Estudio patológico para intervención (Pavimento Avenida la plaza)

Universidad Santo Tomás  
Facultad de Ingeniería Civil  
Especialización en Patología de la Construcción  
2025

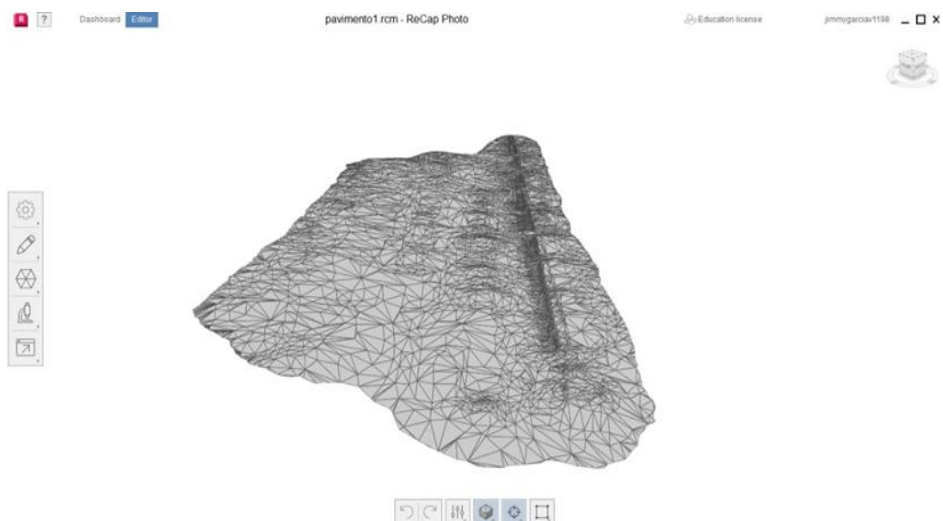
Foto 1

Fotogrametria anisis en 3D que nos permiten evidenciar la gravedad de la patologia

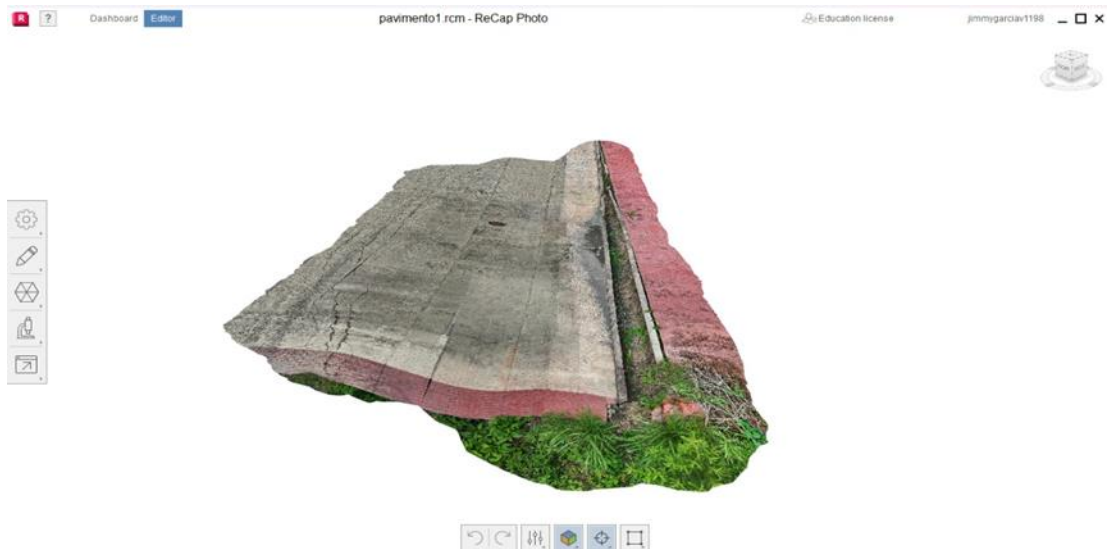
Foto 2

Imagen en alto relieve 3D que permite evidenciar la magnitud de la socavación

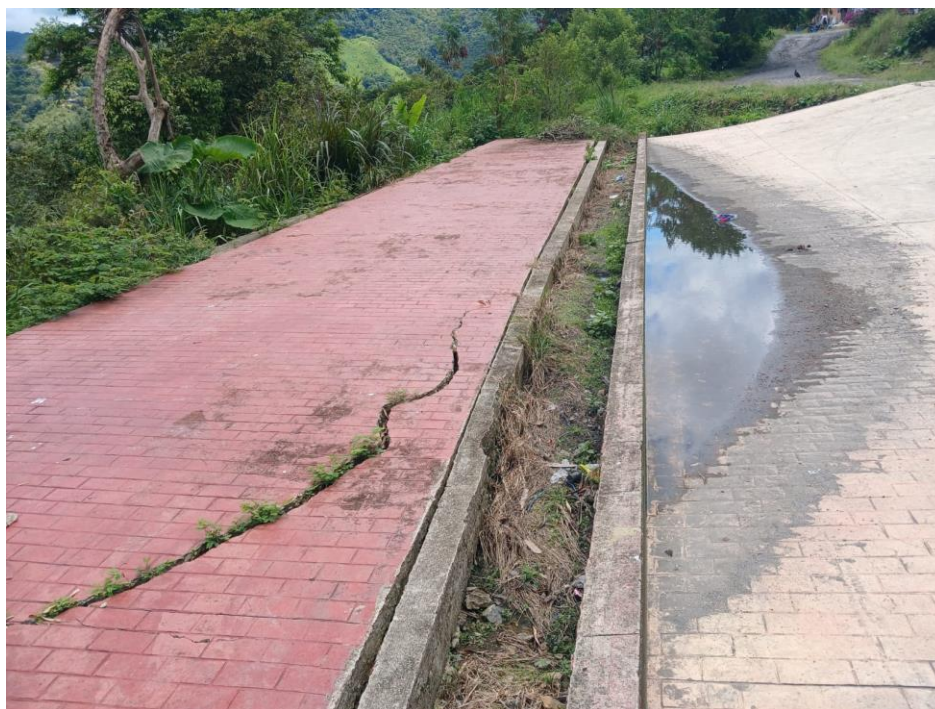
Foto 3

Evidencia de las patologías que acompleja la vía  
Fuente autoría

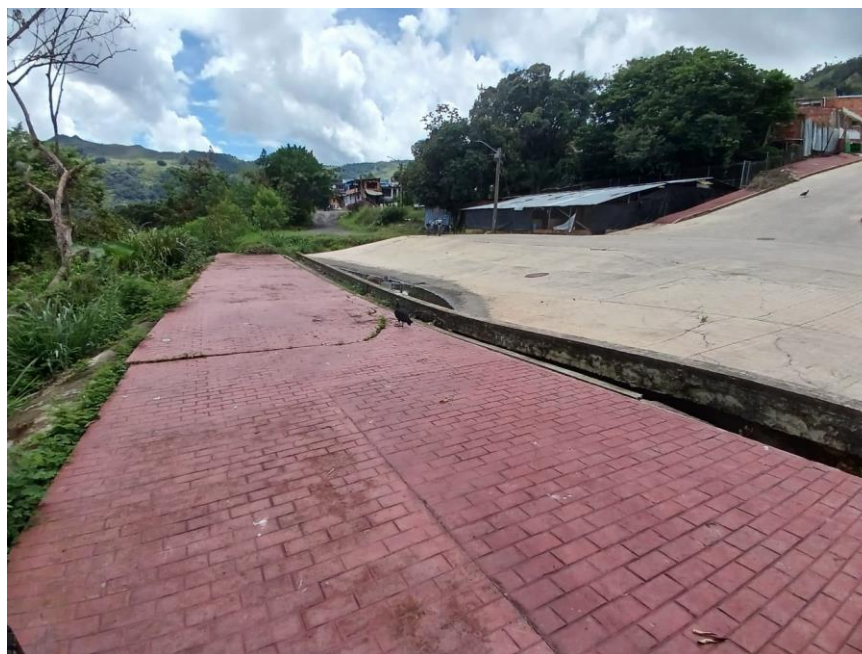
Foto 4

Una vista más panorámica de la patología encontrada  
Fuente autoría

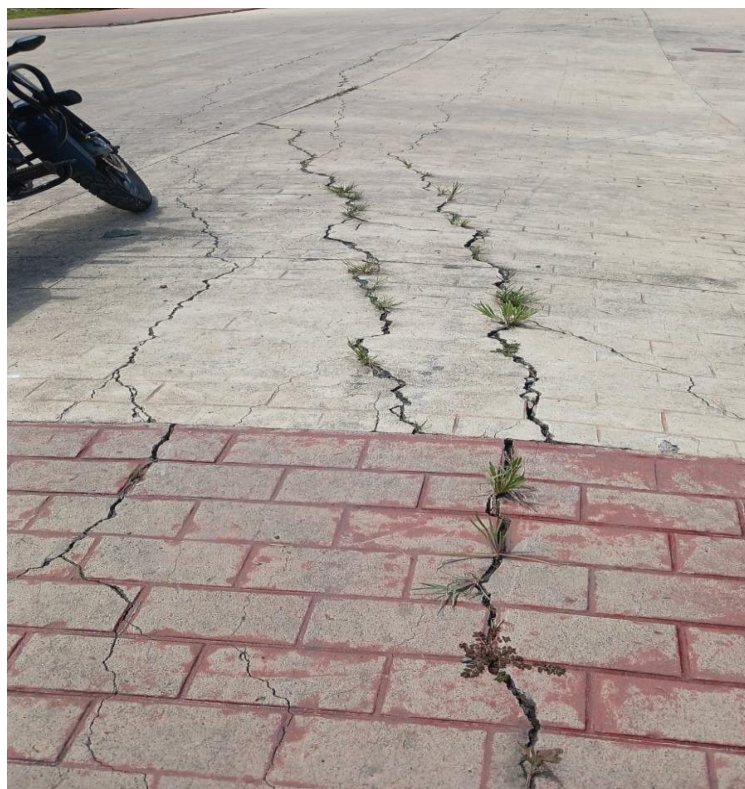
Foto 5

Fisuras encontradas en la inspección visual de la vía causadas por el hundimiento de la placa  
Fuente autoría

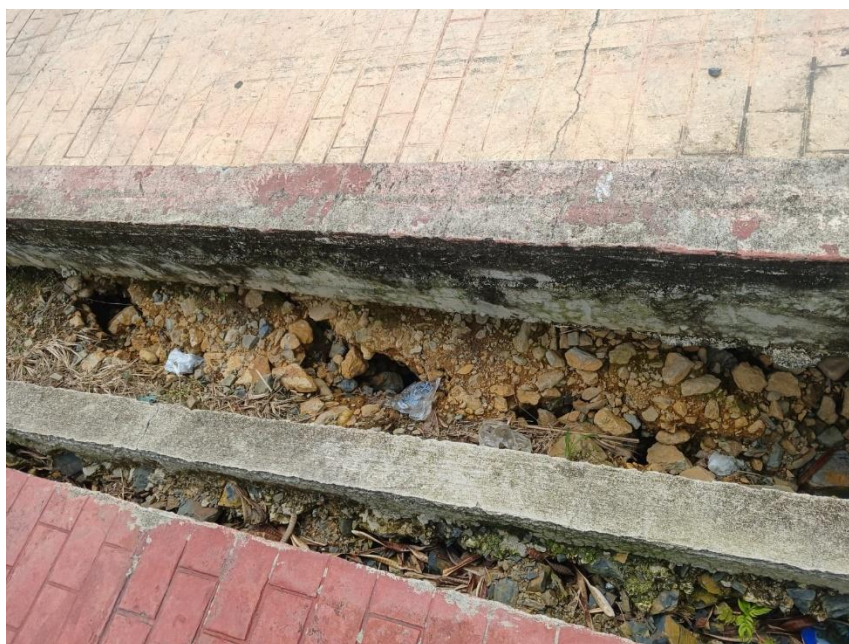
Foto 6

Separación de andén por desplazamiento del terreno  
Fuente autoría

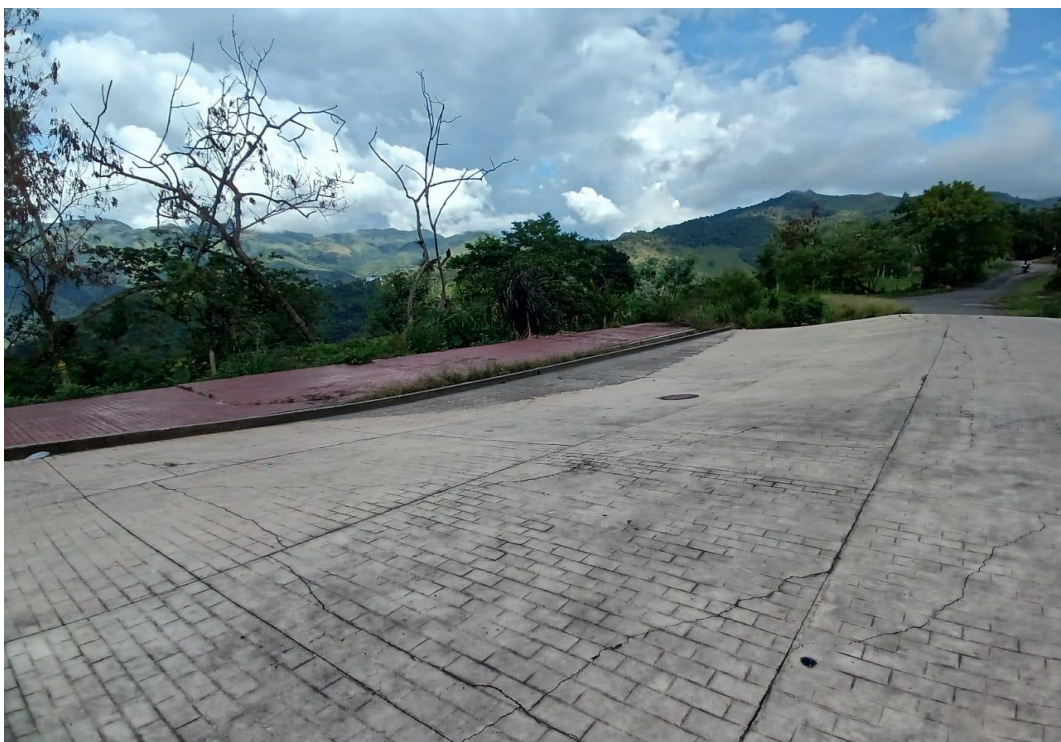
Foto 7

Vista general del lugar de la patología donde se evidencia la mayor parte de proceso patológico encontrado en el área

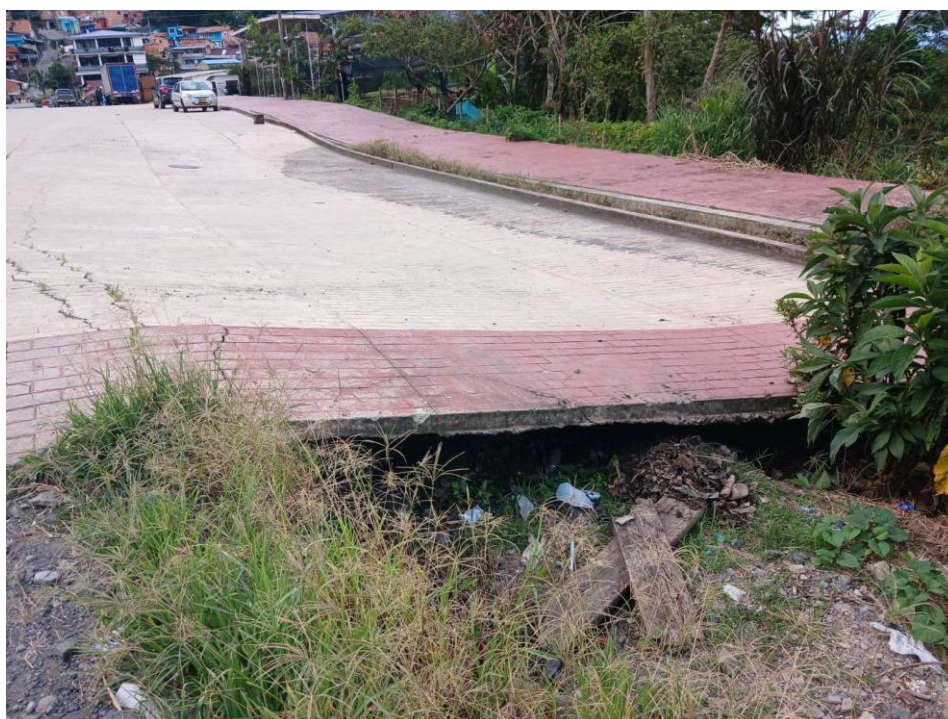
Foto 8

<b>Aspecto analizado</b>	<b>Descripción</b>	<b>Hallazgos</b>	<b>Recomendaciones</b>
<b>Socavación del terreno y desplazamiento lateral</b>	Evaluación de la estabilidad del terreno bajo el pavimento y presencia de vacíos.	Se detectó socavación de hasta 93 cm de profundidad y desplazamiento lateral de 234 mm en la vía. Causa principal: filtraciones de aguas residuales y escorrentía superficial.	Realizar ensayos de caracterización de suelos y densidad/compactación, reconstruir el material de subbase con fuentes certificadas y mejorar el sistema de drenaje.
<b>Sistema de drenaje</b>	Análisis de la infraestructura de recolección y evacuación de aguas.	No se evidencian sumideros ni drenajes superficiales adecuados.	Diseñar y construir un sistema de drenaje pluvial eficiente (cunetas, sumideros, alcantarillas), asegurando la conducción del agua fuera del cuerpo del pavimento.
<b>Grietas longitudinales y transversales</b>	Evaluación de fisuras en las losas de concreto.	Se observan grietas de hasta 23 mm de apertura, longitudinales y transversales, con escalonamiento vertical, indicando	Sellar grietas activas con materiales epóxico, reponer losas fracturadas y estabilizar la subrasante antes de reponer el pavimento.

Socavación que se presenta en la vía donde se evidencia la separación de la placa y el terreno en su parte inferior

de aguas de escorrentía y freáticas	
<b>Terraplén y zona de socavación</b>	Reforzamiento geotécnico mediante relleno compactado por capas y, de ser necesario geotextiles para el control de erosión y estabilidad	Asegurar la estabilidad del terreno y prevenir deslizamientos o pérdida del apoyo del pavimento
<b>Andenes y bordillos desplazados</b>	Retiro parcial y realineación de los elementos prefabricados, reconstruyendo juntas con mortero de alta adherencia	Restablecer la alineación y contención lateral del pavimento, garantizando su confinamiento y estética urbana
<b>Juntas de dilatación y fisuras menores</b>	Reforzamiento mediante sellado epóxico o elastómero de las juntas y fisuras activas	Evitar filtraciones y proteger la losa contra el ingreso del agua y agentes agresivos
<b>Control y monitoreo de nivel freático</b>	Implementación de piezómetros y dren subterráneo en puntos críticos	Controlar la humedad del subsuelo y evitar la pérdida de soporte por saturación
