**Estudio Para La Central De Urgencias De La E.S.E Hospital Pedro León Álvarez,  
De La Mesa Cundinamarca**

Especialización en Patología de la Construcción

Se realiza estudio patológico a la Central de Urgencias de la E.S.E Hospital Pedro León Álvarez Díaz de la Mesa Cundimarca, con el fin de determinar el origen y causas de las lesiones visibles, definir un programa de intervención y establecer medidas preventivas que aseguren la durabilidad del edificio.

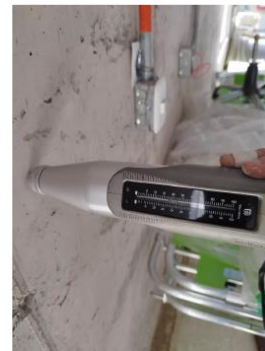
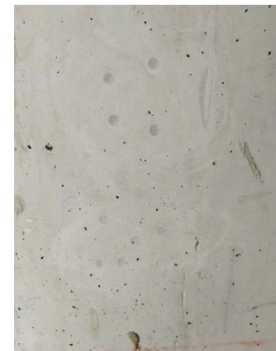
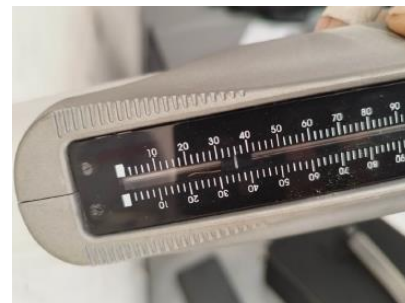
Nota. Esclerometría. Valor promedio corresponde al total ponderado de Muros y vigas. valor final promedio de la estructura es f'c=33 MPa=323 Kg/cm²=4620 psi.
