**ESTUDIO PATOLÓGICO PARA INTERVENCIÓN DEL  
TEATRO IMPERIAL COSTADO NORTE**

**CURSO OPCIÓN DE GRADO**

**Especialización Patología de la Construcción**

Universidad Santo Tomás  
Facultad de Ingeniería Civil  
Especialización en Patología de la Construcción  
2026

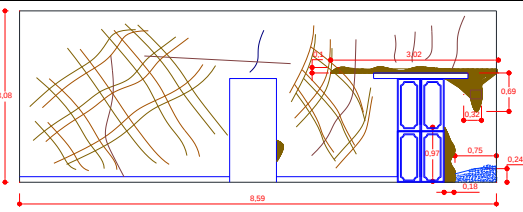
Muro de estudio No. 2.

| Nombre elemento: Muro exterior No. 25 | | | | Nivel (Piso): | | Cuarto | |
| Humedad No. 1 | Si | 0,75 | 0,24 | Si | No | Activa | |
| Grieta | Si | 3,02 | | 20 | Horizontal | Activa | |
| Fisura | Si | | | | En Bloque | Activa | |
| Desprendimiento 1 | No | 3,02 | 0,1 | | Horizontal | Activa | |
| Desprendimiento 2 | No | 0,32 | 0,69 | | Vertical | Activa | |
| Desprendimiento 3 | No | 0,18 | 0,97 | | Vertical | Activa | |
| Eflorescencia No. 1 | No | 0,75 | 0,24 | | | Activa | |

**Diagnostico general del Daño:** El muro presenta daños severos debido a humedad, fisuras, desprendimiento de revestimientos y manchas oscuras. estas lesiones son producto de la migración de humedad desde los muros exteriores, así como de la falta de ventilación y el envejecimiento de los materiales de acabado. La humedad interna ha alterado la cohesión entre capas de revoque y soporte, afectando la adherencia y produciendo desprendimientos. existe evidencia de eflorescencias y ennegrecimiento superficial, compatibles con condensación y salitre.

- Fisuras y grietas severas en diferentes puntos.
- Desprendimiento de revestimientos y descascaramiento del pañete.
- Craquelado en grandes secciones y manchas oscuras por humedad.

- Eflorescencias en zonas bajas, asociadas a humedad ascendente.
- Alteración de morteros por cristalización y pérdida de cohesión.

- Presencia de moho y microorganismos en zonas húmedas y de poca ventilación.
- Manchas negras y colonización biológica activa.

- Pérdida de adherencia entre enlucido y soporte.
- Riesgo de desprendimiento de placas y debilitamiento superficial del muro.

El deterioro del muro se origina por infiltración de agua desde muros exteriores, humedad ascendente por falta de barrera de protección. La ausencia de mantenimiento preventivo y el desgaste natural de los materiales por antigüedad han intensificado la degradación, favoreciendo la aparición de eflorescencias, moho y pérdida de adherencia en el enlucido, lo que compromete la estabilidad y la función protectora del muro.

- Retirar manualmente material suelto y mortero desprendido.
- Limpieza superficial con cepillo seco y biocida.
- Mejorar ventilación natural y proteger la zona durante el secado.

- Reparar muros exteriores y aplicar barrera anticapilar en la base.
