## **Propuesta de Investigación**

**Guía metodológica para el diagnóstico de humedades en fábricas de tierra patrimoniales.**

**Estudio de caso: Iglesia de Santa Bárbara (BIC), Tunja**

**Ing. Samuel Arturo Ramírez Martínez**

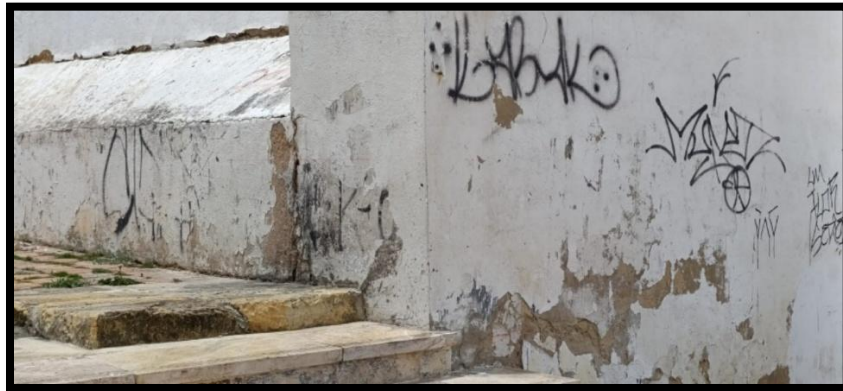
**Figura 12. Detalle afectación por capilaridad en fábrica de tierra, humedad ascendente hasta el nivel del zócalo y salpicadura de aguas lluvias. Iglesia de San Francisco. BIC. Tunja**

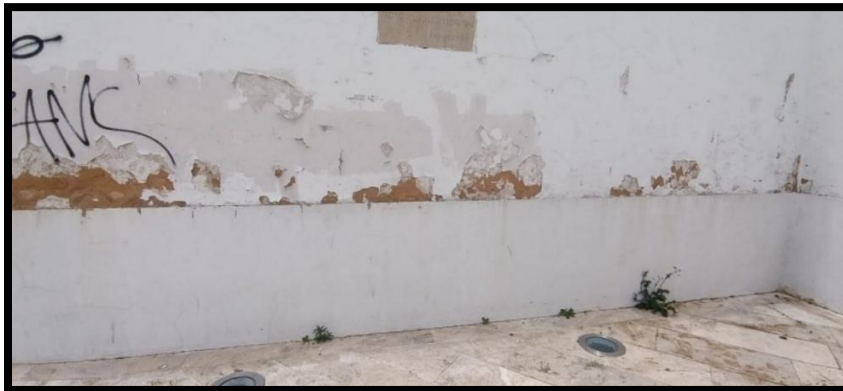
*Nota:* Lesiones que presenta el zócalo, con protección de cementos y aditivos para prevenir la humedad, pero esta aflora por capilaridad ascendente donde el zócalo termina. Afectando aún más la fábrica de tierra, al no respirar. Plazoleta e Iglesia de San Ignacio BIC- Tunja. Fuente: El Autor.

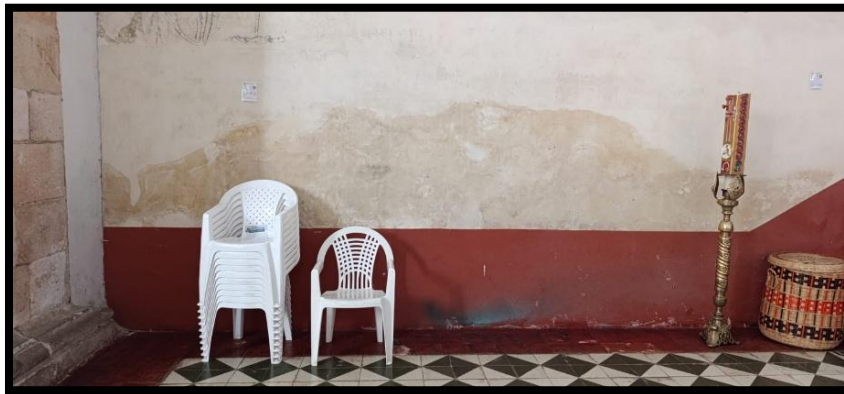
*Nota:* Presencia de humedad como lesión por filtración lateral y capilaridad del subsuelo, al otro lado del muro en tierra, existe un solar a una altura mayor del nivel del piso interno del templo de Turmequé (BIC). Fuente: Propia

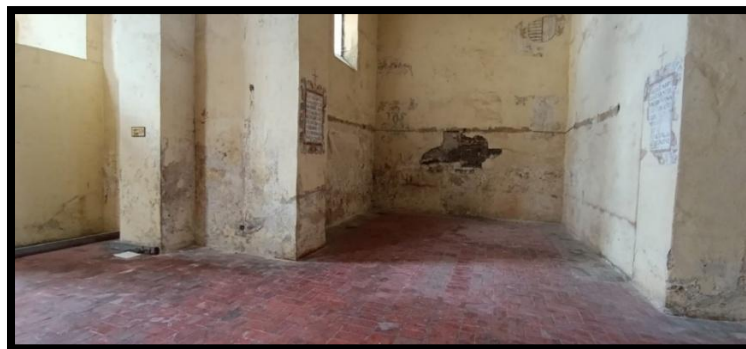
*Nota:* Humedad por acción de la capilaridad proveniente del subsuelo, más filtración lateral por diferencia de niveles en una fábrica de tierra. Convento de San Agustín (BIC). Antiguo panóptico. Tunja. Fuente: Propia

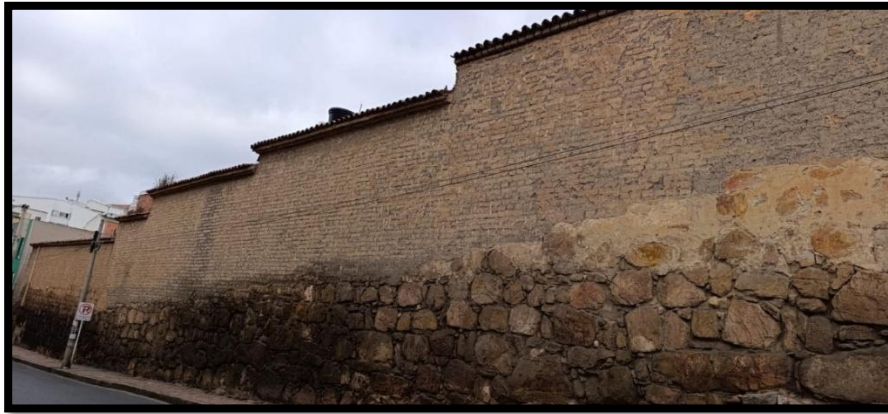
**Figura 18. Detalle como la humedad por capilaridad ascendente del subsuelo, afecta la fábrica de tierra y su sobrecimiento en piedra, muro antiguo panóptico. Convento de San Agustín. Tunja.**

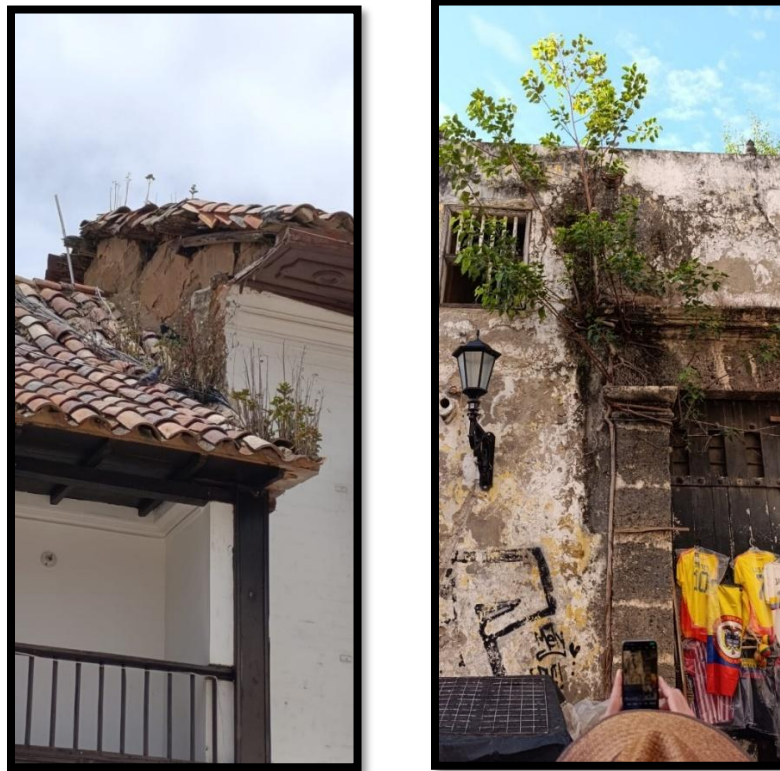
**Figura 20. Humedades descendentes, provenientes de las cubiertas, con presencia de vegetación concentrándola aún más. Casas en Tunja y Cartagena**

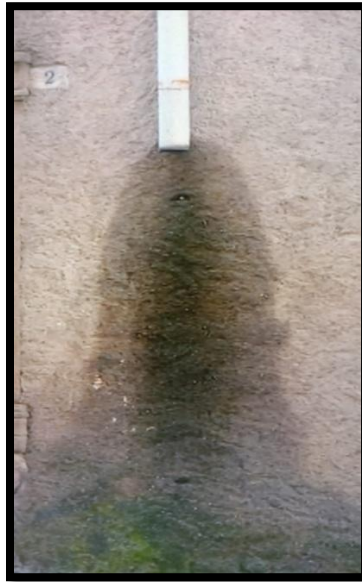
***Figura 21. Humedad descendente, por deficiente bajante de aguas lluvias, ocasionando deterioros en la fachada y al interior del muro***

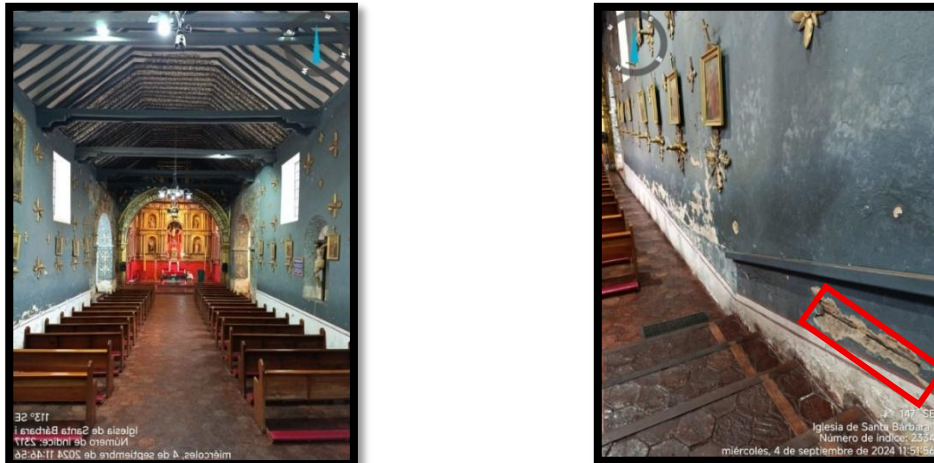
**Figura 22. Vista de la nave principal**

Nota: Vista de la nave principal, donde el olor a humedad se siente al ingreso del templo, las afectaciones a nivel del zócalo, deteriorando instalaciones eléctricas incrustadas en tubería metálica. (corrosión)

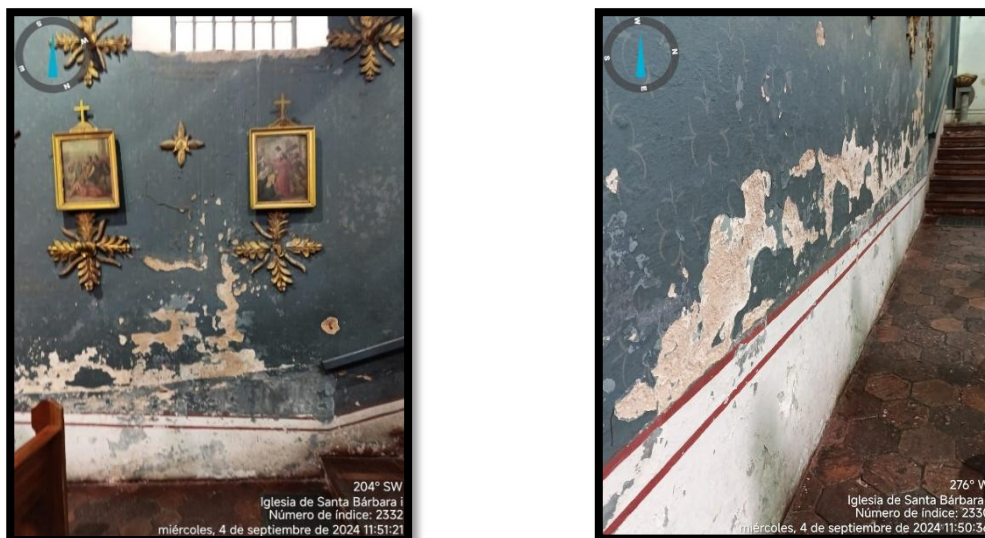
**Figura 23. La humedad como lesión, presente en los muros a cada lado de la nave principal**

*Nota:* La humedad como lesión, presente en los muros a cada lado de la nave principal, por acción de la capilaridad ascendente desde el subsuelo, resanes con productos impermeables, que hacen que la humedad ascienda aún más en los muros.

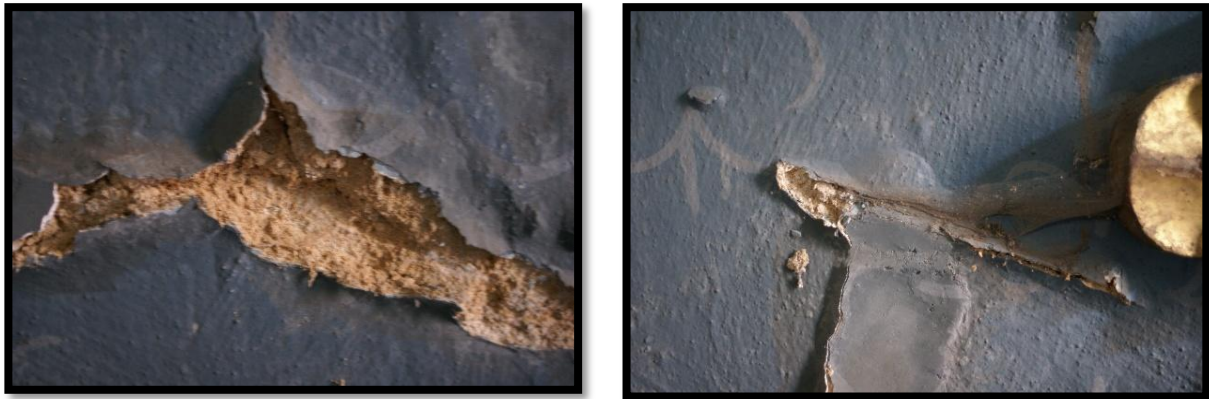
***Figura 24. Desprendimiento de pañetes o repellos de cal y arena, por la presencia de la humedad***

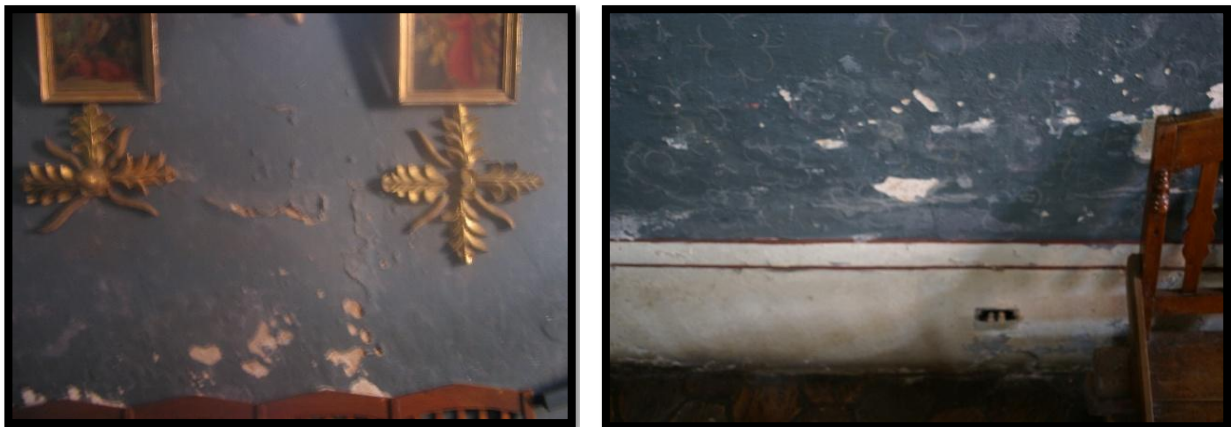
***Figura 25. En general la fábrica de tierra del templo, en tapia pisada y adobe, son afectadas por la humedad ascendente. Arrastrando sales del subsuelo.***

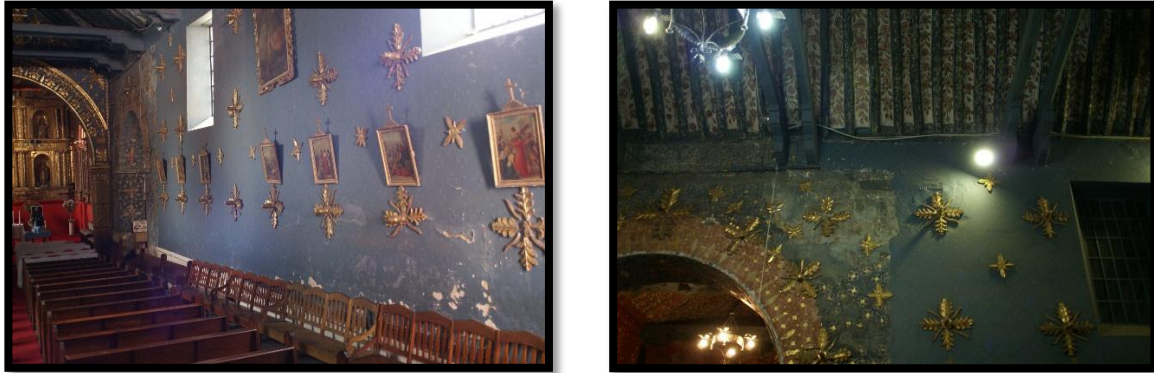
**Figura 26. La humedad es constante, ante una intervención adecuada, para control de la capilaridad y de la humedad por condensación**

*Nota:* La humedad es constante, ante una intervención adecuada, para control de la capilaridad y de la humedad por condensación, en la parte alta de los muros con la artesa de par y nudillo decorada.

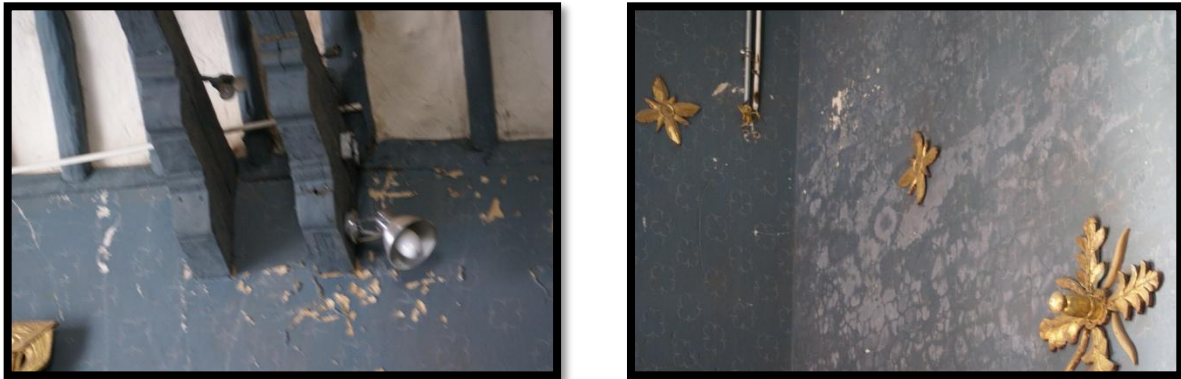
**Figura 27. Humedad por condensación**

*Nota:* Humedad por condensación, recinto poco aireado, con escasa ventilación y la mayor parte del tiempo cerrada, solo para misas se da ingreso a la comunidad religiosa y devotos de Santa Barbara.

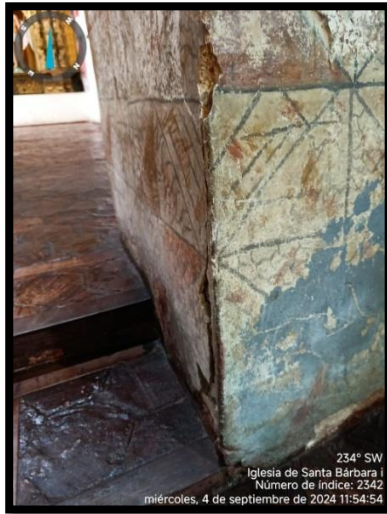
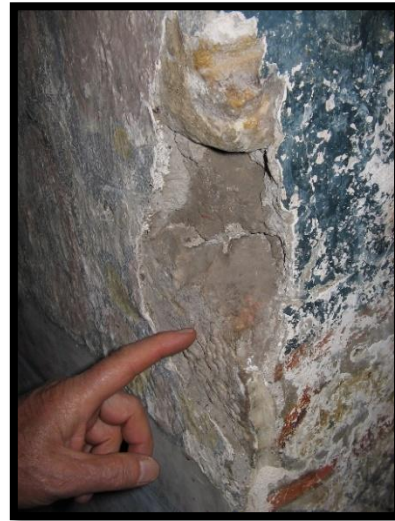
**Figura 28. Humedad a nivel de los zócalos**

*Nota:* La humedad a nivel de los zócalos, lesión que afecta la pintura mural que data de la colonia, desprendiendo la capa de soporte a los enlucidos. Se aprecia vestigios de tapial con pañetes de cal y arena.

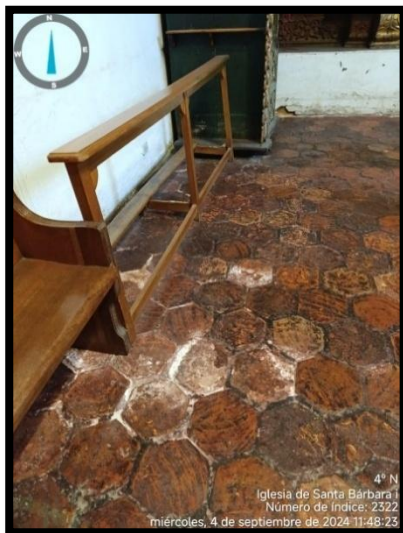
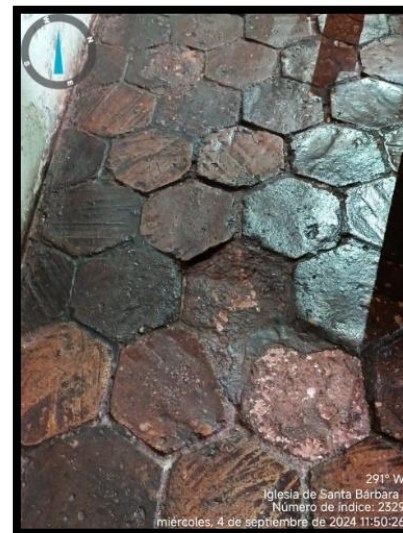
**Figura 29. Presencia de sales en la superficie del piso con material cerámico poroso**

*Nota:* Presencia de sales en la superficie del piso con material cerámico poroso, por acción de la humedad proveniente del subsuelo que asciende por capilaridad. Nave central

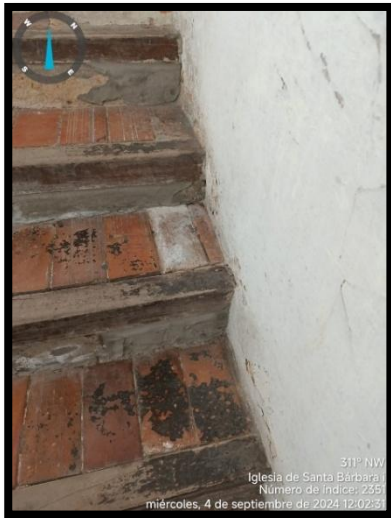
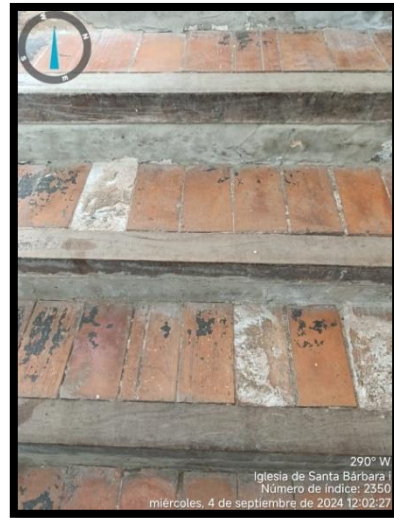
**Figura 30. Presencia de sales en la superficie del piso con material cerámico poroso**

*Nota:* Presencia de sales en la superficie del piso con material cerámico poroso, con pirlanes de madera, también afectada por la presencia de humedad ascendente y deficiente mantenimiento. Acceso osarios.

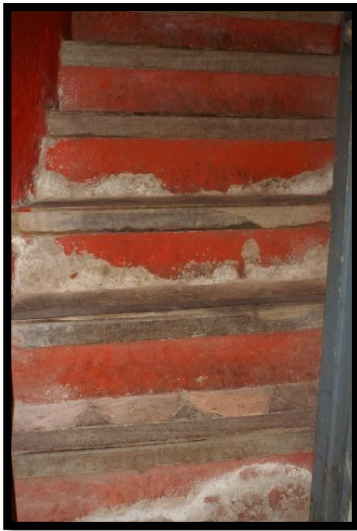
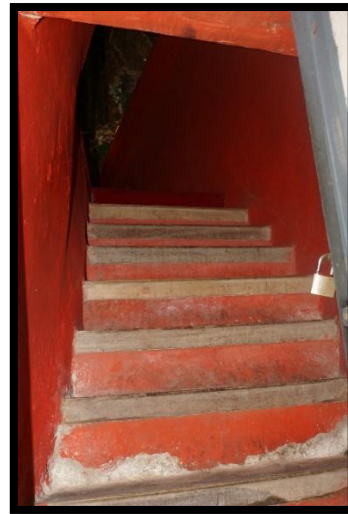
**Figura 31. Afectaciones en escaleras contra muros**

*Nota:* Afectaciones en escaleras contra muros y sobre suelo afectados por la humedad del subsuelo, deterioros en el material cerámico como la madera de los pirlanes. Escaleras internas

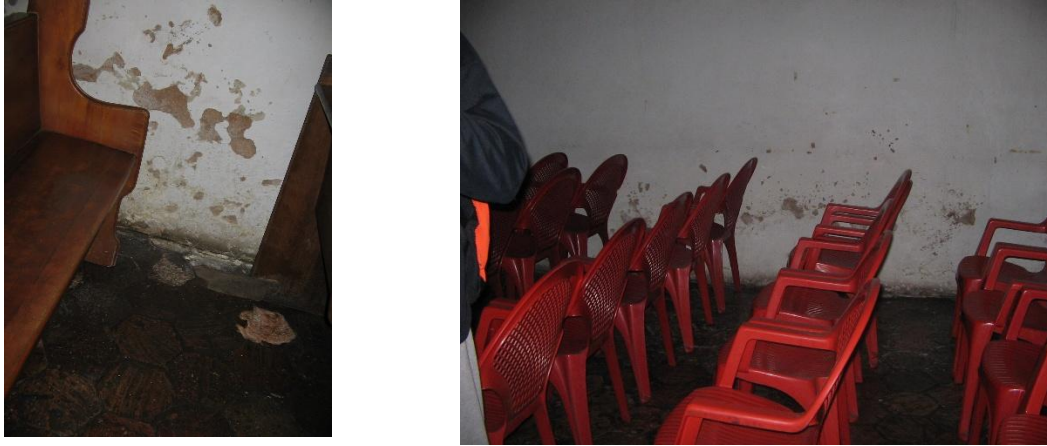
***Figura 32. Afectación a nivel de arranque del muro en tierra- tapial, por acción de capilaridad ascendente Sector espacio adjunto a la sacristía***

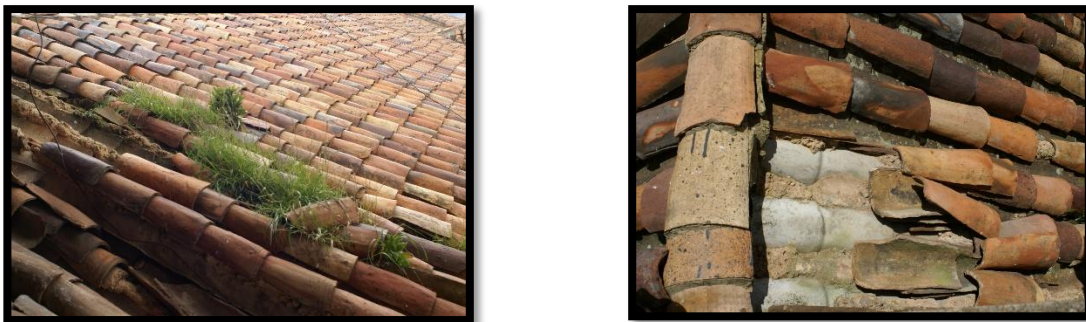
***Figura 33. Deterioros en la cubierta, permitiendo el ingreso de aguas lluvias al interior del templo, generando goteras o humedades descendentes***

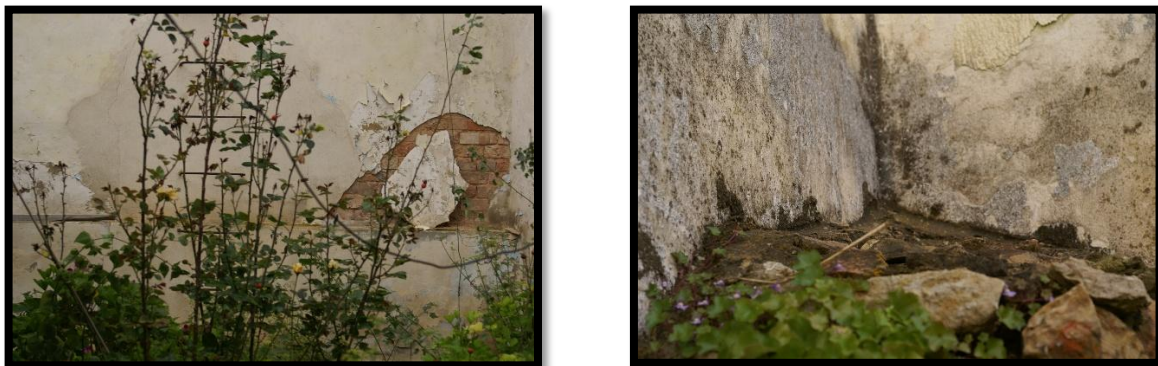
***Figura 34. La humedad proveniente de jardines que afectan la fábrica de tierra y sus cimientos como sobrecimientos, transfieren humedad al interior del templo por capilaridad***

Instalación perimetral de filtro con geotextil no tejido, gravilla y tubería de PVC para drenaje de 6" de diámetro, a una distancia de 30 cm., del muro, para NO debilitarlo en lo posible. Obviamente en el lado exterior de los muros para evitar el acceso de humedades por capilaridad al interior del templo.

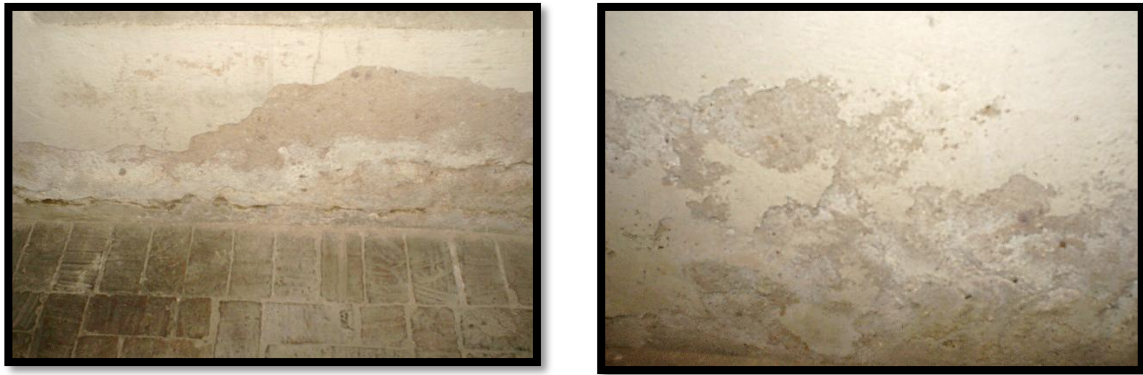
**Figura 35. La humedad al interior se manifiesta en los muros compartidos con el jardín colindante**

*Nota:* La humedad al interior se manifiesta en los muros compartidos con el jardín colindante. La concentración de humedad es tal, que se siente y la comunidad se queja por la presencia y afectaciones respiratorias. El incienso en los oficios religiosos mitiga los olores, al igual que lo arreglos florales. Peso a estar la puerta principal de par en par, durante las misas

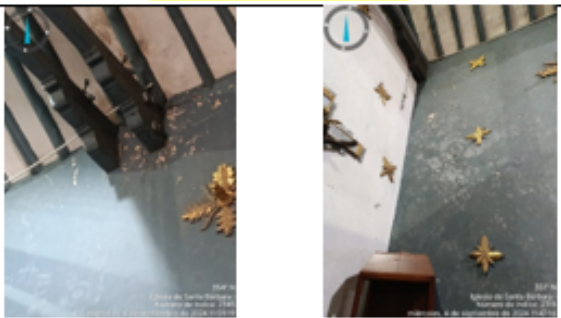
| <div style="text-align: center;"> <b>UNIVERSIDAD SANTO TOMAS</b><br/> <b>MAESTRIA EN PATOLOGIA DE LAS CONSTRUCCIONES</b><br/> <b>GUIA METODOLOGICA PARA EL DIAGNOSTICO DE HUMEDADES EN FABRICAS DE TIERRA PATRIMONIALES</b> </div> | | | | | |
|---|--|---|--|---|---|
| <b>UBICACIÓN</b><br> <p><b>PEMP- CENTRO HISTORICO</b></p> | | <b>ESTADO DEL TIEMPO</b><br>soleado | | <b>ELEMENTO AFECTADO:</b> cielo rasos y muros. <b>REALIZO:</b> sarm | |
| <b>PLANO</b><br> | | <b>TIPO DE LESION:</b> humedad descendente - goteras | | <b>SINTOMAS Y SIGNOS</b> | |
| | | <b>CAUSAS</b> | | <b>GRAVEDAD:</b> Leve ( ) Moderada ( x ) Severa ( ) Grave ( ) | |

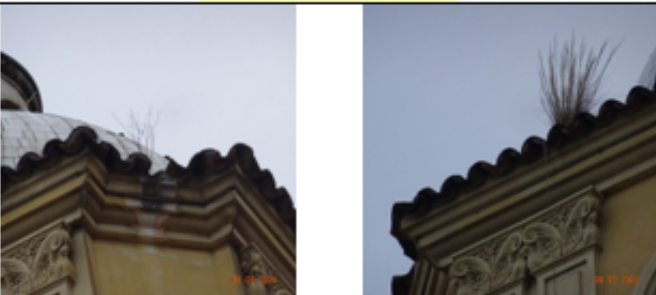
| <div> <b>UNIVERSIDAD SANTO TOMÁS</b><br/> <b>MAESTRIA EN PATOLOGIA DE LAS CONSTRUCCIONES</b><br/> <b>GUIA METODOLOGICA PARA EL DIAGNOSTICO DE HUMEDADES EN FABRICAS DE TIERRA PATRIMONIALES</b> </div> | | | |
|---|---|---|---|
| <b>UBICACIÓN</b><br> <p>PEMP- CENTRO HISTORICO</p> | <b>ESTADO DEL TIEMPO</b><br>soleado | <b>ELEMENTO AFECTADO:</b> Torre del campanario- cúpula | <b>REALIZO:</b> sarm |
| <b>PLANO</b><br> | | <b>TIPO DE LESION:</b> (9) <b>vegetación parasita cubiertas y relieves exteriores. humedad descendente</b> | <b>SINTOMAS Y SIGNOS</b><br><b>GRAVEDAD:</b> Leve ( <input checked="" type="checkbox"/> ) Moderada ( ) Severa ( ) Grave ( ) |
