Estudio Patológico y análisis comparativo de la calidad del concreto año 2014 – 2018 al

Tanque de Almacenamiento Ubicado en el Cerro Sierra Chiquita

Jaime Andrés Ortega Arango

Universidad Santo Tomas

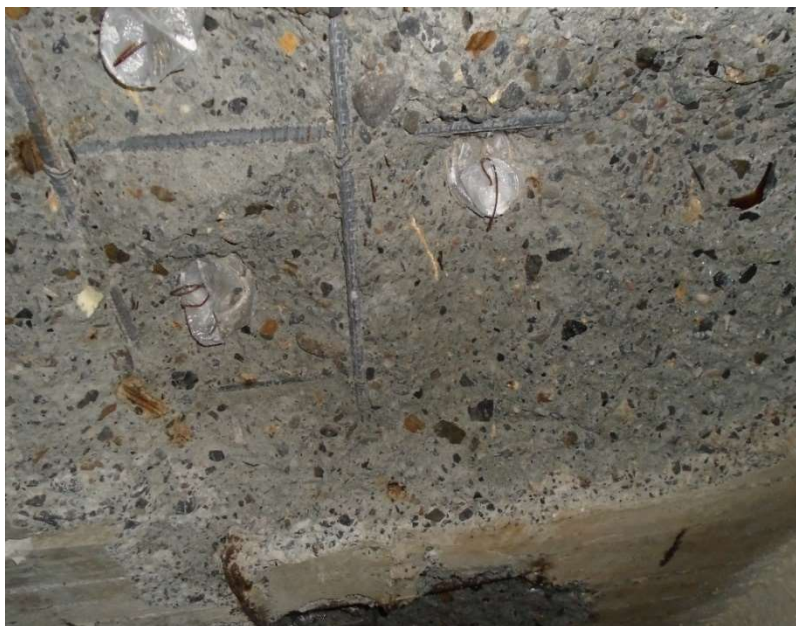
Se presenta corrosión en el acero de refuerzo de la tapa superior del tanque, debido al poco recubrimiento del concreto. Se aprecian fallas constructivas en la colocación de este (Hormigueos, desprendimiento de concreto, ataque químico biológico y/o microbiológico).

Figura 16. Acero de refuerzo expuesto, poco recubrimiento y pérdida de concreto. Fuente:

Como se mencionó anteriormente, se aprecia una afectación estructural importante alrededor del 85% de la losa superior consistente en aceros expuestos y corroídos en la cara inferior de la losa del tanque (tapa); estos daños obedecen a deficiencias en las prácticas constructivas y a los efectos de los gases y vapores que genera el agua tratada dentro del tanque.

Intervención N°1: Demolición de la placa superior (Tapa) ya que presenta bastante deterioro y reemplazarla construyéndola nuevamente.

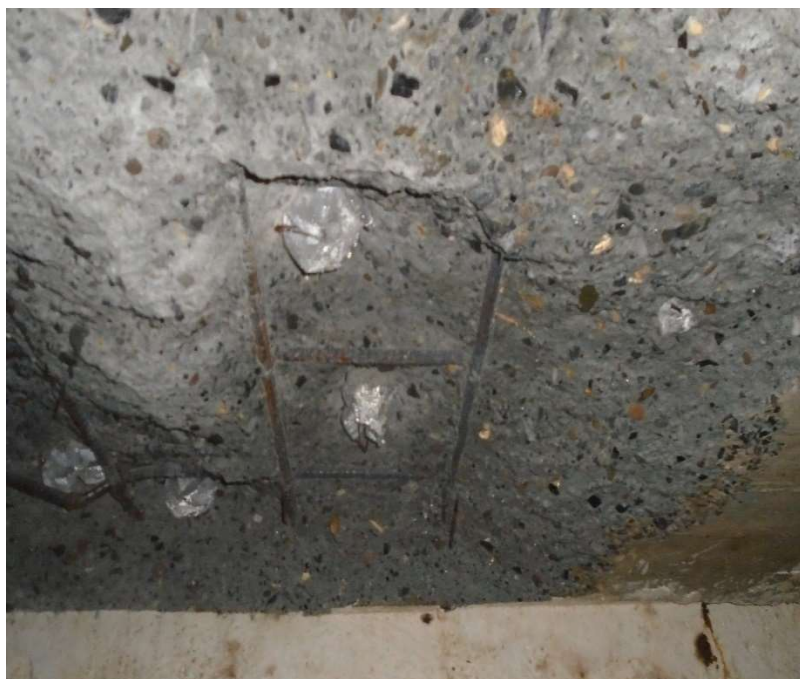
Figura 17. Acero de refuerzo expuesto, poco recubrimiento y pérdida de concreto. Fuente:

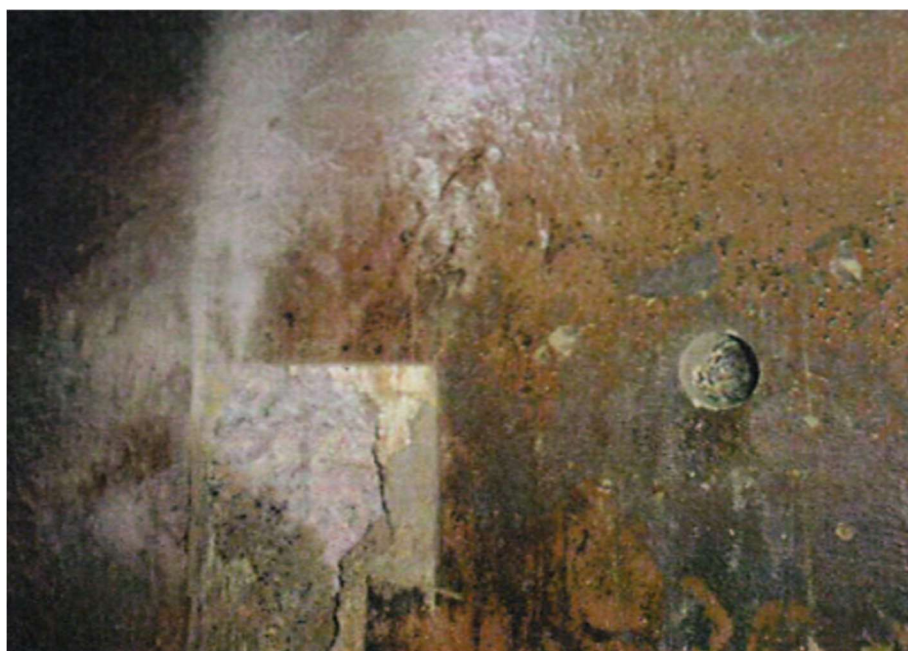
En algunos puntos se presenta degradación de la superficie de concreto por efectos físicos, químicos y mecánicos con aceros expuestos y corroídos. Se aprecia fisuración por efecto de los cambios volumétricos que experimenta el concreto tanto en estado fresco como en estado endurecido, como consecuencia de cambios de humedad y/o temperatura.

Figura 18. Degradación de la superficie del concreto por efectos químicos en las paredes del tanque. Fuente: Elaboración propia.

Intervención N°2: Reparación de los muros perimetrales del tanque que presentan corrosión y desprendimientos de concreto.

Generalidades: por efectos de ataque biológico, microbiológico, ácidos, sales, abrasión, erosión impacto, carbonatación; las superficies de concreto se degradan, deterioran, fisuran, por lo que para su conservación se hace necesario el retiro del concreto y/o mortero afectado con las herramientas y equipos apropiados hasta encontrar concreto sano. La superficie expuesta después de la escarificación deberá cumplir con los requerimientos del ICRI para aplicación de recubrimientos poliméricos y/o epóxicos.

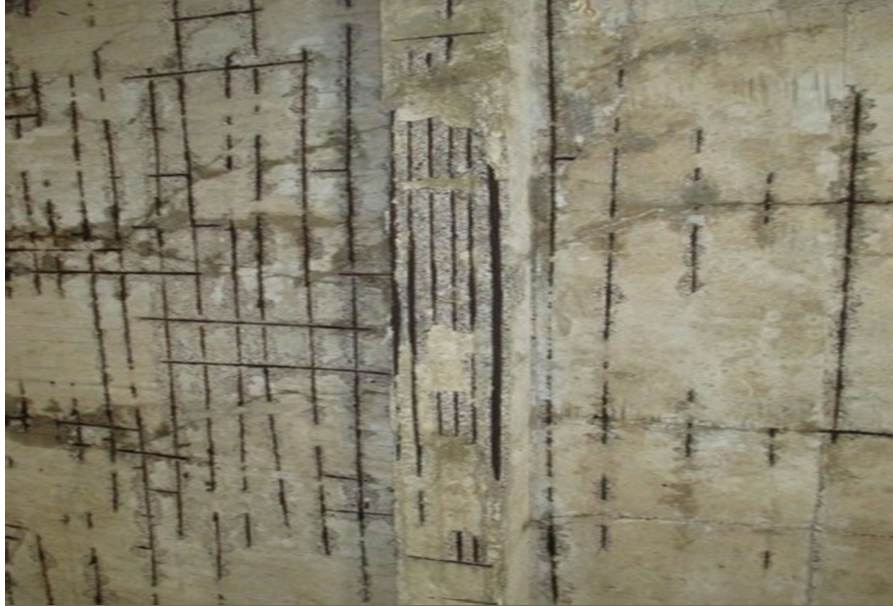
Figura 19. Aceros de refuerzo expuestos y corroídos en las paredes del tanque. Fuente:

Generalidades: Sobre el acero de refuerzo que presente corrosión se deberá aplicar recubrimiento anticorrosivo, de dos componentes, mejorado con resinas acrílicas; previa limpieza y preparación de superficie.

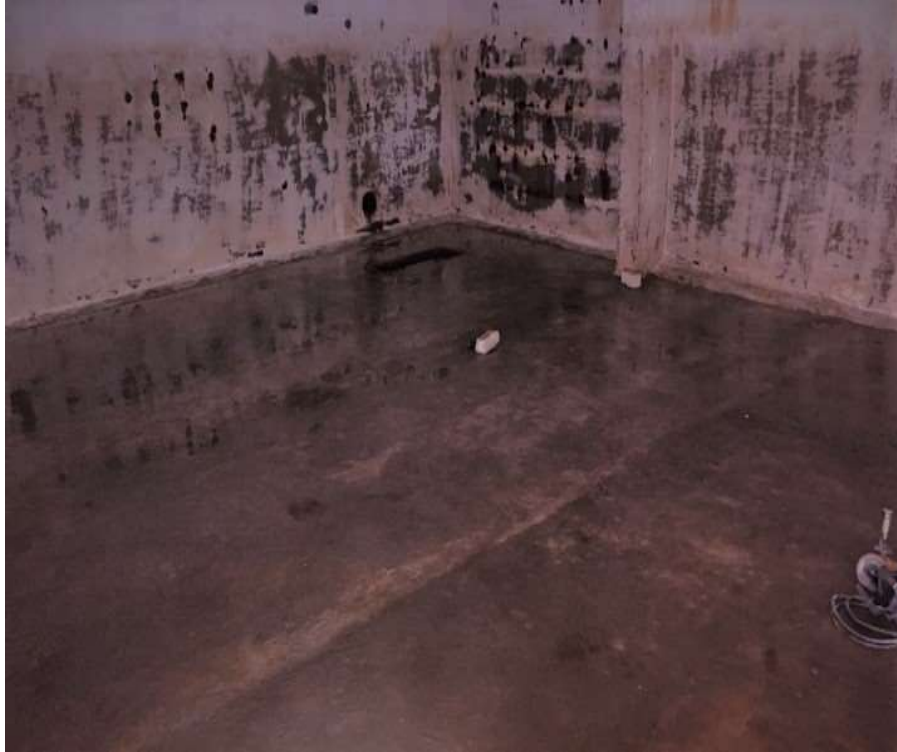
La losa inferior del tanque de sierra chiquita se observa sin daños que puedan afectar la estabilidad de la estructura.

Figura 20. Se observa la losa inferior del tanque en buen estado. Fuente: Elaboración propia.

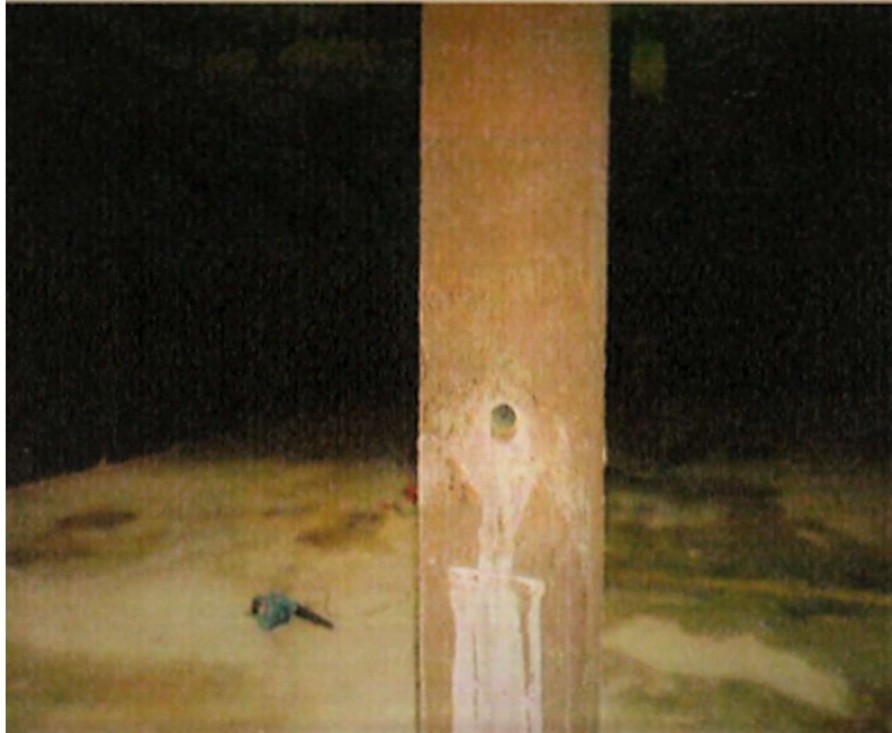
Las columnas del tanque de sierra chiquita se observa sin daños que puedan afectar la estabilidad de la estructura.

Figura 21. Se observan las columnas del tanque en buen estado. Fuente: Elaboración propia.

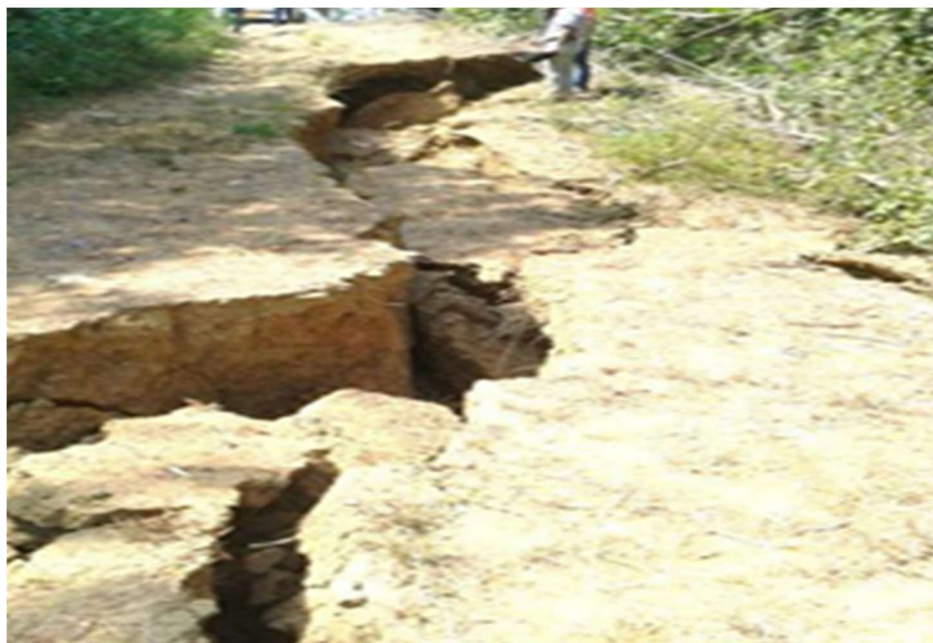
Se observa un deslizamiento que deja en riesgo la estructura existente (tanque), éste se presentó en dos etapas, en la primera se produjo la fractura del suelo en la parte superior y la segunda ocurre el desprendimiento de la masa de suelo.

Figura 22. Primera etapa del deslizamiento en el sector de los tanques en el cerro Sierra Chiquita. Fuente: Elaboración propia.

Para solucionar el deslizamiento alrededor del tanque se propone construir un filtro alrededor del tanque, el filtro debe tener una profundidad de 2.00 mts asegurándose que alcance el estrato rocoso, un detalle del mismo se muestra a continuación:

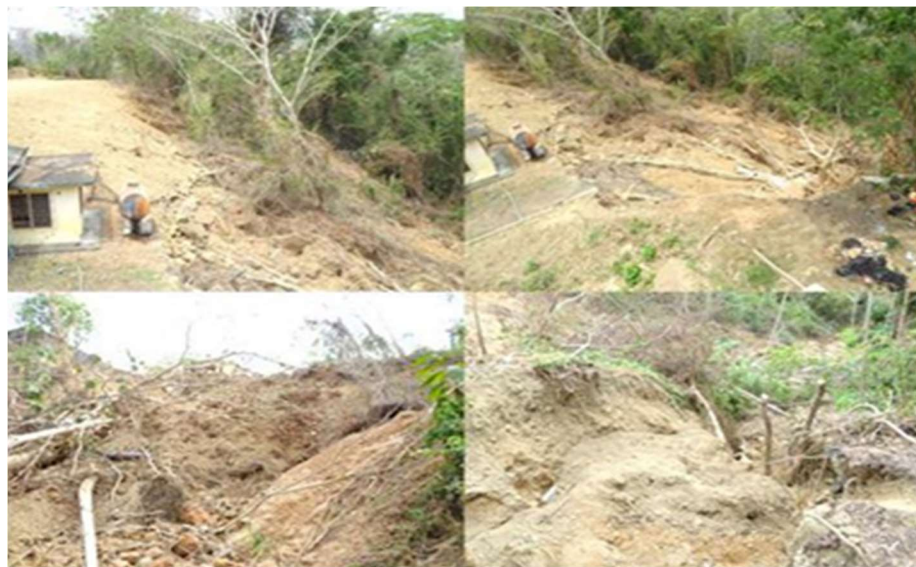
Figura 23. Deslizamiento en el sector del tanque en el cerro Sierra Chiquita. Fuente: Elaboración propia.

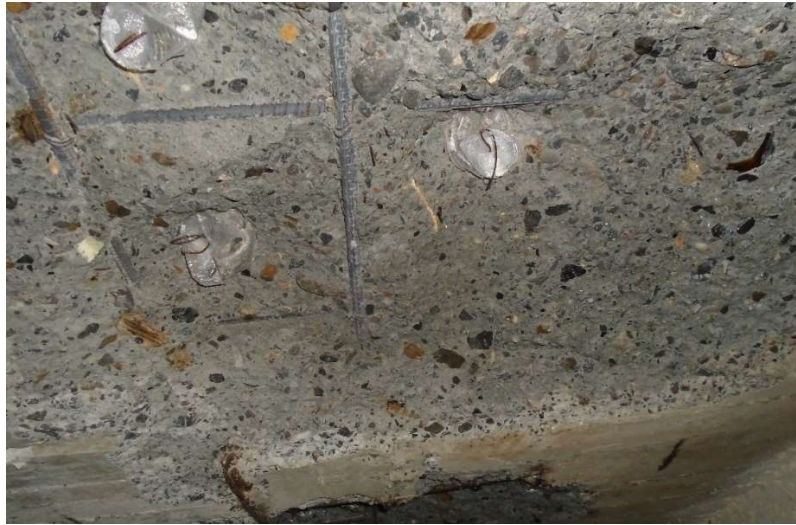
Acero de refuerzo expuesto, poco recubrimiento y pérdida de concreto

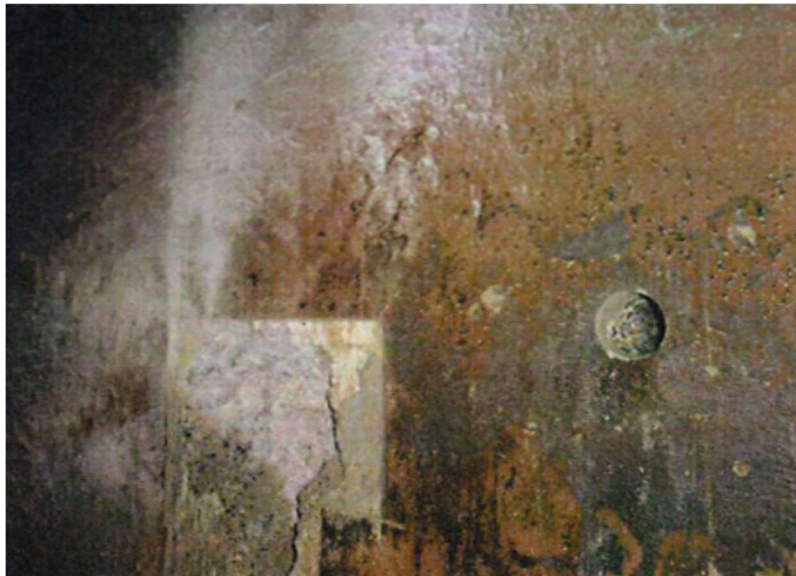
Degradación de la superficie del concreto por efectos químicos en las paredes del tanque

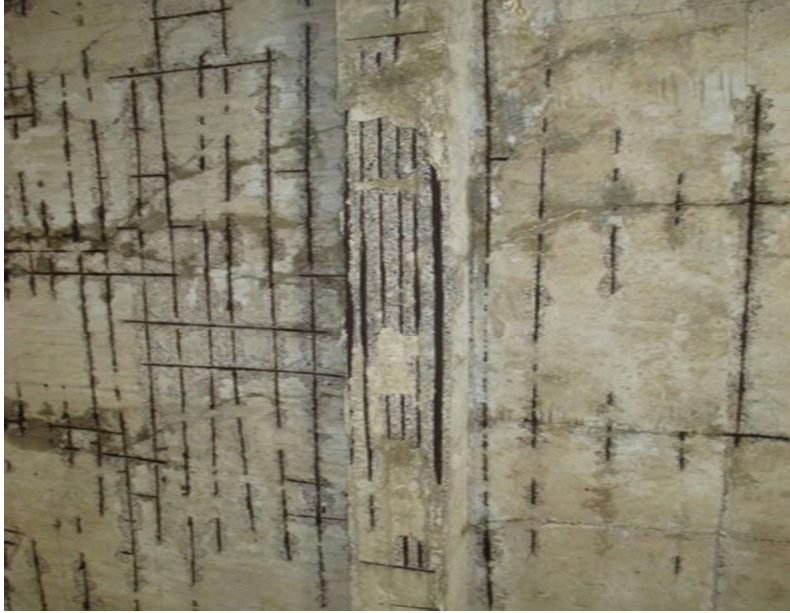
Aceros de refuerzo expuestos y corroídos en las paredes del tanque

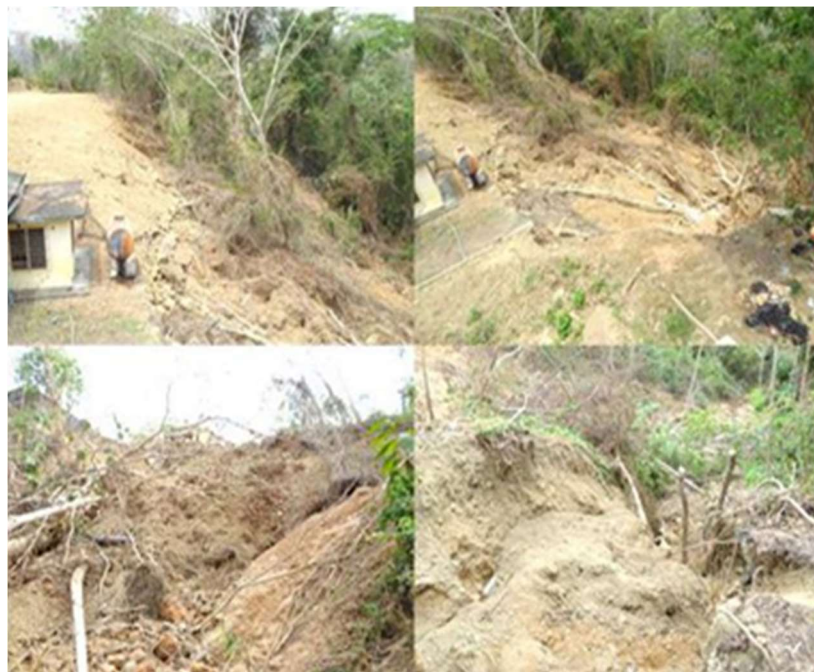
Deslizamientos que se presentaron alrededor del tanque de almacenamiento
