**ESTUDIO DE LA CONDICIÓN SUPERFICIAL DEL PAVIMENTO DE CONCRETO REFORZADO CON GEOCELDAS (CRG) EN VÍAS Terciarias. CASO DE ESTUDIO VÍA Terciaria EL AGRADO – MUELLE GUARANÍ, EN EL DEPARTAMENTO DEL HUILA.**

Universidad Santo Tomás  
Facultad de Ingeniería Civil  
Bogotá, D.C., Colombia  
Enero, 2025

Tesis presentada como requisito para optar al título de:

**Magíster en Infraestructura Vial**

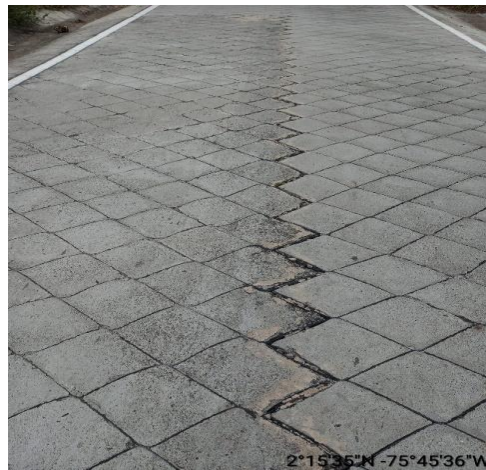
Figura 33.

Juntas longitudinales

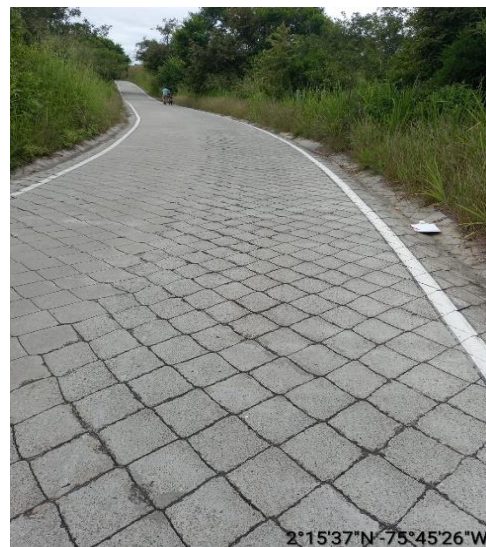
Figura 34.

Juntas con severidad baja

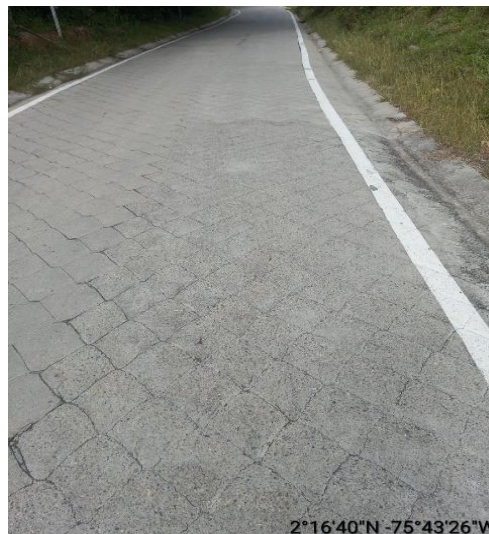
Figura 35.

- b. **Desgaste superficial – DS:** Durante la inspección visual del tramo de los 11,8 kilómetros de vía, este deterioro se presenta en un 30,5% del total del área con daños identificados, ocupando así el segundo lugar en cuanto a las patologías evidenciadas. El desgaste superficial puede estar relacionado con elevados volúmenes de tránsito, factores climáticos que potencializan la erosión y algunos factores químicos no tan frecuentes como derrames de combustibles, sin embargo, en el tramo inspeccionado se puede establecer que dicho desgaste está más relacionado con la calidad del concreto, toda vez que en la auscultación se encontró afectación en áreas que ocupan un sólo carril, tal como se puede evidenciar en la **Figura 35**, lo cual se debe a que durante el proceso constructivo se fundieron los carriles por media calzada con el fin de no generar cierre total la vía.

Desgaste superficial

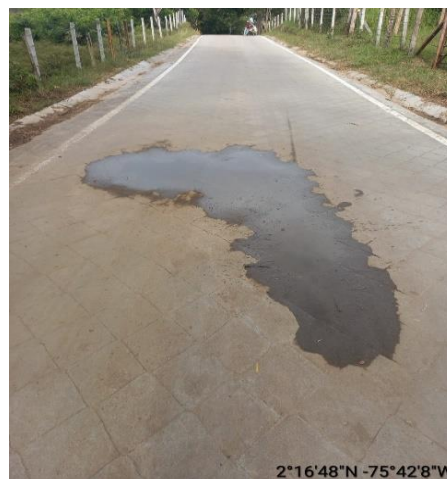
Figura 36.

- c. **Ahuellamiento de radio ancho – AH:** Es importante recordar que el ahuellamiento principalmente se presenta por fatiga del material debido a la repetición de las

Ahuellamiento de radio ancho (1)

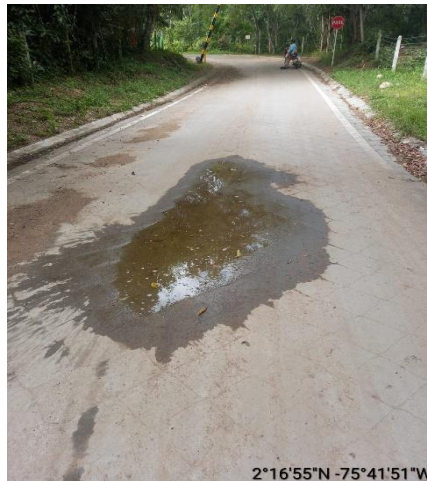
Figura 37.

Ahuellamiento de radio ancho (2)

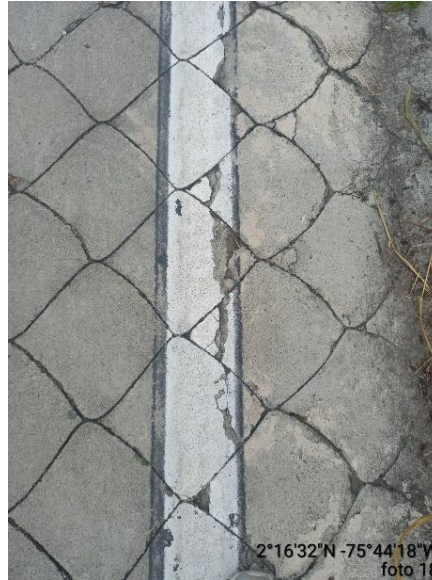
Figura 38.

- d. **Fracturamiento –FA:** Este tipo de deterioro fue el que se evidenció en un menor porcentaje con relación a los otros, tan solo un 0.76% del total afectado presentó fracturamiento. La **Figura 38** , nos permite evidenciar el fracturamiento de algunos de los bloques en concreto. Este tipo de deterioro suele generarse principalmente por las altas cargas del tránsito o por defectos en la calidad del concreto, sin embargo, en el tramo auscultado se logró evidenciar que ese fracturamiento tiende a ser como superficial algo así como un descascaramiento lo que indica que está más asociado con la calidad del concreto.

Fracturamiento
