**ESTUDIO PATOLÓGICO TORRE DE CENIZARIOS – PARROQUIA LA SAGRADA  
EUCARISTÍA BARRIO PABLO VI – BOGOTÁ D.C.**

**ARQ. ALDO FABIÁN ALCARAZ IBATÁ**  
**Código: 2230953**  
**ARQ. EDWIN OSWALDO SANTISTEBAN BALAGUERA**  
**Código: 2244430**

**UNIVERSIDAD SANTO TOMÁS**  
**FACULTAD DE CIENCIAS Y TECNOLOGÍAS**  
**PROGRAMA DE ESPECIALIZACIÓN PATOLOGÍA DE LA CONSTRUCCIÓN**  
**BOGOTÁ D.C. MARZO DE 2019**

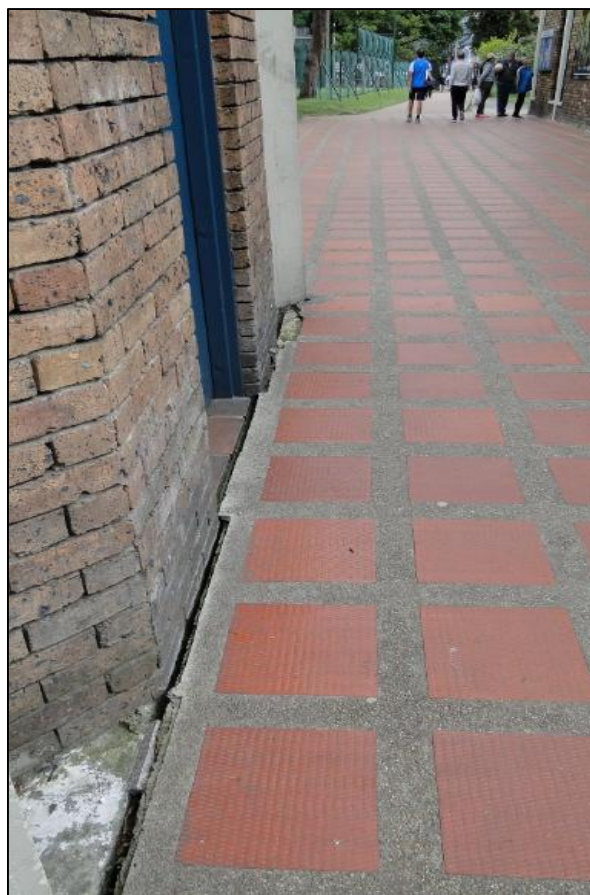
La torre presenta asentamiento diferencial, generando un giro y volcamiento en su masa en sentido noroccidental. El suelo en fachada occidental, corresponde a una zona verde. El espacio público adyacente a la fachada sur presenta agrietamientos paralelos a la geometría de la torre, como se observa en la figura 6.

*Figura 6. Agrietamientos en espacio público costado sur.*

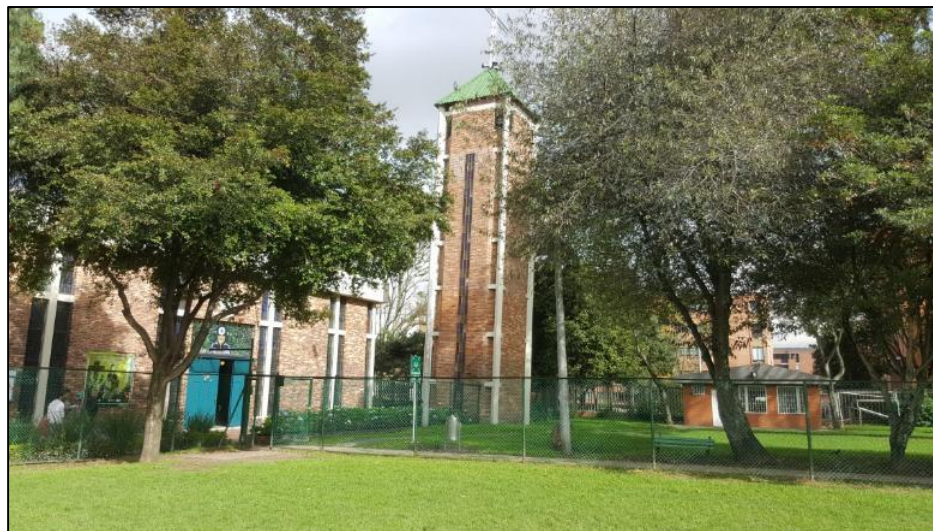
Adicionalmente, se puede observar que la zona verde localizada en la parte posterior (costado norte) carece de drenajes. En esta misma zona se observa la presencia de árboles de medio y gran porte, lo cual puede estar generando subpresiones en el terreno.

*Figura 7. Vista zona verde, presencia de árboles de gran y mediano porte.*

- Es necesario que se intervenga la red de drenajes perimetrales a la torre, con el objeto de efectuar un manejo adecuado de aguas lluvias que no genere filtraciones en el subsuelo de la torre. Adicionalmente, se plantea el retiro y mantenimiento de algunos individuos arbóreos aledaños a la torre.

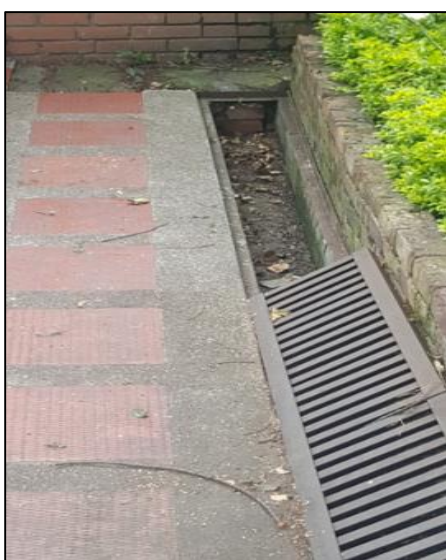
*Figura 9. Estado de drenajes del sector costado occidental.*

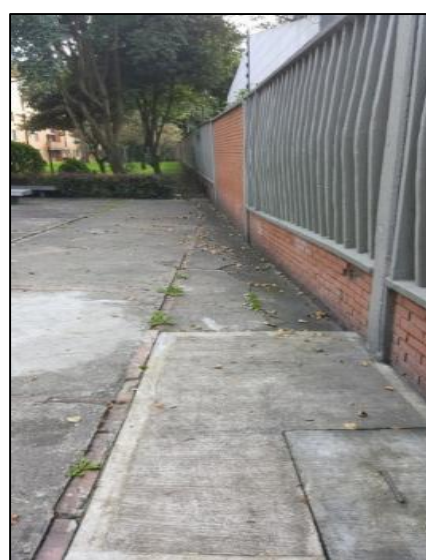
*Figura 8. Hundimiento de muro de cerramiento aledaño sector occidental.*

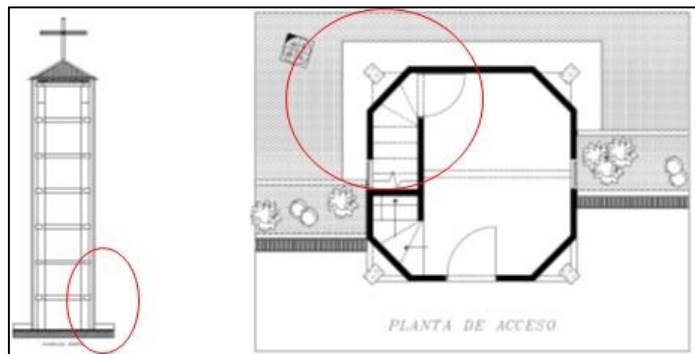
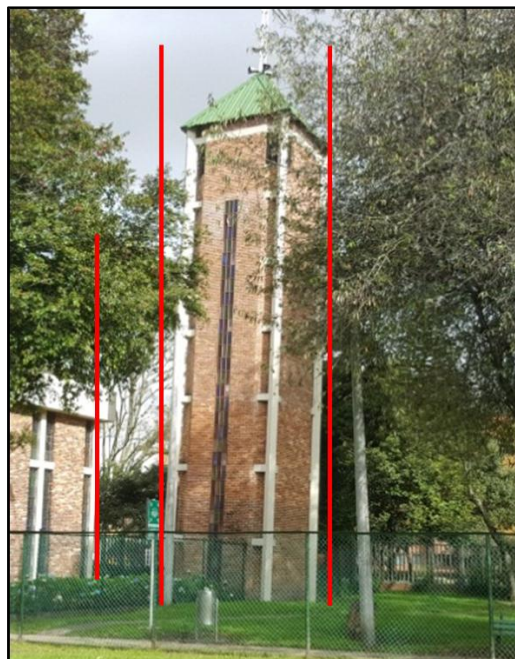
*Figura 18. Localización volcamiento.*

*Figura 19. Volcamiento presente en el paciente.*

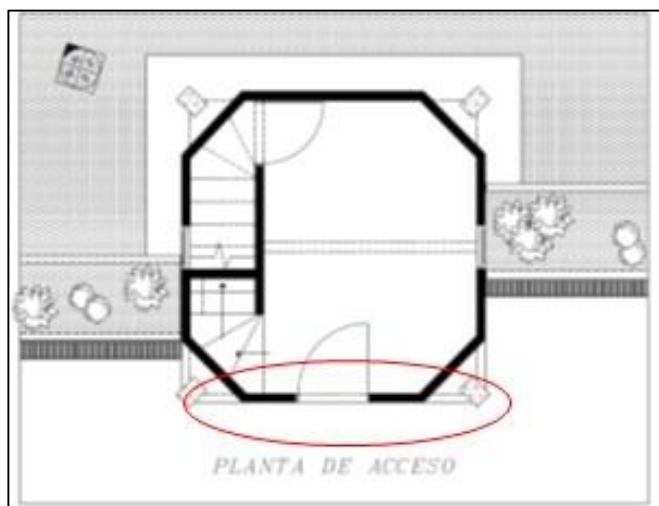
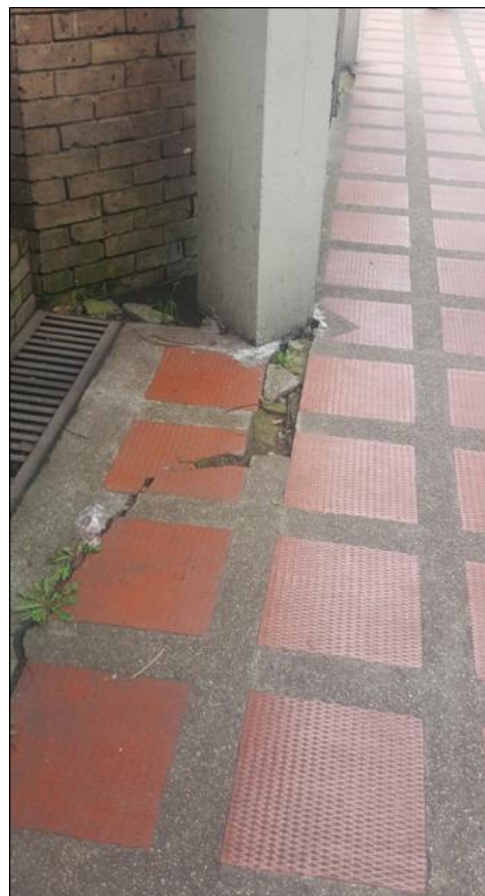
Figura 20. Localización agrietamiento en espacio público.

Figura 21. Agrietamiento en espacio público.

Grieta con una longitud de 4,40 metros y un ancho de 3,7 centímetros, localizada de forma paralela al acceso de la torre de cenizarios, ésta separa la edificación de la losa de contrapiso de la zona de circulación. Figuras 20 y 21.

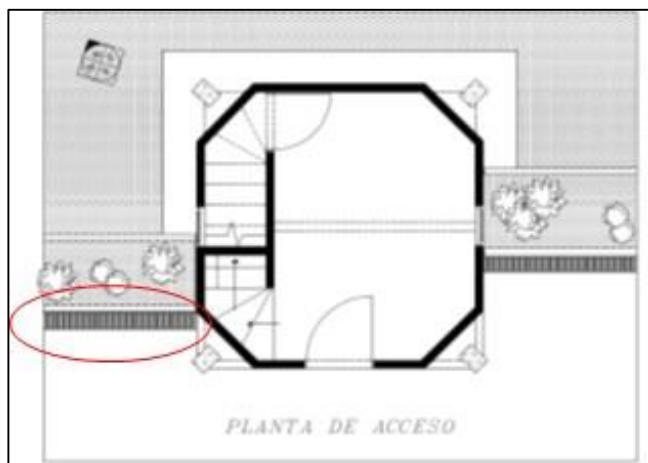
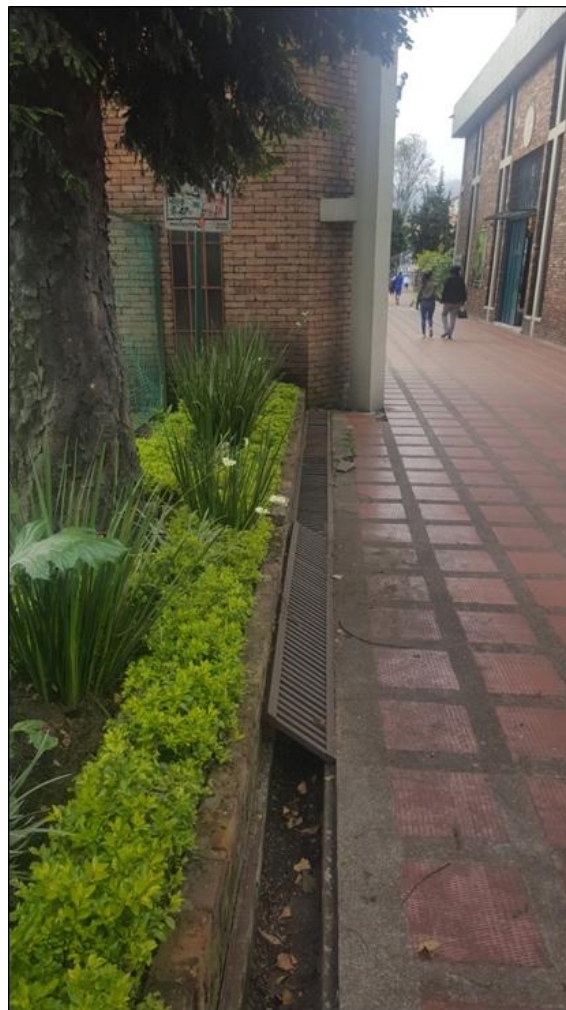
Se produjo una modificación espacial de la sección interna del sumidero, agravado por desprendimiento interno de algunos de los mampuestos y alteración de las dimensiones superiores, lo cual expulsó la reja de protección fabricada en ángulo. Figuras 22 y 23.

*Figura 22. Localización fallo de sumidero.*

*Figura 23. Fallo de sumidero.*

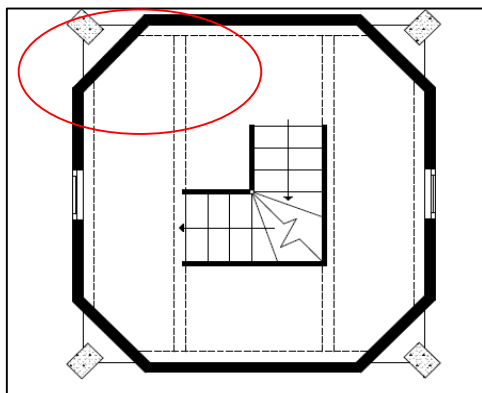
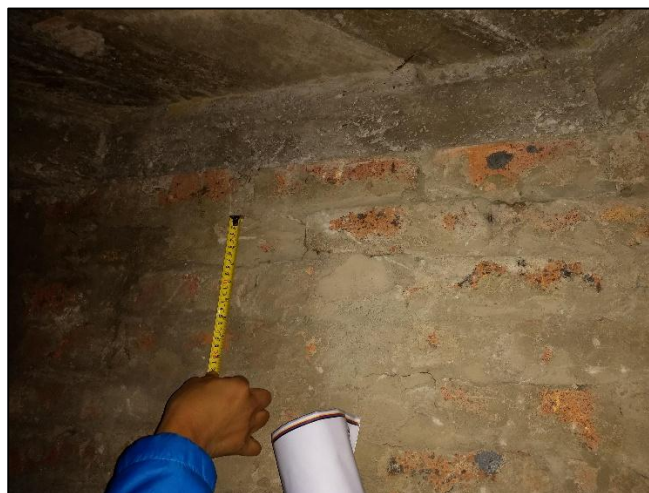
Figura 24. Localización agrietamiento por aplastamiento.

Figura 25. Agrietamientos por aplastamiento.

El agrietamiento se produjo como consecuencia del volcamiento que presenta la edificación en el costado noroccidental. Lo anterior, en razón al asentamiento diferencial. Figuras 24 y 25.

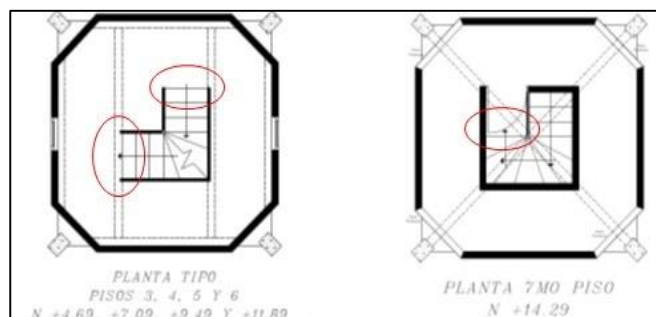
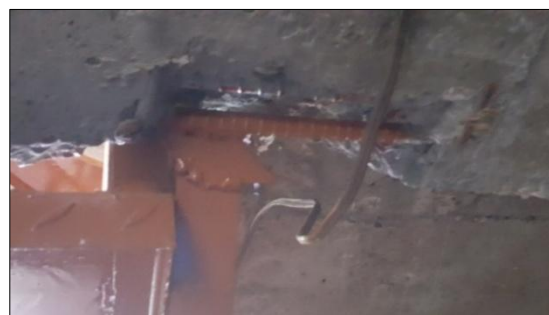
Figura 26. Localización desprendimientos de losas.

Figura 27. Desprendimientos de concreto.

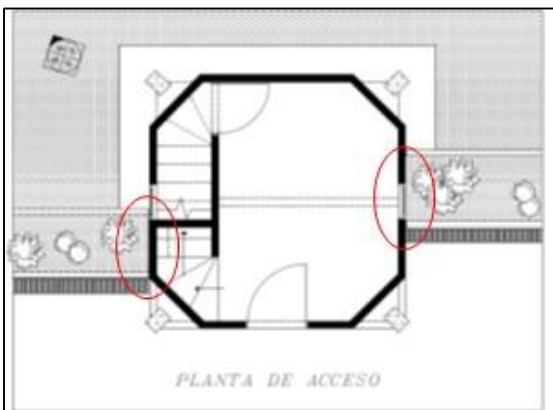
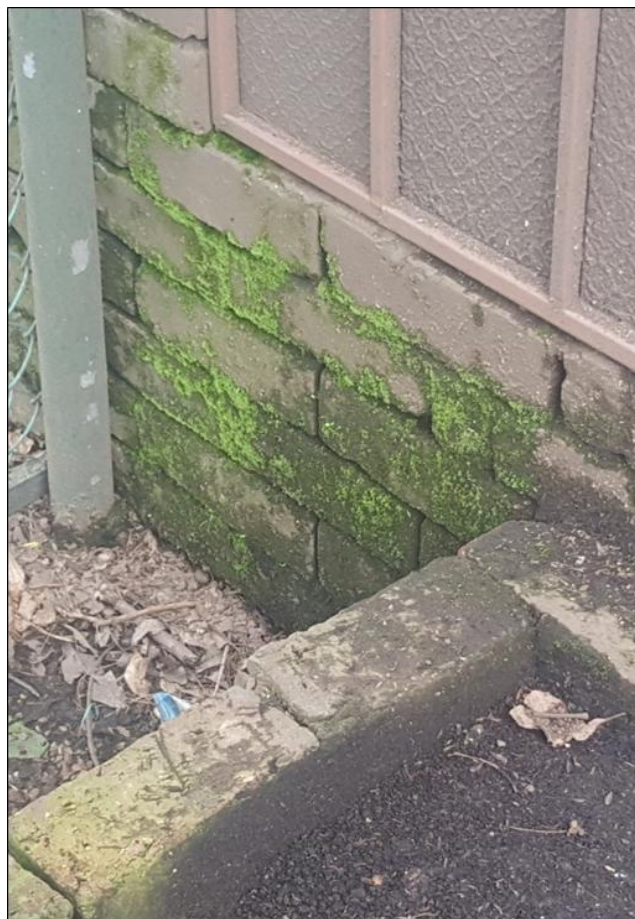
*Figura 28. Localización humedad por capilaridad.*

*Figura 29. Humedad por capilaridad.*

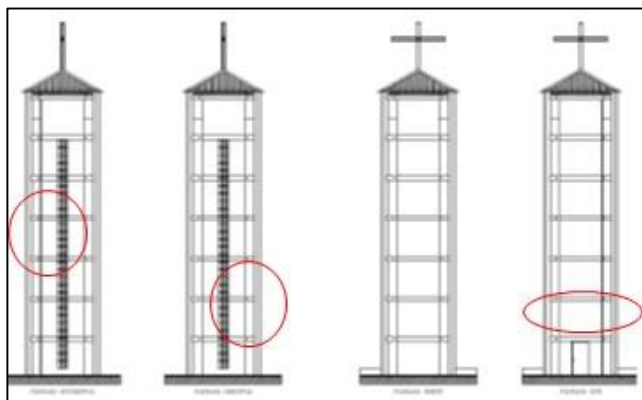
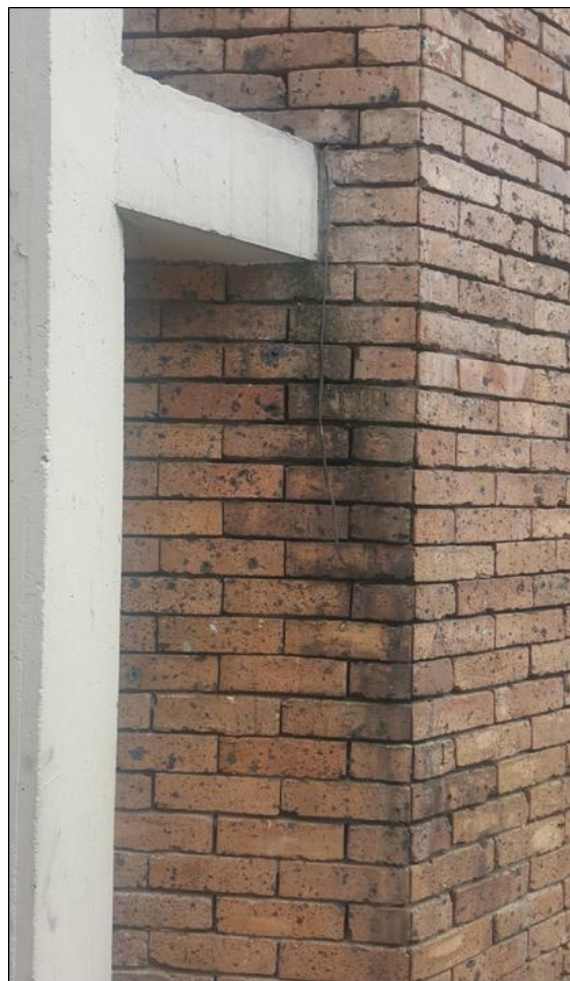
*Figura 30.* Localización suciedad por lavado diferencial en fachadas.

*Figura 31.* Suciedad por lavado diferencial en fachadas de la construcción.

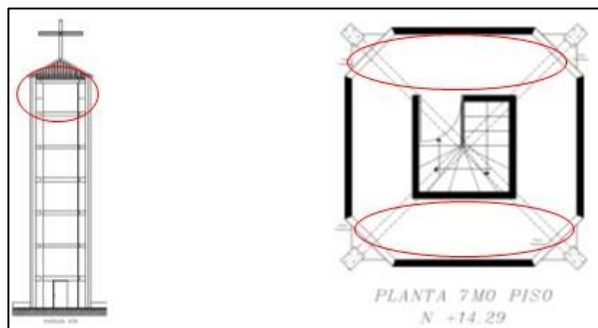
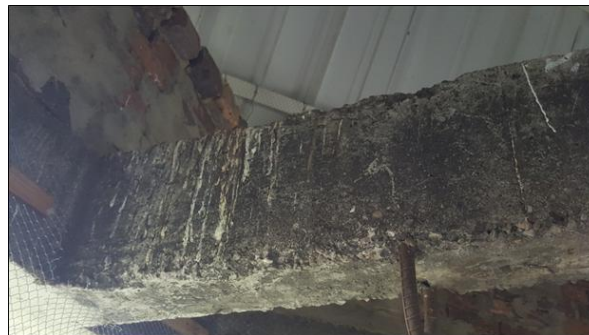
*Figura 32.* Localización suciedad causada por agentes biológicos.

*Figura 33.* Suciedad por organismos animales.

En la figura 32 se localiza la lesión, y en la figura 33 se observa el ataque biológico por organismos animales que ocasionan el deterioro acelerado de la estructura en concreto, elementos en madera y metálicos, así como la mampostería a la vista del séptimo piso.

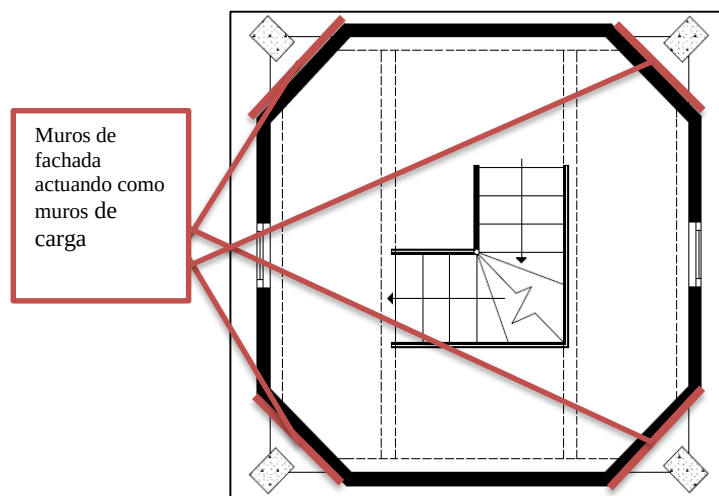
resto de muros de fachada no se encuentran apoyados sobre las losas de entrepiso, por lo que se tienen elementos de 16,84 metros de altura en mampostería simple sin amarre alguno.

Figura 40. Identificación de muros de fachada con cargas no previstas.

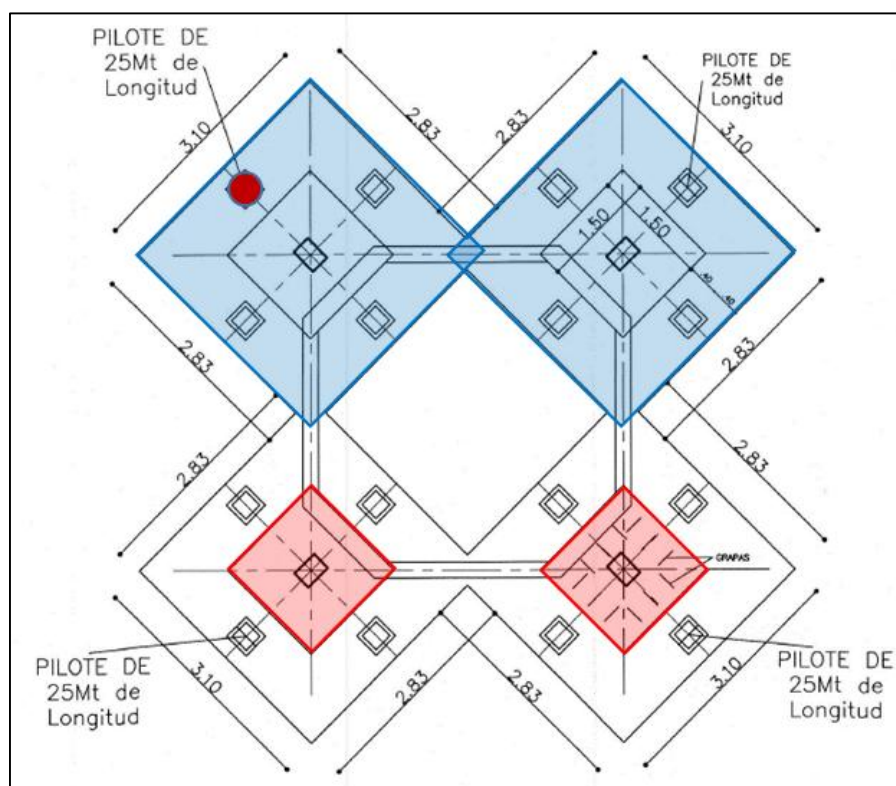
Como parte del diagnóstico se puede concluir que la falla presentada es por corte local, esto teniendo en cuenta que se muestra en un lugar específico de la cimentación (costado noroccidental de la edificación), y adicionalmente se presenta un pequeño desplazamiento del suelo natural y un asentamiento vertical, lo cual se refleja en el volcamiento presentado.

*Figura 41. Estado actual de la cimentación.*  
Fuente propia
