APOYO TÉCNICO EN LA SUPERVISIÓN DE OBRAS VIALES EN LA SECRETARÍA DE  
INFRAESTRUCTURA DE LA ALCADÍA DE SOGAMOSO

UNIVERSIDAD SANTO TOMÁS SECCIONAL TUNJA

INFORME PASANTÍA PARA OPTAR AL TÍTULO DE INGENIERO CIVIL

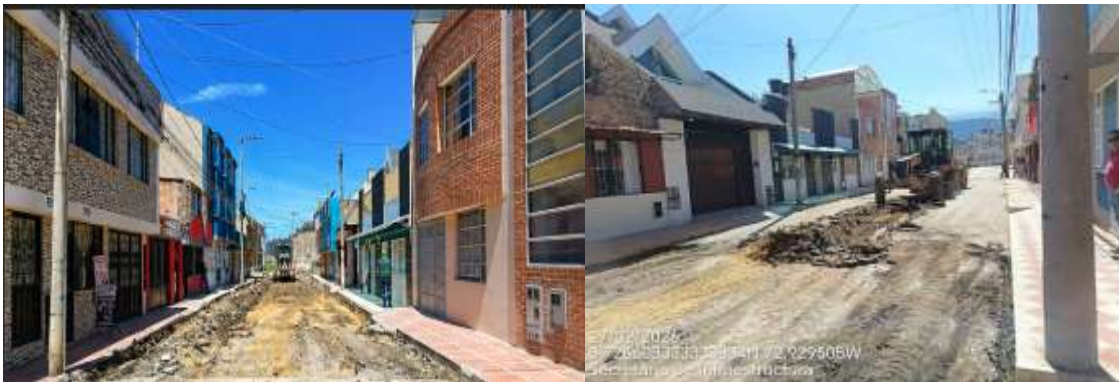
*Ilustración 11 Remoción de capa asfáltica*

Inicialmente se verifico la ejecución de labores de retiro de material asfáltico deteriorado, utilizando maquina como motoniveladora como se ve en la **(Figura 10 y Figura 11)**, así como el cargue de disposición de escombros producto de esta actividad.

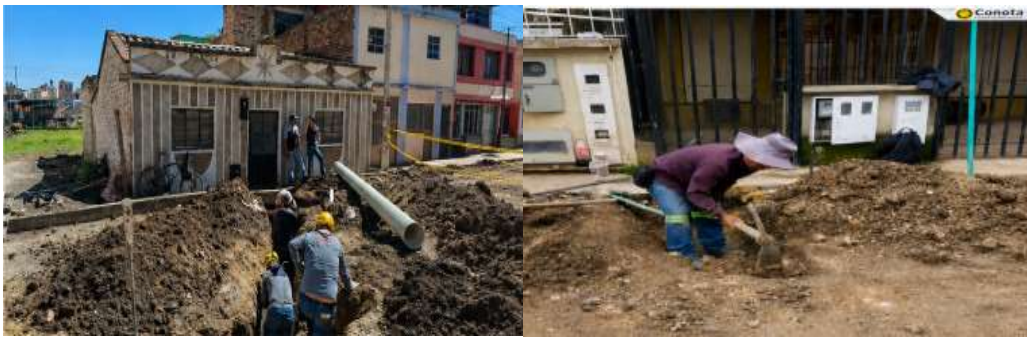
*Ilustración 13 Adecuación de acometidas domiciliarias.*

Las actividades incluyeron la inspección del estado de las acometidas, la corrección de pendientes, el ajuste de niveles y en los casos requeridos, la reposición de tramos deteriorados, garantizando su correcto funcionamiento hidráulico [7].

Asimismo, se verificó la adecuada conexión con la red principal de alcantarillado, evitando filtraciones, obstrucciones o fallas estructurales que pudieran comprometer la estabilidad de la vía.

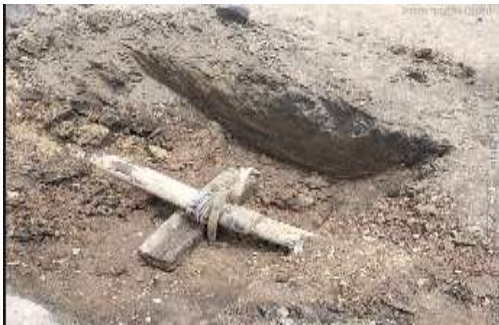
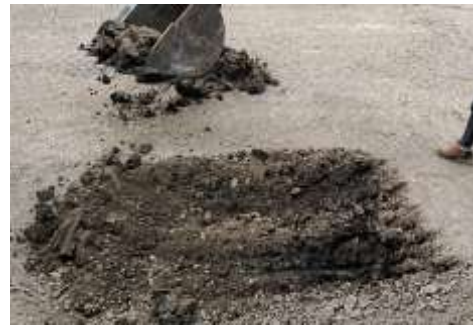
*Ilustración 17 Fallo #1 y Fallo #2*

**Fallo1:** 2 mts x 2.90 mts

**Fallo2:** 1.80 mts x 2.80mts

Durante la intervención se identificaron fallos en la subbase asociados a una fuga de agua, originado por un escape en las tuberías principales de suministro de agua potable domiciliario. En los fallos 1 y 2 se realizó la extracción del material contaminado, seguido de la sustitución de la subbase. Paralelamente, se llevó a cabo la reparación de la fuga en la tubería afectada.

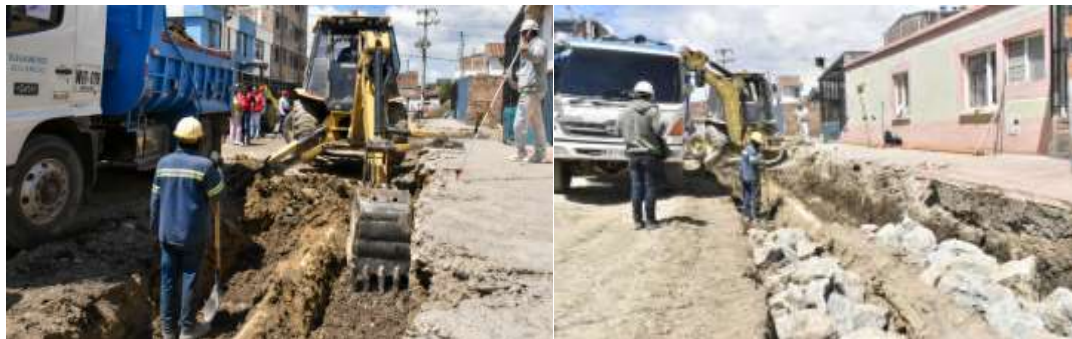
*Ilustración 18 Fallo #3 Acolchonamiento del suelo.*

**Fallo3:** Dimensiones: 12 mts x 1.80 mts

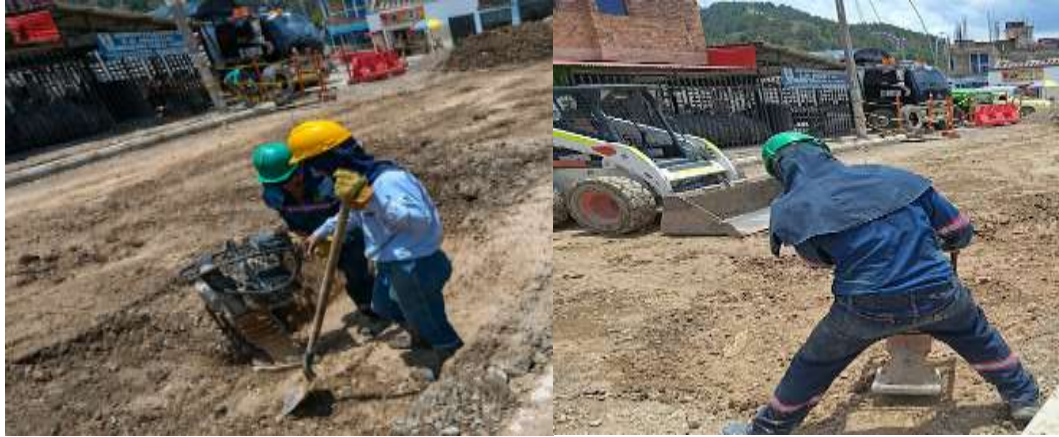
*Ilustración 20 Compactación de material con Canguro*

En la (**Ilustración 19**) se observa la compactación del material nuevo de subbase realizando en tres capas del mismo material, compactando con canguro el material para tener un afirmado mas estable en la zona de falla de la vía.
