**ESTUDIO PATOLÓGICO CASA MUSEO LA HERRERA EN EL MUNICIPIO DE  
MADRID, CUNDINAMARCA**

**UNIVERSIDAD SANTO TOMÁS**

**ESPECIALIZACION EN PATOLOGIA DE LA CONSTRUCCIÓN**

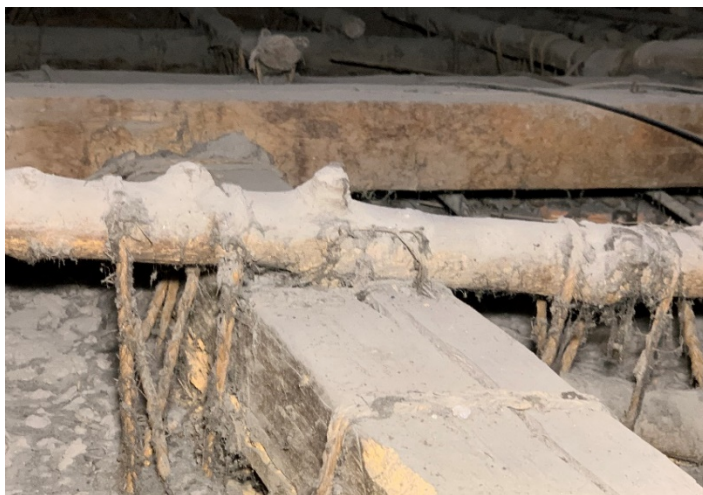
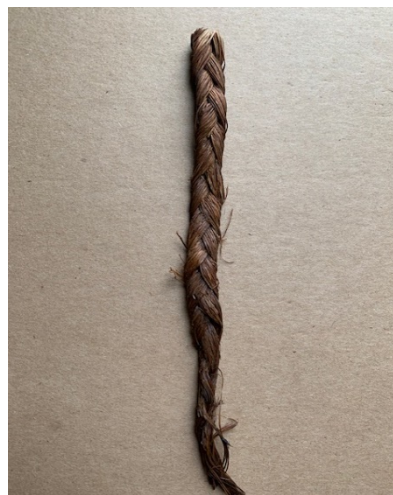
**Ilustración 14**

*Detalle amarres con fibras vegetales*

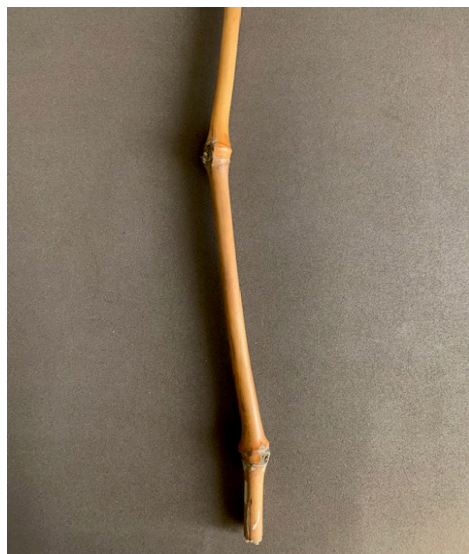
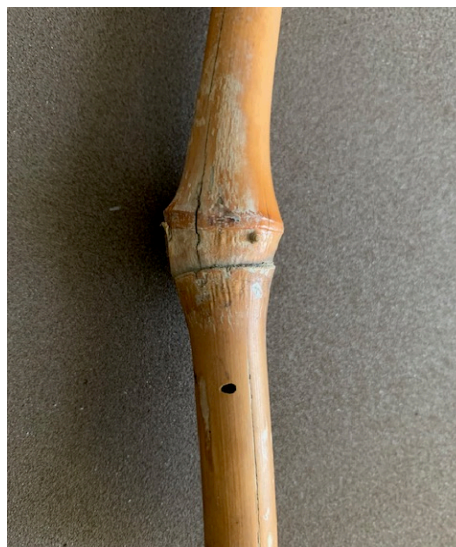
**Ilustración 15**

Dentro del proceso de inspección se identificó humedad por filtración que ha afectado algunos elementos estructurales de la cubierta y por condiciones alta permeabilidad de los materiales ha trascendido al acabado de los cielorrasos, provocado debilitamiento, pandeos en los cañizos de chusque, y desprendimientos de la capa de argamasa que conforma el acabado.

*Pieza de madera que conforma el cañizo de chusque*

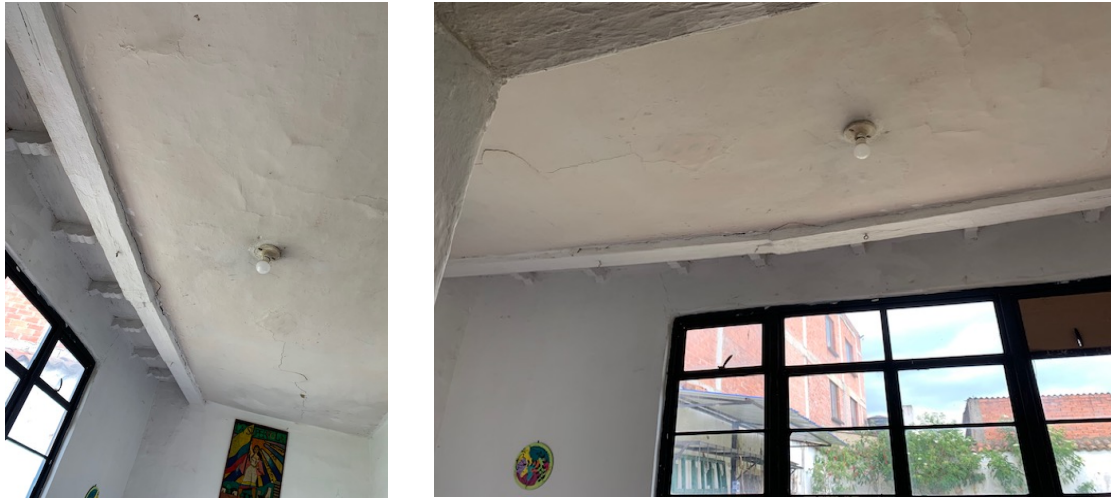
**Ilustración 16**

Dentro del área de la cocina es donde se concentra la mayor cantidad de lesiones identificadas en el paciente, ya que se adiciono a este espacio una zona que actualmente se usa de comedor, esta modificación en el inmueble no se tiene certeza de su fecha de intervención pero es posible identificar que al incorporar un espacio que inicialmente era corredor perimetral del patio trasero de la edificación al realizar la apertura en el muro para permitir el acceso a este nuevo espacio no se logró reforzar el entramado del cielorraso con una pieza de madera que soportara las sollicitaciones de la cubierta, y dicho elemento presenta flexión considerable además al no ser un elemento continuo se enfatiza la deformación advirtiéndole una posible falla.

*Detalle espacio adicionado al área de cocina*

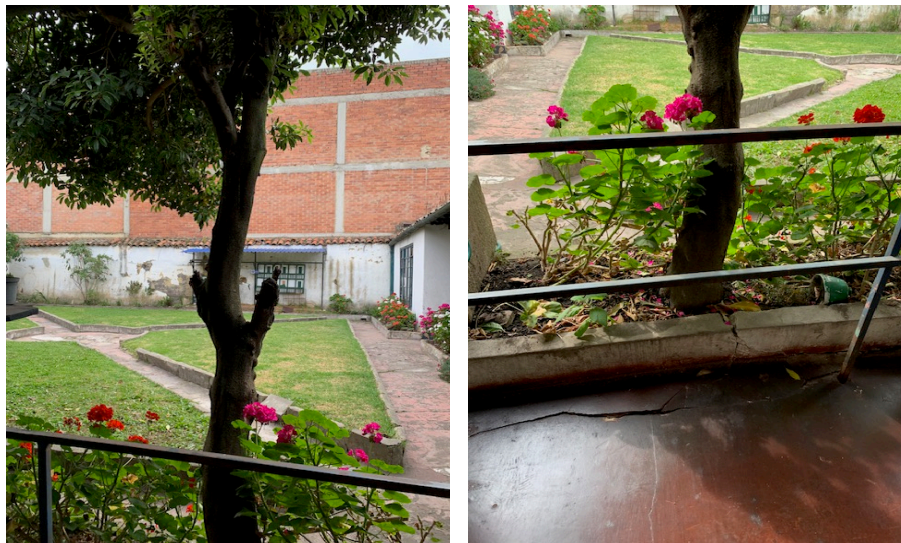
### Ilustración 17

- La grieta que reviste mayor importancia se encuentra localizada en el ala posterior de la casa museo la herrera frente al patio posterior, y se localiza sobre el vano de la puerta, la grieta se localiza directamente frente a una especie arbórea denominada sauco negro el cual se encuentra sembrado a una distancia no mayor a 1.80m y cuya altura supera los 3m, se logra identificar que dicha especie a propagado las raíces superficialmente hacia la edificación levantando el piso del corredor y afectando el muro con empujes desde la zona inferior lo cual a generado una grieta en la parte superior del vano.

*Especie arbórea (sauco negro, genera levantamiento del piso y afectación al muro*

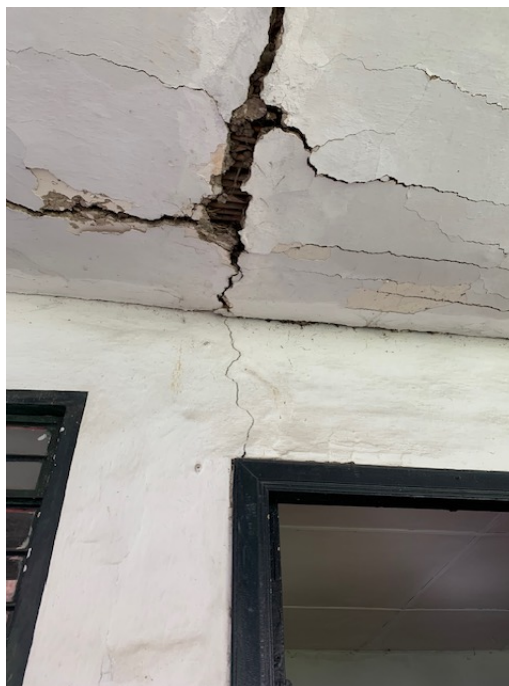
### Ilustración 18

*Muro afectado por los esfuerzos generados por las raíces de sauco hacia la cimentación*

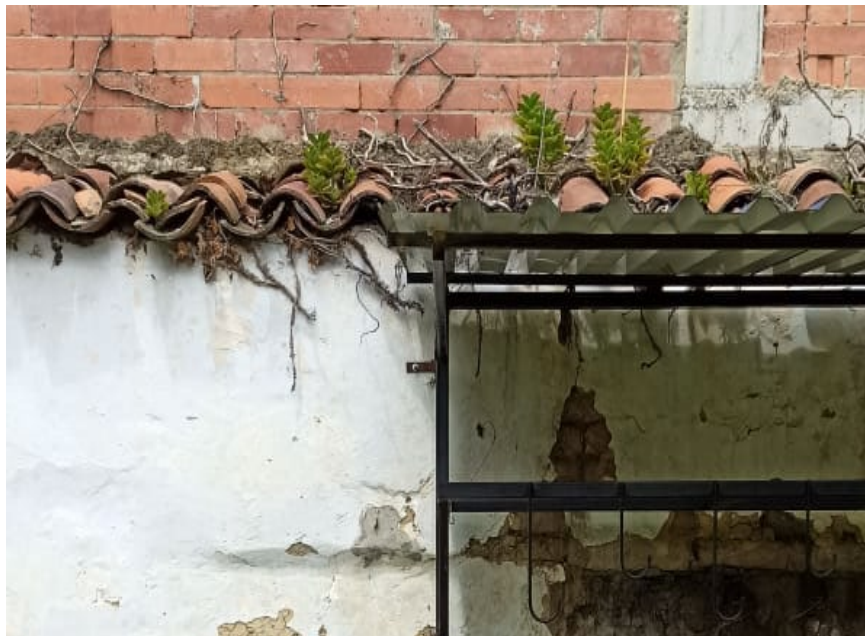
### **Ilustración 19**

las cargas orgánicas de estos elementos en contacto con el ambiente provocan el acelerado deterioro de los materiales afectados, además la porosidad del material favorece la anidación de organismos vegetales.

*Muro perimetral en adobe y tapia pisada afectado por agentes biológicos*

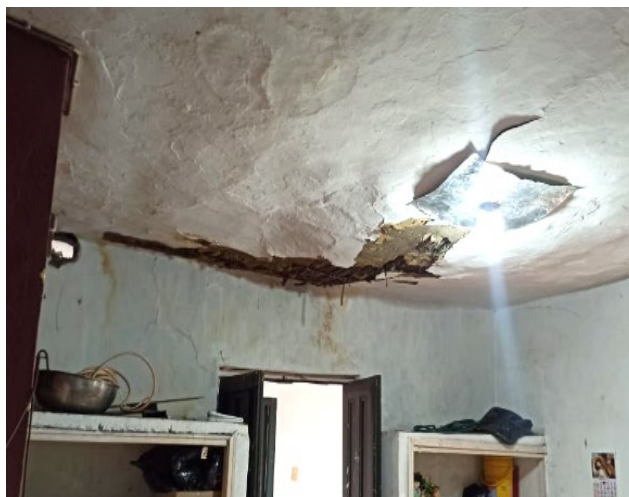
## **Ilustración 20**

Lesión: Desprendimiento de cielo raso producto de la humedad por filtración proveniente de la cubierta, que ha saturado los materiales de tipo orgánico que lo conforman, provocando debilitamiento del armado, presencia de manchas por la degradación de la pega al contacto con el agua sobre la superficie del acabado del muro hay exposición de los elementos horizontales que conforman la configuración de la estructura del cielo raso manifestándose mediante el alabeo y deformación de los elementos, debilitamiento de recubrimiento que se encuentra acabado con pintura.

### *Cielo raso área de la cocina*

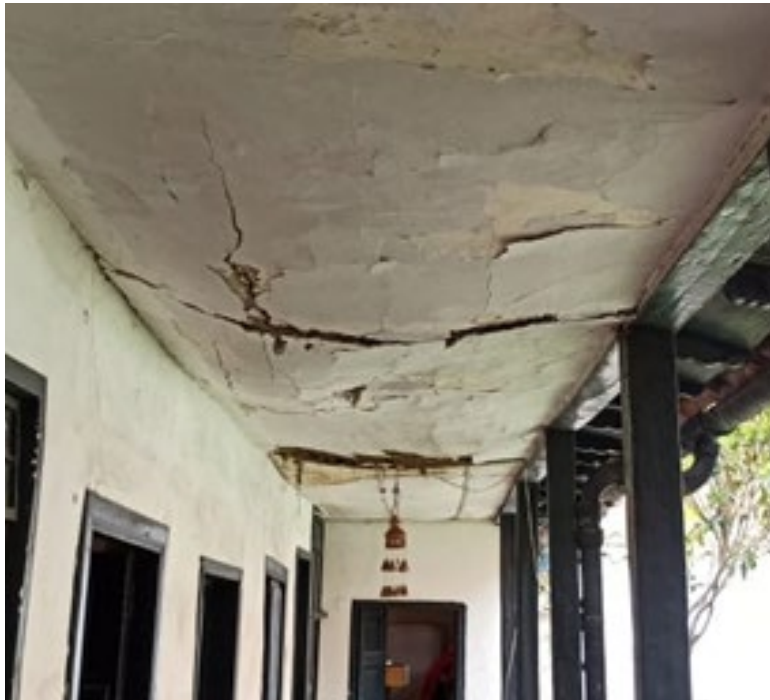
### **Ilustración 21**

Lesión: Desprendimiento de cielo raso producto de la humedad por filtración proveniente de la cubierta, que ha saturado los materiales de tipo orgánico que lo conforman, provocando debilitamiento del armado, presencia de manchas por la degradación de la pega al contacto con el agua sobre la superficie del acabado del cielo raso, hay exposición de los elementos horizontales manifestándose mediante el alabeo y deformación de los elementos, debilitamiento de recubrimiento que se encuentra acabado con pintura, además las condiciones estéticas del espacio se ven afectadas por la situación descrita.

*cielo raso corredor patio posterior*

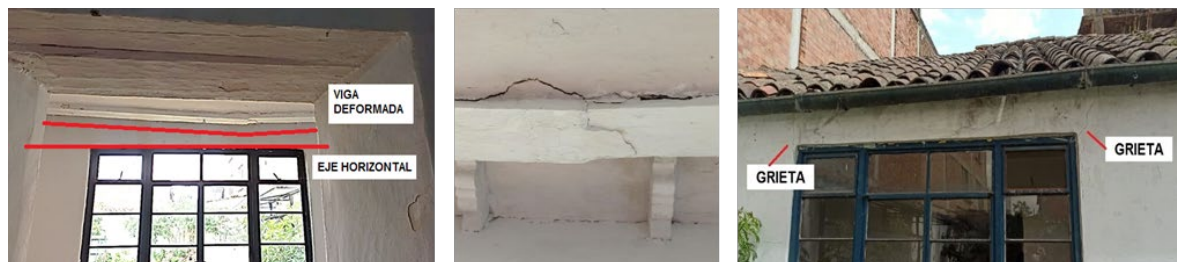
### Ilustración 22, 23, 24

Lesión: Deformación del elemento estructural de madera ubicado en posición horizontal el cual conforma el dintel sobre la ventana, corresponde con la alteración de espacio inicialmente construido que se adición al área de la cocina, modificación estructural que no es posible determinar su fecha de intervención, e la viga en madera se encuentra sometida a un sobre esfuerzo lo cual ha generado su deformación y agrietamiento producto del movimiento del elemento respecto a los materiales de confinamiento, ya que la sección del muro retirado obedecía a unas condiciones estructurales monolíticas de mayor sección y soporte frente a la carga recibida, dado el peso de la cubierta de la edificación.

*viga ventana área adiciona al ambiente de la cocina*

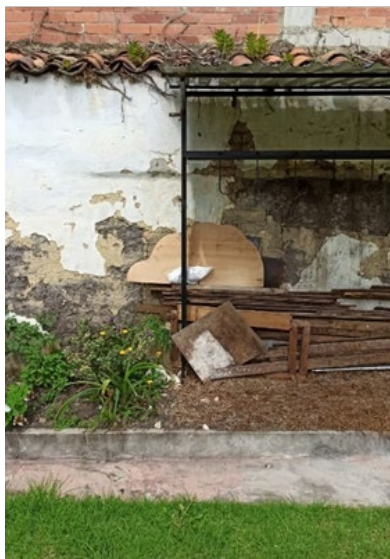
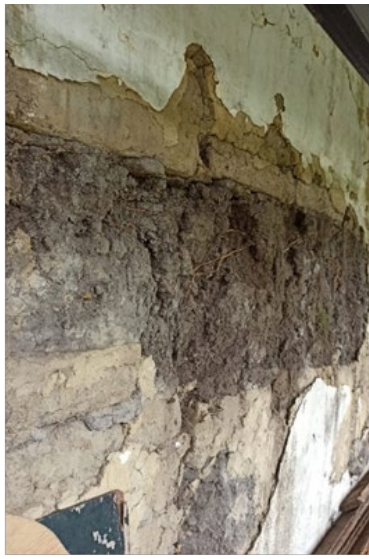
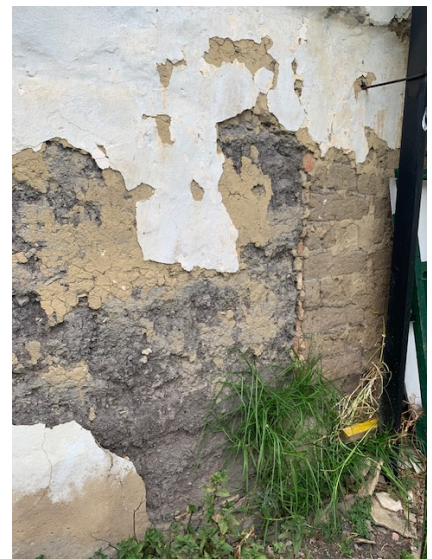
### **Ilustración 25**

*Detalle muro perimetral expuesto a la erosión del ambiente exterior*

Lesión: Erosión de muro perimetral donde se evidencia la exposición de los materiales de construcción adobe y tapia pisada por la pérdida de la capa superficial de cobertura, lo cual genera la reducción en su espesor efectivo inicial, que al contacto con los agentes atmosféricos agua lluvia y viento provoca disgregación y desgaste de los materiales, además de ser más vulnerable a factores de humedad por capilaridad que aceleran su degradación.

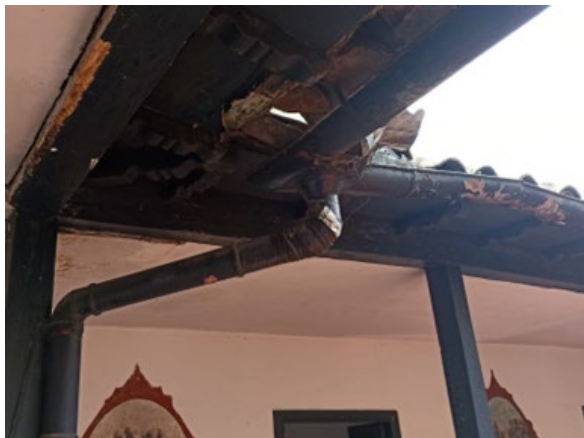
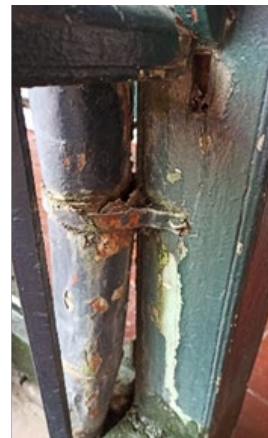
### **Ilustración 27, 28**

Lesión: Las canales y bajantes son metálicas y se encuentran en todo el perímetro de la cubierta su estado de alto deterioro se caracteriza por la corrosión de los elementos horizontales (canales) y bajantes, en algunos sectores hay pérdida total de los elementos, los soportes están sueltos y corroídos y oxidados, por tanto se afecta la estructura de madera a la cual se encuentra anclada, provocando humedad directa sobre las soleras generando su deterioro y pudrición en algunas zonas, en momento de lluvia la esorrentía se rebosa por los huecos de la cubierta, canales y bajantes afectando el cielorraso, pilares de madera, muros y piso.

*bajantes de agua*

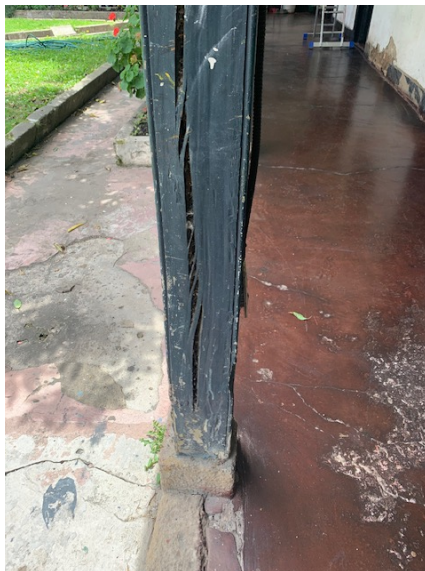
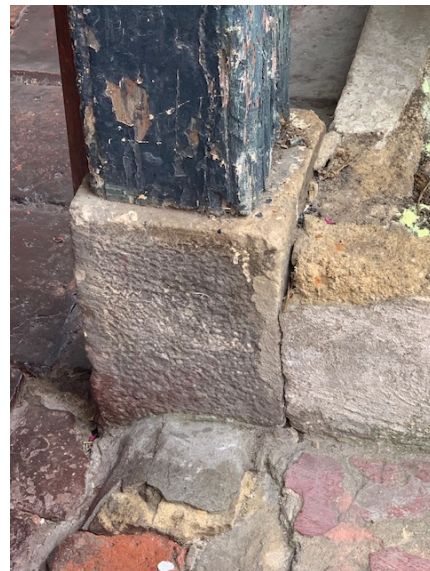
### **Ilustración 29, 30**

Lesión: Pudrición de pilares de madera producto de la exposición directa y constante con el agua lluvia y factores ambientales por estar ubicados en la zona perimetral del patio principal el cual se encuentra descubierto, además las canales y bajantes presentan alto deterioro por corrosión del sistema de drenaje el cual está conformado por material metálico, permitiendo la filtración de agua directamente sobre la madera, alterando sus condiciones físicas y que dicho material al estar sometido a humedad constante junto con los cambios de temperatura provoca deformaciones y ablandamiento de la estructura de la madera reduciendo la capacidad portante.

*Pilares de madera*

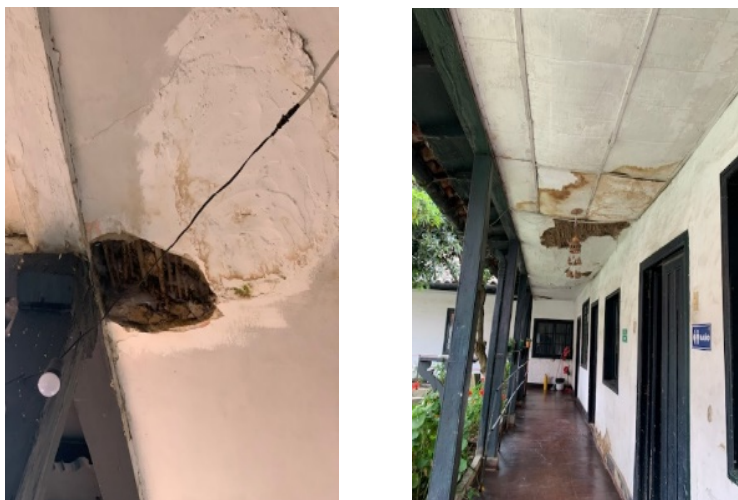
### **Ilustración 36**

*Detalle cielorrasos*

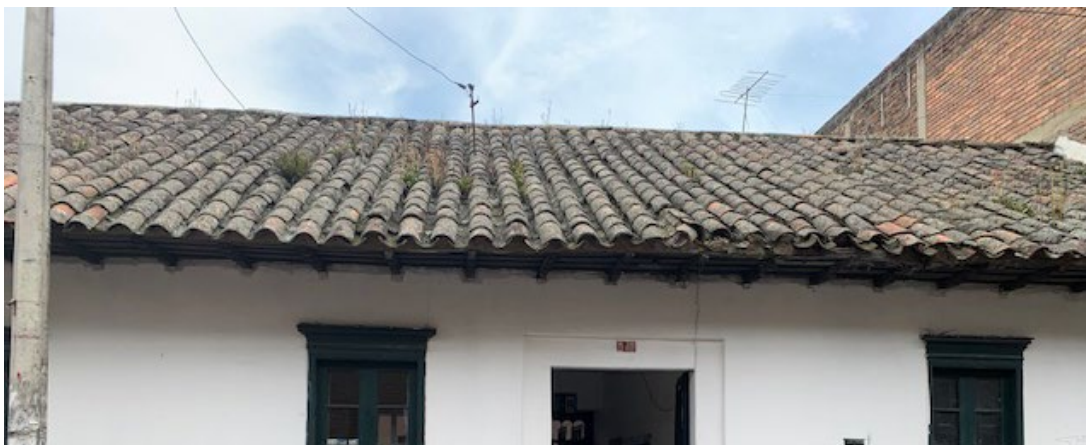
### **Ilustración 37**

- Suciedad: En cubierta como en los desagües se evidencia la falta de mantenimiento por lo que se encuentra suciedad y presencia vegetal en cubierta como en los desagües generando la obstrucción por basura y acumulación de organismos y agua.

*Estado de la cubierta sobre fachada*

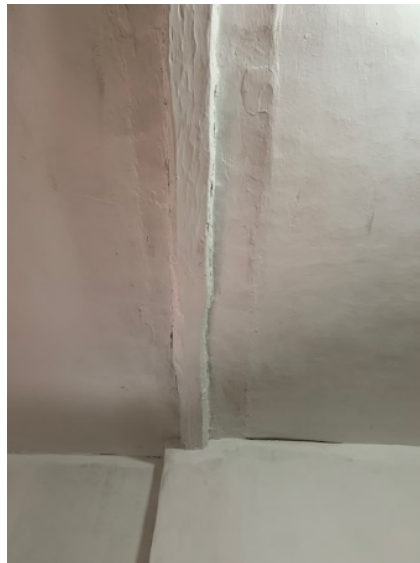
#### **Ilustración 38**

*Detalle sección viga en madera en zona donde posiblemente se modifico el muro existente*

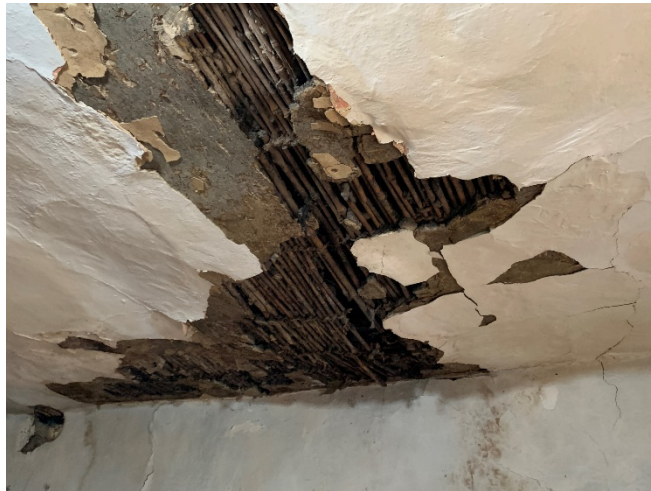
### **Ilustración 39**

*Detalle desprendimiento en el área de la cocina*

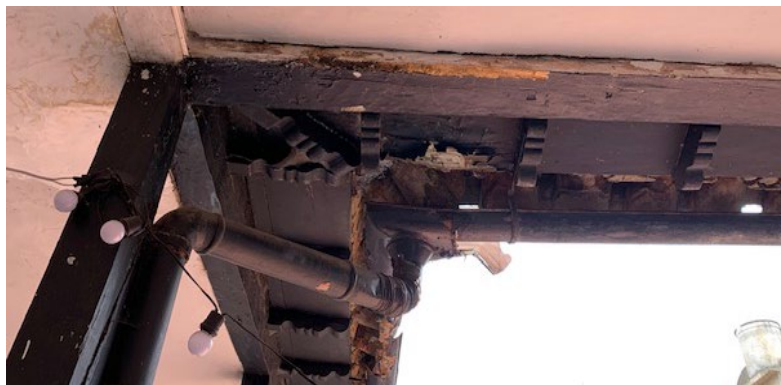
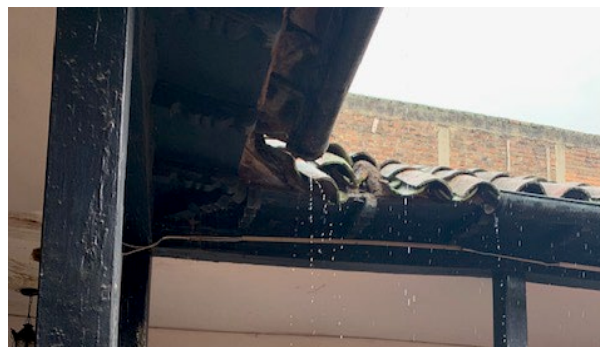
#### **Ilustración 40**

- Eflorescencias: En las tejas de barro de la cubierta en el empalme de tejas se crea una acumulación de eflorescencias, organismos y plantas; lo que genera sobre esfuerzo de la estructura y filtraciones al interior de la edificación generando manchas, además las eflorescencias se presentan en los desagües de la misma cubierta generando obstrucciones, además las eflorescencias conllevan el proceso químico de descomposición del material orgánico

que al contacto con la carpintería metálica canales y bajantes aceleran el proceso de corrosión dada la humedad que almacena el material orgánico.

*Detalle estado de la carpintería metálica de canales y bajantes*

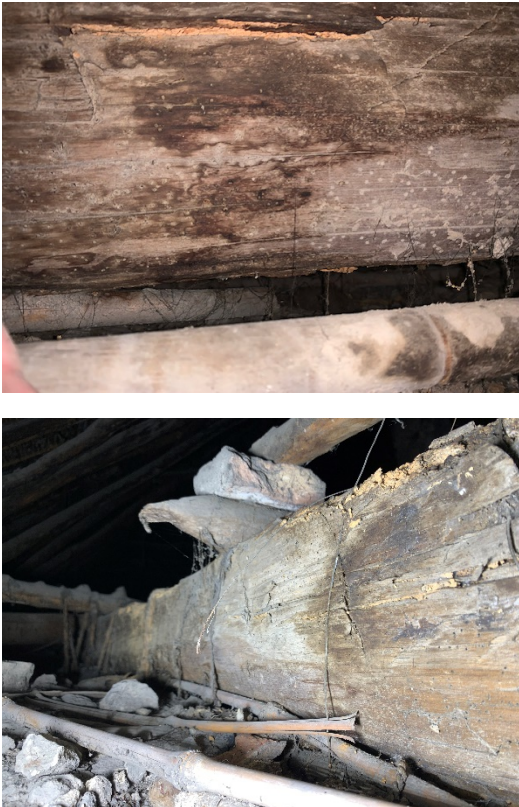
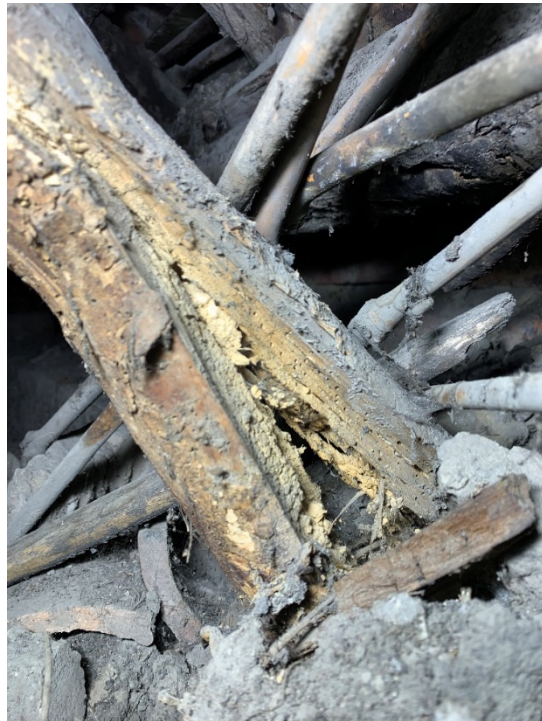
#### Ilustración 41

En el entramado hay ataques biológicos por presencia de coleópteros los cuales por tener un ciclo de vida larvario aun activo, han deteriorado algunas unidades de las maderas comprometiendo su capacidad portante frente al desempeño que requiere la sollicitación de cargas de una cubierta tan pesada.

*Detalle de las maderas en cubierta con ataque de coleópteros*

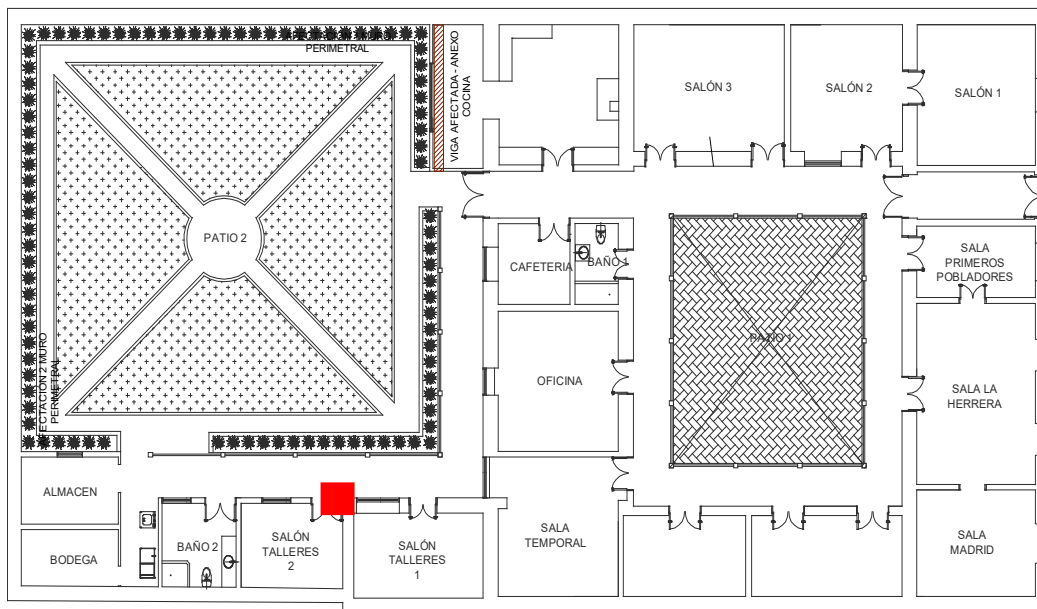
*Fuente: Elaboración propia***Ilustración 43***Localización testigo yeso grieta 1* ■

Se efectuó la colocación de testigo de yeso de forma transversal sobre la grieta localizada en el vano de acceso al taller de artes ubicado en frente al patio posterior y cuya lesión se atribuye a la presencia de especie arbórea Sauco Negro a 1.80 m de distancia y donde se evidencia levantamiento de la placa del piso, se realizó el procedimiento descrito a continuación.
