PASANTÍA COMO AUXILIAR EN INGENIERÍA CIVIL EN LA SECRETARIA DE  
INFRAESTRUCTURA DEL MUNICIPIO DE TUNJA

UNIVERSIDAD SANTO TOMÁS SECCIONAL TUNJA  
FACULTAD DE INGENIERÍA CIVIL  
TUNJA  
2022

| 2.2.2 COP 1100 de 2022 “SI-156 Mantenimiento, recuperación y/o adecuación de la red urbana en el municipio de Tunja”. ..... | 17 |

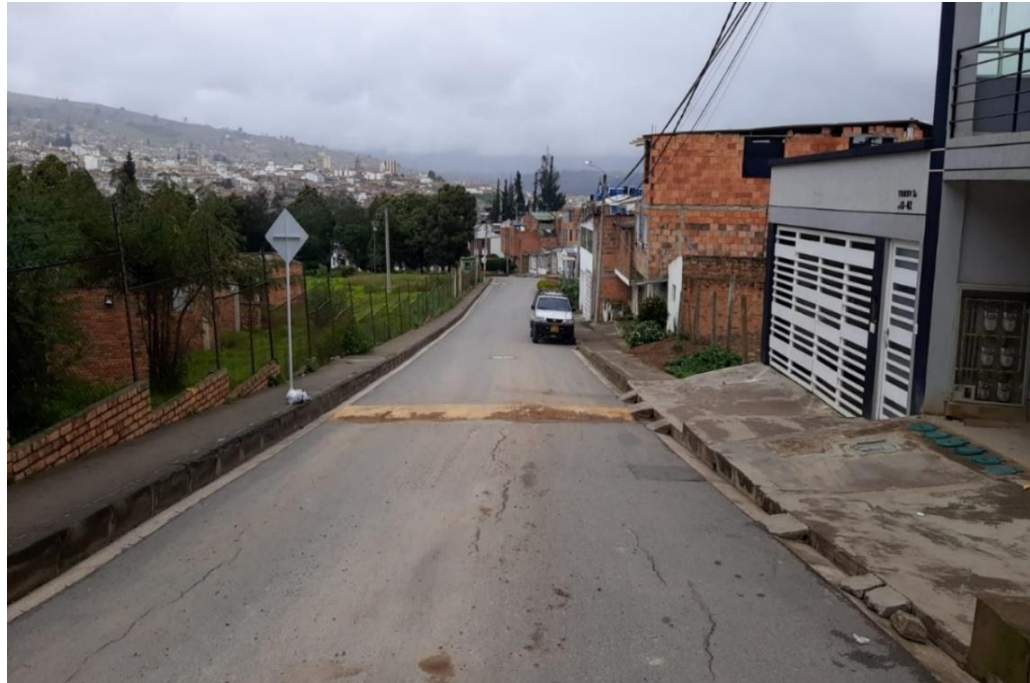
Fisuras longitudinales: hace referencia a las discontinuidades que se llegan a presentar en la capa asfáltica y que va en semejante dirección al tránsito.

Figura 7. Fisuras longitudinales.

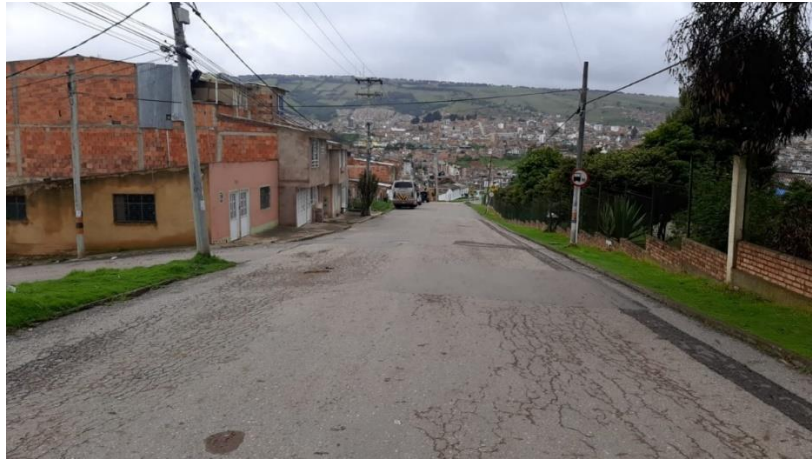
Piel de cocodrilo: Esta se evidencia cuando existe una sucesión o serie de fisuras interconectadas que presentan esquemas irregulares, usualmente se encuentran localizadas en las zonas donde el flujo vehicular tiene mayores repeticiones de carga.

Figura 8. Piel de cocodrilo.

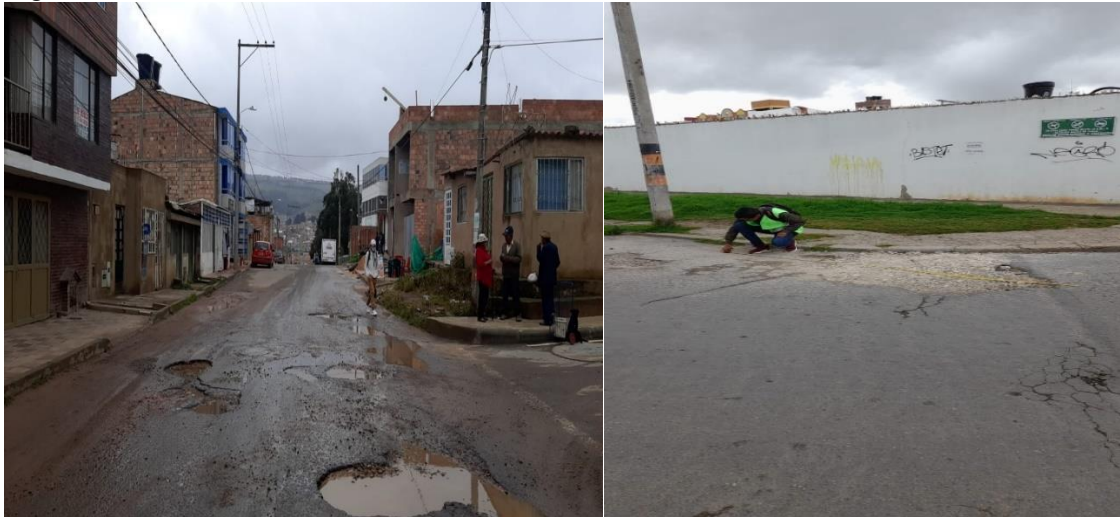
Baches: Desintegración total de la carpeta asfáltica en el cual se deja expuestos los materiales granulares de la estructura del pavimento, lo que con lleva que a medida que pasa el tiempo se va a evidenciar una mayor área afectada y un aumento en la profundidad como consecuencia del flujo vehicular, efectos climáticos y algunos otros factores que influyen.

Figura 9. Baches

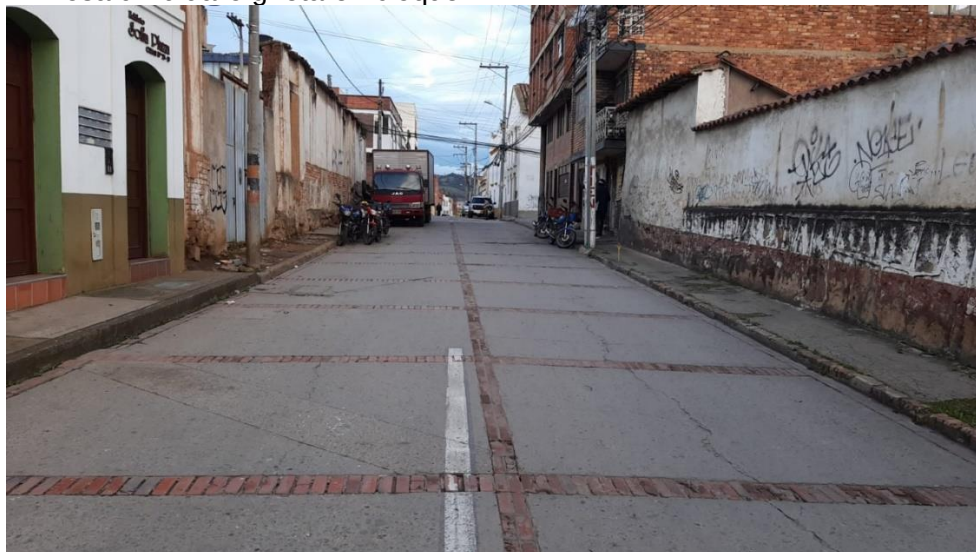
Losa dividida o grieta en bloque: Se aprecian por la unión o secuencia de grietas transversales y longitudinales llegando a conformar bloques a lo largo de la losa.

Figura 12. Losa dividida o grieta en bloque.

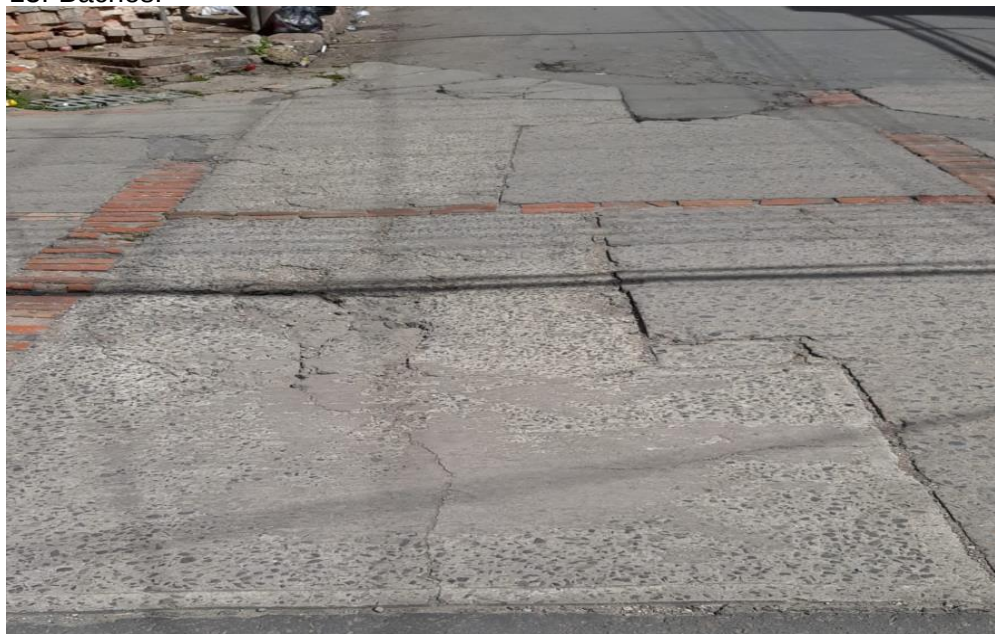
Baches: Pérdida o disminución de la estructura superficial correspondiente para que se produzca una adecuada fricción entre los neumáticos y la capa de rodadura.

Figura 13. Baches.

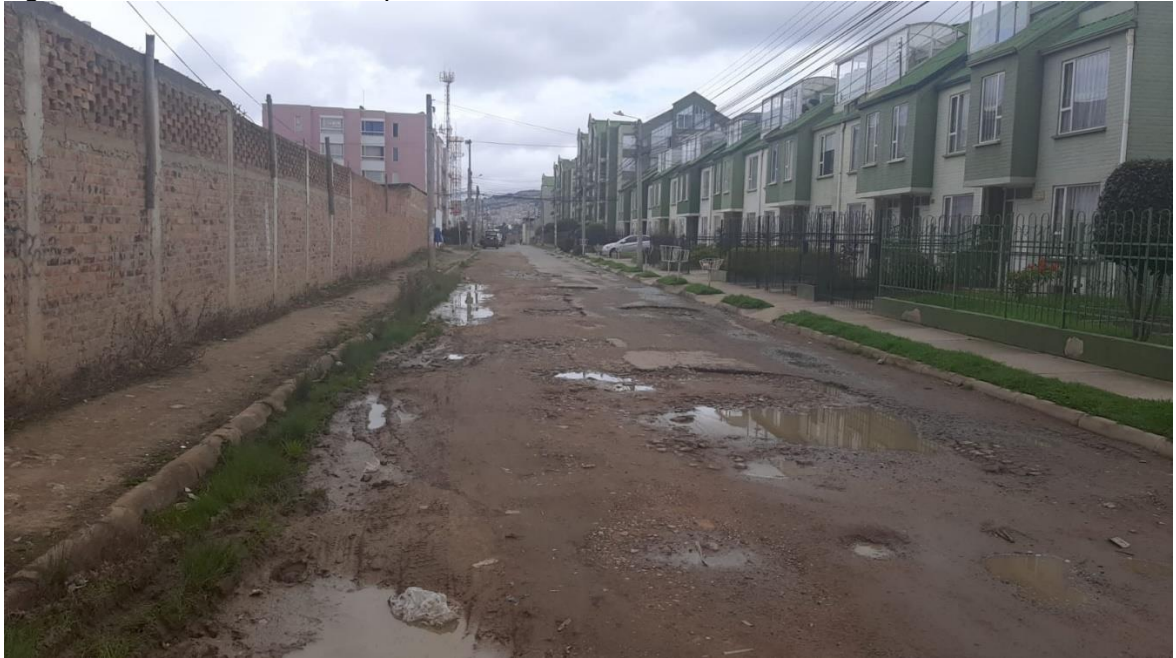
Infiltración en la capa de rodadura: El agua proveniente de la lluvia se acumula en las irregularidades de la calzada dando lugar a la infiltración del agua hacia la capa de afirmado y la subrasante.

Figura 15. Infiltración en la capa de rodadura.

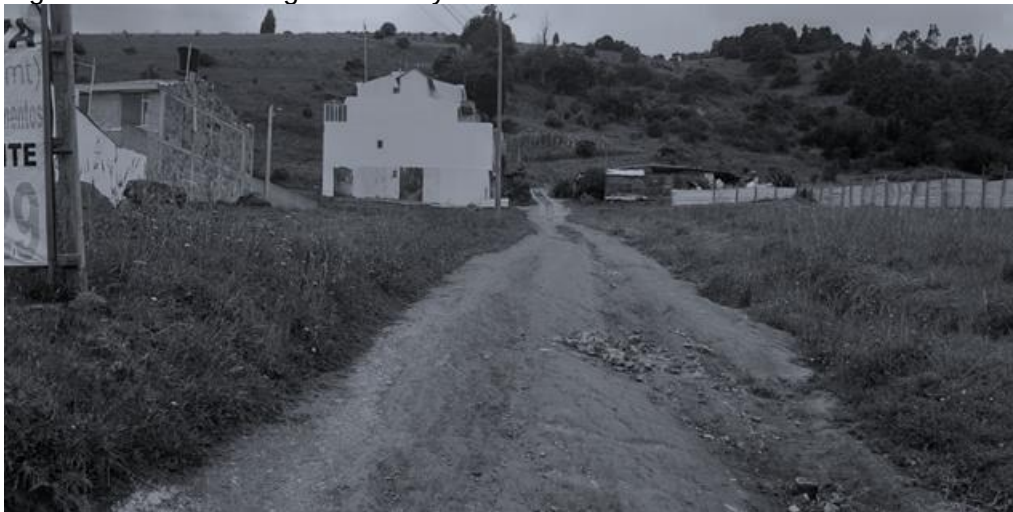
Surcos longitudinales y transversales: Son ondulaciones que se producen por acción continua del agua mediante la erosión.

Figura 16. Surcos longitudinales y transversales.

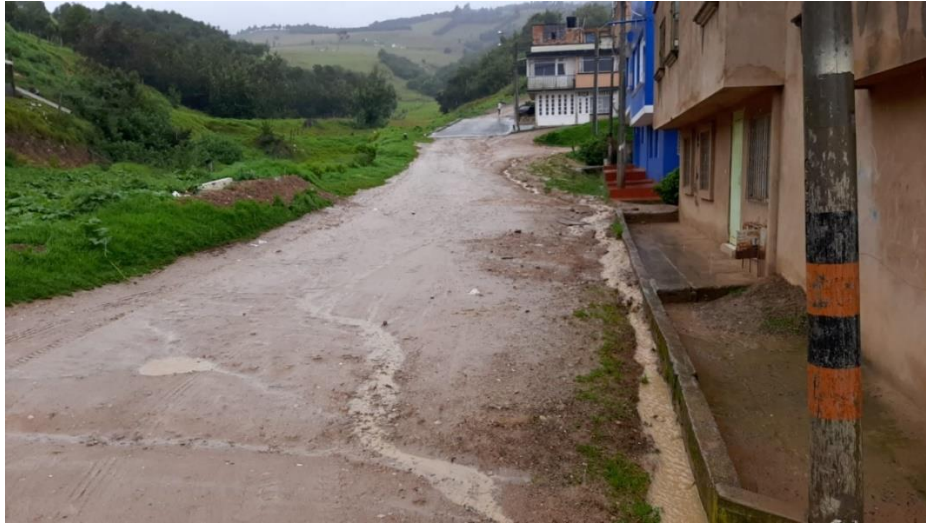
Erosión de cunetas: Ocurre cuando se aumenta la sección de las cunetas debido al caudal por las precipitaciones.

Figura 17. Erosión de cunetas

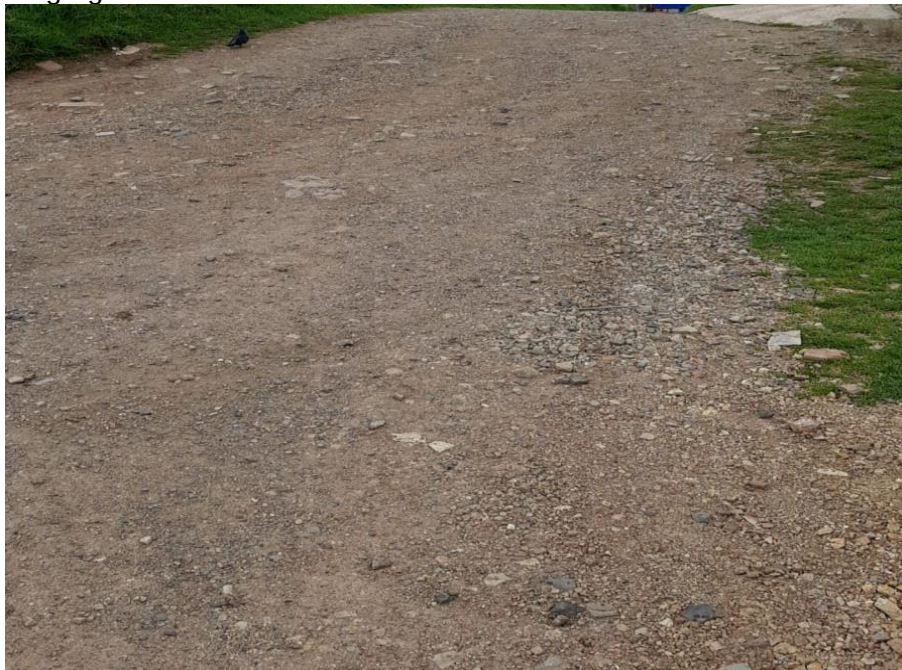
Segregación: Distribución inadecuada del material granular y separación de gruesos y finos por acción del flujo vehicular.

Figura 18. Segregación

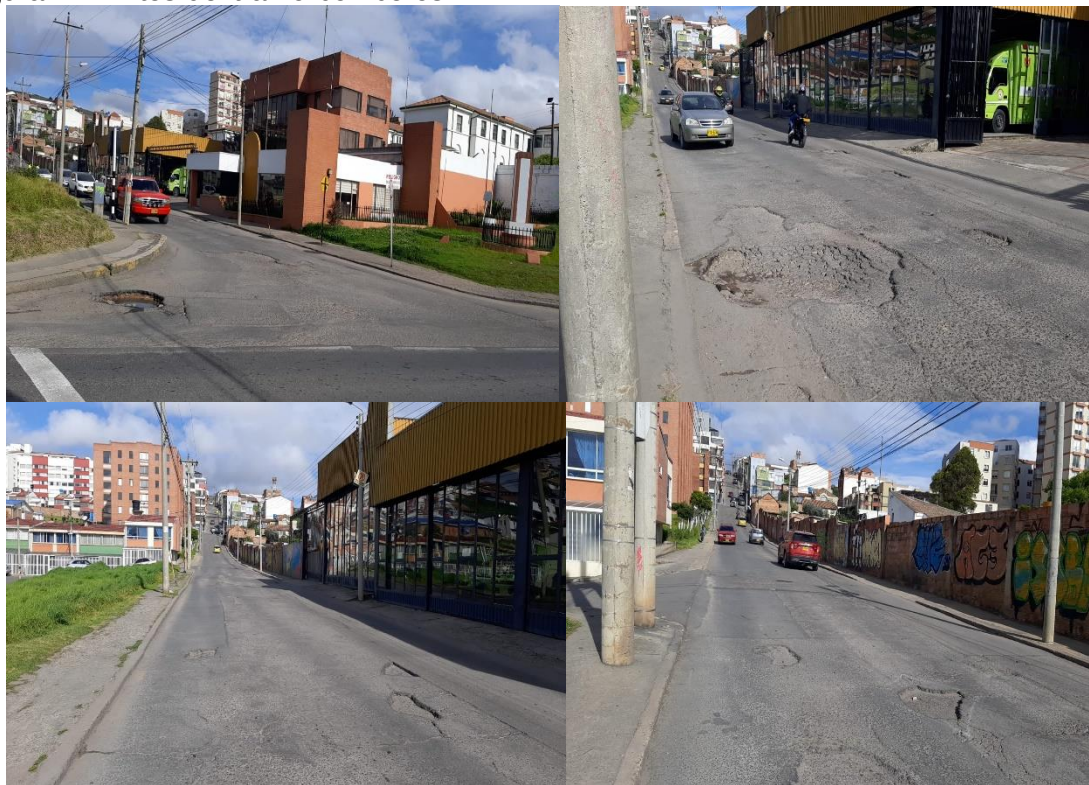
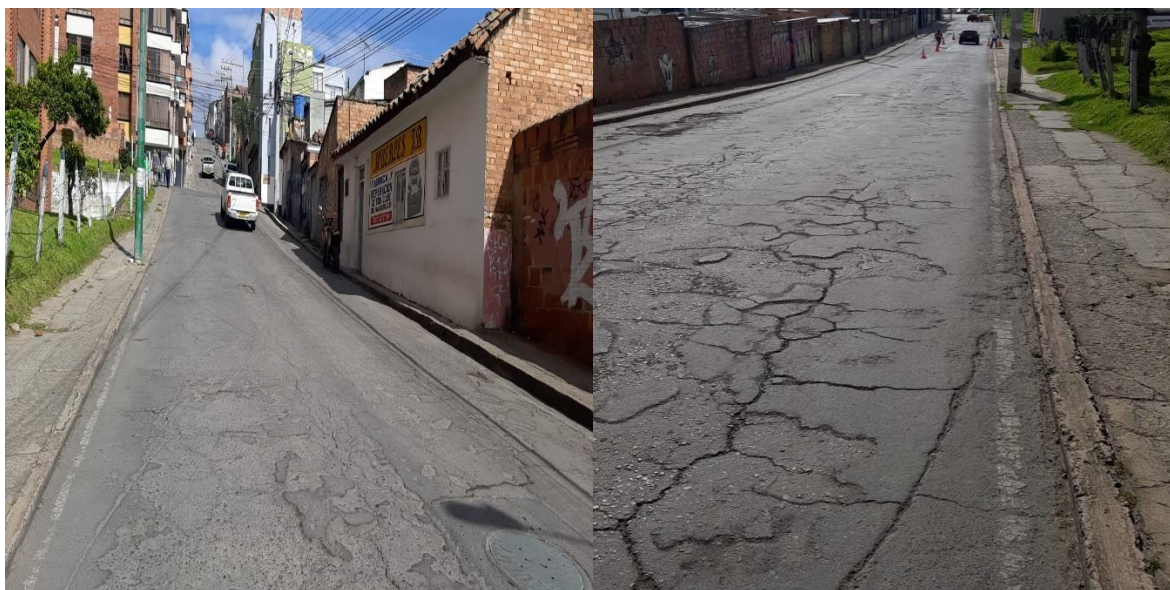
Figura 24. Antes del tramo bomberos.

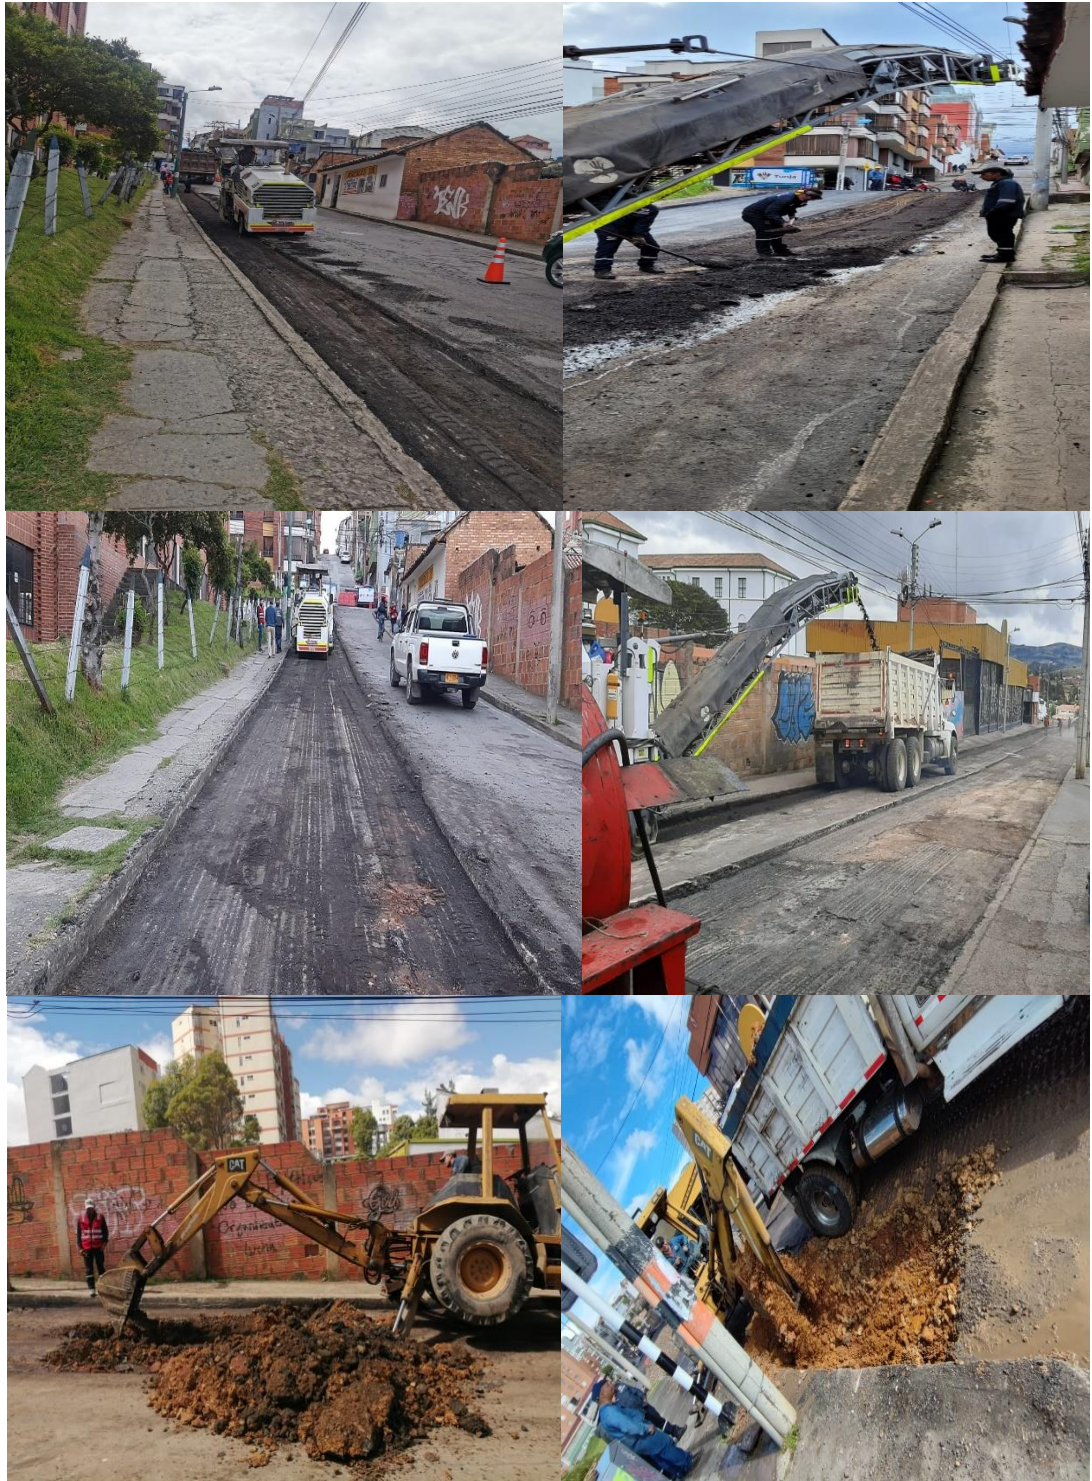
Figura 25. Apertura mecánica de caja y retiro de sobrantes del tramo bomberos.

Para este procedimiento se determinó en conjunto con supervisión, contratista e interventoría el retiro de la carpeta en pavimento flexible existente mediante la actividad de fresado, esto con el fin de excavar aproximadamente 11 cm de profundidad a lo largo de todo el tramo y una vez realizado lo anterior analizar si existen posibles fallos estructurales, para que fueran tratados de la mejor manera según las recomendaciones de los profesionales especializados en geotecnia para así obtener un buen resultado y adicionalmente un beneficio para la sociedad que transita por este sector. Lo anteriormente descrito se plasma en la figura 25.

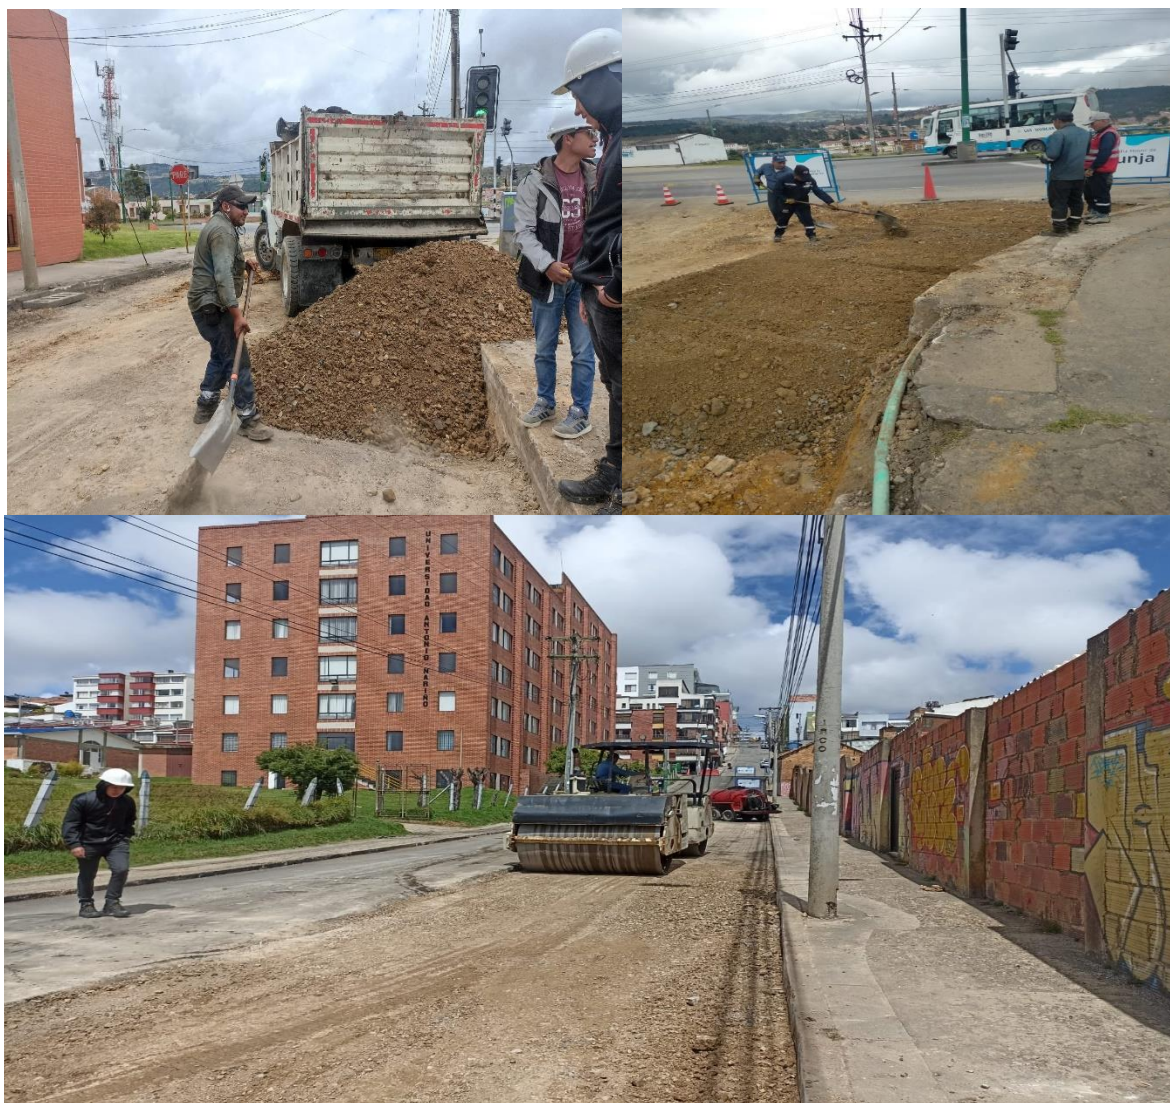
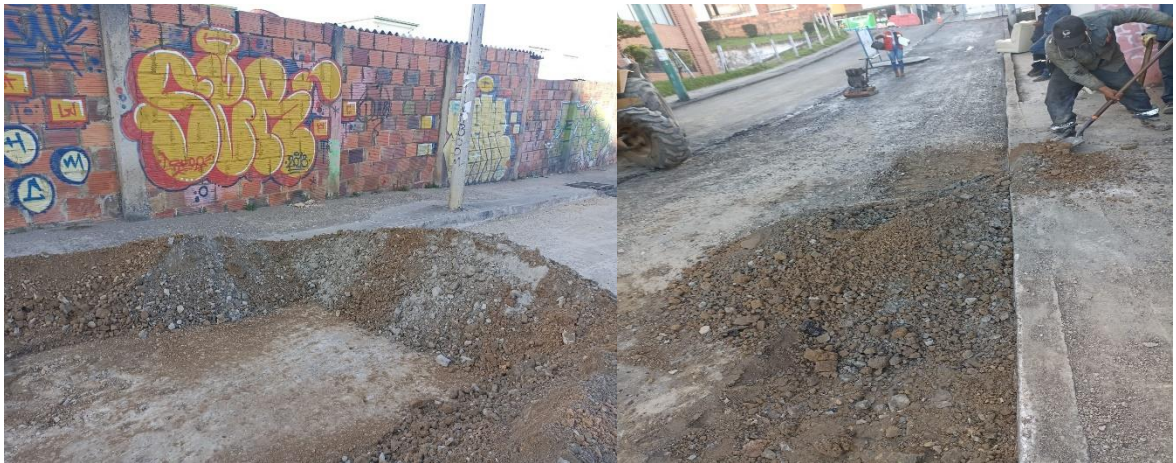
Figura 26. Suministro, extendida y compactación de material seleccionado para base granular del tramo bomberos.

Después de la apertura mecánica y retiro de sobrantes se procede a analizar los posibles fallos estructurales en los cuales se llegó a realizar la actividad de bacheo, en donde se reemplazaba la capa de subbase o base llegado a ser el caso. El procedimiento realizado inicialmente se extendió el material granular suministrado por el contratista, siguiendo con la humectación y compactación del mismo para así obtener una estructura más estable. Ver figura 26.

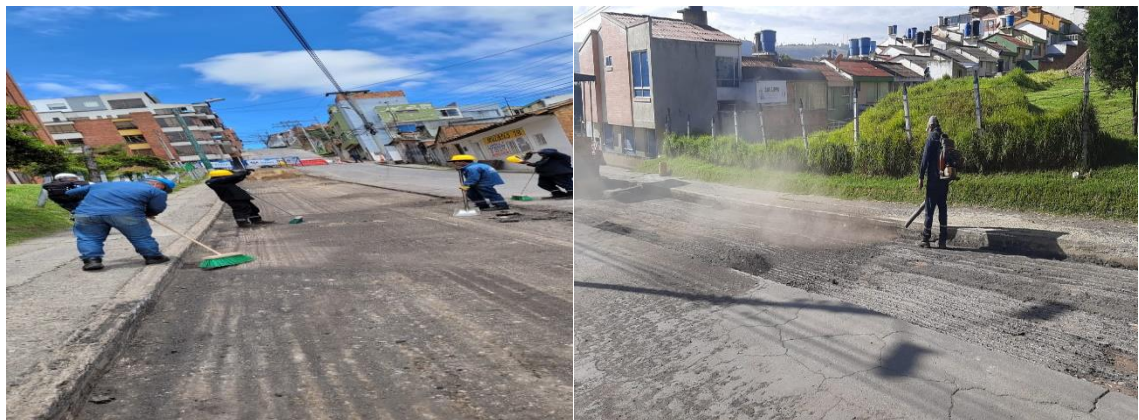
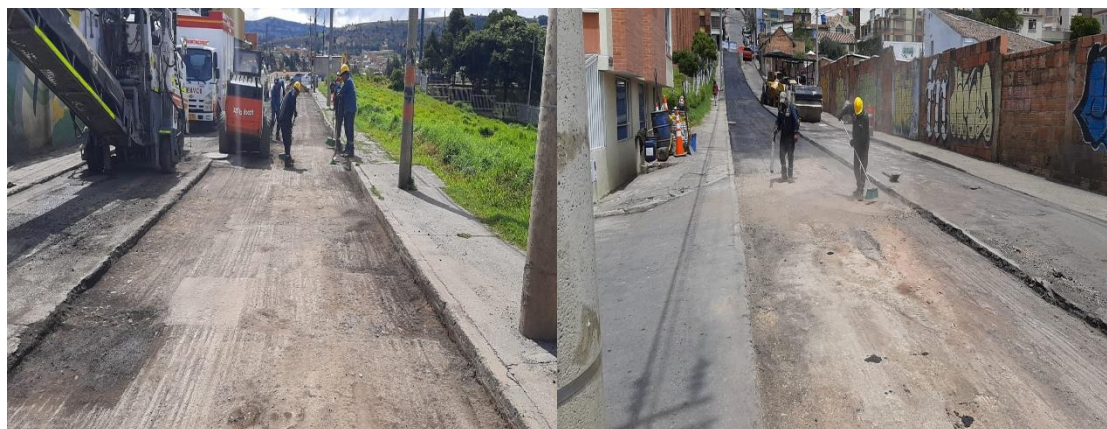
Figura 27. Barrido y soplado del tramo bomberos.

Una vez realizado la actividad de excavación, estabilización y compactación de los fallos estructurales se procede a el barrido y soplado de partículas sobrantes en el área a aplicar emulsión asfáltica.

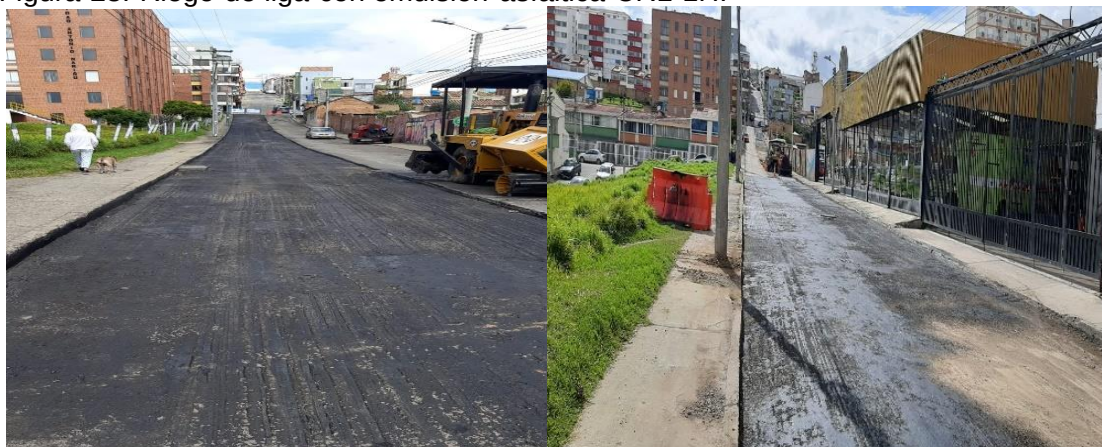
Figura 28. Riego de liga con emulsión asfáltica CRL-1H.

Una vez realizada la anterior actividad se procede al riego de liga con emulsión asfáltica, teniendo como objetivo una correcta adherencia entre la capa granular de base y la carpeta asfáltica.

En la figura 28 se observa cómo se agrega el riego de liga y emulsión asfáltica en el área previa al suministro de la mezcla asfáltica sin dejar espacios para una correcta ejecución.

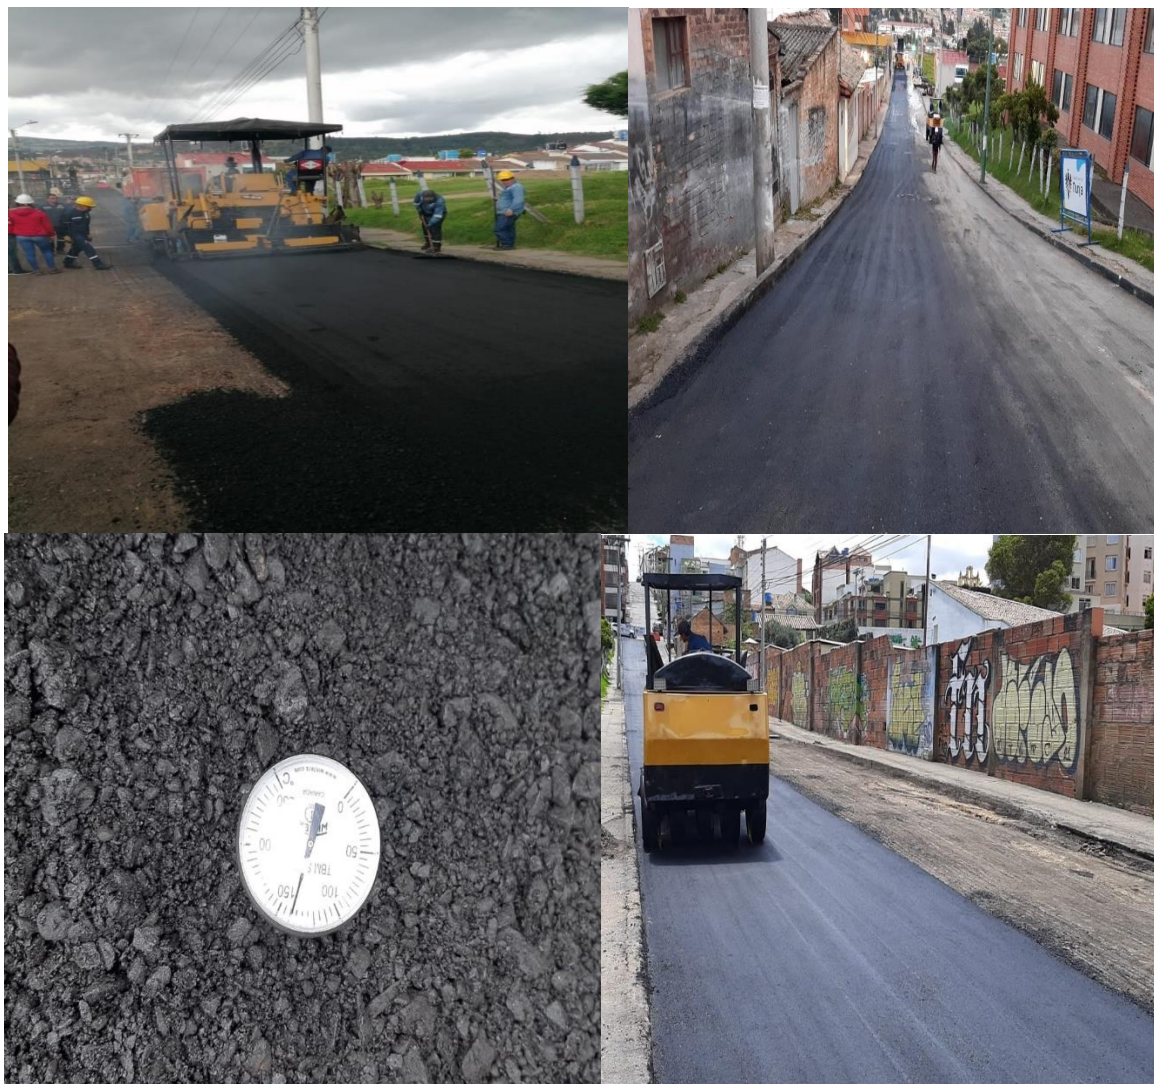
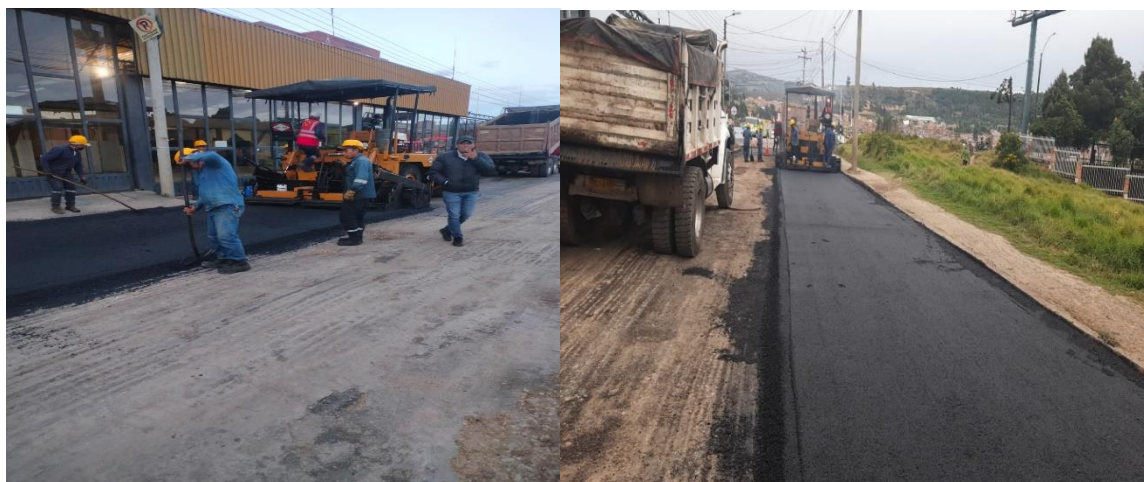
Figura 29. Suministro, instalación y compactación de mezcla asfáltica para parcheo.

realizar la verificación de la temperatura de la mezcla asfáltica a la llegada, extendida y compactación de la misma.

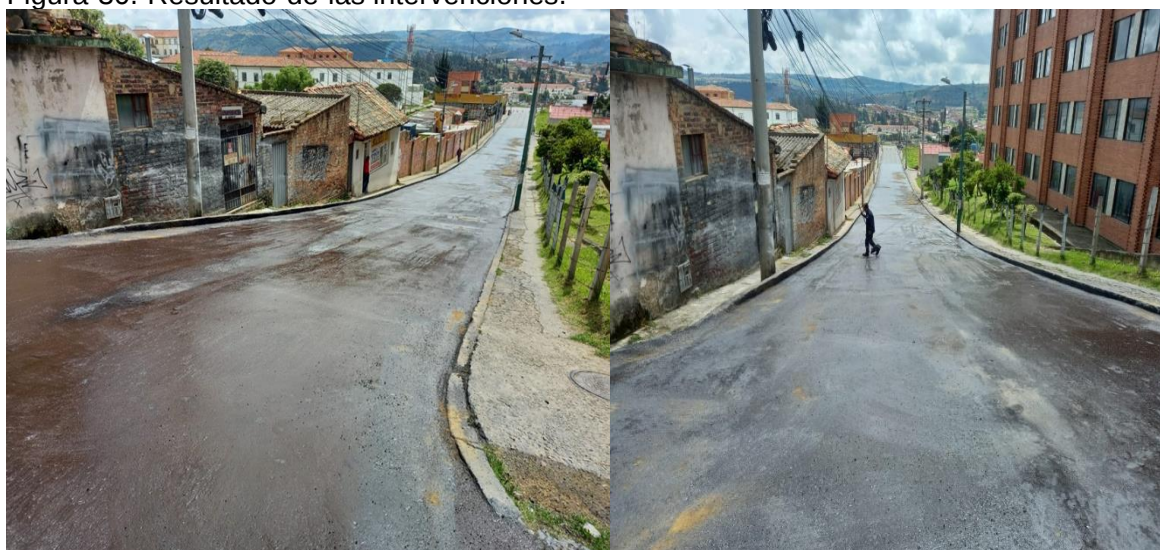
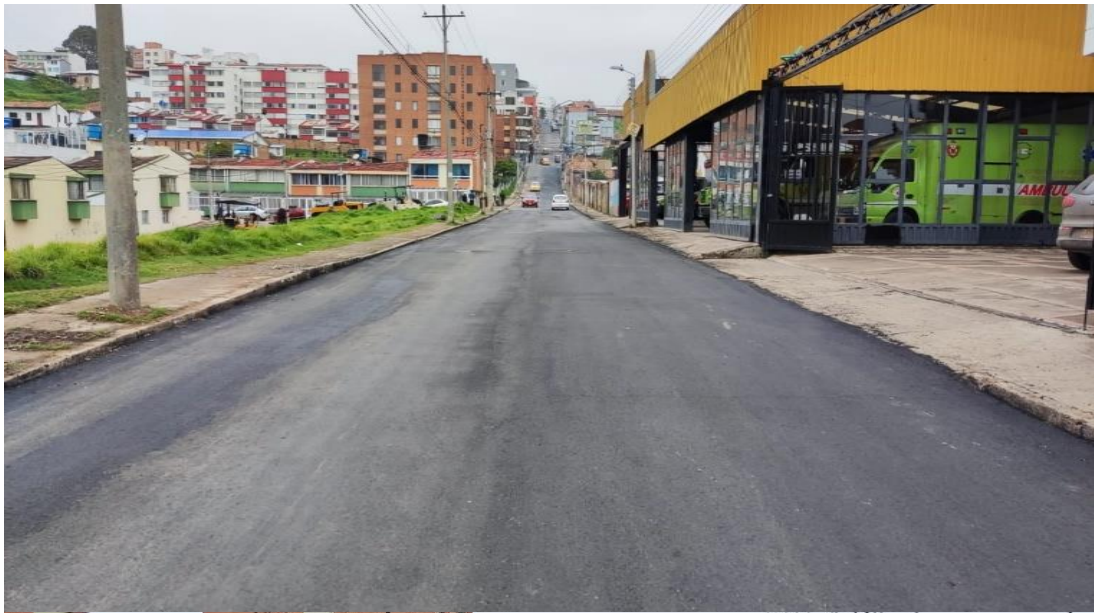
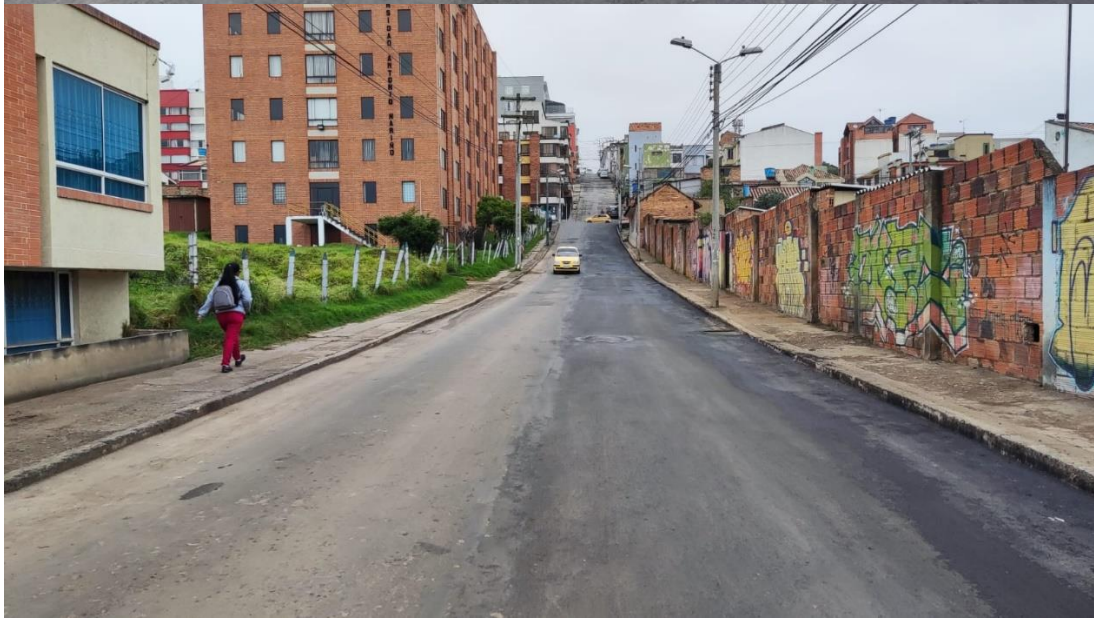
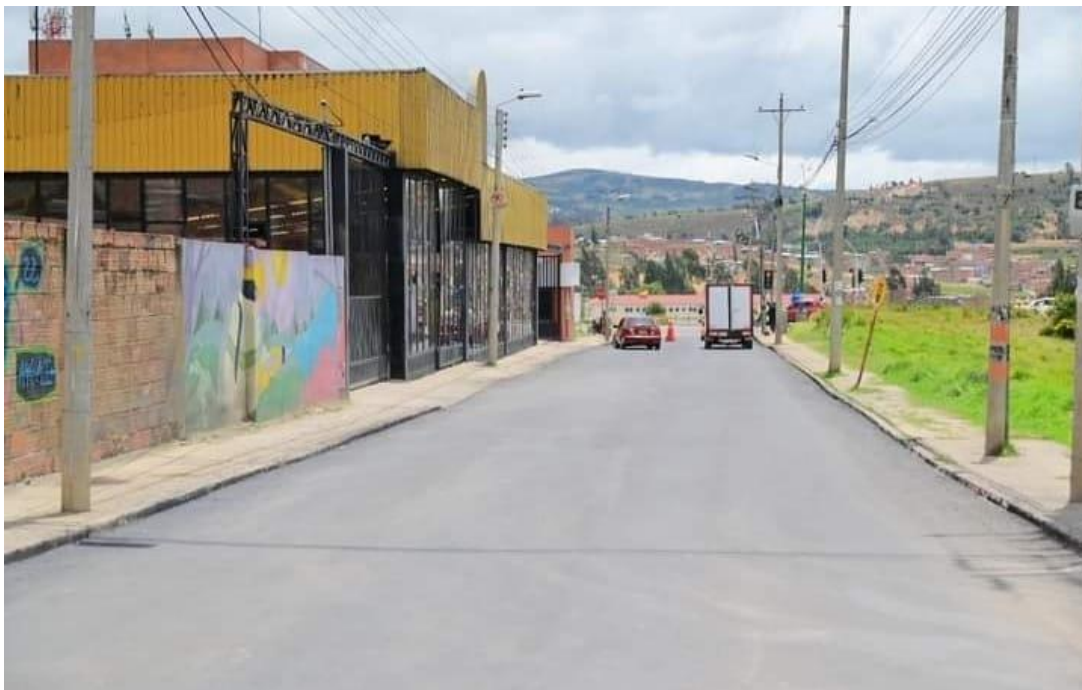
Figura 30. Resultado de las intervenciones.

Una vez terminados los procesos constructivos anteriormente descritos, a continuación en la Figura 30 se exponen los resultados de los mismos. Cabe recalcar que el tramo días después de la intervención se le sugirió al contratista en sello de finos.

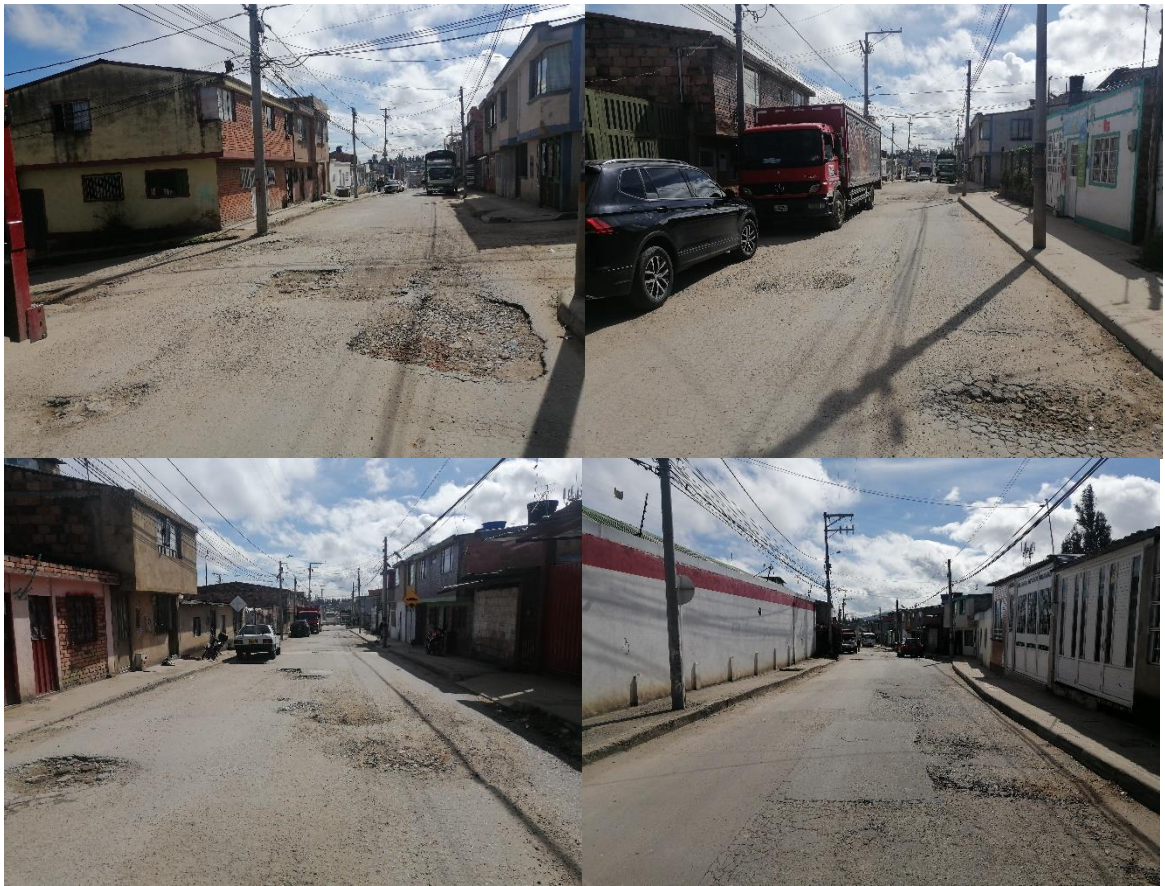
Figura 33. PK 6939 previo a la ejecución tramo barrio patriotas.

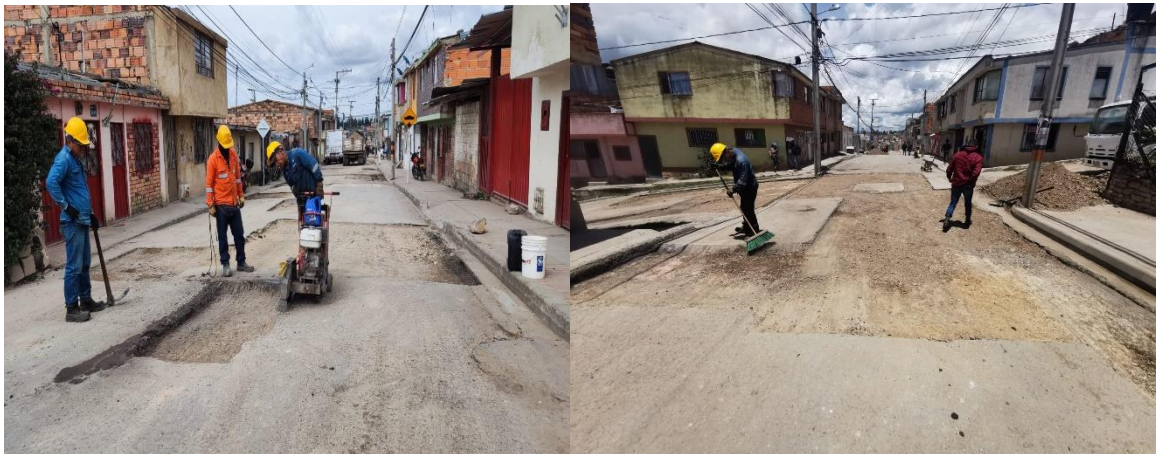
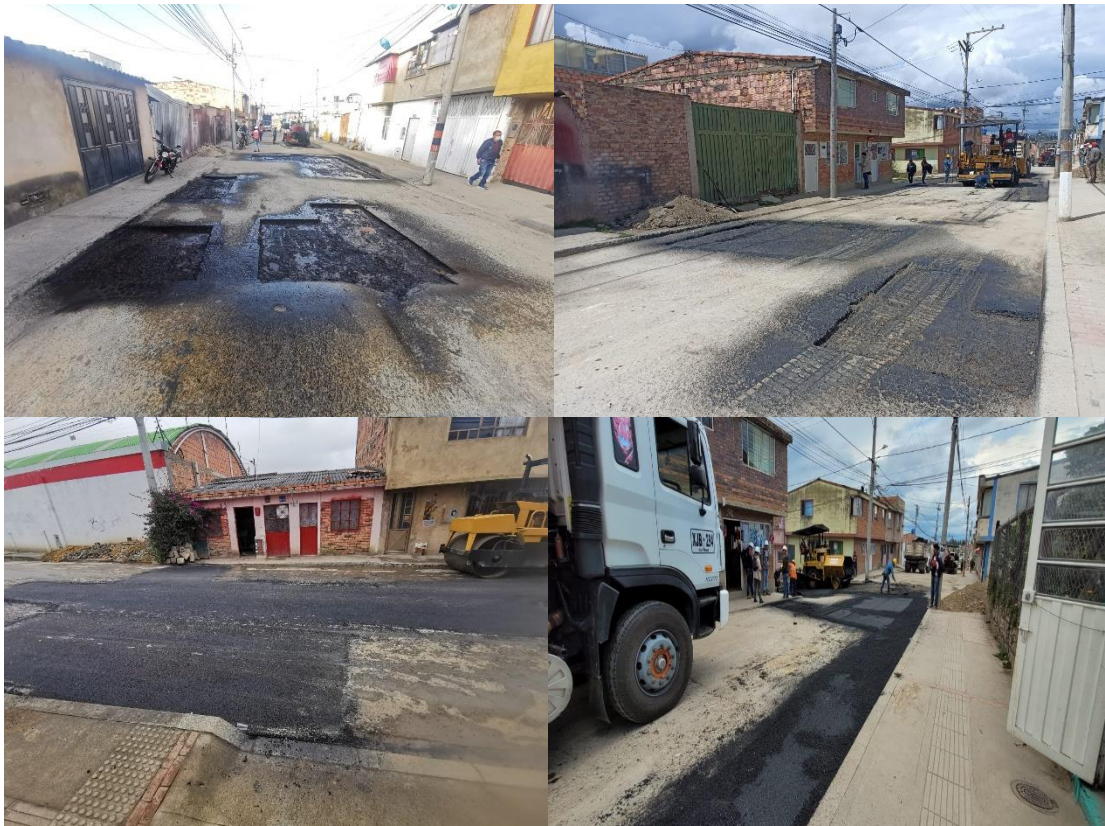
Figura 34. PK 6939 durante la ejecución tramo barrio patriotas.

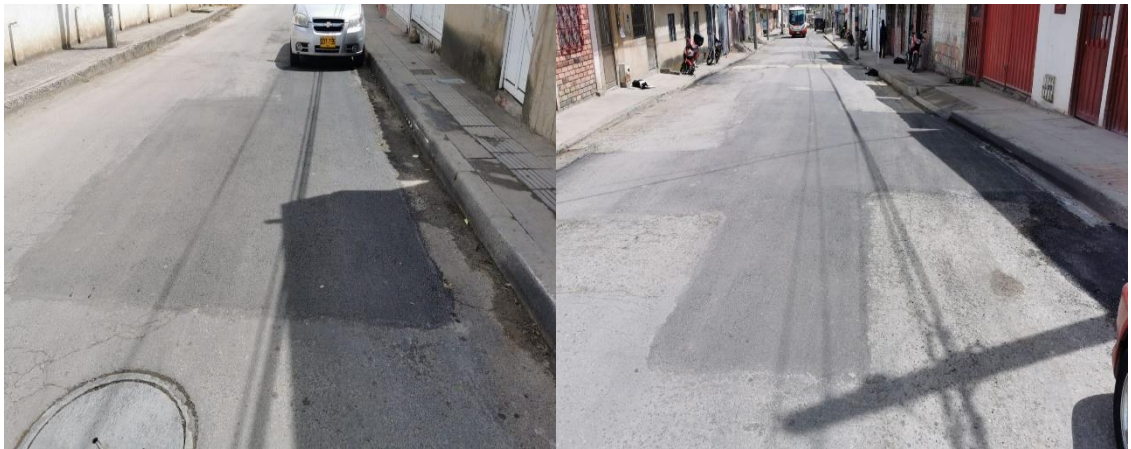
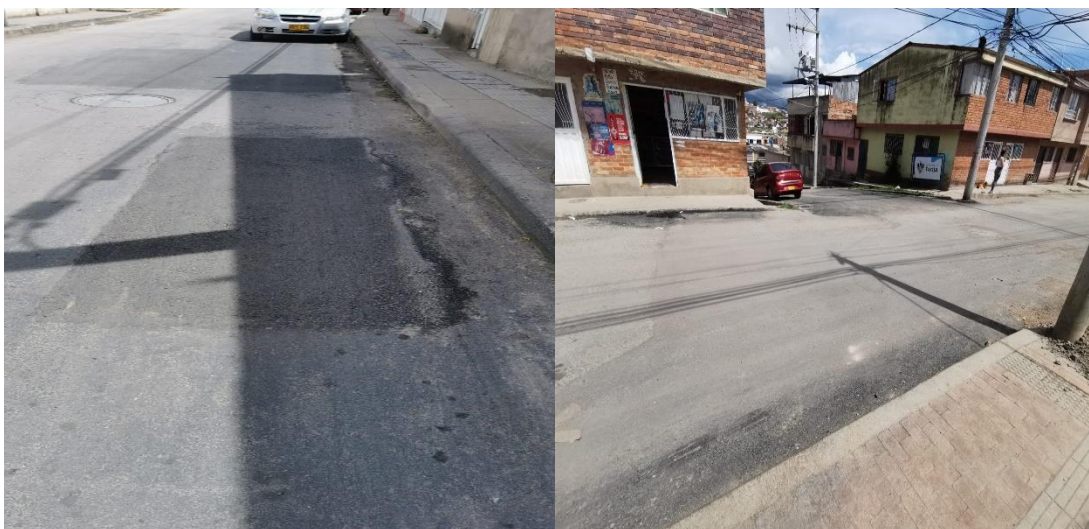
Figura 35. PK 6939 después la ejecución tramo barrio patriotas.

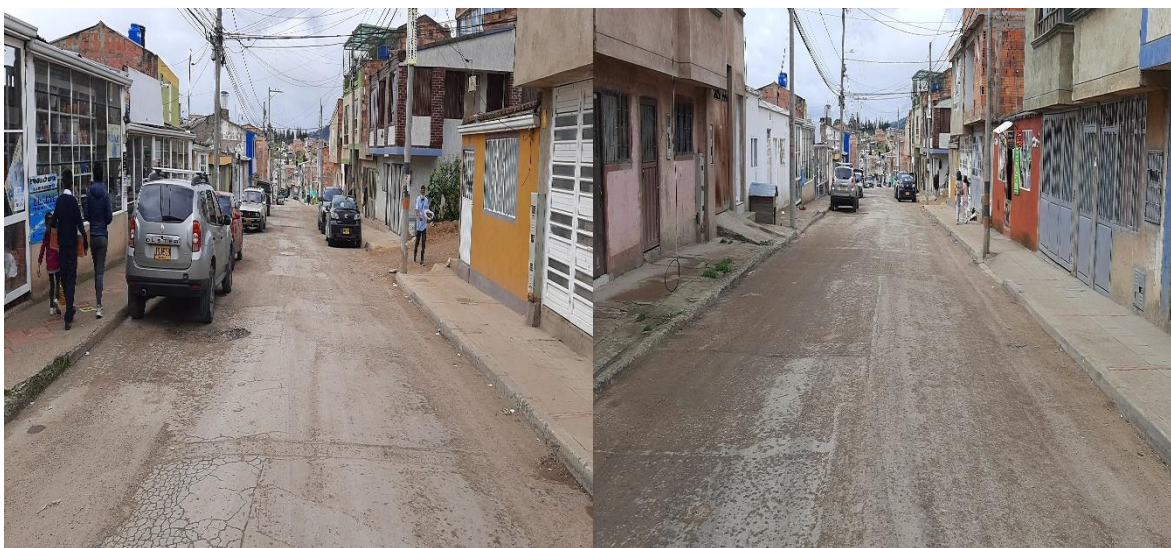
Figura 36. PK 6950 previo a la ejecución tramo barrio patriotas.

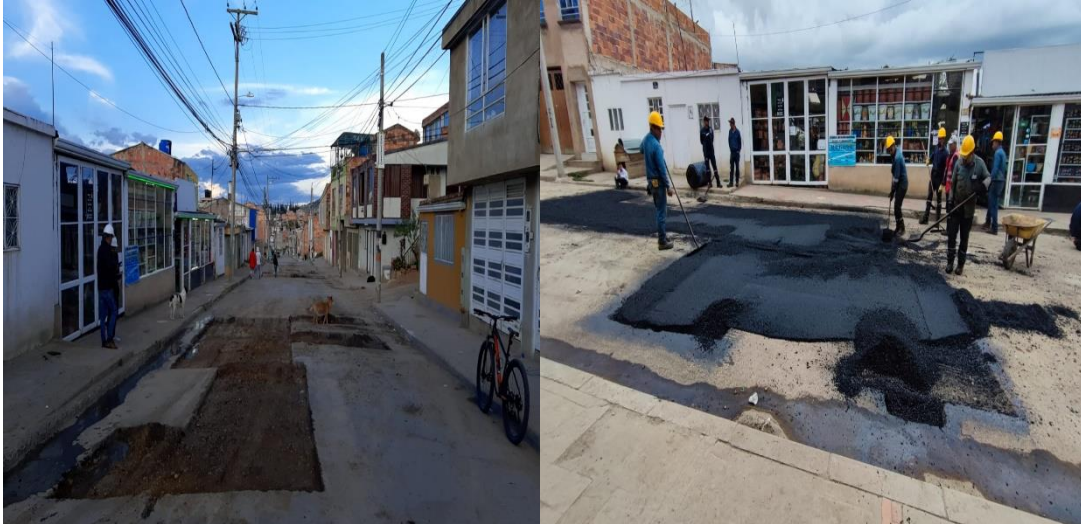
Figura 37. PK 6950 durante la ejecución tramo barrio patriotas.

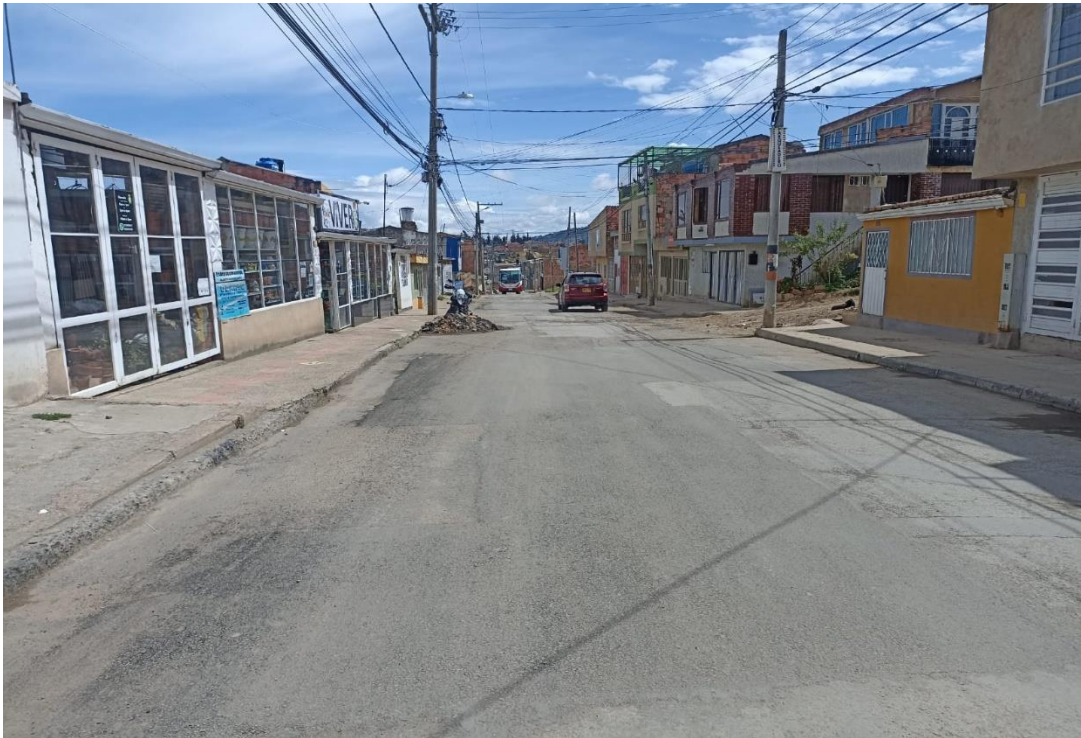
Figura 38. PK 6950 después la ejecución tramo barrio patriotas.
