PASANTÍA COMO AUXILIAR EN INGENIERÍA CIVIL EN LA SECRETARIA DE  
INFRAESTRUCTURA DEL MUNICIPIO DE TUNJA

UNIVERSIDAD SANTO TOMÁS SECCIONAL TUNJA  
FACULTAD DE INGENIERÍA CIVIL  
TUNJA  
2022

| 2.2.2 COP 1100 de 2022 “SI-156 Mantenimiento, recuperación y/o adecuación de la red urbana en el municipio de Tunja”. ..... | 17 |

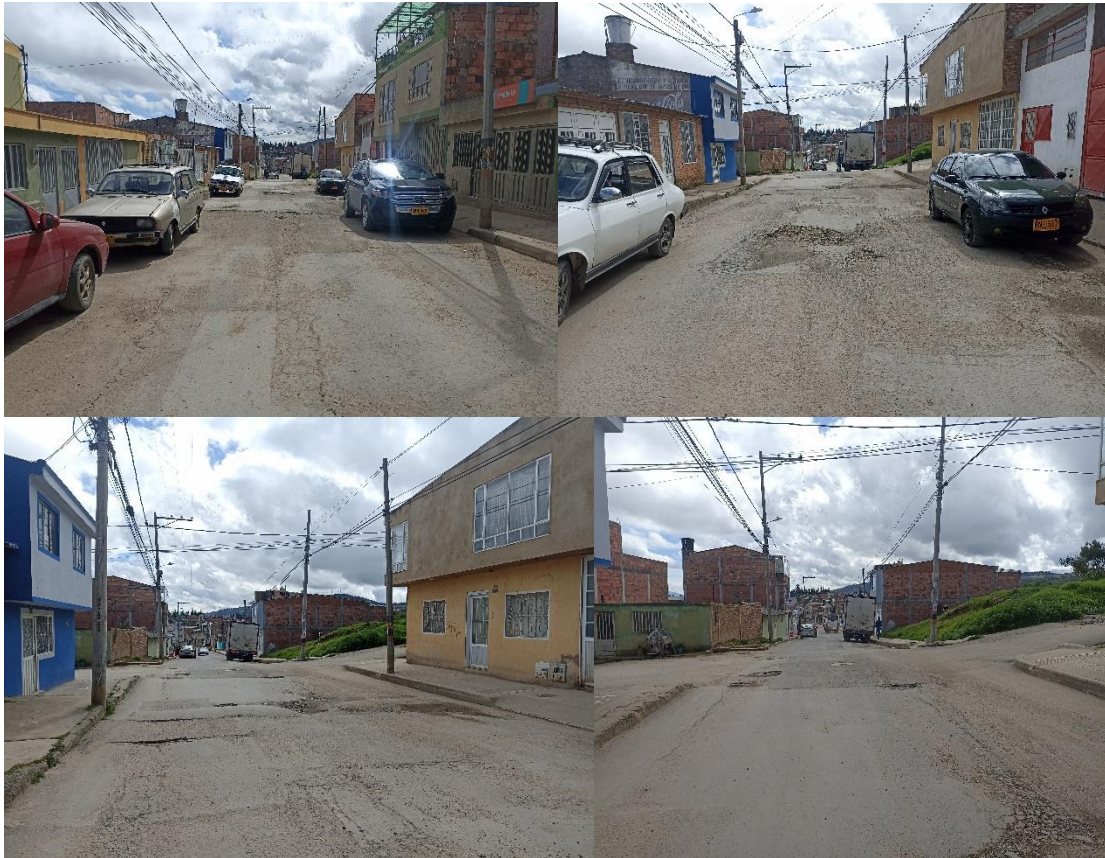
Figura 39. PK 6951 previo a la ejecución tramo barrio patriotas.

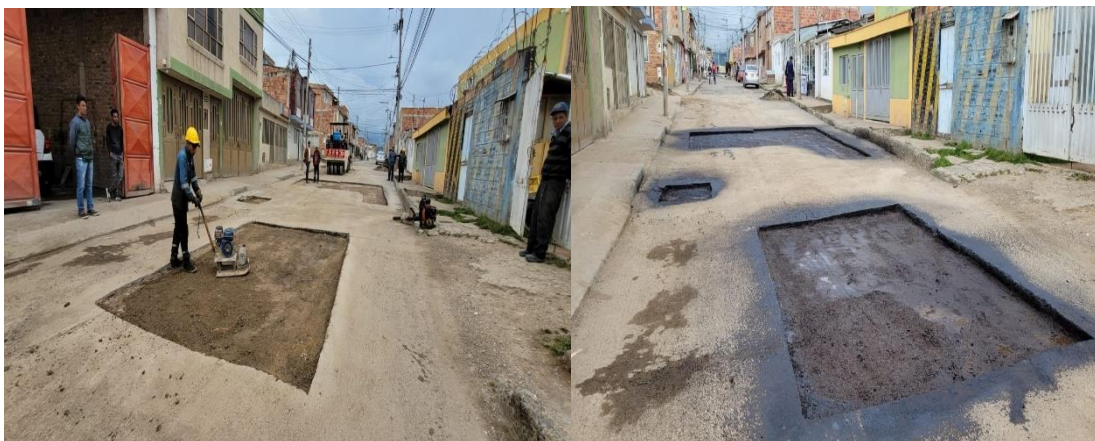
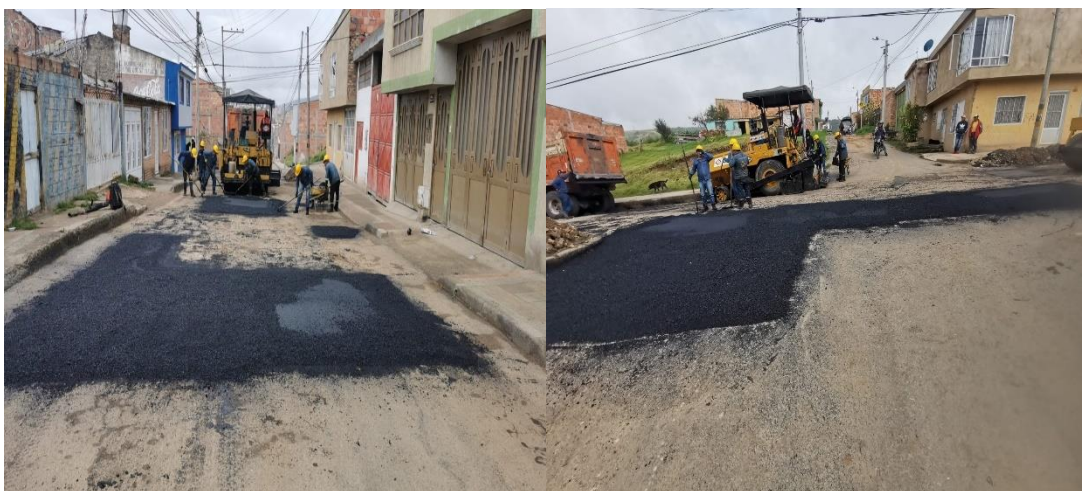
Figura 40. PK 6951 durante la ejecución tramo barrio patriotas.

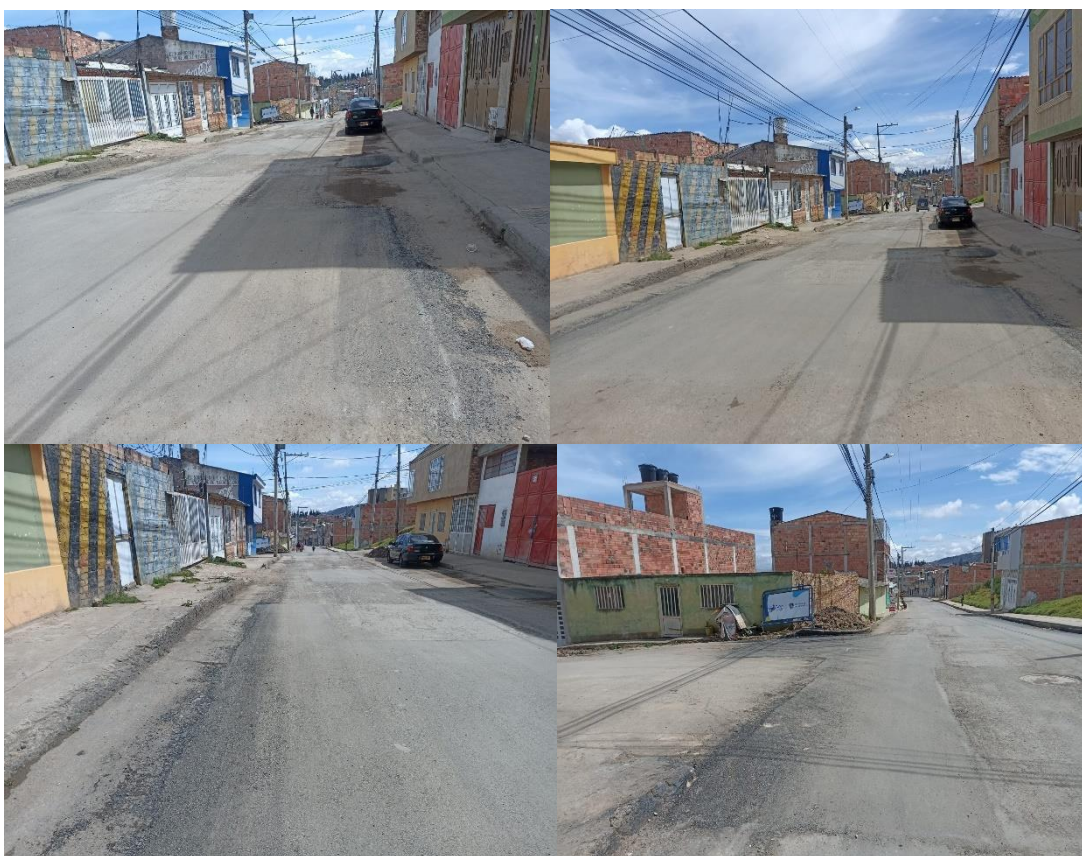
Figura 41. PK 6951 después la ejecución tramo barrio patriotas.

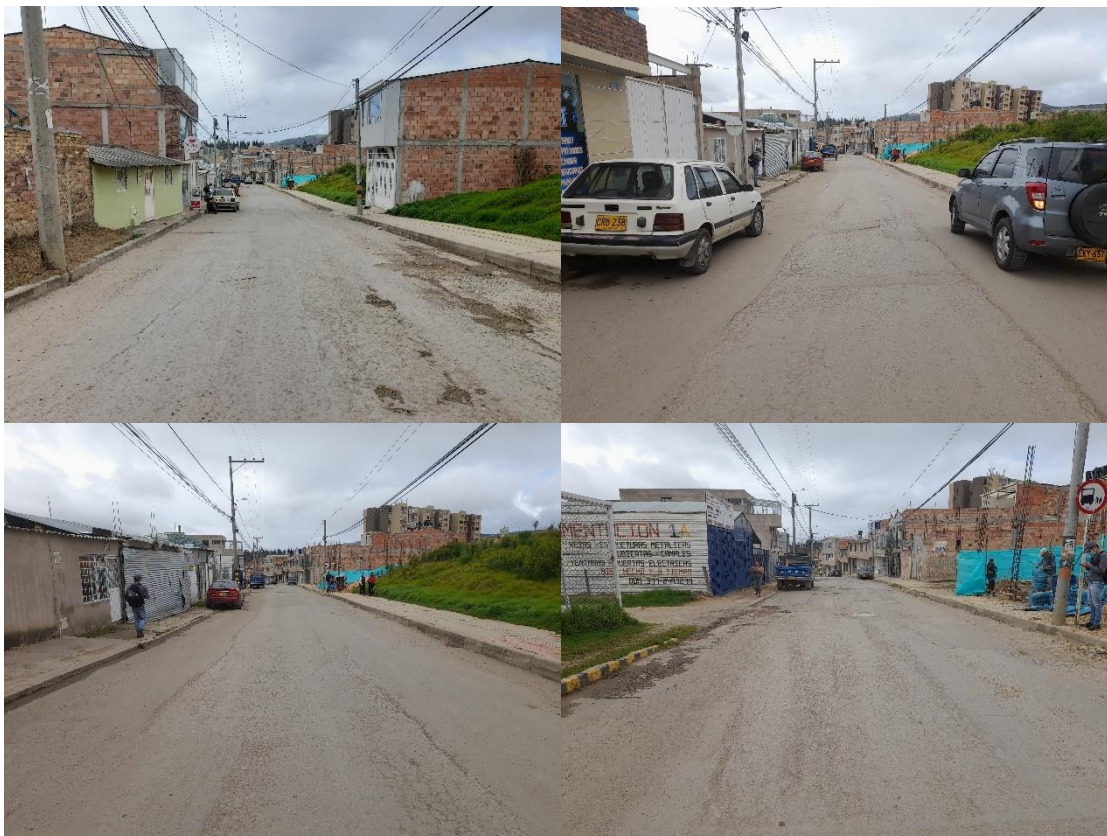
Figura 42. PK 6964 previo a la ejecución tramo barrio patriotas.

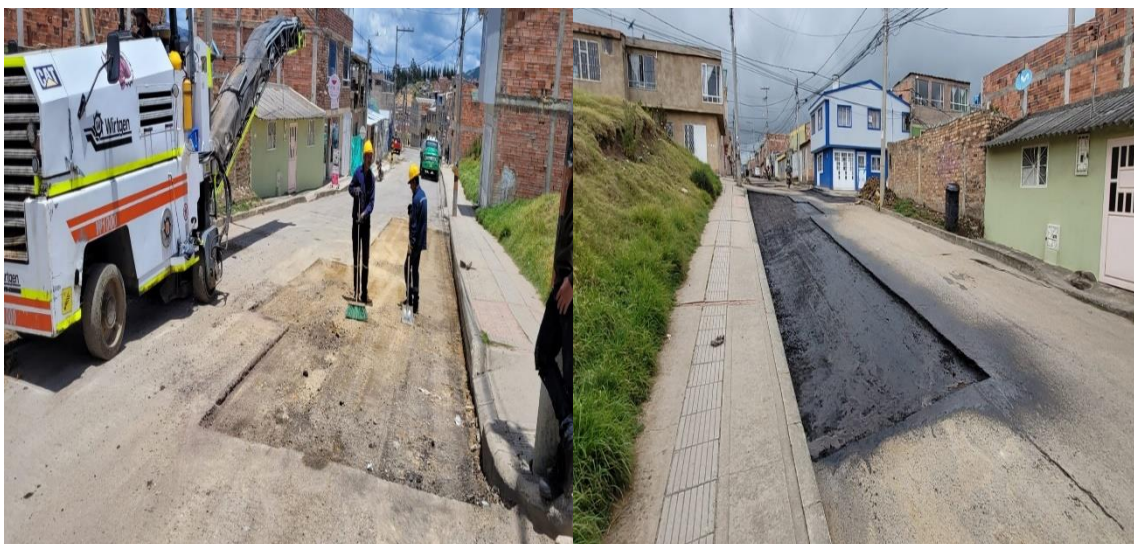
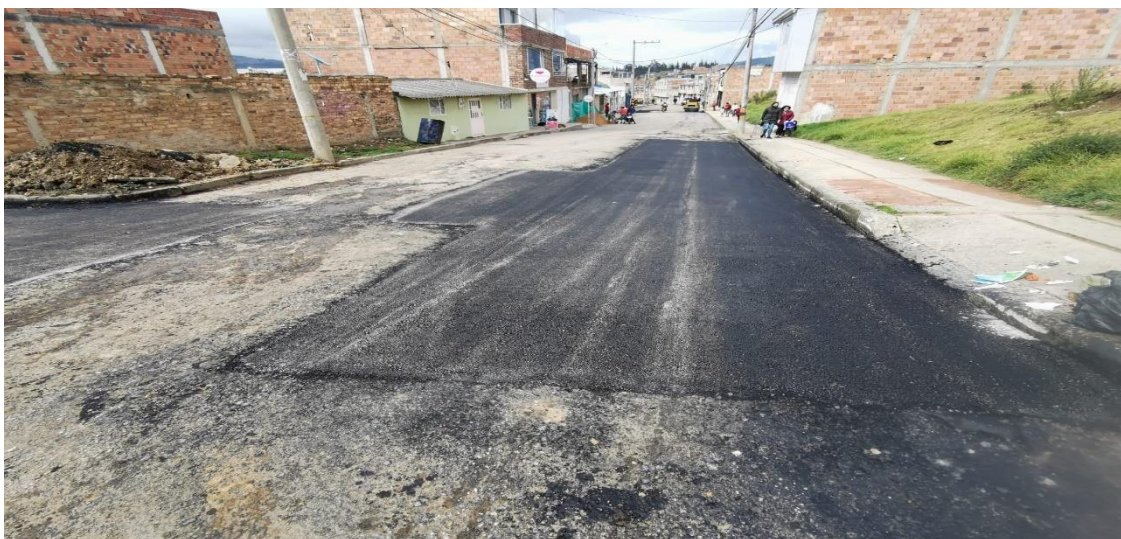
Figura 43. PK 6964 durante la ejecución tramo barrio patriotas.

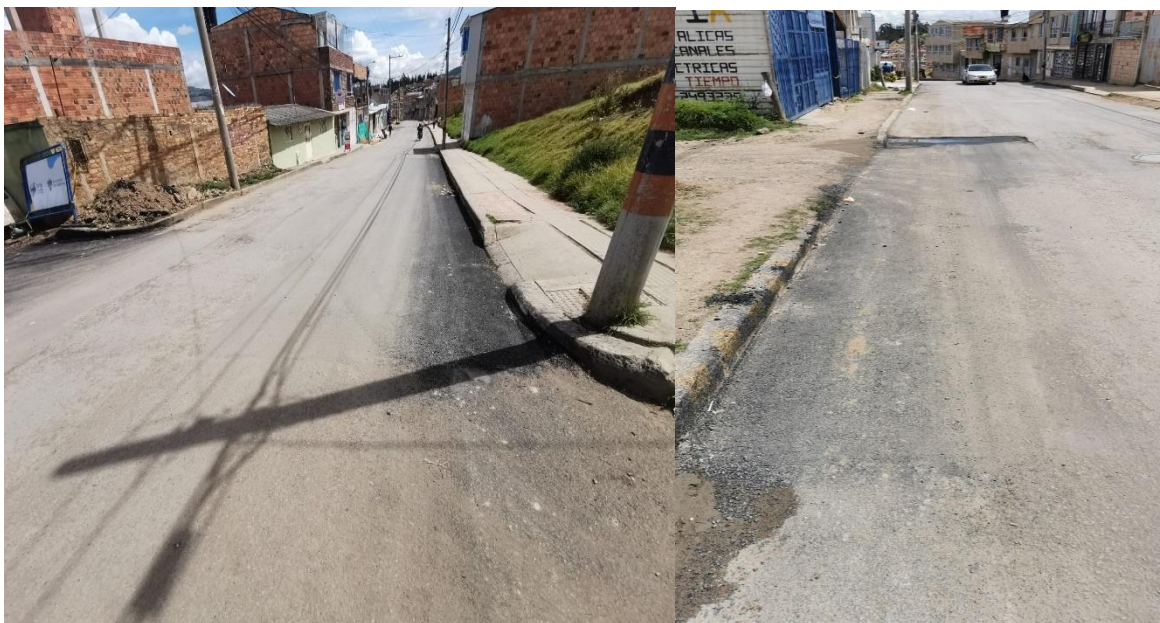
Figura 44. PK 6964 después de la ejecución tramo barrio patriotas.
