**Proyecto Final Trabajo Profesional Integrado**

Estudio Patológico Bodega San Anselmo de Bogotá, Localidad Ciudad Bolívar

Universidad Santo Tomás  
Facultad de Ingeniería Civil  
Patología de la Construcción  
Bogotá  
2021

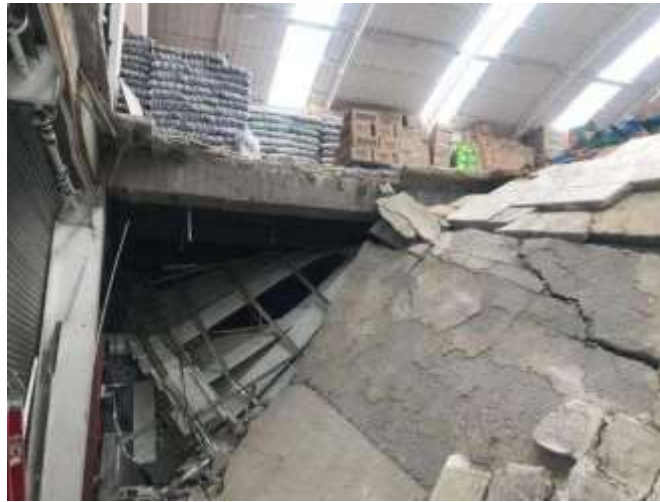
*Figura 1. Losa de entrepiso. Falla por sobrepeso*

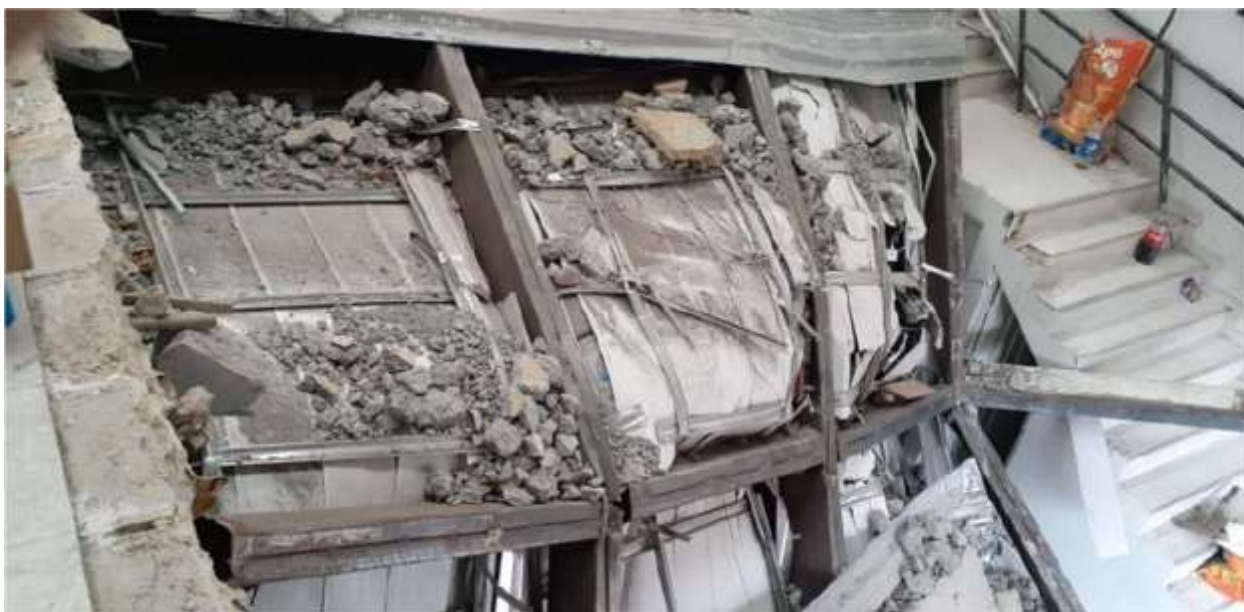
*Figura 3. Zona del colapso*

Según se pudo observar en la visita hay una falla en el perfil metálico por ausencia de elementos de anclaje a la estructura de concreto, generando el colapso de la estructura, adicional a ello se observó que no había acero de refuerzo que confinara el concreto de la placa.

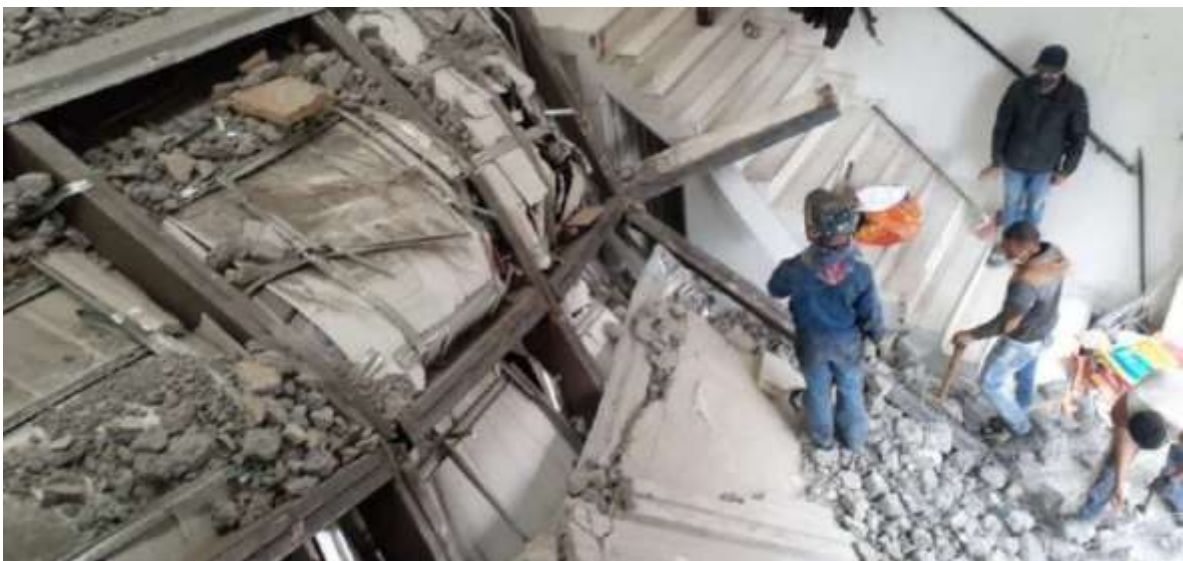
*Ilustración 2 Estructura Fallada*

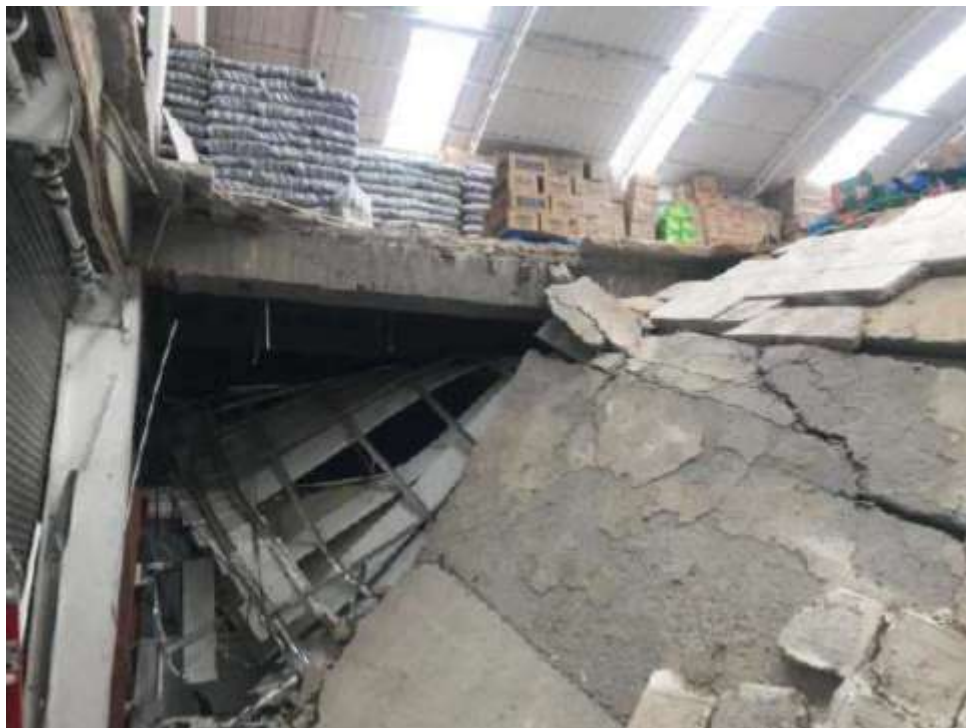
*Ilustración 3 Sección Estructura Fallada*

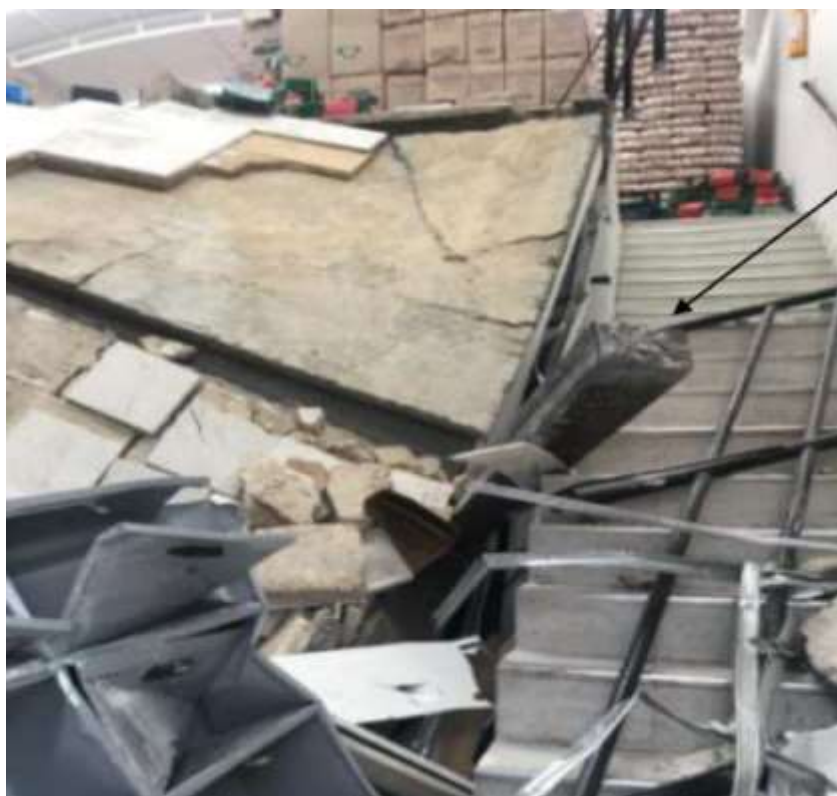
*Ilustración 4 Perfil Metálico Fallado*

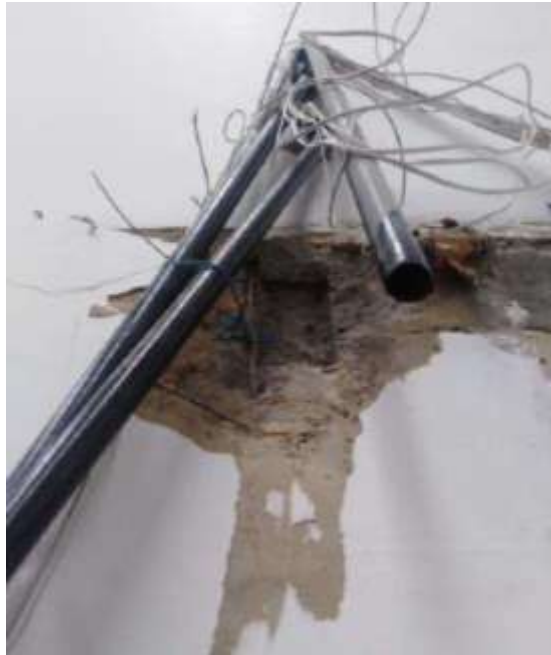
*Ilustración 5 Punto de Falla*

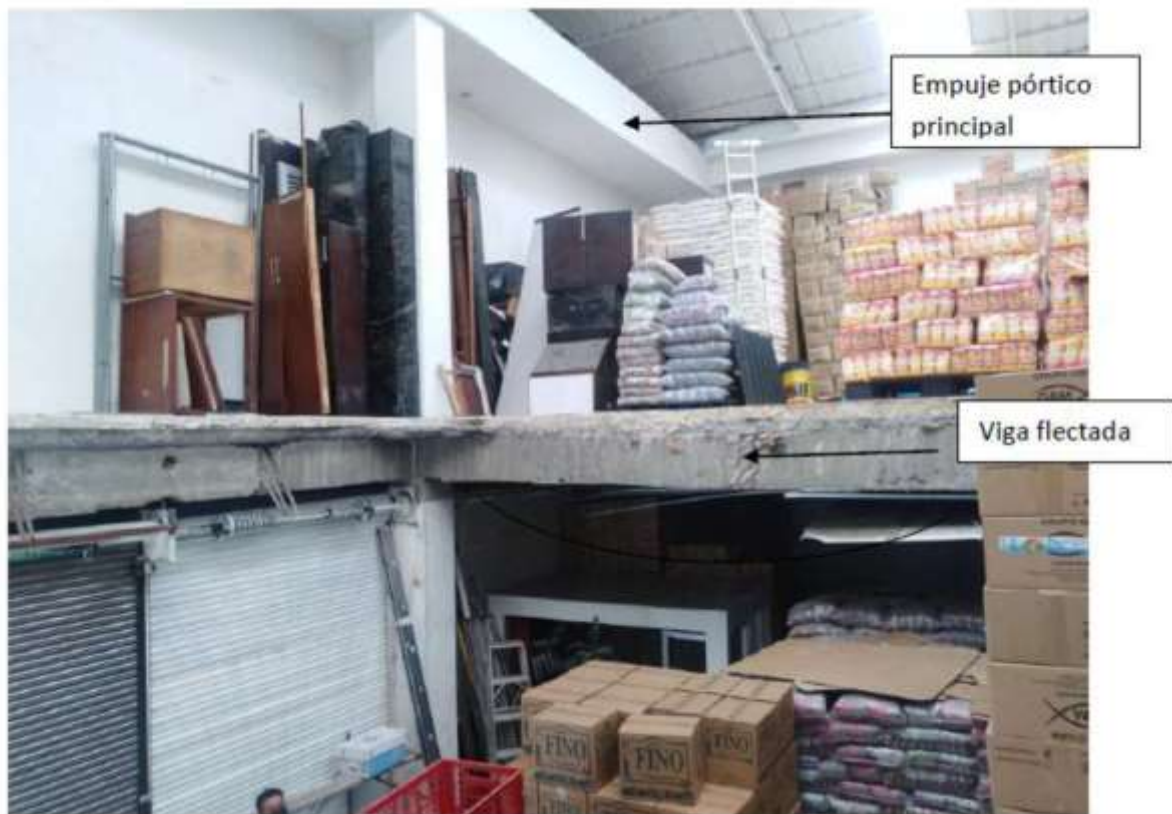
*Ilustración 6 Vigas Afectadas Ejes J y 8*
