PLANOS DE LEVANTAMIENTO PLANTA DE INSPECCION VISUAL

FASE 3

Proyecto de Grado

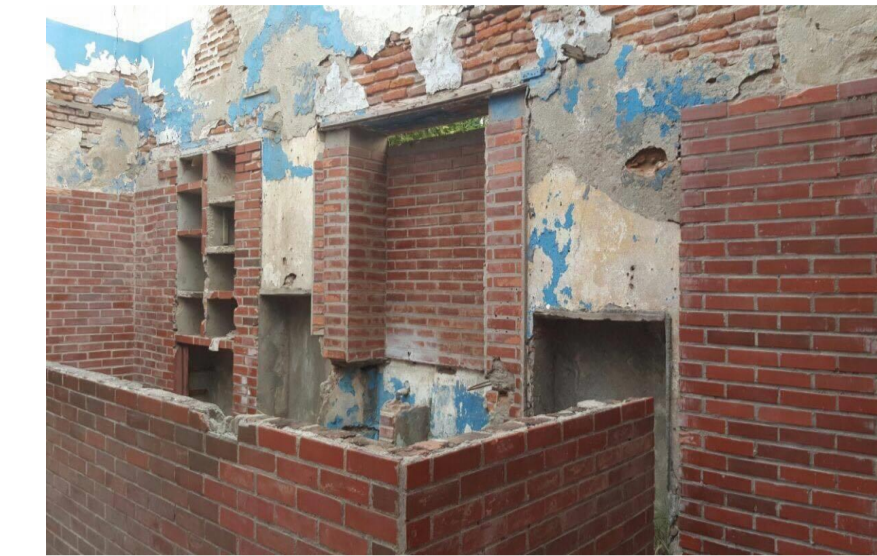
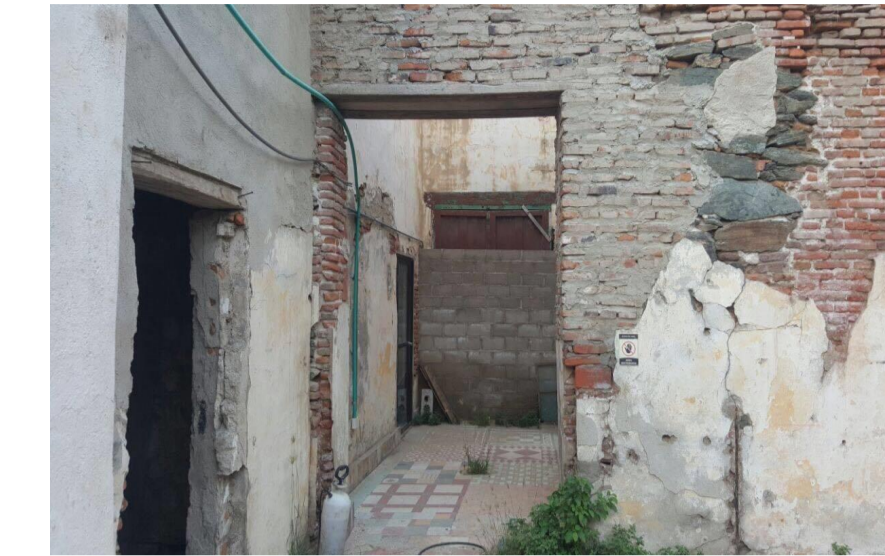
En la vivienda en su area del zaguan, y area anexa a él, se evidencia la conjugacion del material entre ladrillos de adobe originales de la vivienda cuyas medidas aproximadas son de 0.14 x 0.10 x 0.30 y de ladrillos contemporaneos con el fin de mantener el espesor y la espacialidad de la casa. En la fecha de la tomar la fotografia se evidencio el deterioro y desgaste de estos muros sumandole que estas areas no estan cubiertas.

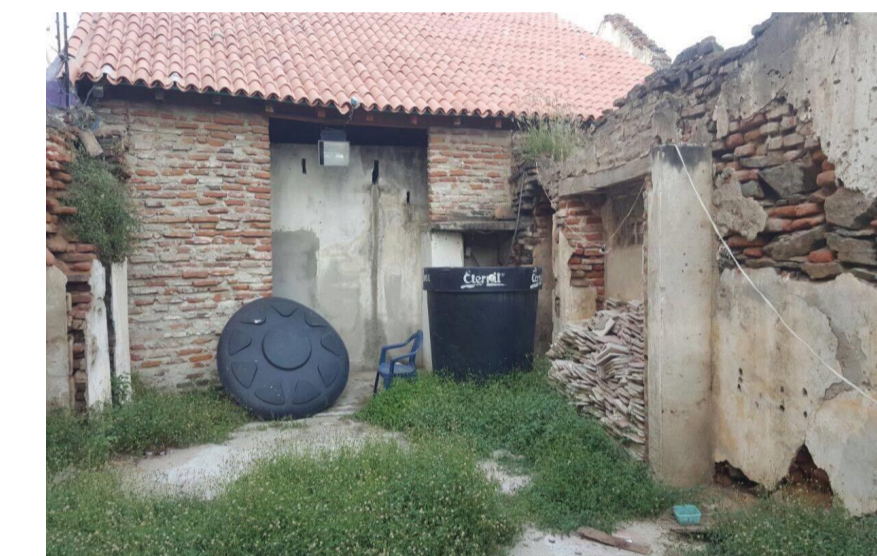
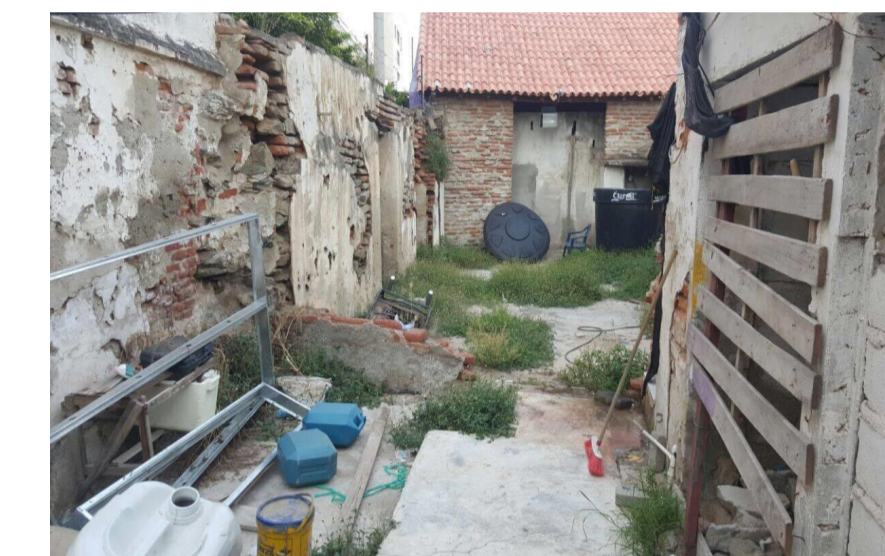
Los vestigios arquitectonicos de lo que alguna ocasion fue el comedor, hoy presenta el desgaste y ruptura de los yacimientos de los muros, se implento unos baños improvisados para el uso del vigilante del parqueadero, se encuentra sellada el vano del ingreso a esta area, un dintel de madera que se duda si es el original de la vivienda, los ladrillos con sus caras descubiertas demuestran el nivel de olvido que presenta la casa .

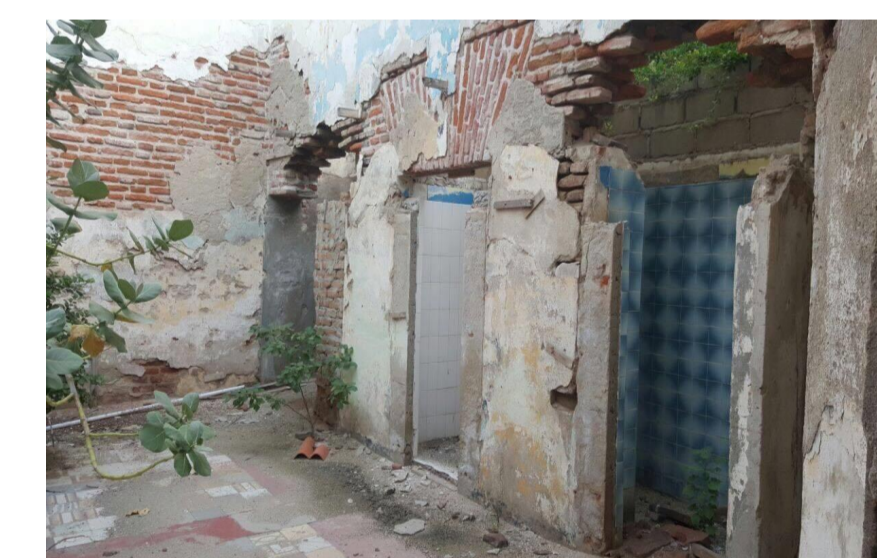
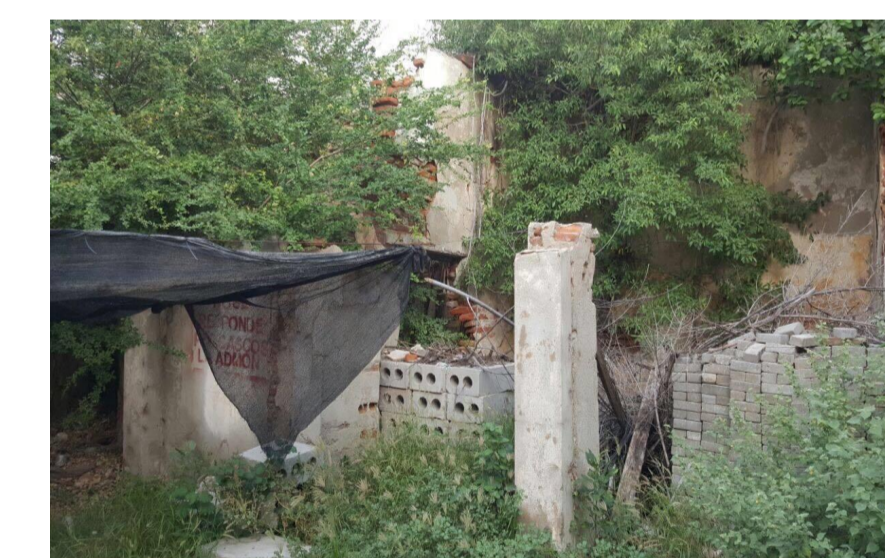
En un espacio adjunto a el area del bar se encuentra la distribucion de unos baños, y conjunto a esto están los restos de un espacio que se cuenta fue utilizado como deposito para las herramientas de la caballeriza, tambien para la cocina que a la fecha se encuentra en estado de desinteres, rescatando que sus cualidades arquitectonicas son las de una vivienda tipo claustro.

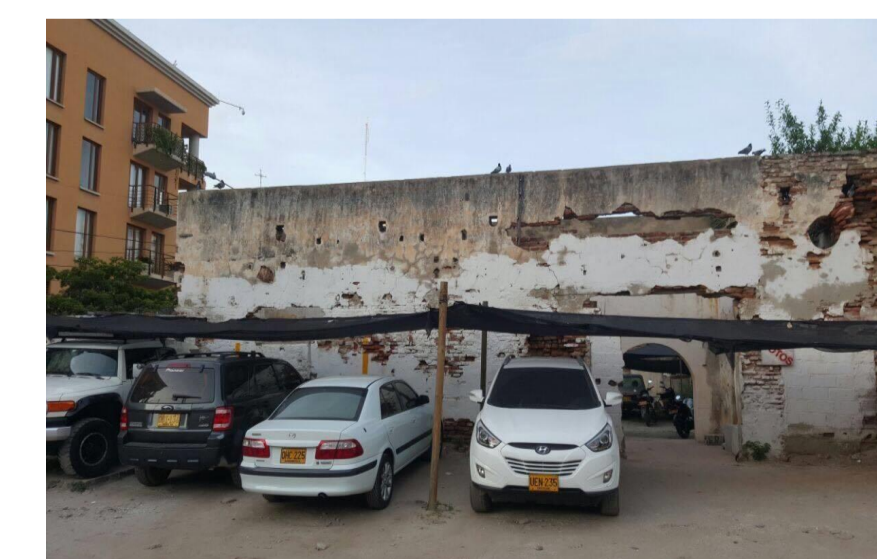
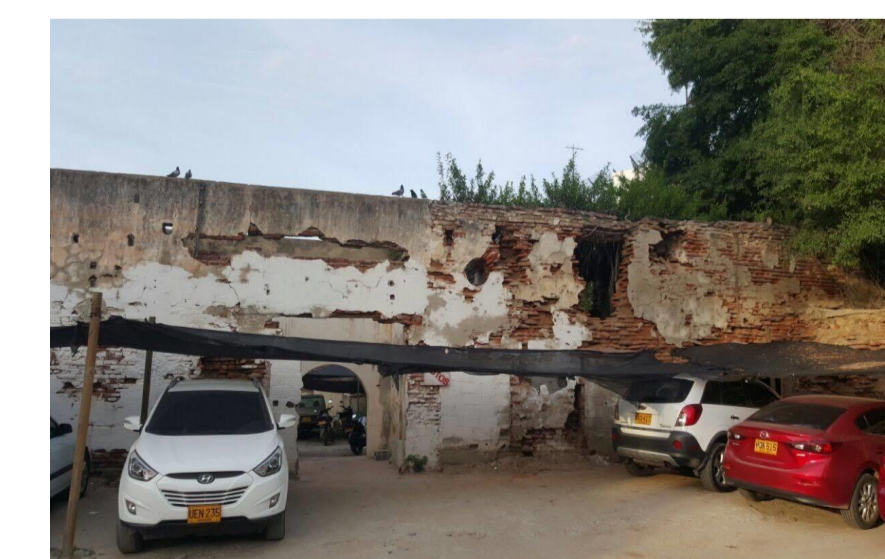
El area que era estipulado para la caballeriza es hoy en dia un parqueadero publico, donde se anclaron a sus muros polisombras y vigas en madera para cubrir los vehiculos, el otro punto encontrado es columnas en madera para el mismo uso, se adecuo una puerta metalica para controlar el ingreso y salida de estos, se presenta perforaciones y deterioro en los muros de los depositos de su antigua funcion, se aprecia su espacialidad por la conformacion de los restos.
