**Estudio patológico del acueducto colgante sobre el río Alvarado en el departamento del  
Tolima**

Trabajo presentado como requisito para optar al título de Especialista en Patología de la  
Construcción

**Universidad Santo Tomás**

**Especialización en Patología de la Construcción**

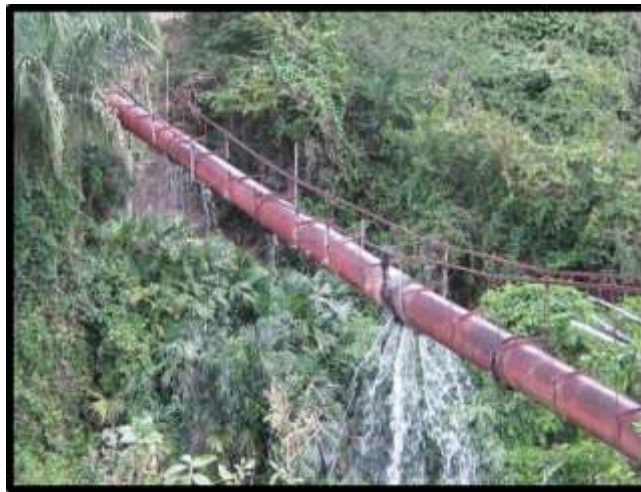
**Figura 1:** Fugas de agua en el paso elevado  
Fuente: los autores.

Llegados a este punto, conviene señalar que se realizó la visita al paso elevado encontrando como falla principal, tal y como muestra la Figura 1, las fugas del agua por la tubería metálica de 0,63 metros de diámetro. Además, se hallaron lesiones como la rotura de algunos alambres de los cables y corrosión en la tubería metálica; a su vez, en las estructuras en concreto se encontró moho y material vegetal; asimismo, en los pendolones se evidenció el movimiento de algunos de ellos que, además, presentaban corrosión.

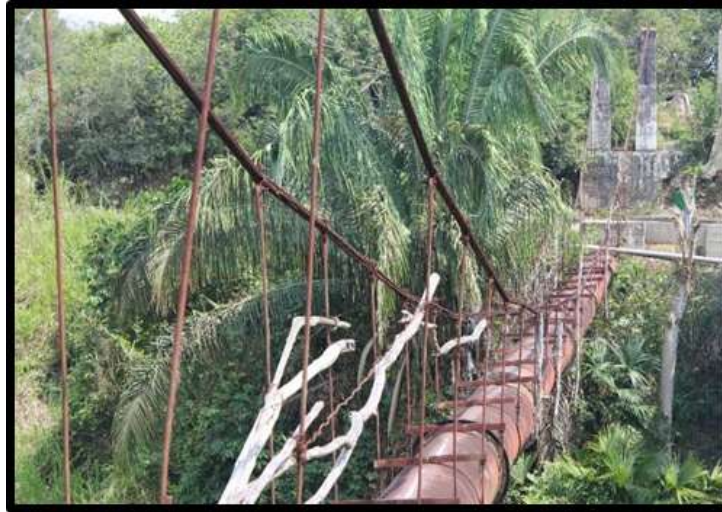
**Figura 2:** Panorámica del acueducto elevado  
Fuente: los autores.

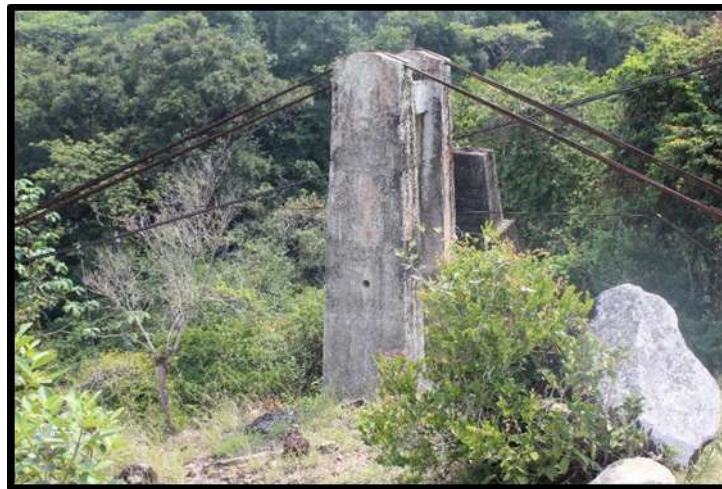
**Figura 3:** Pilas en concreto  
Fuente: los autores.

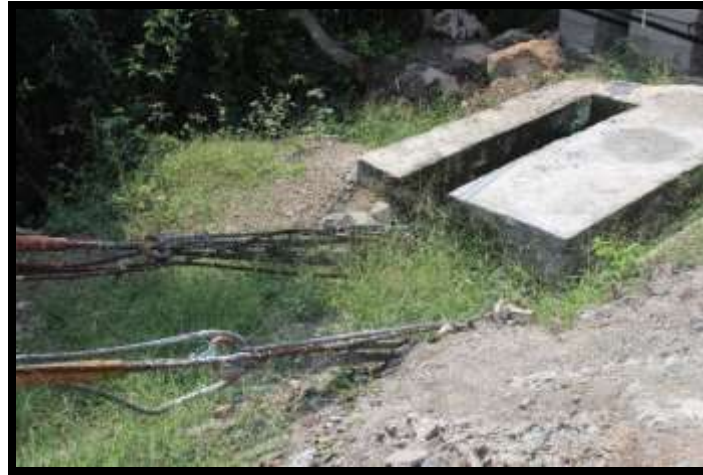
**Figura 4:** Macizos de anclaje

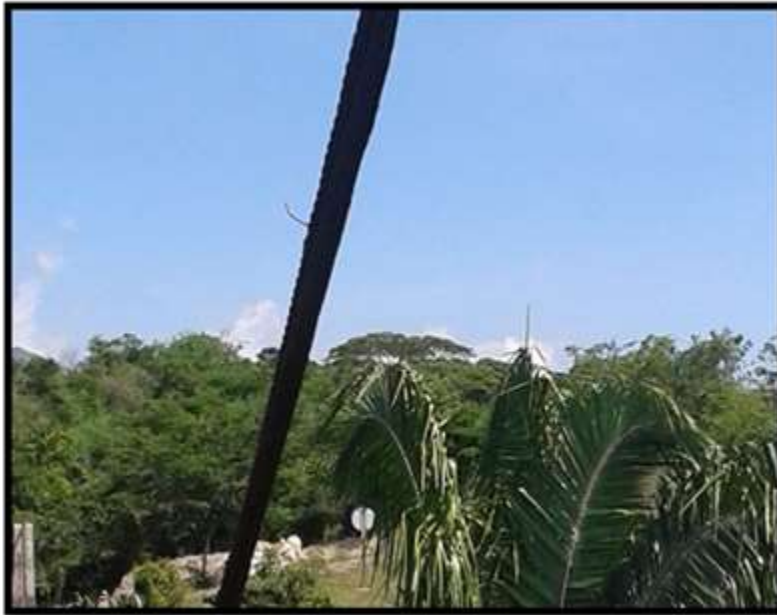
**Figura 14:** Roturas de alambres

Las causas de este deterioro evidenciado se deben a la falta de mantenimiento puesto que estos cables se deben lubricar periódicamente. En el caso de la tubería metálica, el deterioro se debe a la falta de recubrimiento con pintura epóxica al interior y anticorrosivo en el exterior. En efecto, las pérdidas de agua se producen en las juntas que se han abierto por la destrucción de los empaques.

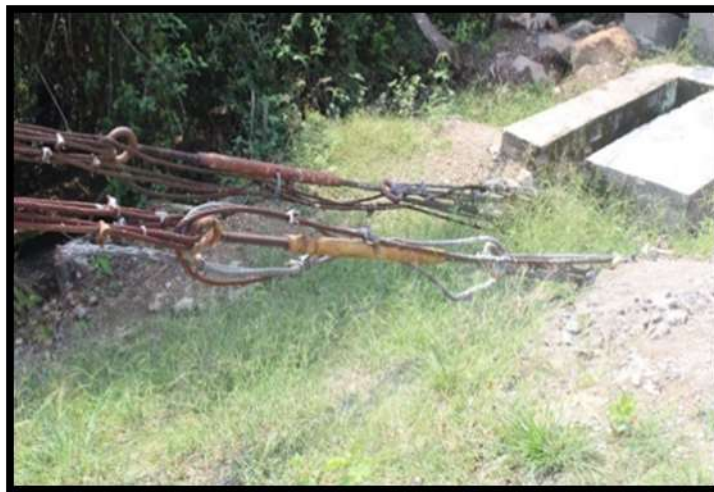
**Figura 14:** Llegada de cables al macizo de anclaje

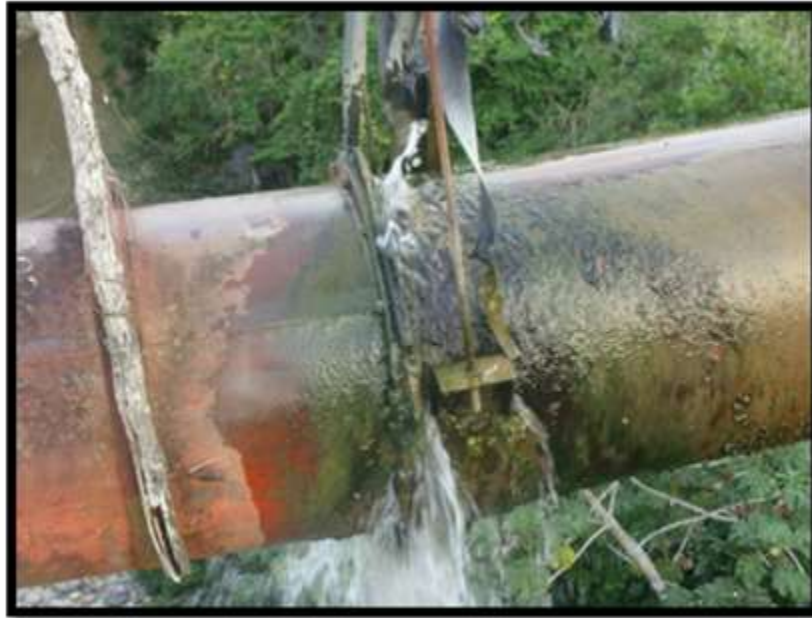
**Figura 15:** Detalle fuga de agua en la tubería por desgarre laminar

Como ya se estableció en la figura 13 y 14, allí se observa que la fuga del agua se presenta antes de la unión bridada, por lo tanto, después de analizar la situación se llegó a la conclusión que en este punto se produjo el desgarramiento laminar en la lámina de la tubería: justo en la unión con los flanches de la brida. Esto debió ocurrir al deflectarse la tubería puesto que la falla se produjo

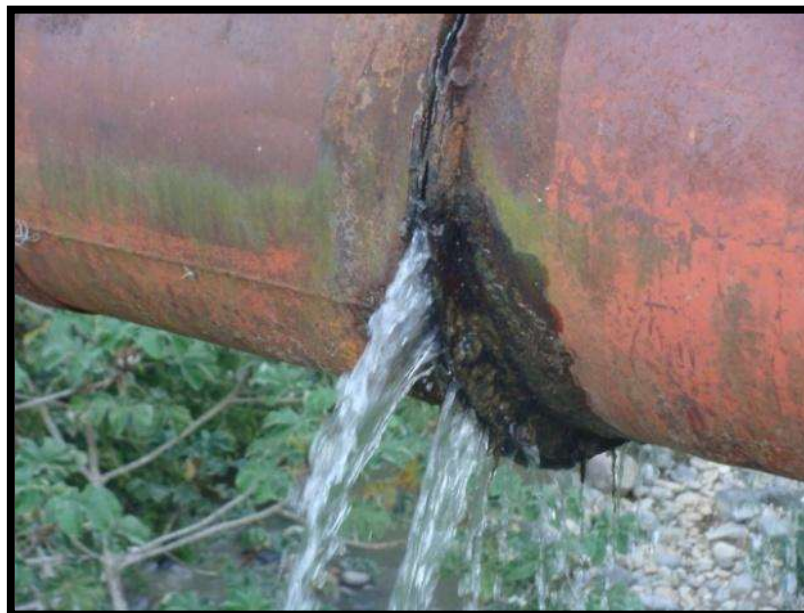
**Figura 16:** Oxidación de tubería y desgaste neopreno

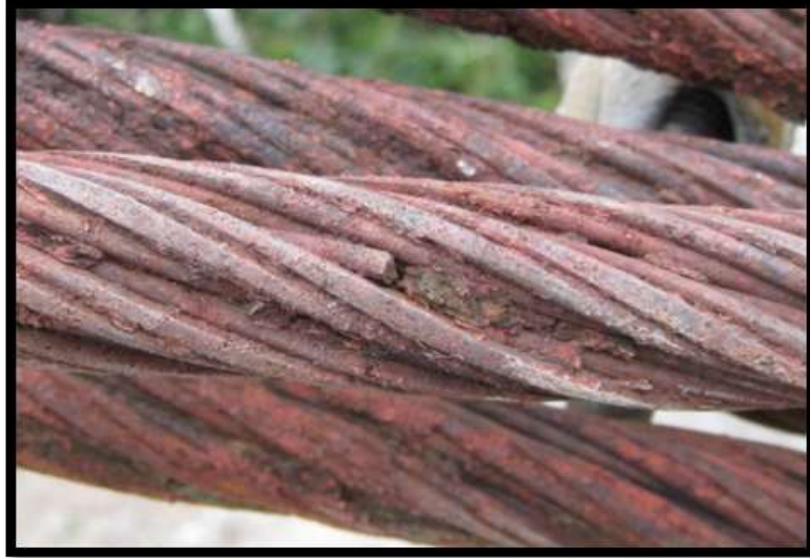
Aparte de la corrosión por falta de mantenimiento, la otra patología observada es la rotura de algunos de los alambres de los torones de los cables, lo cual desde luego reduce la capacidad de carga de los mismos (ver Figuras 18, 19 y 20).

**Figura 18:** Rotura de alambres  
Fuente: los autores.

Se presenta rotura de alambres en algunos de los cortes de acero. Estas lesiones mecánicas se deben a los esfuerzos producidos por las cargas estáticas y dinámicas: vientos y fricción con elementos externos, como son los pendolones, que debido a la falta de ajuste

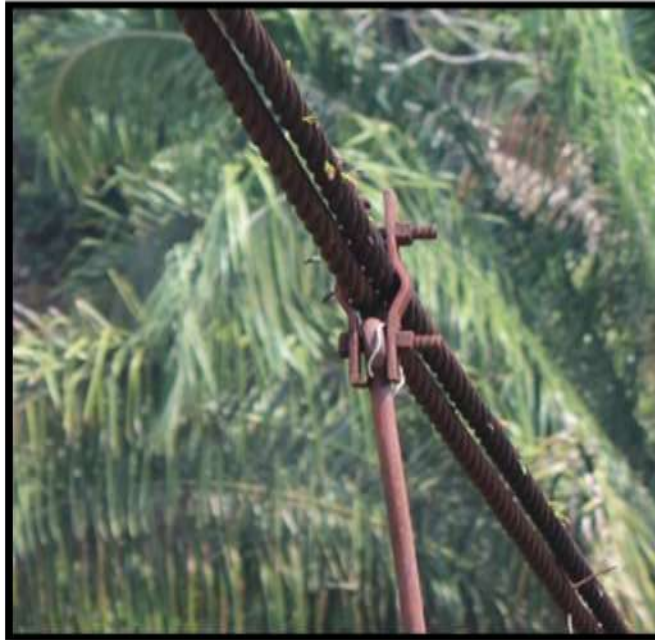
Se inspeccionaron las uniones de los pendolones a los cables sin encontrarse fallas mecánicas: la principal lesión es la corrosión. Para comprender mejor lo mencionado, en la Figura 24 se describen los detalles del pendolón.

**Figura 24:** Detalle perros de amarre de los pendolones a los cables  
Fuente: los autores.

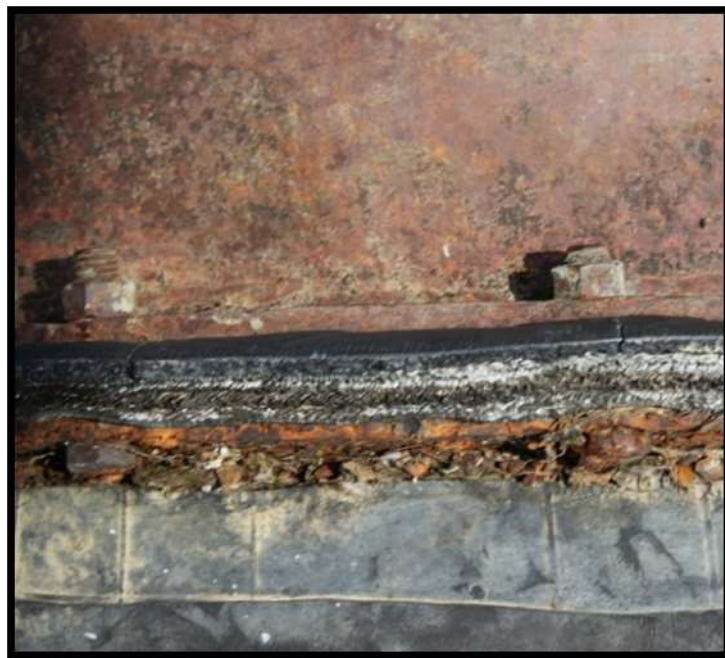
**Figura 27:** Neopreno detalle unión bridada

En cuanto a las uniones bridadas, se observa que en las uniones 1, 2, 3 y 4 ocurrió el deterioro del sello de neopreno debido a la exposición constante a los rayos ultravioletas. Algunos, incluso, presentan fuga de agua (ver ficha de lesiones No 1-01; 1-02; 1-03).
