## **ANEXO 1: REGISTRO FOTOGRÁFICO**

| ESTUDIO EDIFICIO K DE LA ESCUELA MILITAR DE CADETES "JOSE MARIA CORDOVA", BOGOTA D.C. | | | | | | | |

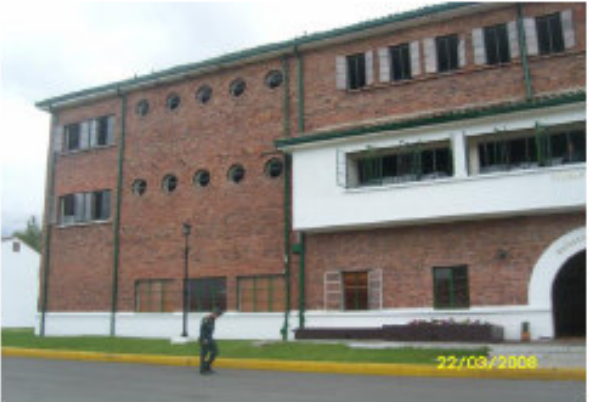
| FOTO No. | | | | 001 | | | |

| FACHADA PRINCIPAL EDIFICIO K | | | | | | | |
| 1. Se observa una franja blanca perimetral de la cimentación sobre el Edificio K, al parecer un muro en concreto. | | | | | | | |
| 2. Se observa que en el segundo piso se presenta un voladizo. | | | | | | | |

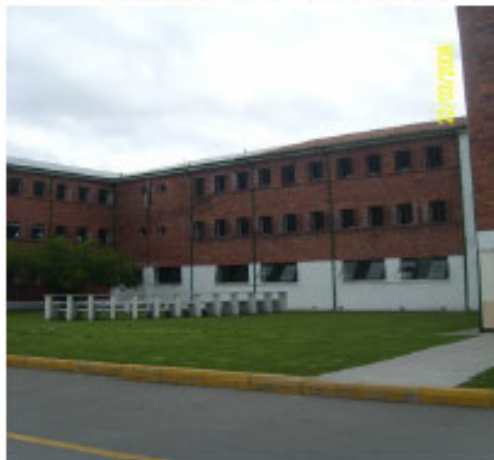
| FOTO No. | | 002 | | | | | |

| FACHADA LATERAL DERECHA | | | | | | | |
| 1, Se observa una franja blanca al parecer un muro en concreto proveniente de | | | | | | | |
| la cimentacion, el cual soporta los muros en mamposteria. | | | | | | | |

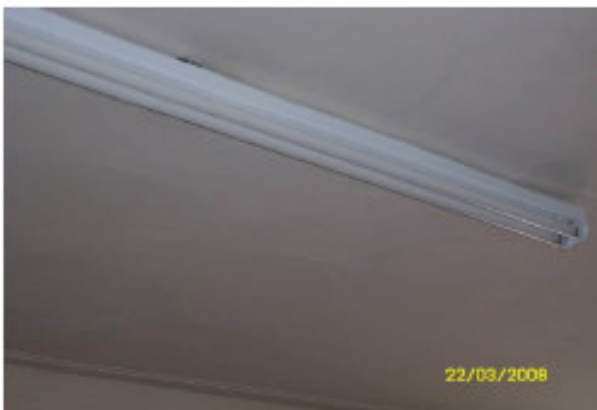
| 1. Presenta deterioros en las cornisas y el techo falso por humedades y defectos en la instalación de acabados. | | | | | | | |

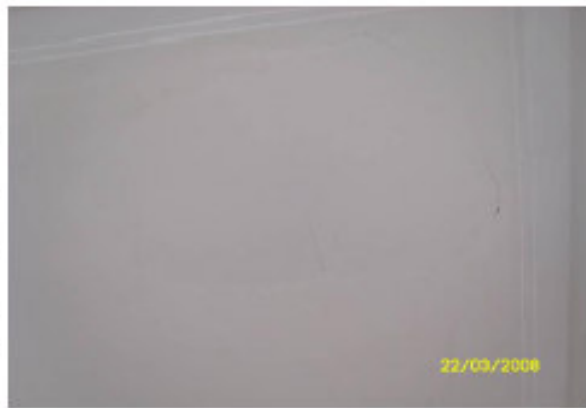
| 1. Presentan deterioros en los techos por humedad y agrietamientos en el | | | | | | | |

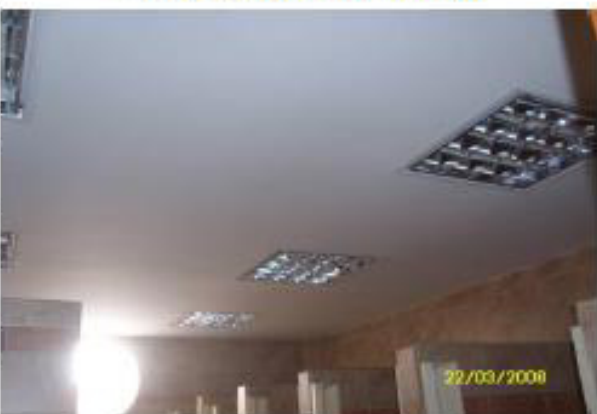
| 1. Presentan deterioros en los techos falsos por humedad y mala instalación | | | | | | | |

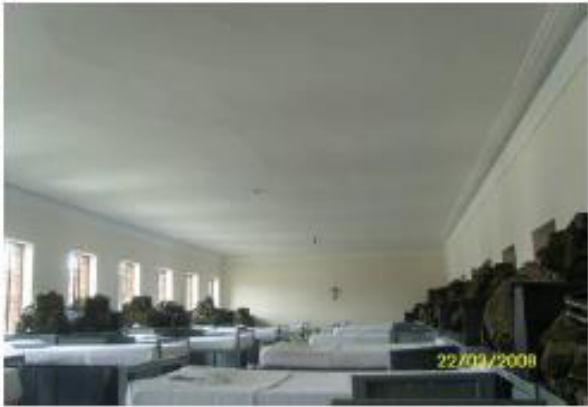
| 1. Presentan techo cubierto con cielo raso falso en dry wall, con deterioros por | | | | | | | |

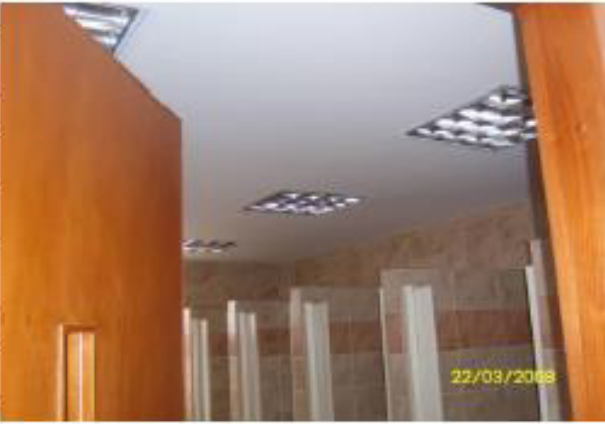
| 1. Presentan deterioros en los techos falsos por humedad y mala instalación | | | | | | | |
