ELABORACIÓN DEL ESTUDIO HIDROLÓGICO E HIDRÁULICO Y ELABORACIÓN DE LOS DISEÑOS DE LAS OBRAS HIDRÁULICAS DE PROTECCIÓN Y CONDUCCIÓN DE LAS QUEBRADAS EL BOTADERO, NN1 Y NN2 UBICADAS AL INTERIOR DEL PERÍMETRO URBANO DEL MUNICIPIO DE VILLARRICA, DEPARTAMENTO DEL TOLIMA.

PROBLEMÁTICAS EN CADA PUNTO

7.A

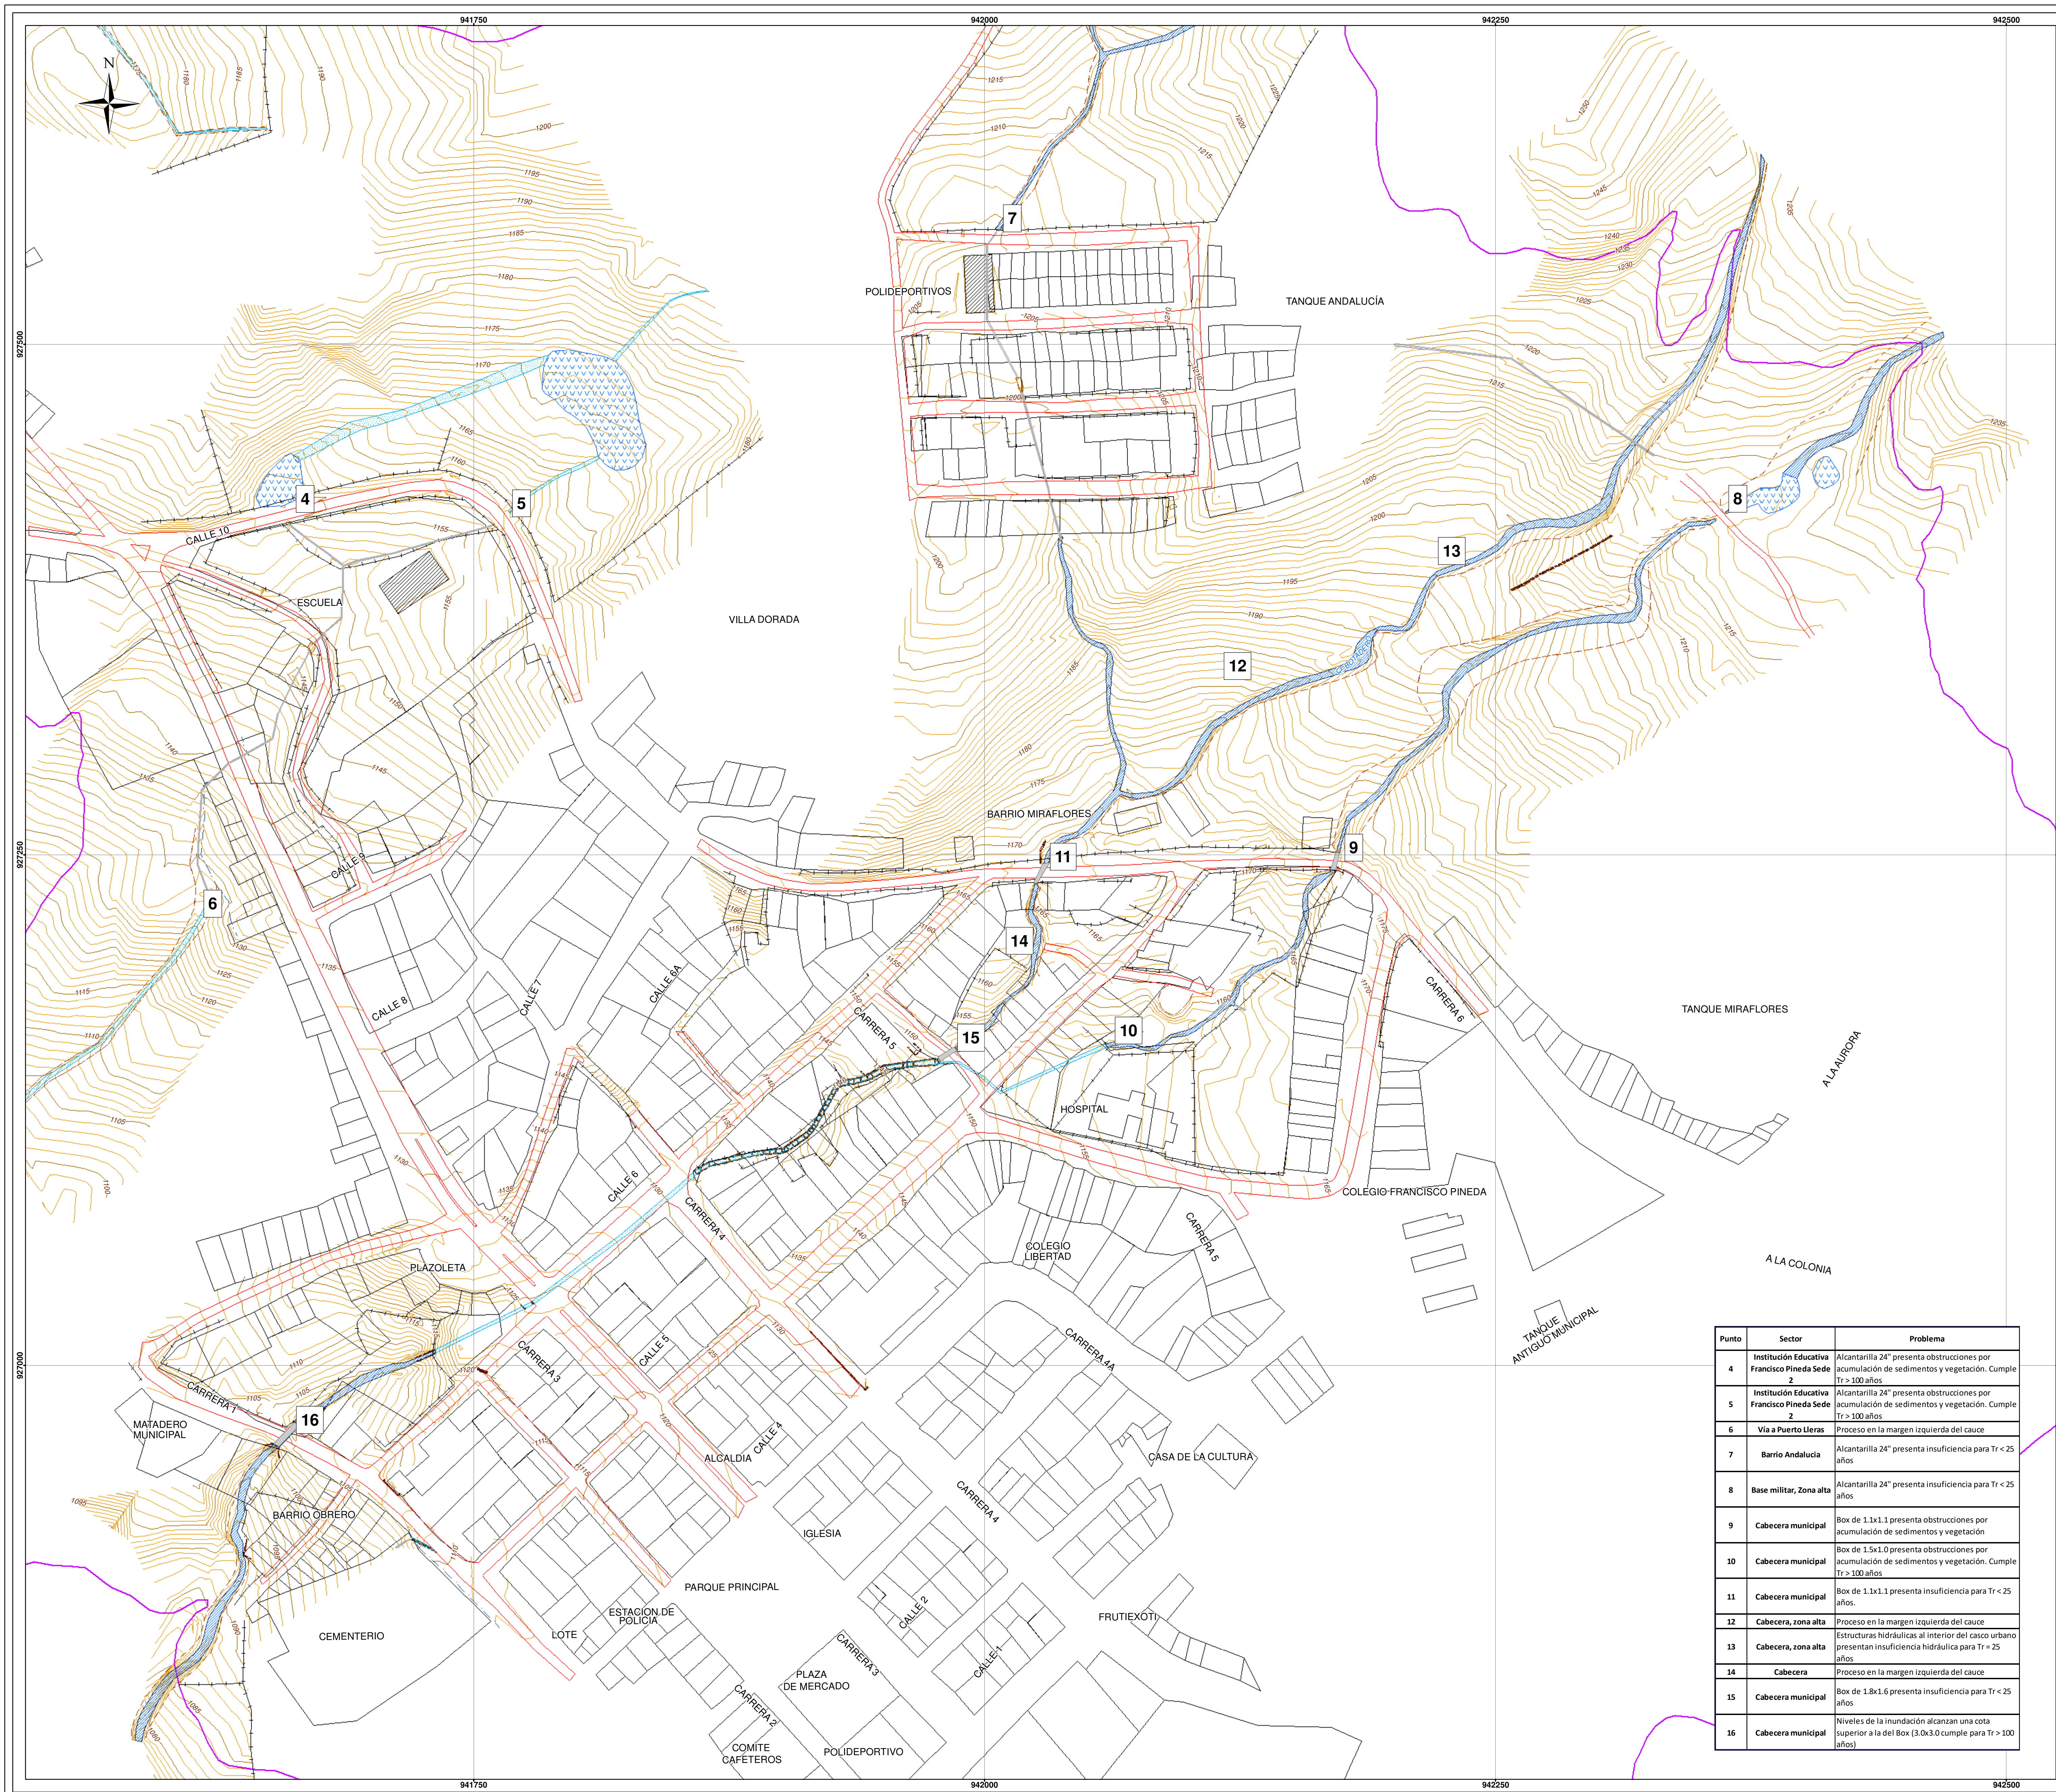
| Punto | Sector | Problema |
|---|---|---|
| 4 | Institución Educativa Francisco Pineda Sede 2 | Alcantarilla 24" presenta obstrucciones por acumulación de sedimentos y vegetación. Cumple Tr > 100 años |
| 5 | Institución Educativa Francisco Pineda Sede 2 | Alcantarilla 24" presenta obstrucciones por acumulación de sedimentos y vegetación. Cumple Tr > 100 años |
| 6 | Via a Puerto Lleras | Proceso en la margen izquierda del cauce |
| 7 | Barrio Andalucia | Alcantarilla 24" presenta insuficiencia para Tr < 25 años |
| 8 | Base militar, Zona alta | Alcantarilla 24" presenta insuficiencia para Tr < 25 años |
| 9 | Cabecera municipal | Box de 1.1x1.1 presenta obstrucciones por acumulación de sedimentos y vegetación |
| 10 | Cabecera municipal | Box de 1.5x1.0 presenta obstrucciones por acumulación de sedimentos y vegetación. Cumple Tr > 100 años |
| 11 | Cabecera municipal | Box de 1.1x1.1 presenta insuficiencia para Tr < 25 años. |
| 12 | Cabecera, zona alta | Proceso en la margen izquierda del cauce |
| 13 | Cabecera, zona alta | Estructuras hidráulicas al interior del casco urbano presentan insuficiencia hidráulica para Tr = 25 años |
| 14 | Cabecera | Proceso en la margen izquierda del cauce |
| 15 | Cabecera municipal | Box de 1.8x1.6 presenta insuficiencia para Tr < 25 años |
| 16 | Cabecera municipal | Niveles de la inundación alcanzan una cota superior a la del Box (3.0x3.0 cumple para Tr > 100 años) |
