**ESTUDIO PATOLÓGICO DE UNA EDIFICACIÓN EN GUADUA, DE CINCO  
NIVELES EN BETANIA, ANTIOQUIA**

***Proyecto “La Casa del Árbol”***

**Especialización en Patología de la Construcción**

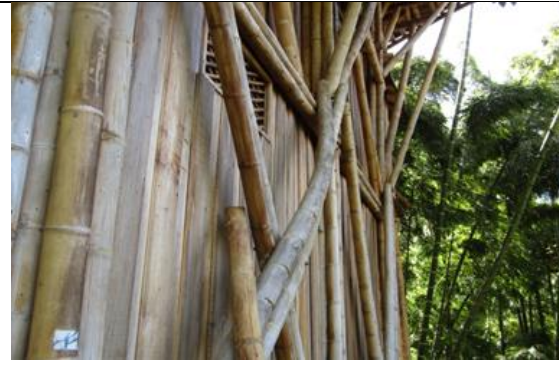
Elemento sometido a compresión alabeado.

| Área/<br>componente | Propuesta de<br>intervención | Objetivo |
|---|---|---|
| Rehabilitación 1:<br><br>Alabeo a lo largo de su sección longitudinal. | Retiro completo del elemento estructural (riostra), que posee la lesión y reemplazarlo por un elemento de características similares en grosor y tamaño | Hacer un reforzamiento adicional, mediante la instalación de un nuevo elemento o conexión que trabaje en paralelo con la nueva riostra instalada. Consistirá en un elemento metálico capaz de resistir altos esfuerzos a tensión, para lo cual se especifica una varilla lisa de acero de ½" in roscada en ambos extremos, la cual deberá ir empalmada a una abrazadera metálica, que a su vez abrazará o amarrará la guadua principal. (Ver anexo 6, detalles de tipos de refuerzo). |

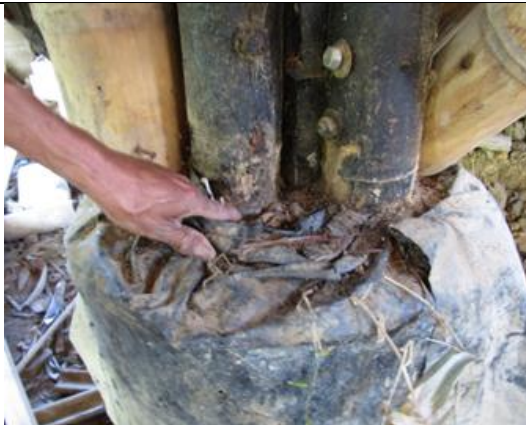
| Falla o lesión física por pudrición de elementos estructurales: | En la base de la cimentación se detectan guaduas con grados de pudrición por encima del 20%, coloración oscura, desprendimiento de fibras en el contacto con los demás elementos y pérdida de la sección transversal compuesta | Humedad presente en el pilote de cimentación del paciente. La guadua está apoyada sobre la superficie del pilote y se utiliza un anclaje tipo tornillo para hacer la respectiva fijación. Se evidencia permanencia de humedad ambiental, puesto que no hay acceso directo del agua hasta ese punto. | Impermeabilizar la parte superior de los pilotes de concreto armado con membranas bituminosas en la zona de contacto con la guadua.<br>Añadir una capa de barniz UV-resistente con fungicida/insecticida para evitar degradación por humedad ambiental y radiación solar.<br>Altos contenidos de humedad generan cambios dimensionales debilitando las uniones y favoreciendo la aparición de grietas significativas. |

Pudrición de elementos por humedad

| Área/<br>componente | Propuesta de<br>intervención | Objetivo |
|---|---|---|
| Rehabilitación 2:<br><br>Pudrición de elementos estructurales | La intervención radicarán en cambiar los elementos afectados y posteriormente impermeabilizar y cubrir muy bien la base sobre la que se sustentan las guadas o elementos que conforman la columna | Limpieza general del apoyo retirando el plástico y material suelto.<br>Retiro por medio mecánicos del material deteriorado en la base de apoyo de las guadas, que puede estar podrido, deteriorado o magullado.<br>Realizar un relleno de un concreto epóxico autonivelante (tipo sika-grout 200).<br>Impermeabilizar cada unidad estructural con un material bituminoso, hasta por lo menos 20 cm por encima del vaciado del concreto autonivelante para que este se proteja de cualquier salpicadura que pueda afectar nuevamente las guadas. |

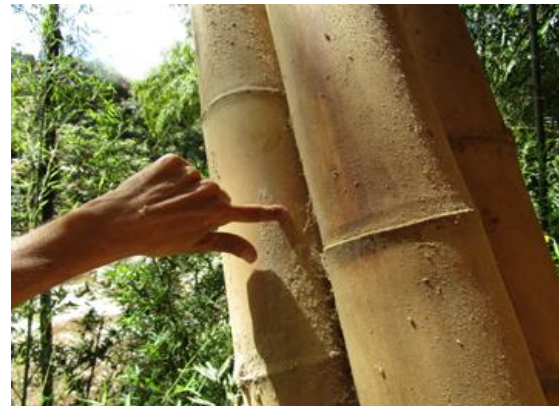
| Falla o lesión por ataque de insectos xilófagos | Los insectos xilófagos, como las termitas, representan una amenaza significativa para las estructuras de guadua (termitas, escarabajos) porque estos perforan túneles en la guadua, consumiendo celulosa y lignina, lo que reduce la sección transversal y la resistencia mecánica. | Se encontraron únicamente dos elementos afectados:<br>El primero es un elemento horizontal que actúa como viga en el sistema de entrepiso en el segundo nivel de la edificación.<br>El segundo es uno de los elementos verticales, que soporta el volado del costado occidental del balcón del último nivel.<br>Infestación por ataque de insectos que puede generar expansión al resto de los elementos. | Esta lesión es considerada leve (<10% reducción del diámetro, presencia de insectos, <1mm de ancho y <30 cm de longitud en fisuración)<br>Reemplazar en <15 días para evitar propagación. Aislar la zona afectada con plásticos para contener esporas y larvas.<br>Cortar y retirar la guadua infestada (quemarla para eliminar riesgos).<br>Instalar guadua tratada con diámetro 12 cm y espesor pared 15 mm. Aplicar barniz con fungicida e insecticida en toda la estructura adyacente. |

Ataque de la madera por insectos xilófagos.

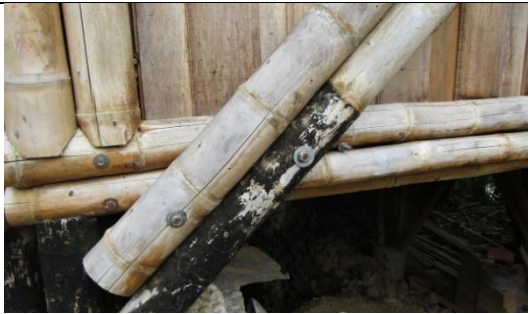
Elemento estructural (Riostra) con problemas de fisuración.

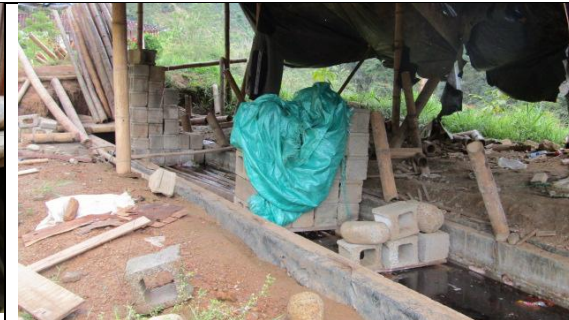
Baño de inmersión con solución a base de ácido bórico para inmunización.

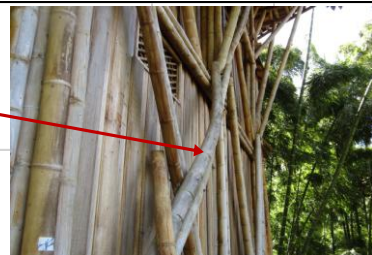
| <b>ESPECIALIZACION EN PATOLOGIA DE LA CONSTRUCCION</b> | | | | | | | | | | |
|---|---|---|---|---|---|---|---|---|--|--|
| | <b>MECANICA</b> | FISURA <input checked="" type="checkbox"/> | GRIETA <input type="checkbox"/> | DESPRENDIMIENTO <input type="checkbox"/> | EROSION <input type="checkbox"/> | | | | | |
| | <b>CALIFICACION DE LA LESION</b> | LEVE <input type="checkbox"/> | MODERADA <input type="checkbox"/> | GRAVE <input checked="" type="checkbox"/> | SEVERA <input type="checkbox"/> | | | | | |
| <b>LOCALIZACION DE LA FALLA EN EL PACIENTE (Descripción y fotografía)</b> | | <p>Elemento estructural para el arriostramiento lateral de la edificación. Presenta pandeo por el sobreesfuerzo al que está sometido y cuya sección transversal no es capaz de soportar la fuerza a compresión al que esta sometida.</p> <p>El elemento, además del pandeo, también presenta fisuración en el sentido de la fibra, ayudado en parte, por la ubicación del perno.</p> | | | | | | | | |

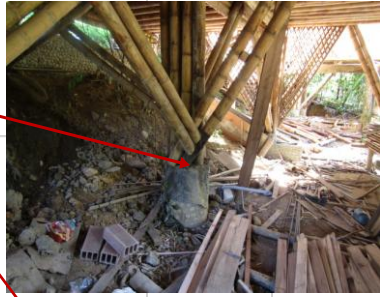
| <b>ESPECIALIZACION EN PATOLOGIA DE LA CONSTRUCCION</b> | | | | | | | | | | |
|---|---|---|---|---|---|---|---|---|--|--|
| | <b>CALIFICACION DE LA LESION</b> | LEVE <input type="checkbox"/> | MODERADA <input checked="" type="checkbox"/> | GRAVE <input type="checkbox"/> | SEVERA <input type="checkbox"/> | | | | | |
| <b>LOCALIZACION DE LA FALLA EN EL PACIENTE (Descripción y fotografía)</b> | | Humedad presente en el pilote de cimentación del paciente. La guadua está apoyada sobre la superficie del pilote y se utiliza anclaje tipo tornillo para hacer la respectiva fijación.<br><br>A pesar de utilizar polietileno para cubrir el pilote (temporalmente mientras se adelanta el proceso constructivo), se evidencia permanencia de humedad ambiental, puesto que no hay acceso directo del agua hasta ese punto. | | | | | | | | |

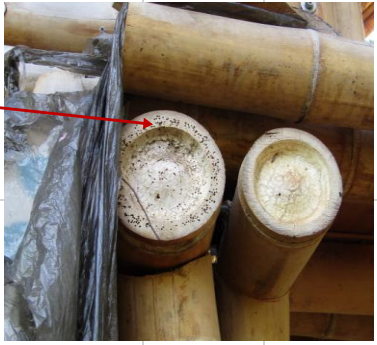
| <b>ESPECIALIZACION EN PATOLOGIA DE LA CONSTRUCCION</b> | | | | | | | |
|---|---|---|---|---|---|---|---|
| | <b>CALIFICACION DE LA LESION</b> | LEVE <input checked="" type="checkbox"/> | MODERADA <input type="checkbox"/> | GRAVE <input type="checkbox"/> | SEVERA <input type="checkbox"/> | | |
| <b>LOCALIZACION DE LA FALLA EN EL PACIENTE (Descripción y fotografía)</b> | <p>Se encontraron únicamente dos elementos afectados. El primero es un elemento horizontal, que actúa como viga en el sistema de entrepiso en el segundo nivel de la edificación. No se evidenció la presencia de insectos, ni polvillo, pero se identificaron los puntos por donde pudo haber existido un ataque de insectos</p> <p>hay presencia de insectos en uno de los elementos verticales, que soporta el volado del costado occidental del balcón del último nivel. Este elemento vertical fue un adosamiento que se hizo a la estructura, siendo más reciente que el resto de los elementos estructurales. Aquí se evidencia una activa infestación por ataque de insectos que puede hacer que se expanda al resto de los elementos.</p> | | | | | | |
