**ETAPA DE RECONOCIMIENTO E HISTORIA CLINICA  
FICHAS DE TOMAS DE DATOS Y VALORACION**

| PACIENTE | TERRENO COLEGIO JUAN LOZANO LOZANO-FONTANA GRANDE | INFORMACION DE LA LESION | | | | |
| DIRECCION | CARRERA 106B No. 151C-92 BOGOTA | DIRECTA | PRIMARIA | SECUNDARIA | INDIRECTA | |

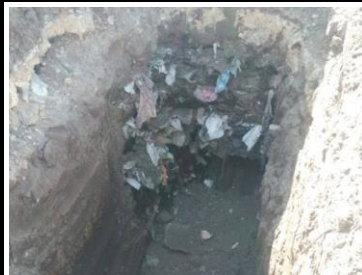
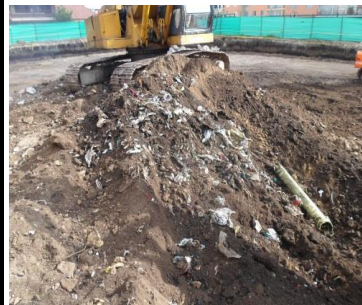
| PACIENTE | TERRENO COLEGIO JUAN LOZANO LOZANO-FONTANA GRANDE | INFORMACION DE LA LESION | | | | |
|---|---|---|---|---|---|---|
| FICHA 01-LESION 1 | | PREVENTIVA | | | | |

| PACIENTE | TERRENO COLEGIO JUAN LOZANO LOZANO-FONTANA GRANDE | INFORMACION DE LA LESION | | | | |
|---|---|---|---|---|---|---|
| CONDICIONES DE ESTABILIDAD | NO HAY ESTABILIDAD PARA CONSTRUCCION | LESION PREVIA | | | MANTENIMIENTO | |
| ELEMENTOS ENCONTRADOS | PLASTICO,PAPEL, BOTELLAS PLASTICAS Y VIDRIO | APLICACIÓN PATOLOGICA | | | | |

| ALTO CONTENIDO DE ELEMENTOS INORGANICOS | X | X | X | X | | | X | | |
| POR DESINTEGRACION DE ELEMENTOS PUEDE FALLAR TERRENO | X | X | | X | | | X | | |
| POR DETERIORO LOS ELEMENTOS PUEDE FALLAR TERRENO | X | X | | X | | | X | | |
| CAMBIOS DE TEMPERATURA OCACIONAN DETERIORO | X | X | | X | | | X | | |

| 0,40MTS HASTA 3.00MTS SE ENCONTRO MATERIAL INORGANICO | X | | | X | | | X | | |
| PLASTICO, BOTELLAS VIDRIO, PAPEL | X | | | X | | | X | | |

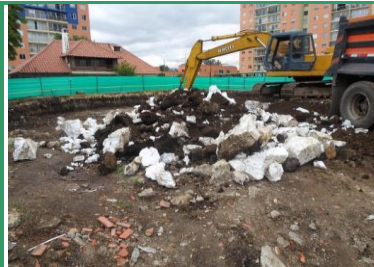
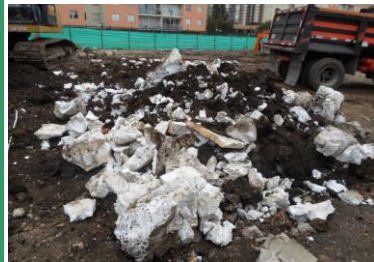
| PACIENTE | TERRENO COLEGIO JUAN LOZANO LOZANO-FONTANA GRANDE<br>LOCALIDAD DE SUBA . CARRERA 106B No. 151C-92 BOGOTA | INFORMACION DE LA LESION | | | | | | | | |
|---|---|---|---|---|---|---|---|---|---|---|
| FICHA 3-LESION 3 | | PREVENTIVA | | | | X | | | | |

| PACIENTE | TERRENO COLEGIO JUAN LOZANO LOZANO-FONTANA GRANDE<br>LOCALIDAD DE SUBA . CARRERA 106B No. 151C-92 BOGOTA | INFORMACION DE LA LESION | | | | | | | | |
|---|---|---|---|---|---|---|---|---|---|---|
| CONDICIONES DE ESTABILIDAD | NO HAY ESTABILIDAD PARA CONSTRUCCION | LESION PREVIA | | | MANTENIMIENTO | | | | | |

| PERDIDA DE PROPIEDADES DEL TERRRENO | X | X | | X | | X | | |
| NO EXISTE CONFORMACIO DEL TERRENO | X | X | | X | | X | | |
| ICOPOR ENTERRADO EN EL TERRRENO | X | X | | X | | X | | |

| 0.40 MTS SE ENCONTRO MATERIAL INORGANICO-ICOPOR | X | | | X | | X | | |
| ICOPOR | X | | | X | | X | | |

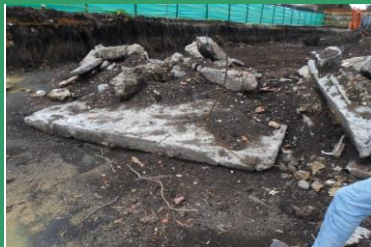
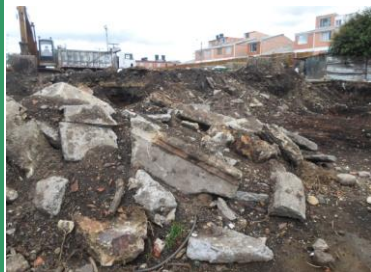
| PERDIDA DE PROPIEDADES DEL TERRENO | X | X | | X | | | | X | | |
| CORROSION DE HIERRO DE PLACAS Y VIGAS | X | X | X | X | | | | X | | |
| NO EXISTE CONFORMACION DEL TERRENO | X | X | X | X | | | | X | | |
| VIGAS, PLACAS EN CONCRETO | X | X | | X | | | | X | | |
