# MEJORAMIENTO Y REHABILITACIÓN DE LA VÍA ESPINAL - COELLO CENTRO, CENTRO ORIENTE TRAMO IV

AREA DE GEOTECNIA

**ESPINAL-TOLIMA  
SEPTIEMBRE 2020**

**REF.: ESTUDIO DE SUELOS “CALICATAS” MEJORAMIENTO Y REHABILITACION DE LA VIA ESPINAL - COELLO CENTRO, CENTRO ORIENTE TRAMO 4 EN EL MUNICIPIO DEL ESPINAL DEPARTAMENTO DEL TOLIMA.**

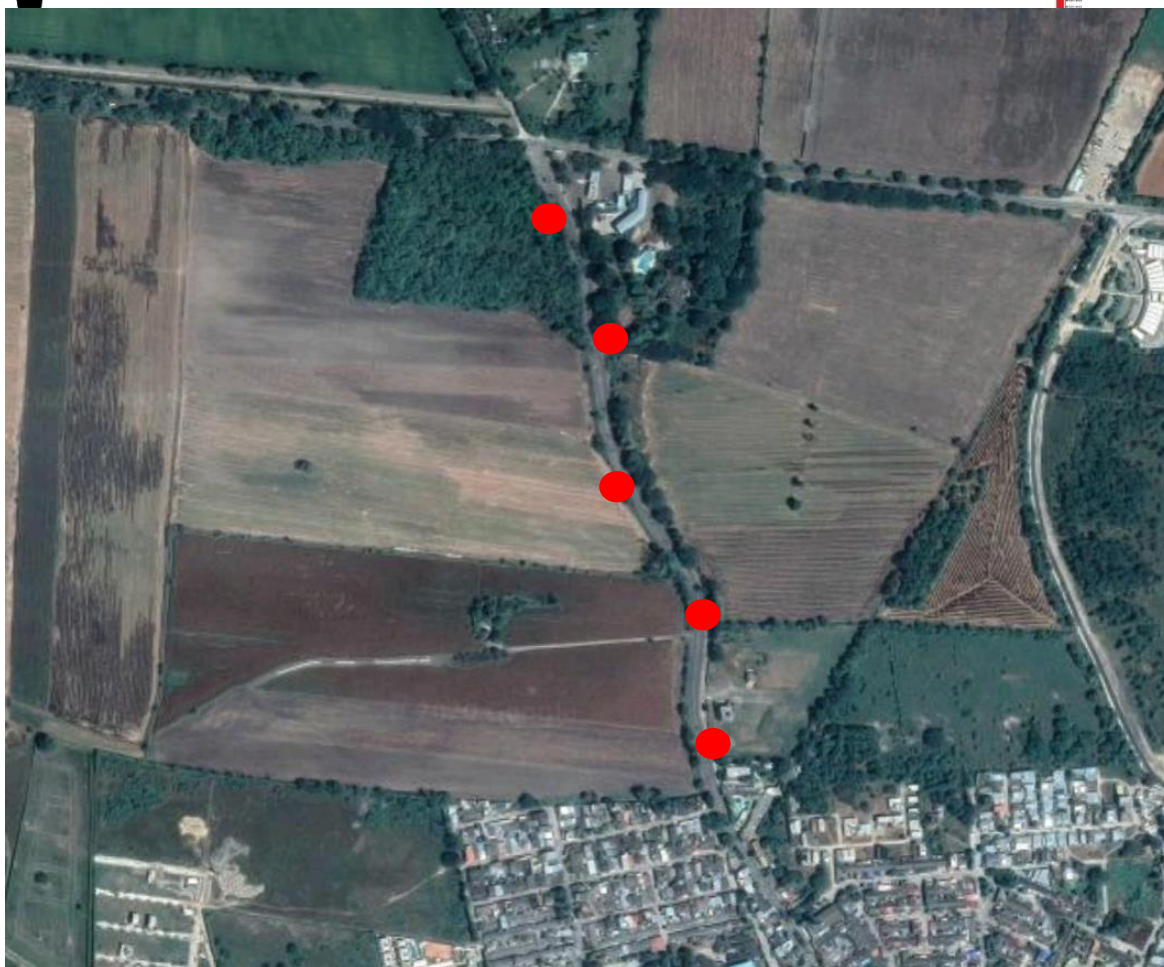
● CALICATAS

CALICATA 1: K0+120 ELEVACION: 321,70

CALICATA 2: K0+300 ELEVACION: 320,96

CALICATA 3: K0+480 ELEVACION: 320,28

CALICATA 4: K0+610 ELEVACION: 320,22

CALICATA 5: K0+790 ELEVACION: 320,06

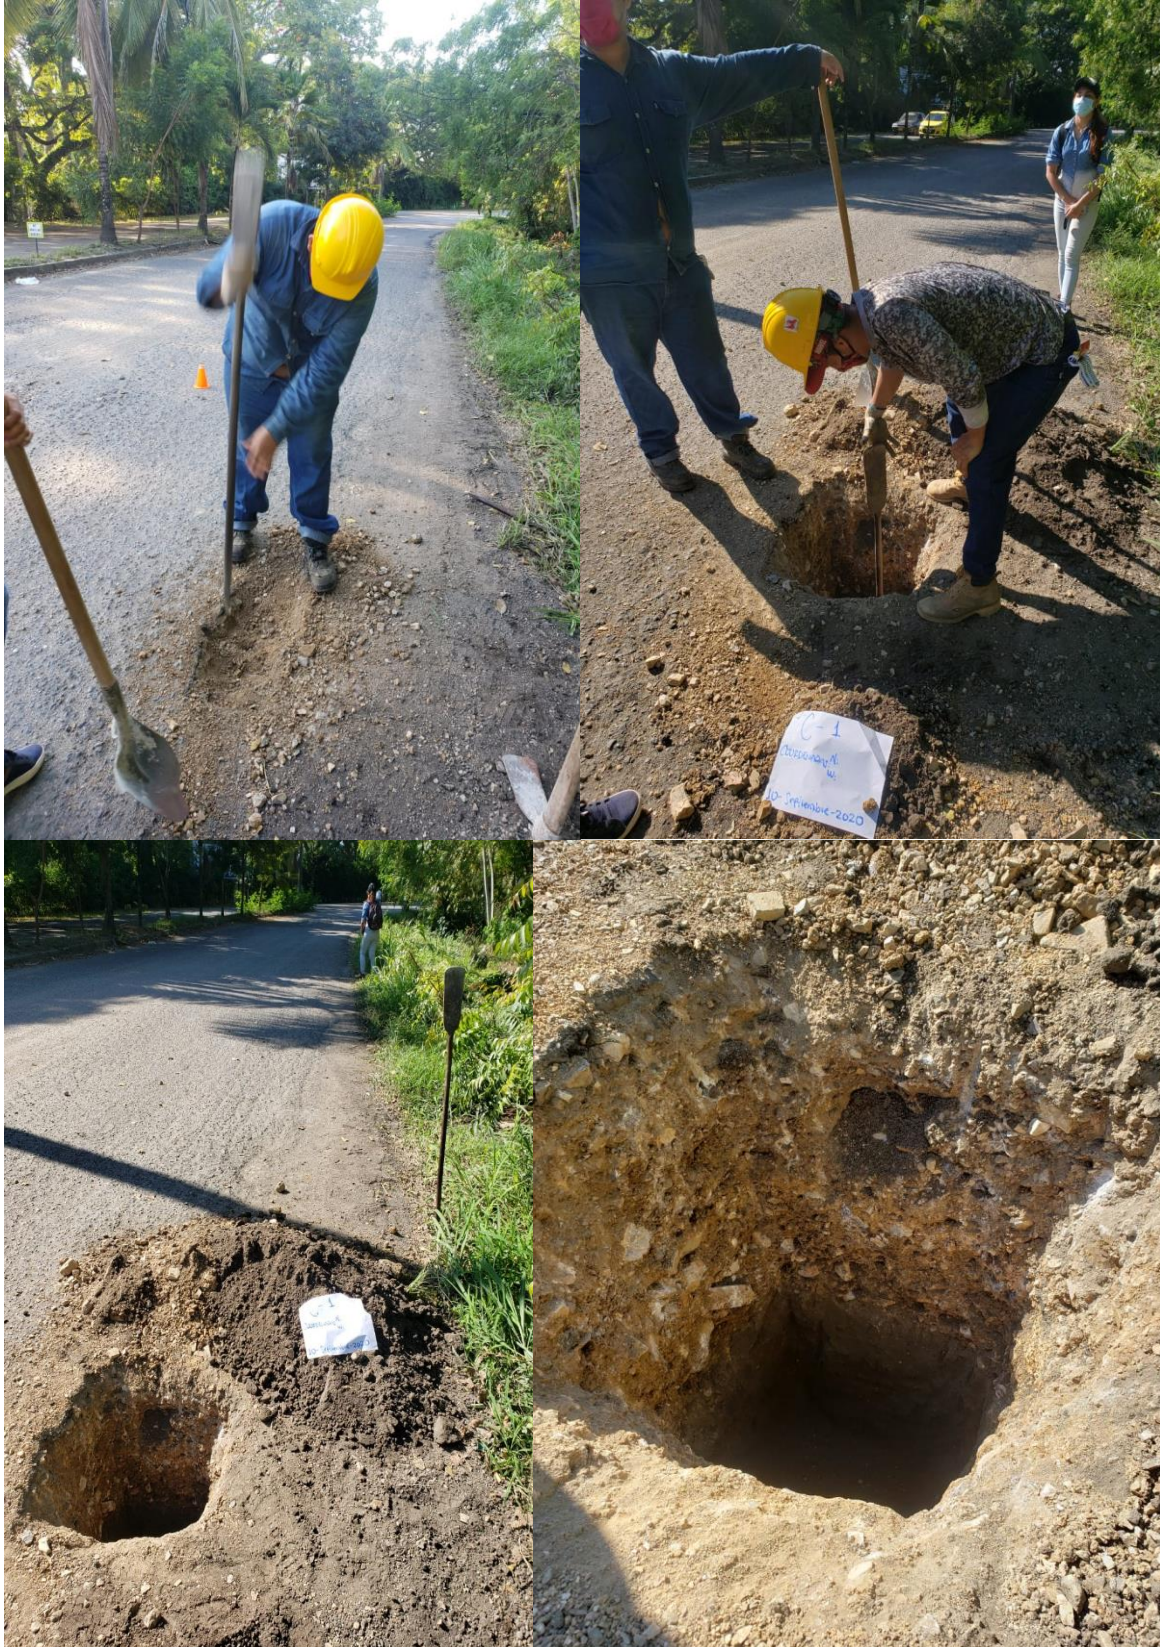
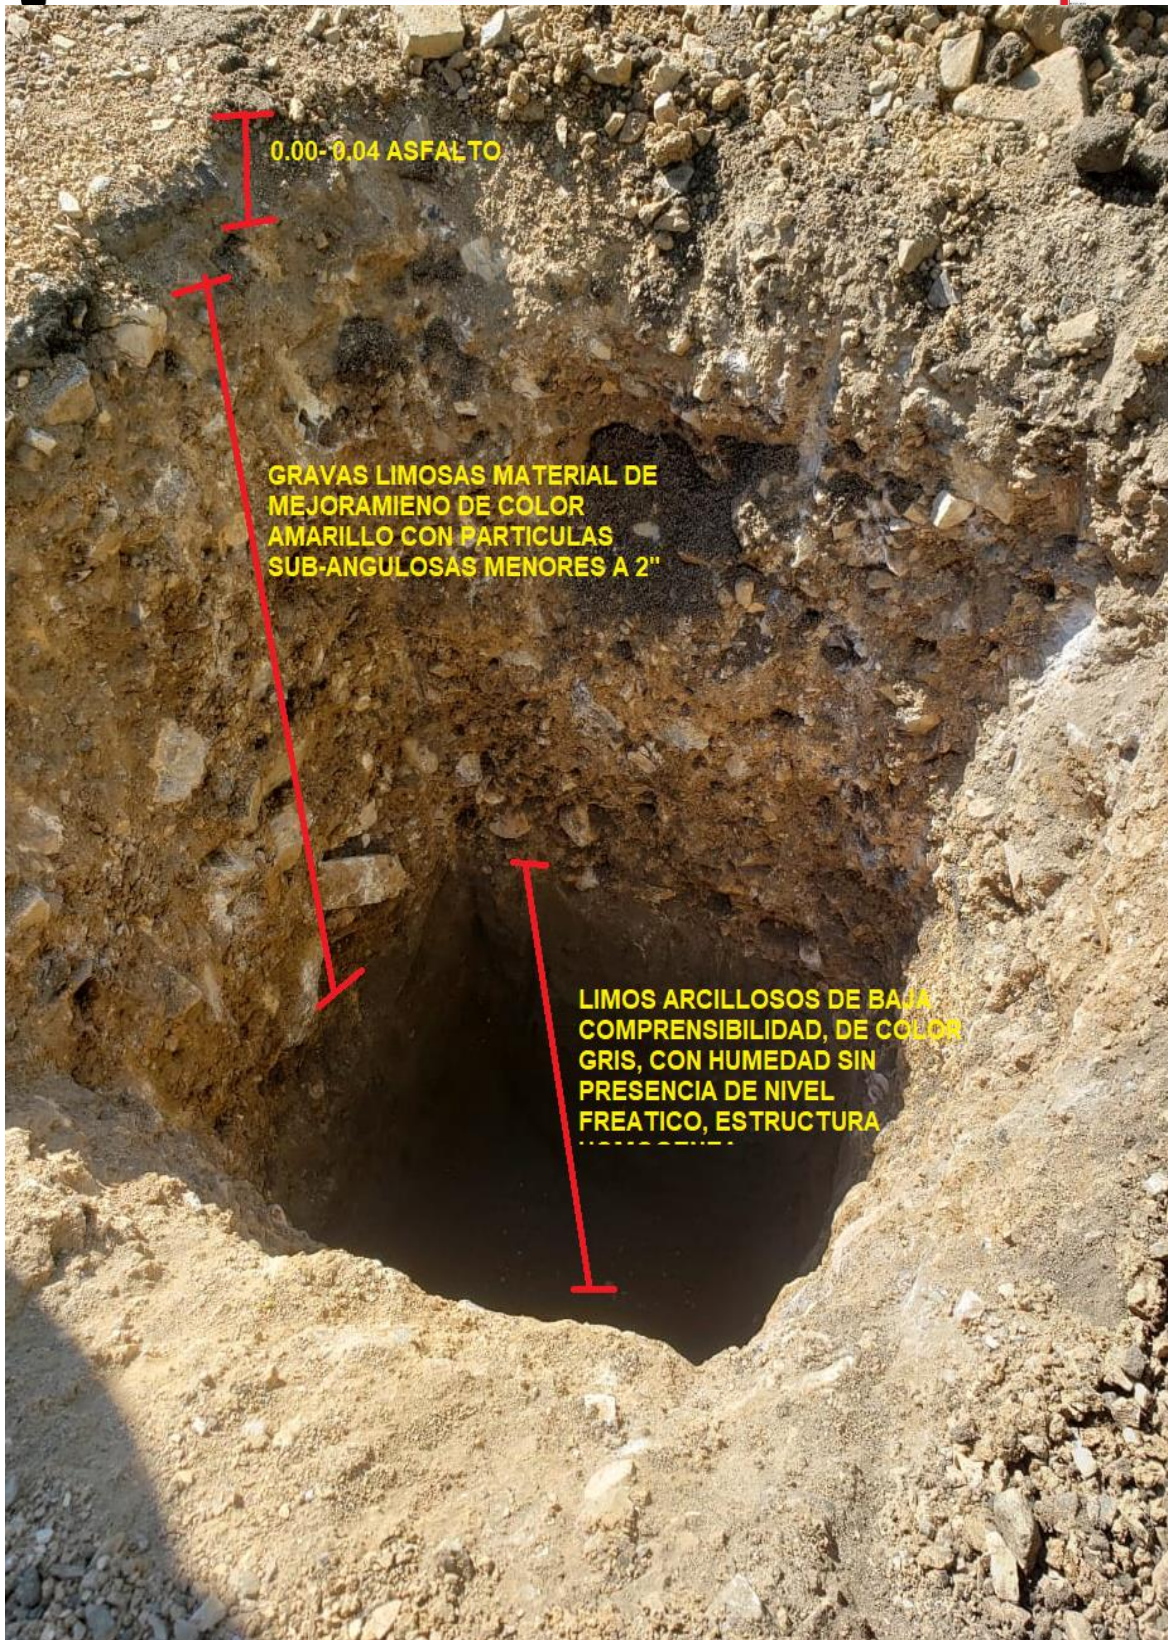
## CALICATA (C-1)

| <b>HML</b> <sup>®</sup><br>Ingenieros Civiles<br> HML INGENIERIA<br> HMLINGENIEROS<br> HMLINGENIEROSCIVILES@GMAIL.COM<br> @HMLINGENIEROSC1 | | | PERFIL ESTRATIGRAFICO<br>CLASIFICACION DE SUELOS<br><br>NORMA NTC 1504 | | | |
|---|---|---|---|---|---|--|
| 0.00 | | | ASFALTO | | | |
| 0.04 | | | GRAVA LIMOSA CON MATERIAL DE MEJORAMIENTO DE COLOR AMARILLO CON PARTICULAS SUB-ANGULOSAS MENORES A 2 " | | 9,95 | |
| 0.45 | | | LIMO ARCILLOSO DE BAJA COMPRESIBILIDAD, DE COLOR GRIS | | 8,13 | |

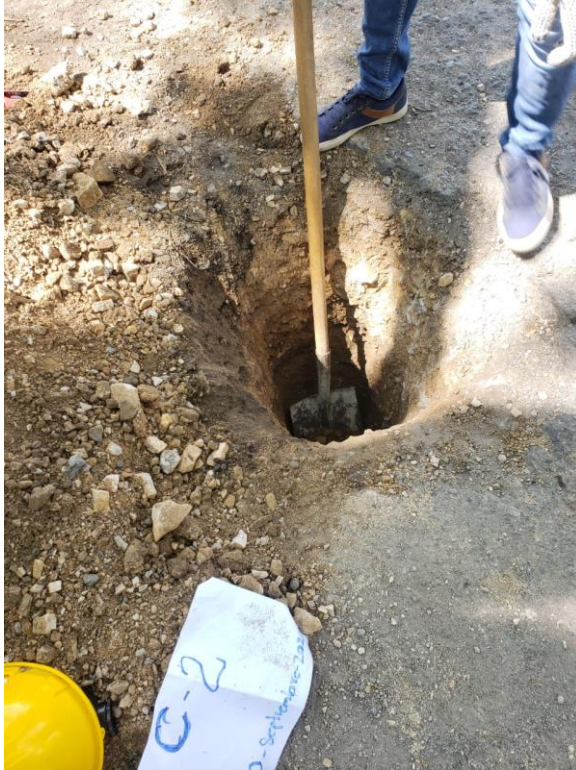
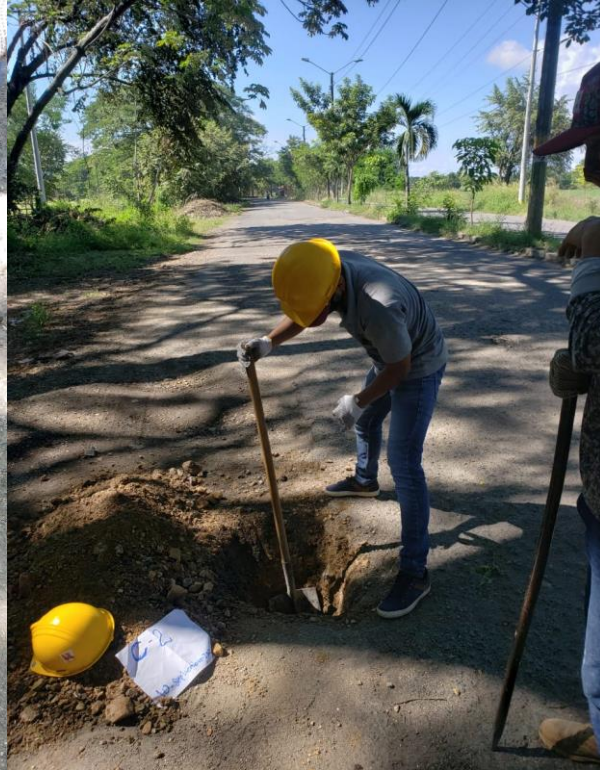
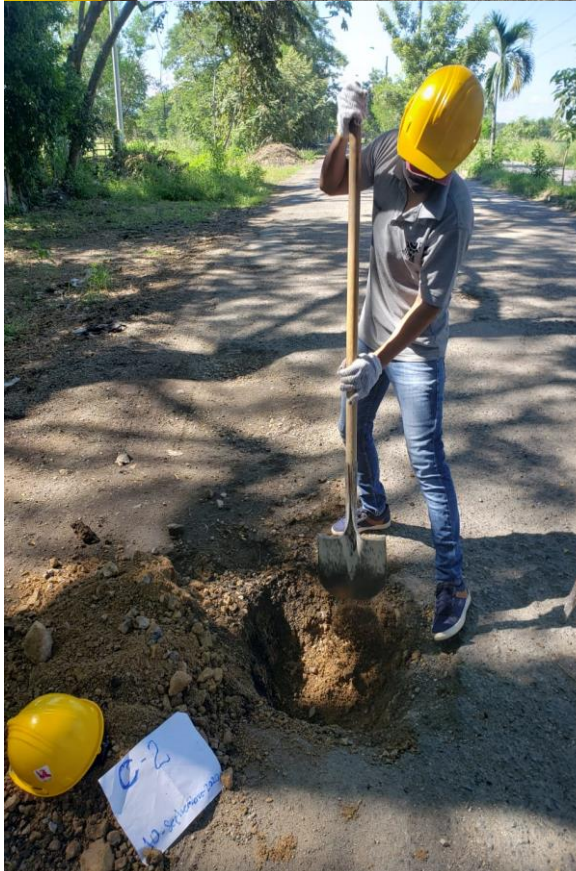
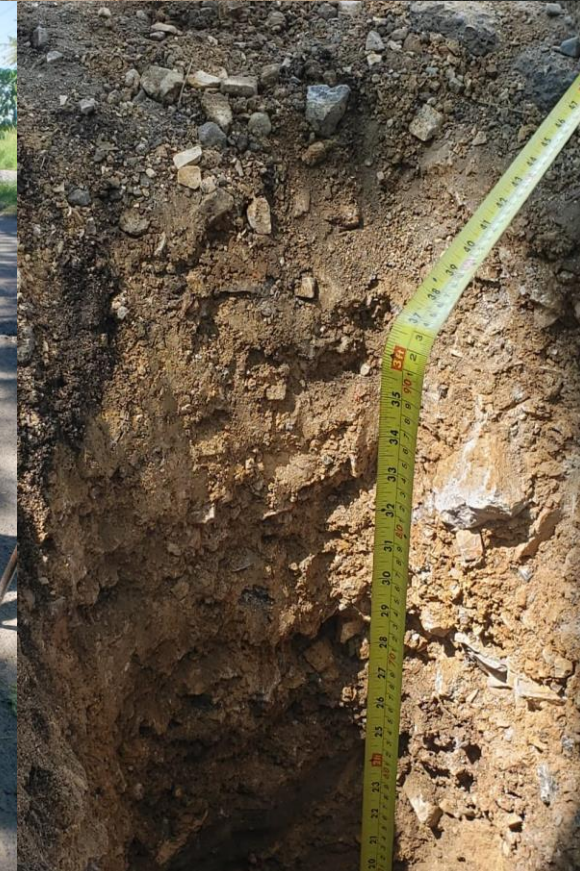
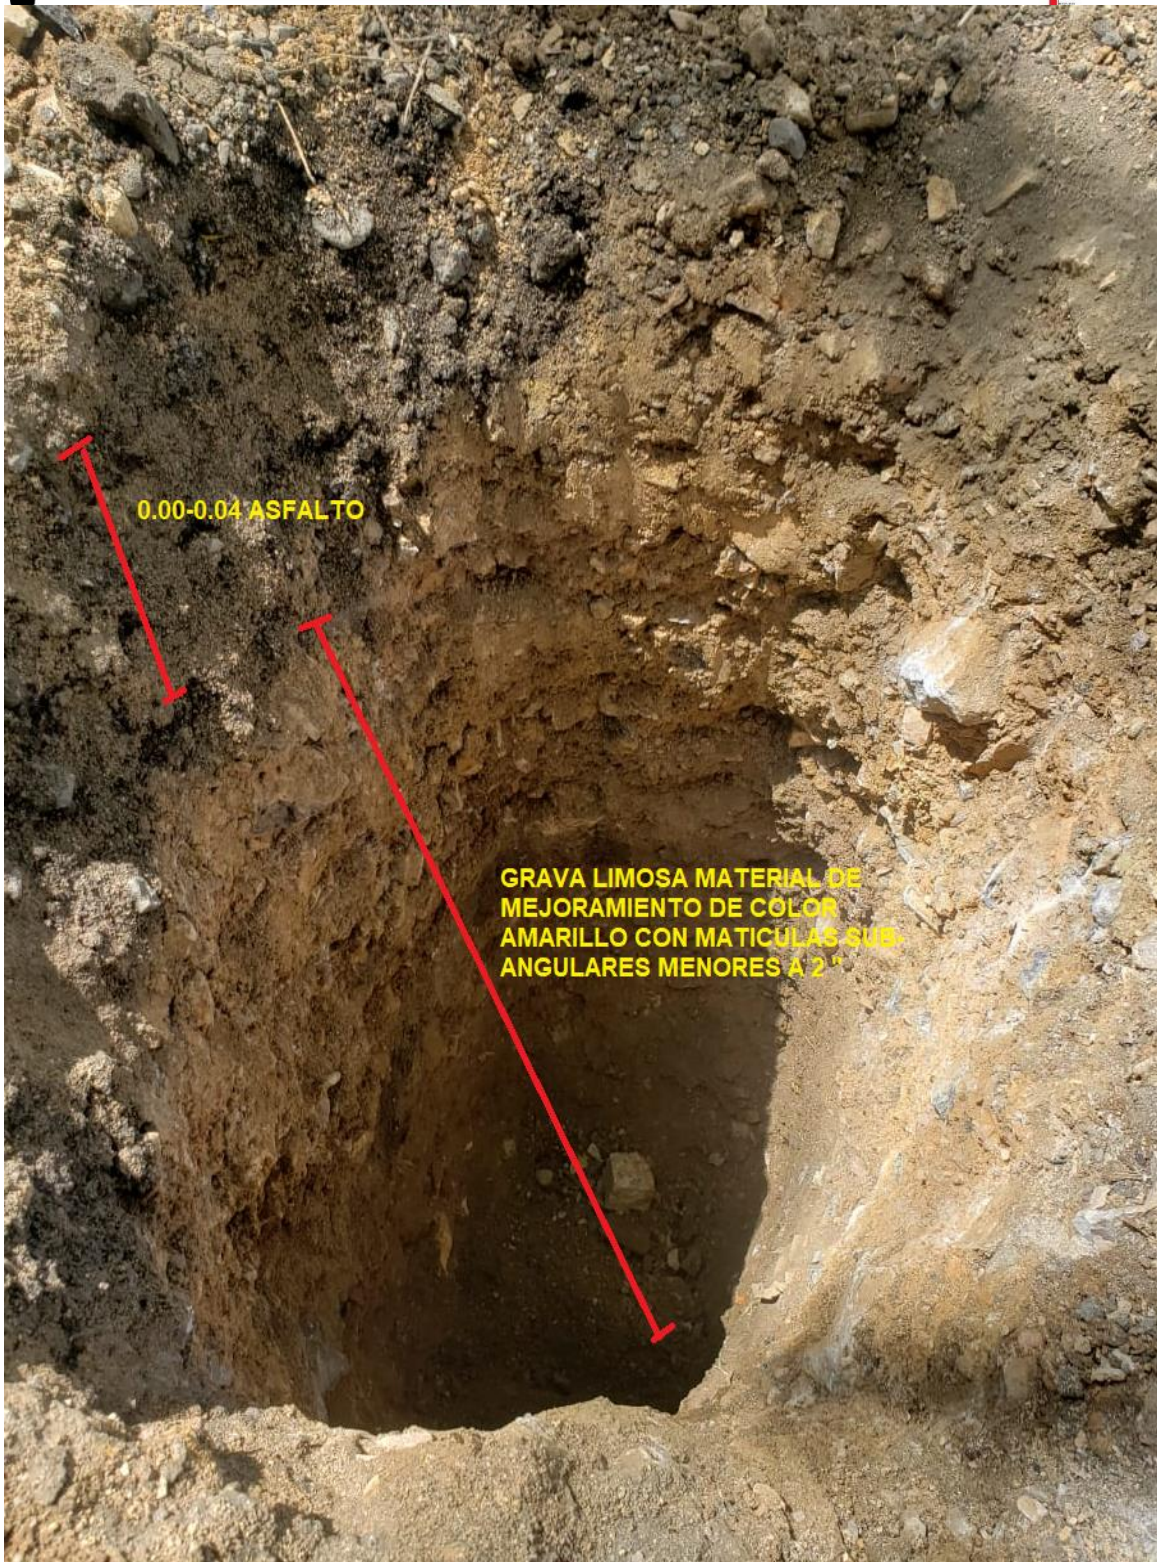
## CALICATAS ( C-2)

| PROFUNDIDAD (m) | CONVENCIÓN M.O.P.T. | SISTEMA DE CLASIFICACIÓN U.S.C. | CLASIFICACIÓN Y DESCRIPCIÓN DEL MATERIAL | HUMEDAD % |
|---|---|---|---|---|
| 0.00 | | | ASFALTO | |
| 0.04 | | | GRAVA LIMOSA CON MATERIAL DE MEJORAMIENTO DE COLOR AMARILLO CON PARTICULAS SUB-ANGULOSAS MENORES A 2 " | 10,51 |

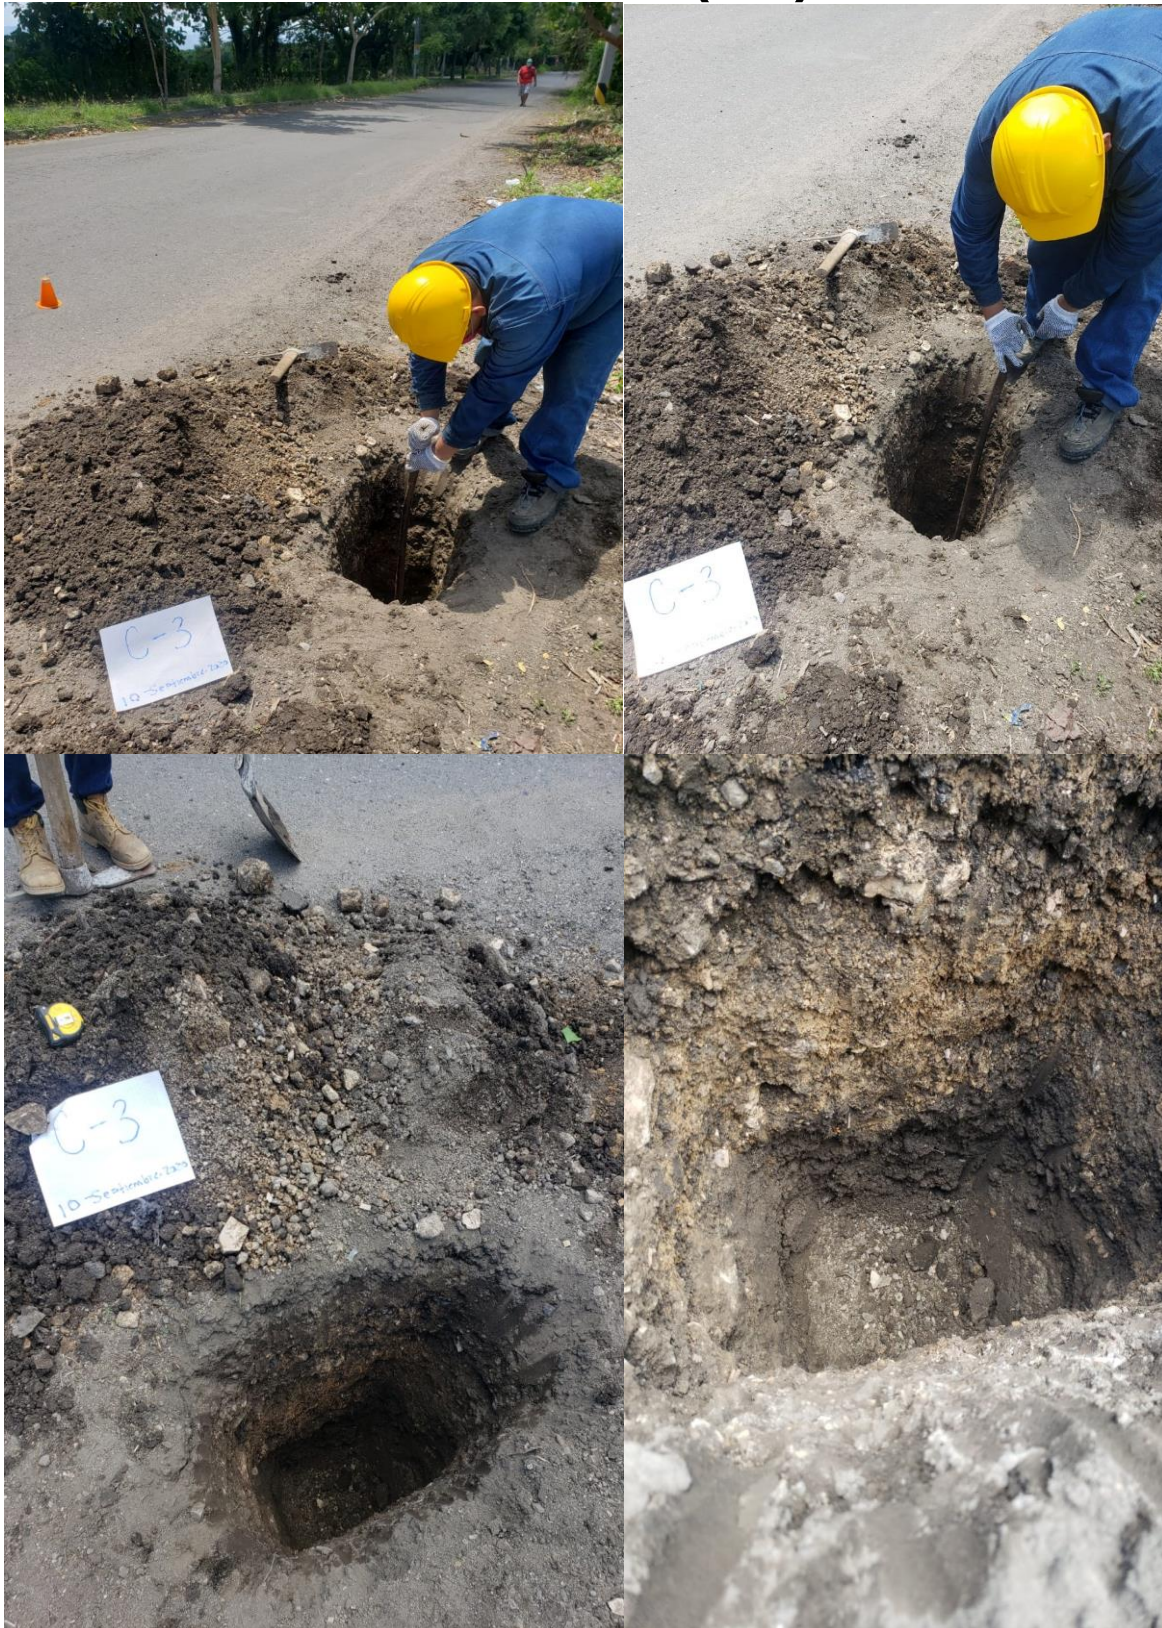
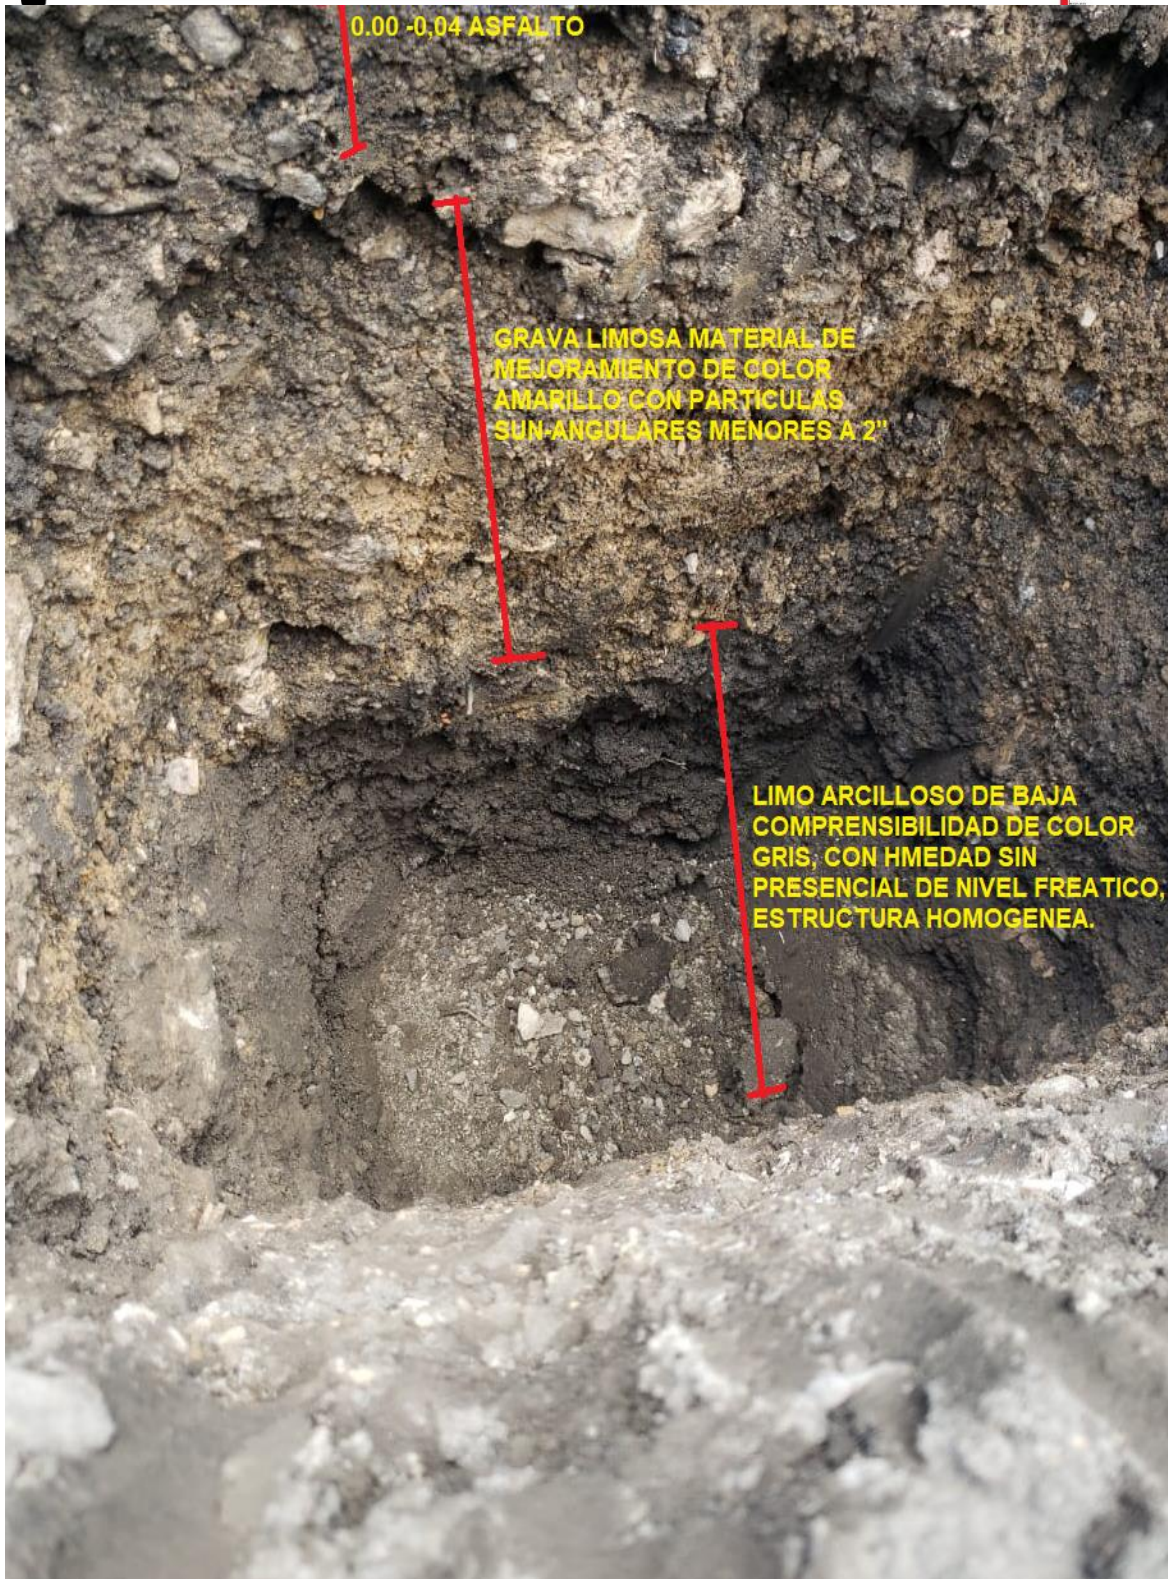
## CALICATAS (C-3)

| <b>HML®</b><br>Ingenieros Civiles<br>HMLINGENIEROSCIVILES@GMAIL.COM<br>@HMLINGENIEROSC1 | | | <b>PERFIL ESTRATIGRAFICO</b><br><b>CLASIFICACION DE SUELOS</b><br>NORMA NTC 1504 | | |
|---|---|---|---|---|--|
| 0.50 | | | LIMO ARCILLOSO DE BAJA COMPRESIBILIDAD, DE COLOR GRIS | 7,23 | |

0.00 -0.04 ASFALTO

GRAVA LIMOSA MATERIAL DE  
MEJORAMIENTO DE COLOR  
AMARILLO CON PARTICULAS  
SUN-ANGULARES MENORES A 2"

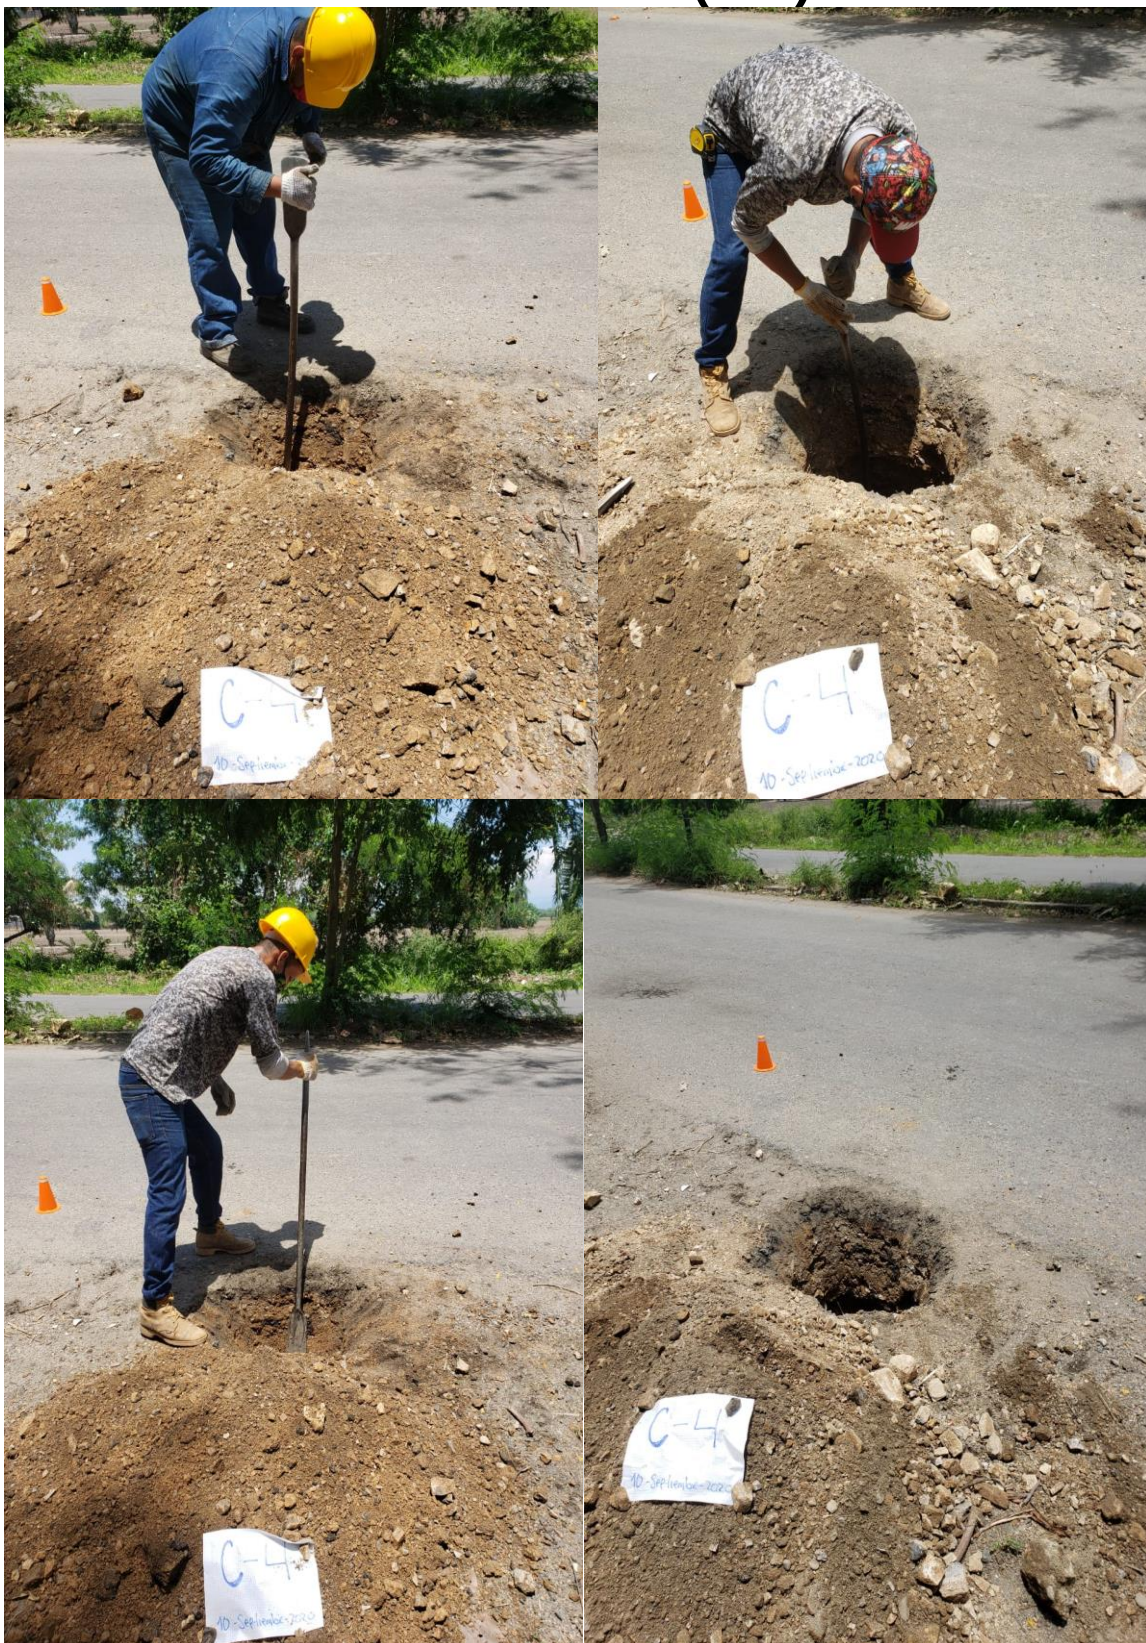
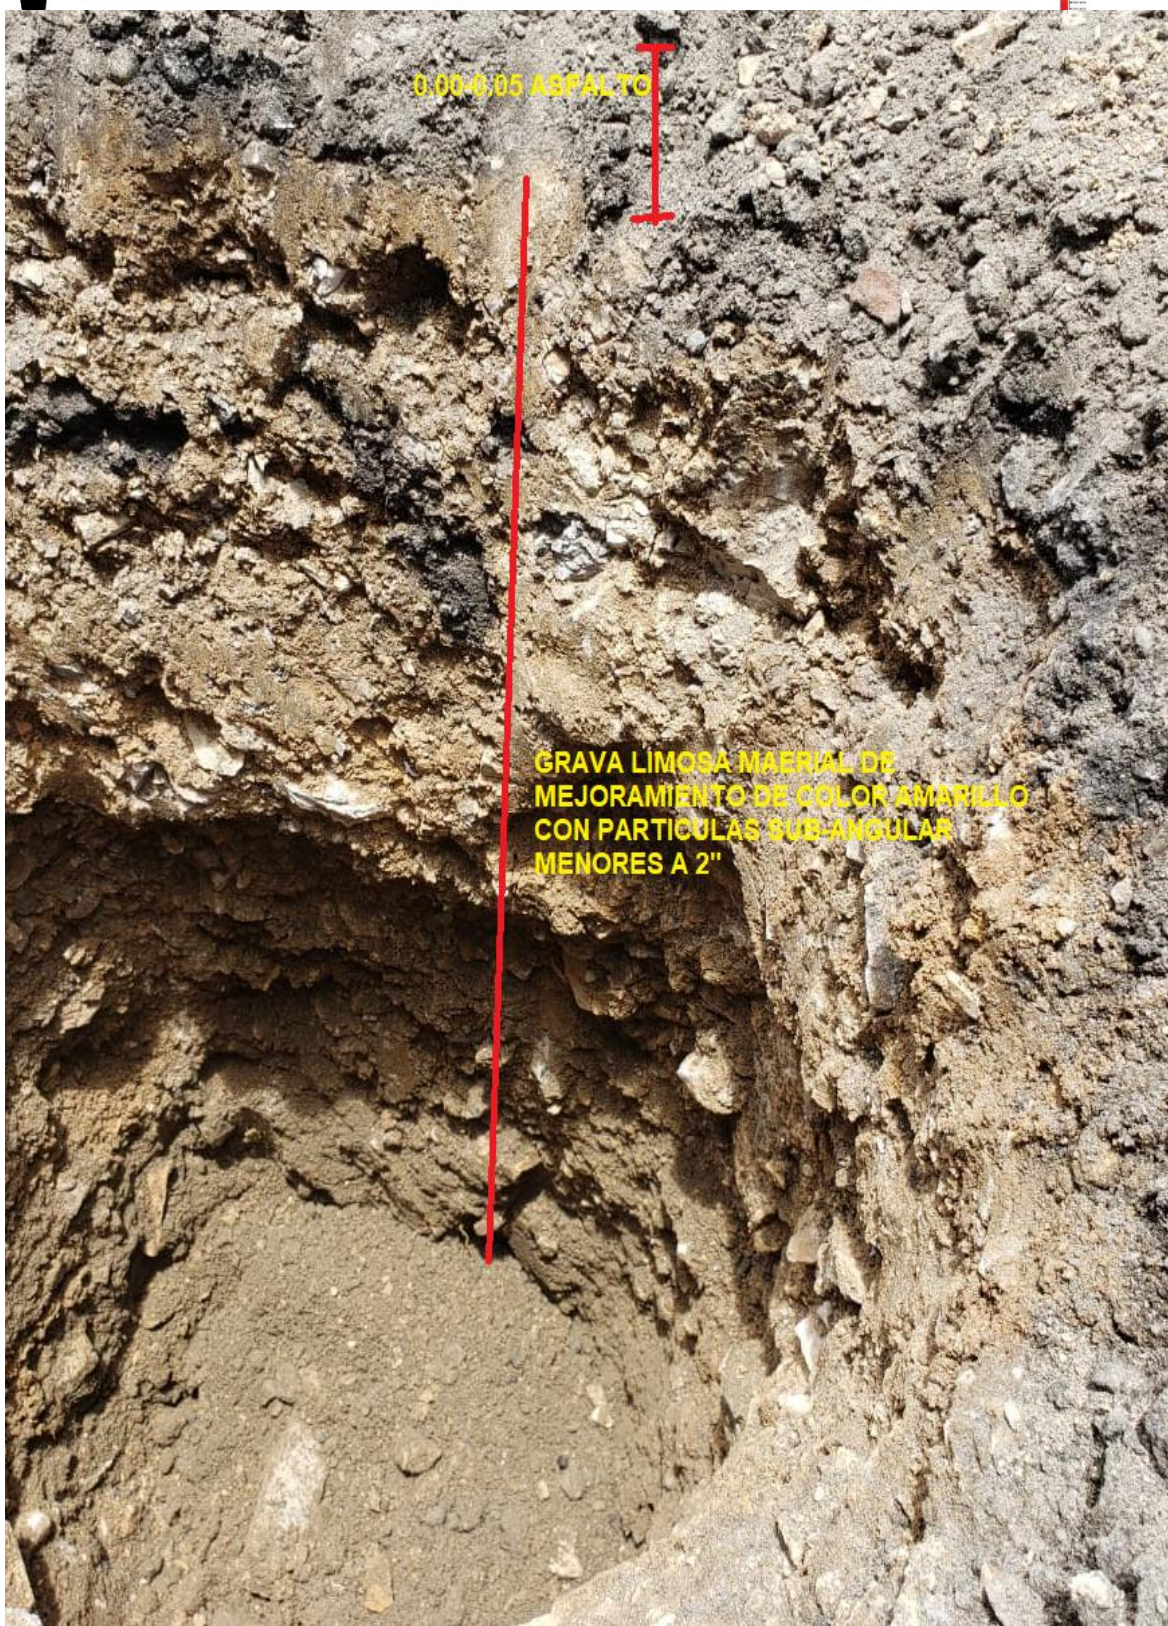
## CALICATAS (C-4)

| <b>HML®</b><br>Ingenieros Civiles | | | PERFIL ESTRATIGRAFICO<br>CLASIFICACION DE SUELOS<br><br>NORMA NTC 1504 | |
|---|---|---|---|---|
| 0.00 | | | ASFALTO | |
| 0.04 | | | GRAVA LIMOSA CON MATERIAL DE MEJORAMIENTO DE COLOR AMARILLO CON PARTICULAS SUB-ANGULOSAS MENORES A 2 " | 8,48 |
| 0.70 | | | LIMO ARCILLOSO DE BAJA COMPRESIBILIDAD, DE COLOR GRIS | 7,86 |
