## **EVALUACIÓN PATOLÓGICA, SU IMPACTO Y PROPUESTA DE INTERVENCIÓN EN VÍNCULO CON SU LENGUAJE HISTÓRICO Y SU INTEGRACIÓN CON EL PAISAJE CIRCUNDANTE, EN UN BIEN DE INTERÉS CULTURAL RESIDENCIAL EN EL BARRIO SAMPER EN BOGOTÁ D.C.**

Pathological Assessment, Its Impact, and Intervention Proposal in Relation to Its Historical Language and Integration with the Surrounding Landscape, in a Residential Cultural Heritage Asset in the Samper Neighborhood in Bogotá D.C.

**Universidad Santo Tomás**

Facultad de Ingeniería Civil

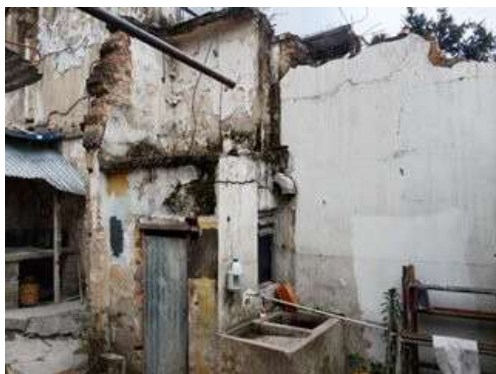
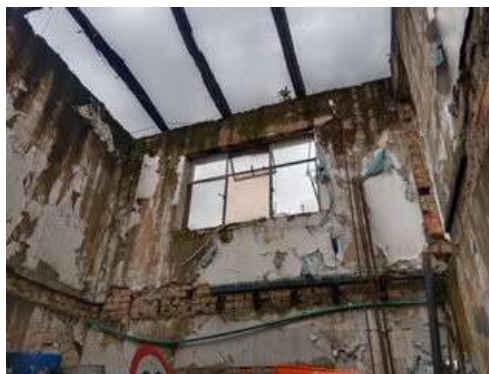
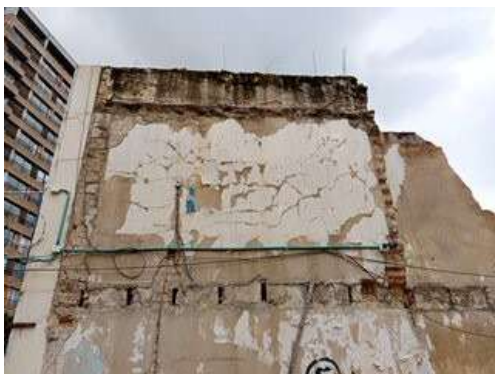
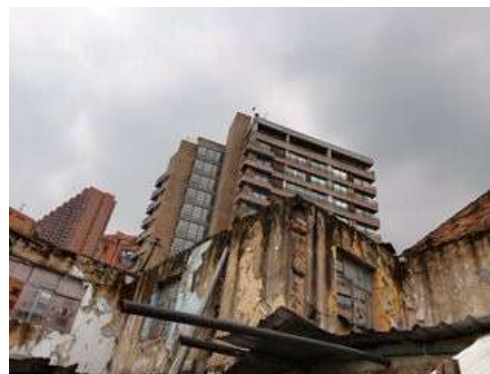
En ausencia de cubierta, se observan los apoyos de la antigua estructura en madera empotrados en los muros de mampostería, así como la presencia de vegetación en distintos sectores de la edificación. Desde el punto de vista constructivo, el inmueble presenta un sistema de mampostería tradicional sin reforzamiento. Se identifican deficiencias en la continuidad de los elementos estructurales, particularmente en muros que no alcanzan el nivel superior, lo cual evidencia la pérdida parcial del sistema portante original y la alteración significativa de su configuración arquitectónica.

En cuanto al estado de conservación, en este caso las afectaciones observadas sugieren una combinación de factores asociados a la intervención humana, condiciones ambientales y ausencia de mantenimiento, que han contribuido al deterioro progresivo del inmueble.

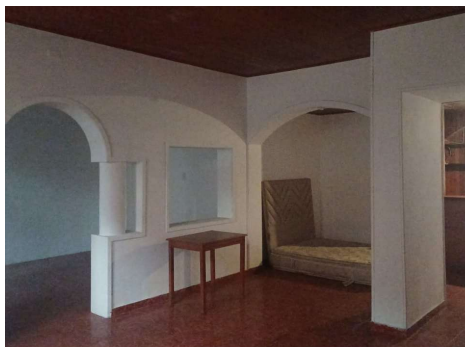
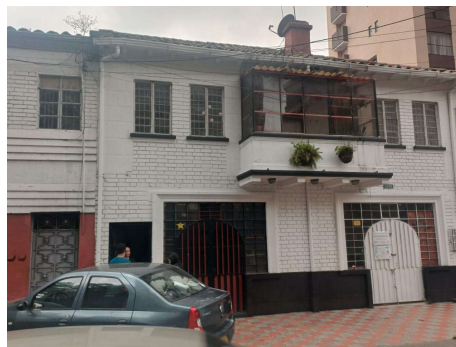
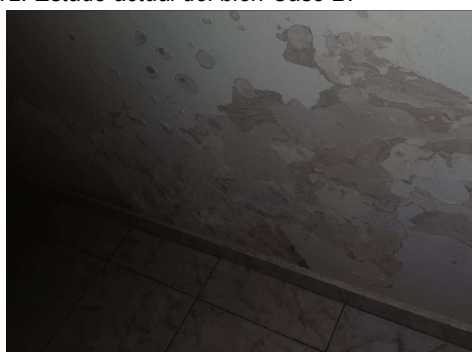
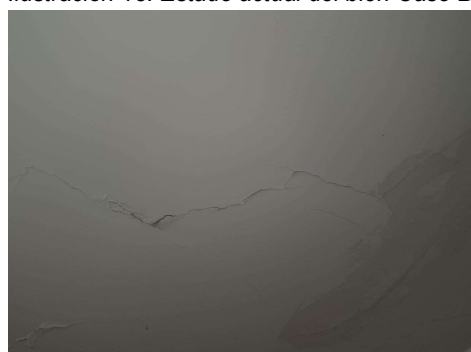
Desde el punto de vista estructural, la edificación mantiene su integridad global, lo que permite su adecuado funcionamiento en las condiciones actuales de uso. En este sentido, el inmueble presenta un comportamiento estructural estable; sin embargo, se evidencian vulnerabilidades asociadas a procesos de humedad y mantenimiento deficiente, las cuales podrían evolucionar y generar afectaciones de mayor alcance si no se atienden oportunamente.

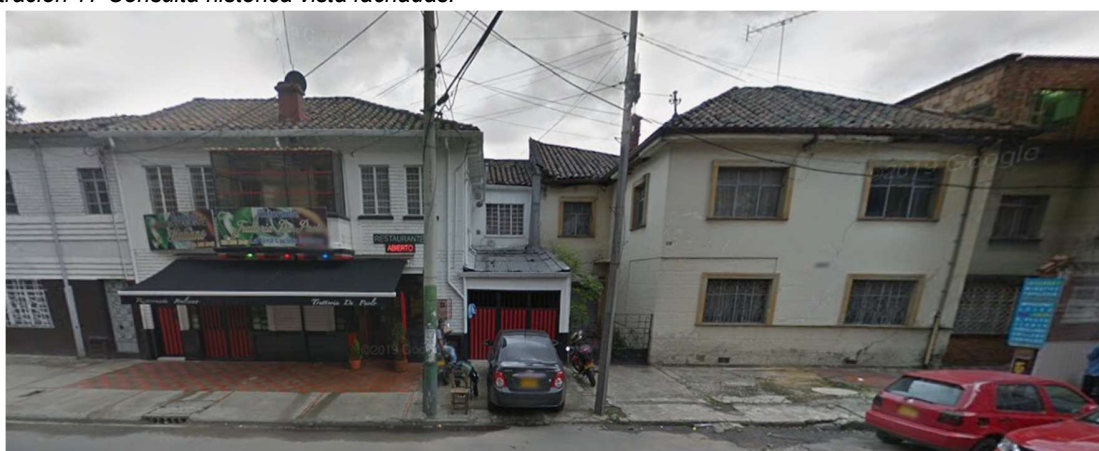
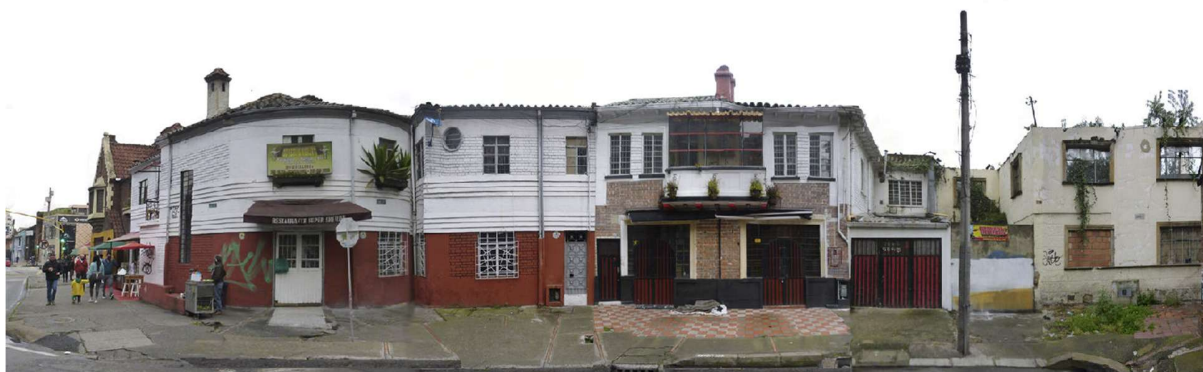
Con relación a las fachadas, en la consulta histórica de Street View correspondiente al año 2015 se observan las dos viviendas asociadas a los casos de estudio A y B, la imagen 17 se evidencia que el caso de estudio A conservaba en ese momento gran parte de las características arquitectónicas originales de su fachada, mientras que el caso de estudio B ya presentaba modificaciones visibles, asociadas probablemente a la adaptación del inmueble para uso comercial, específicamente como restaurante.

Por su parte, en la imagen 18, correspondiente al perfil de la cuadra en el año 2022, aún se identifican ambas viviendas; sin embargo, el caso de estudio A evidencia un avanzado estado de deterioro y una demolición parcial de la edificación. En esta fecha se observa la ausencia de cubierta, la exposición de elementos constructivos y la presencia de vegetación al interior del inmueble, condiciones que reflejan el progresivo abandono y transformación física de la vivienda.

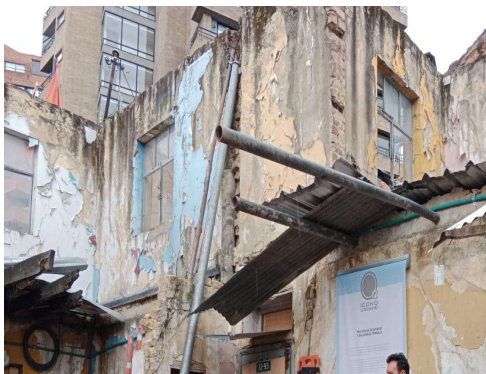
*Ilustración 19. Muros interiores Caso A*

Las lesiones que se evidencian son grietas verticales y diagonales que atraviesan varios niveles en muros de carga, asociadas a movimientos estructurales y posiblemente agravadas por la construcción adyacente. Como efecto secundario se observa pérdida de revoques y falta de adherencia en las zonas afectadas.

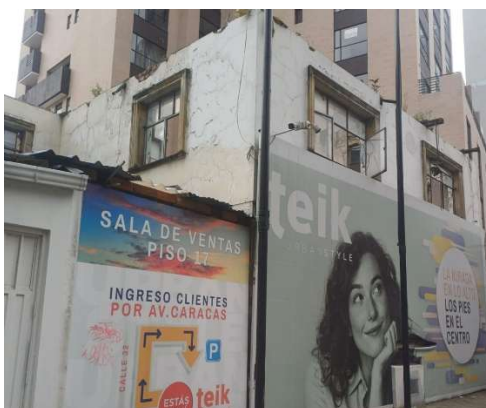
*Ilustración 20. Muros de fachada Caso A*

Se identifican fisuras longitudinales y diagonales pasantes en mampostería con anchos entre 3,5 mm y 5,0 mm, distribuidas en ambos pisos. Adicionalmente, desprendimiento parcial de revoque en el 60–70% de la superficie de fachada, con exposición directa del ladrillo macizo. El patrón de agrietamiento —diagonal desde esquinas de vanos y longitudinal en la interfaz con la cornisa— es consistente con asentamiento diferencial de la cimentación.

Lesiones: fisuras longitudinales y de arciales desprendimientos de revoque con posible causa de asentamientos diferenciales en suelos arcillosos; filtraciones de agua de lluvia. Con un Impacto que compromete estabilidad estructural y genera riesgo de pérdida de material patrimonial.

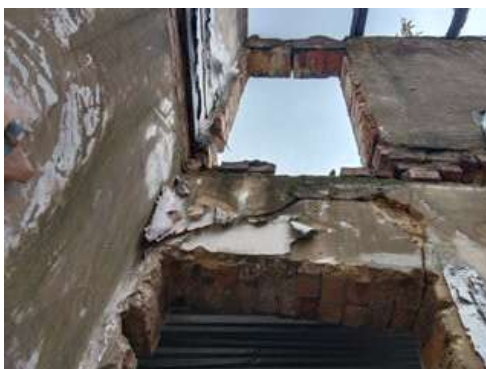
*Ilustración 21. Entrepisos Caso A*

Pérdida total de la estructura de entepiso de madera en la totalidad del área del segundo nivel. Los arranques de vigas en los muros evidencian el sistema original, pero no subsisten elementos estructurales del entepiso. Esta condición implica la pérdida completa de la función de losa, la eliminación del efecto de arriostre horizontal entre muros y la inexistencia de carga útil sobre el nivel inferior.

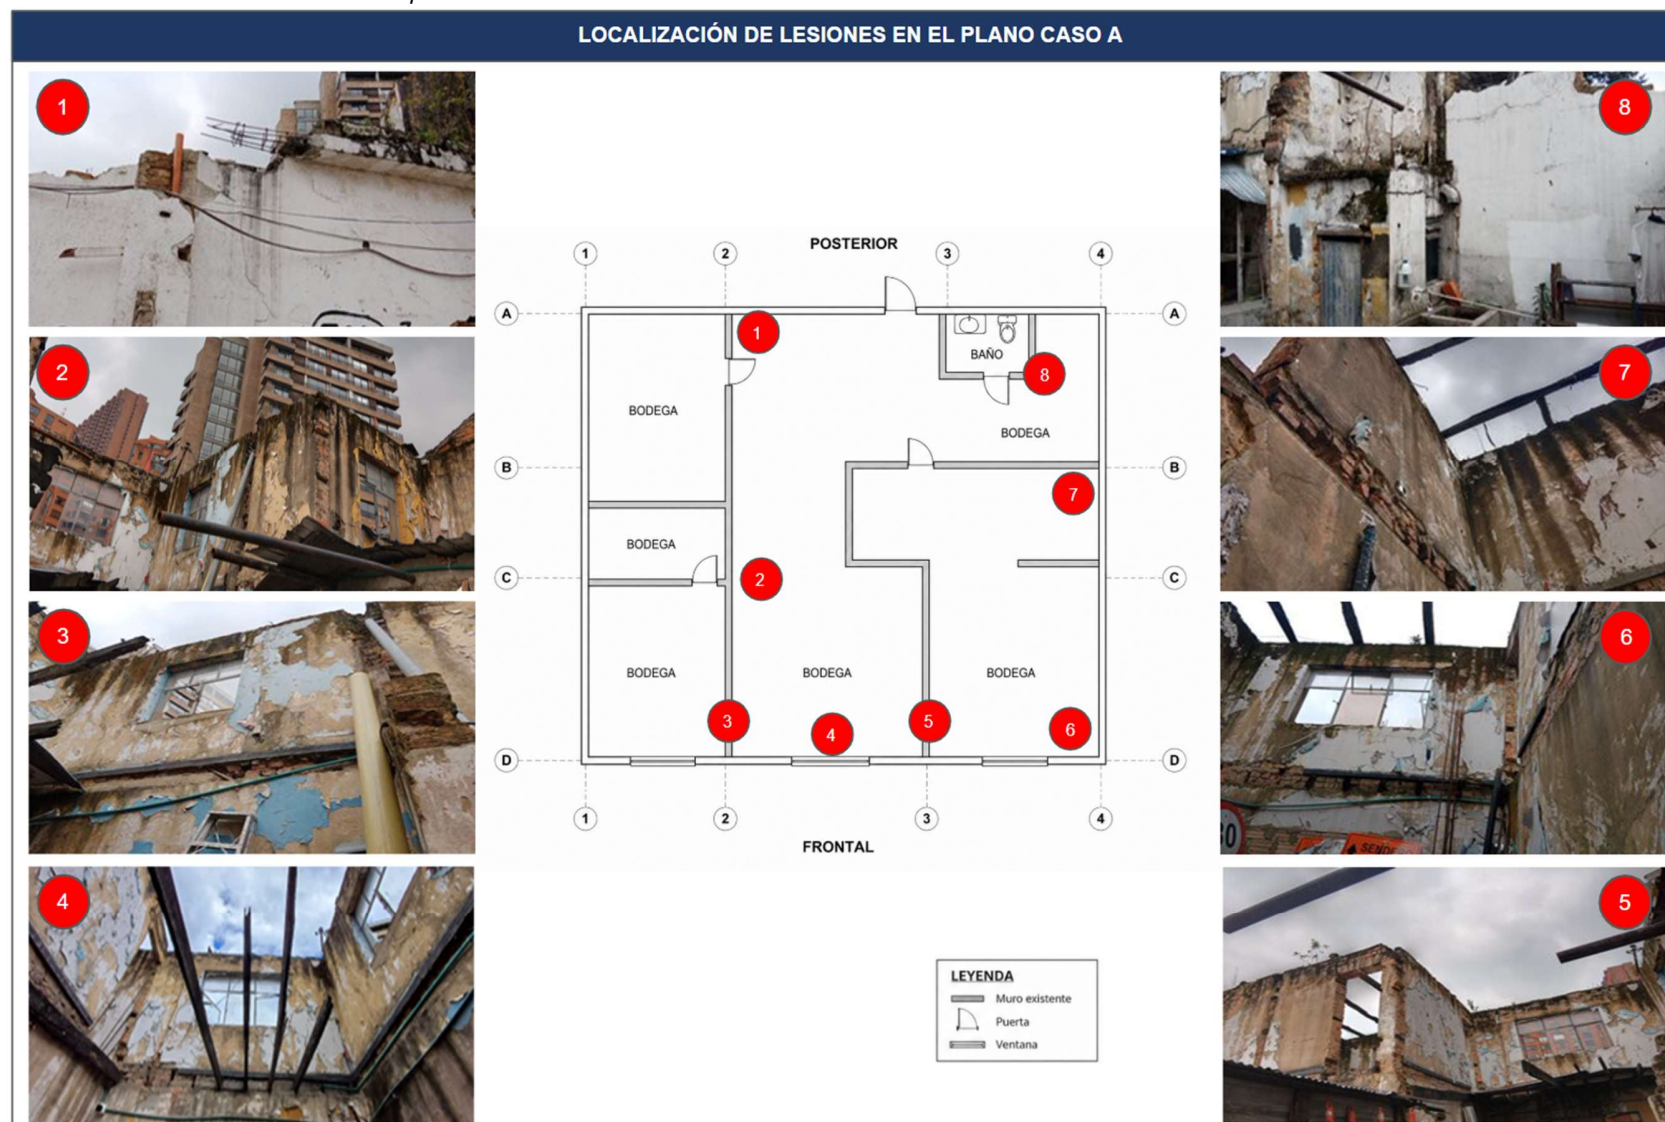
Tabla 2 Localización de lesiones en el plano Caso A

Los revoques de cal subsistentes presentan desprendimiento en superficies continuas superiores a 1 m<sup>2</sup>, con lavado de pintura y pérdida de molduras en vanos. Los enchapes en piedra de la fachada conservan adherencia parcial, pero evidencian erosión superficial y apertura de juntas. Se identificó vegetación invasora arraigada en las juntas de mampostería en la coronación del muro de fachada.

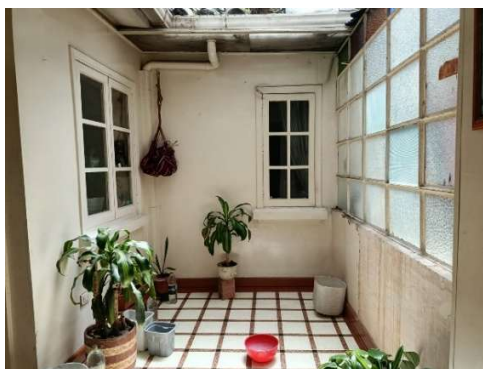
*Ilustración 22. Muros interiores Caso B*

Deterioro en pañetes y pintura en muros interiores asociado a humedad por capilaridad, manifestado en daños sobre los acabados de pared. Su impacto se concentra en el deterioro de los acabados internos, sin evidenciar, en principio, afectación estructural, aunque sí constituye un indicador de condiciones de humedad que pueden favorecer procesos de deterioro progresivo.

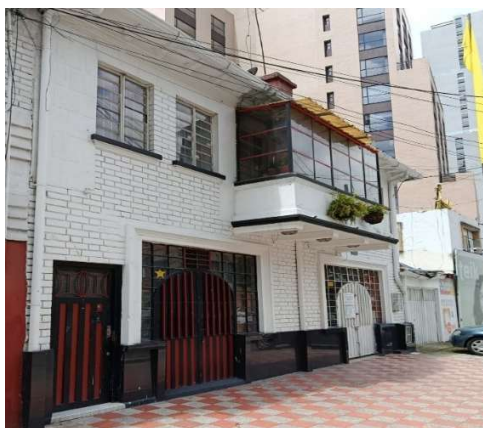
*Ilustración 23. Muros de fachada Caso B*

Presencia de manchas y suciedades en la fachada, asociadas probablemente a la acumulación de contaminación ambiental sobre superficies irregulares. Su impacto se relaciona con el deterioro del acabado exterior de los muros, afectando principalmente las condiciones superficiales y la apariencia de la fachada.

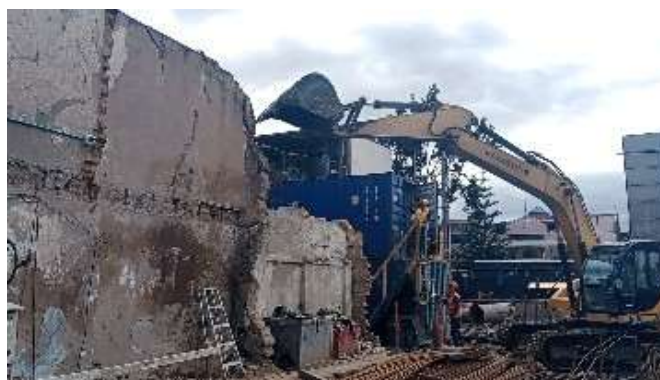
*Ilustración 24. Evidencia demolición de muros Caso A.*

Demolición parcial no autorizada: La remoción de la cubierta, entrepiso y muros interiores eliminó el sistema de arriostramiento horizontal y vertical, dejando los muros de fachada como elementos aislados, sin rigidez transversal. Esta condición incrementa significativamente la esbeltez de los paramentos y su vulnerabilidad al vuelco y colapso fuera del plano.
