EVALUACIÓN E INTERVENCIÓN PARA LA REDUCCIÓN DE LA  
VULNERABILIDAD SÍSMICA DE UNA VIVIENDA, APLICANDO LA NORMA AIS  
410-23 EN LA CIUDAD DE SAN FRANCISCO / PUTUMAYO.

AUTORES: YOLMAN YASMANY YELA  
KAREN XIOMARA GUTIÉRREZ

UNIVERSIDAD SANTO TOMÁS  
FACULTAD DE INGENIERÍA  
BOGOTÁ – 2025

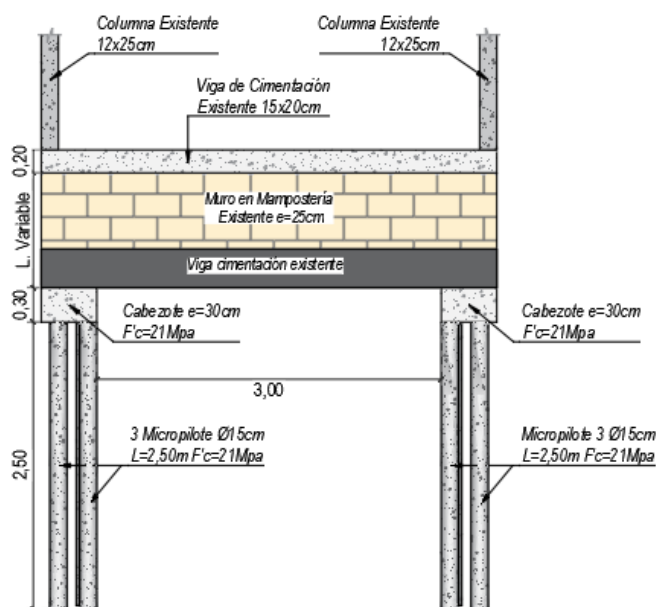
*Ilustración 1 Propuesta detalle de cimentación*

Para este caso en particular se determinó que el origen de este tipo de lesiones se debe a problemas relacionados con la capacidad mecánica del suelo, las investigaciones sugieren suelos orgánicos que se comprimen o expanden con la presencia del agua, lo que los hace susceptible a deformaciones plásticas, asentamientos, provocando un ajuste en las fuerzas de tensión de la mampostería que genera grietas y fisuras, además considerando la fragilidad de este tipo de elementos se recomienda en todos los caso una propuesta de reforzamiento de la cimentación con algún tipo de cimentación profunda, debido al espesor de la capa vegetal del suelo en el sitio del paciente. Al menos debe considerarse como profundidad mínima de desplante de la propuesta de intervención 2.80 m y deben reforzarse todas las vigas en todos los sentidos sin que este reforzamiento supere los 3 m de distancia. (ver detalle constructivo propuesto), el cual se puede evidenciar en el anexo 5 de planos.

Surgido el reforzamiento de la cimentación, la reparación de la mampostería puede incluir, mallas, algún tipo de aditivo epóxico (flexible o rígido) y finalmente la sustitución de la mampostera.
