## **ESTUDIO PATOLÓGICO DE LAS VIVIENDAS DE LA “URBANIZACIÓN SAN SIMÓN” MANZANA 10**

### **MUNICIPIO DE BELLO – ANTIOQUIA**

Posgrado: Patología de la Construcción

Universidad Santo Tomás

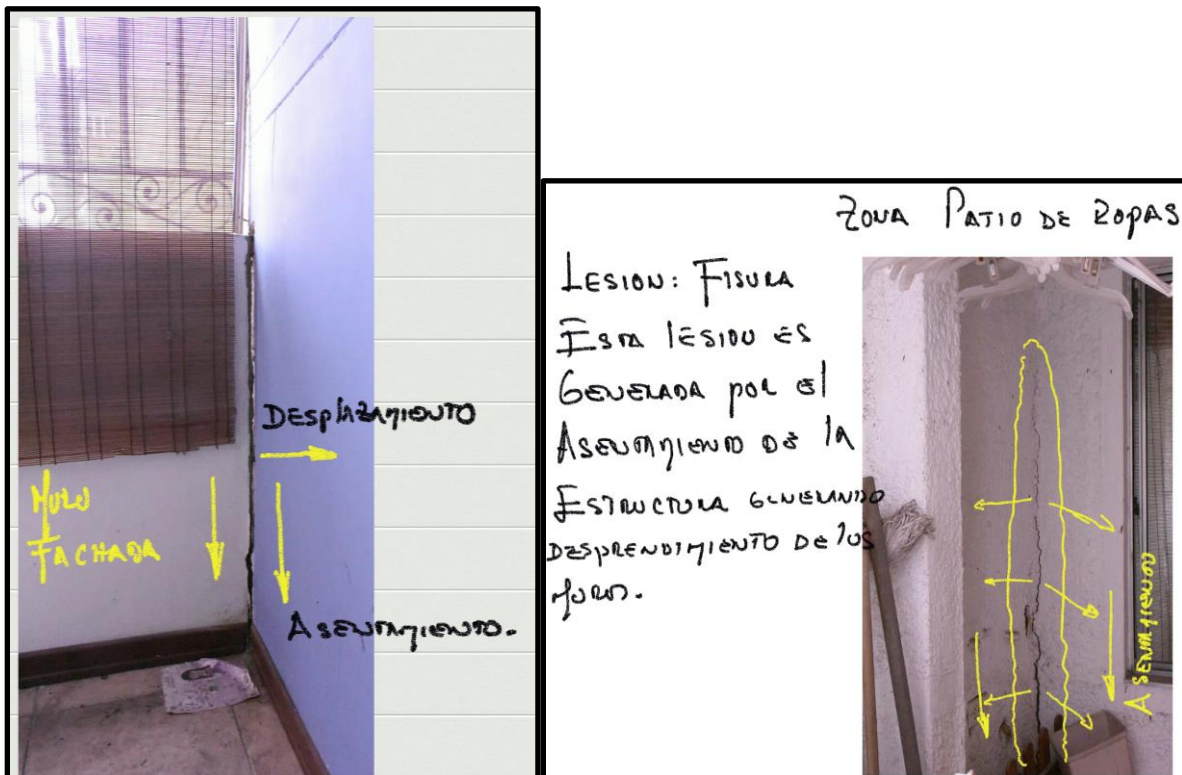
9 Casa Cr 59E # 36 - 35

El registro fotográfico 1 y 2 está localizado en su orden en el muro de fachada principal, al interior de la sala de la vivienda, y la parte trasera de la casa, área patio. Como muestran las imágenes, predominan las grietas y separación entre muros de la estructura.

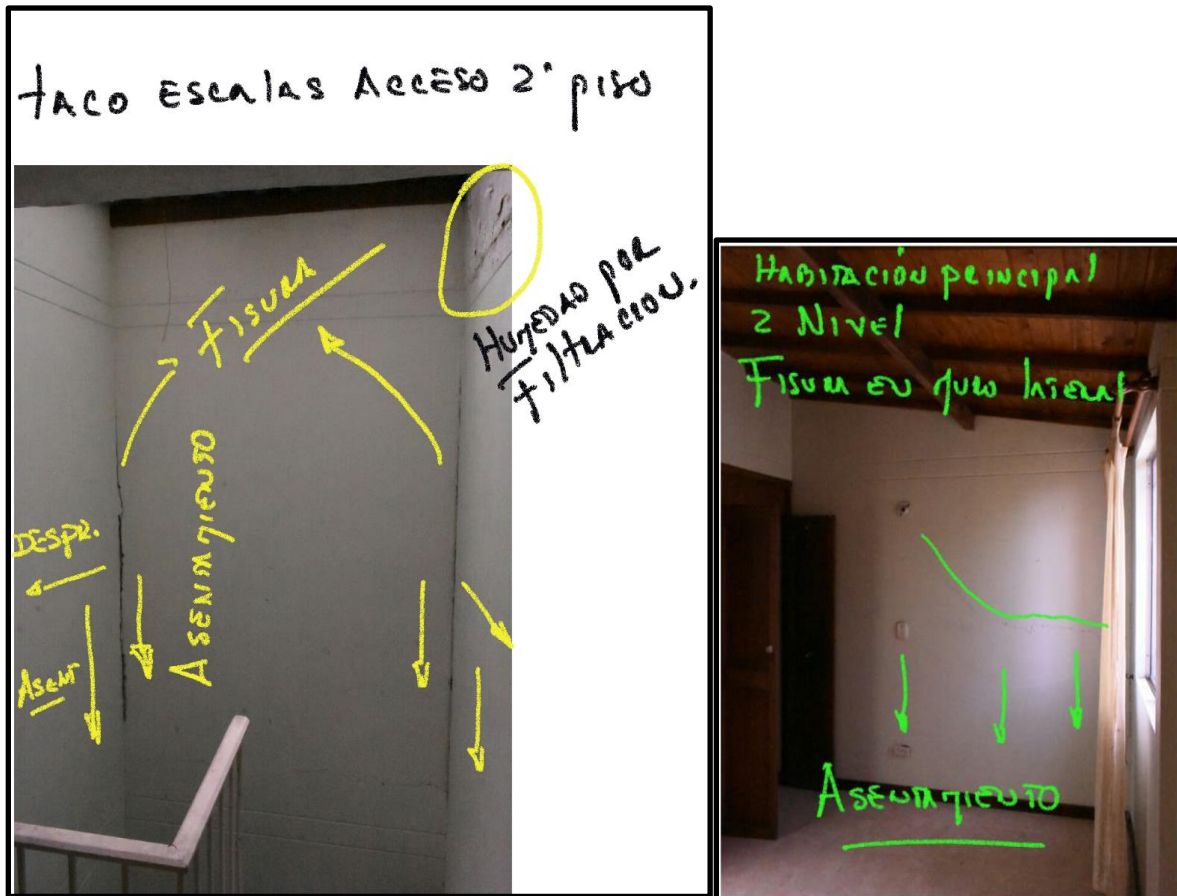
*10 Casa Cr 59E 36 - 35*

La ubicación de las fotografías, están ubicadas en su orden, en el taco de escalas que van al segundo nivel y la alcoba principal, ubicada en el piso 2 fachada principal.

En la zona del taco de escalas, se presenta separación de los muros, mostrando una lesión determinada como fisura a causa del asentamiento diferencial de la vivienda en toda su estructura.

La imagen siguiente corresponde a la habitación principal, que presenta fisuración del muro lateral, lesión que se genera por el asentamiento de la estructura desde el primer nivel.

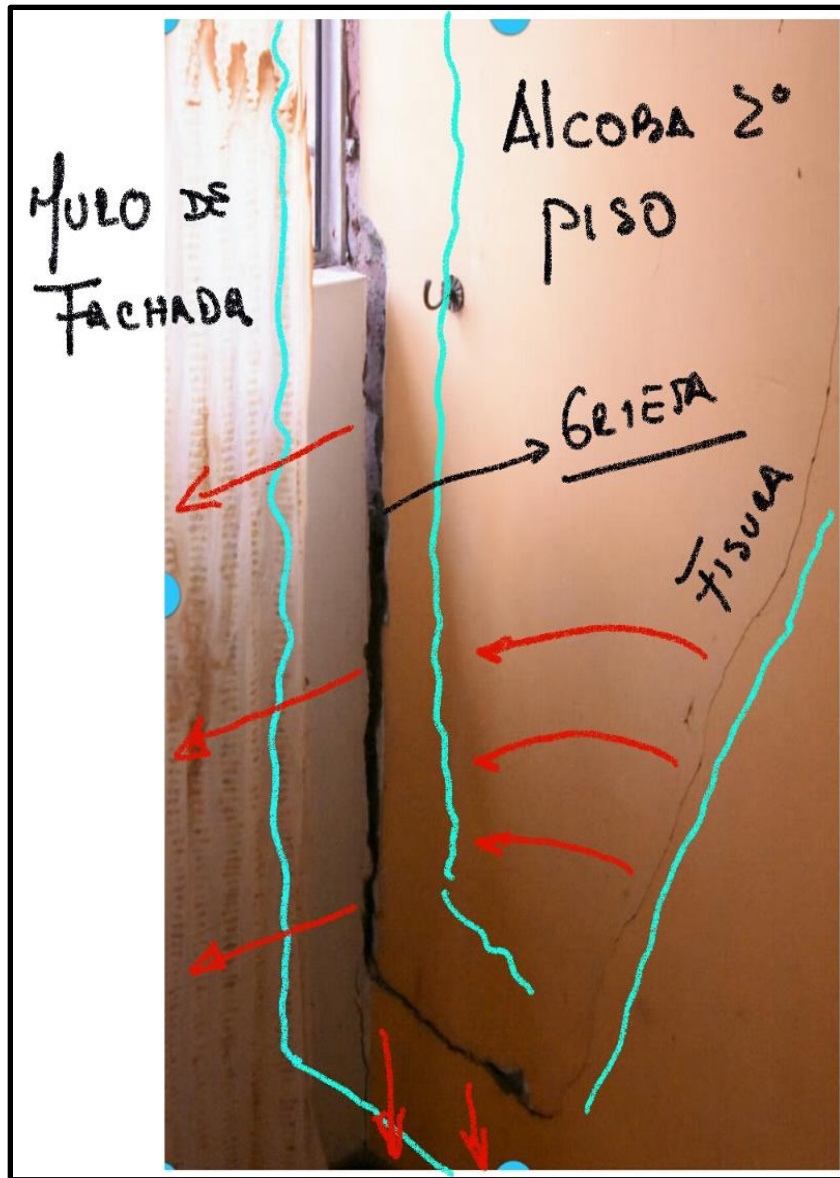
*11 Casa Cr 59E 36 - 35*

La imagen 4 corresponde a la habitación principal, segundo nivel de la edificación, costado oriental de la vivienda y donde se presenta un agrietamiento severo, separación del muro de la fachada y asentamiento del muro lateral.

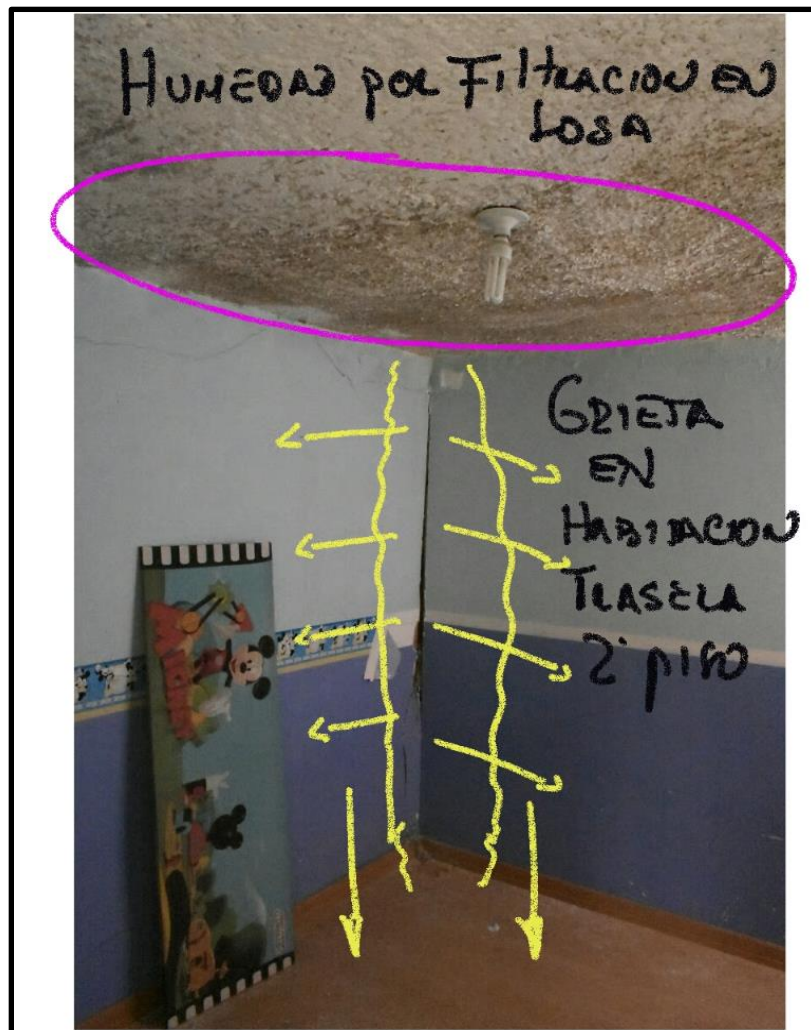
*12 Casa Cr 59E # 36 35*

El registro fotográfico 5 corresponde a habitación en la parte posterior de la vivienda, segundo nivel. En esta área se presentan lesiones de agrietamiento, generadas por los asentamientos de la edificación.

La humedad por infiltración en la losa de cubierta corresponde a la ampliación hecha en la vivienda para llegar al tercer nivel, y que a la fecha no se termina. La losa presenta problemas de pendientes para evacuar las aguas lluvias, causante de esta lesión.

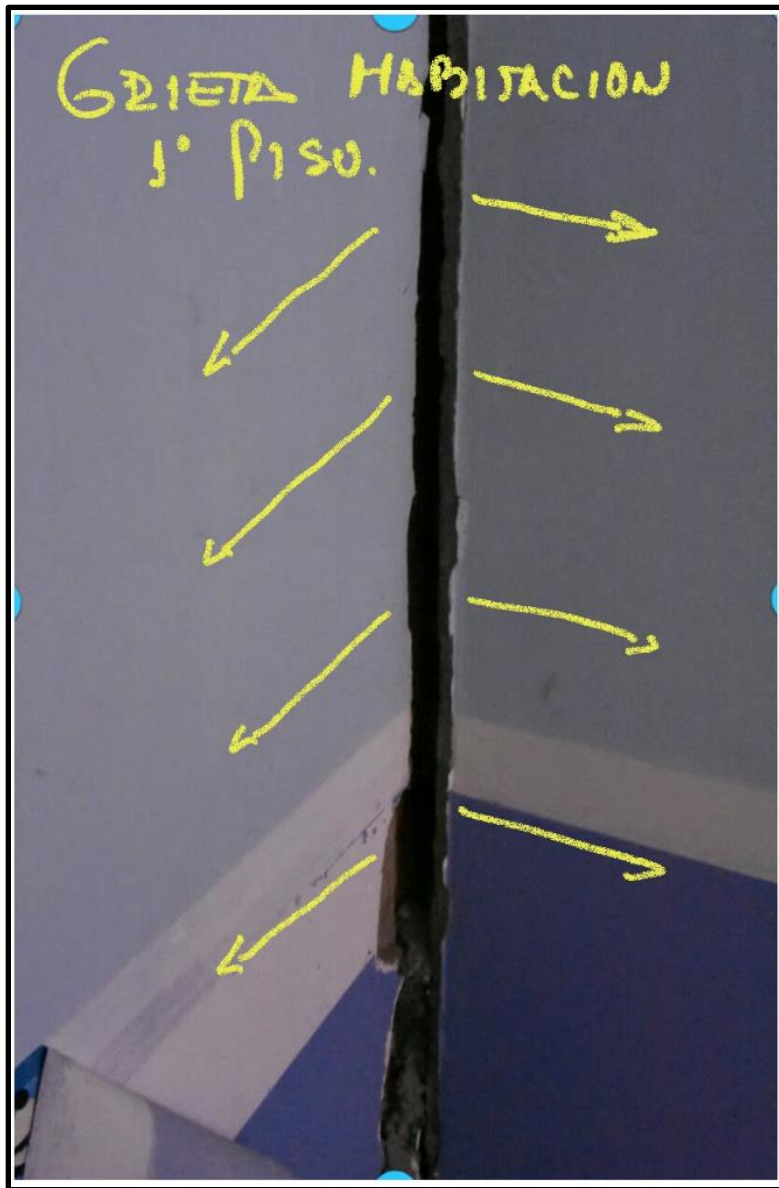
*13 Casa Cr 59E # 36 35*

Esta es una ampliación de la imagen 5, para mostrar la magnitud de la grieta. La ilustración en la fotografía muestra la dirección de desplazamiento de los muros, causado por el asentamiento general.

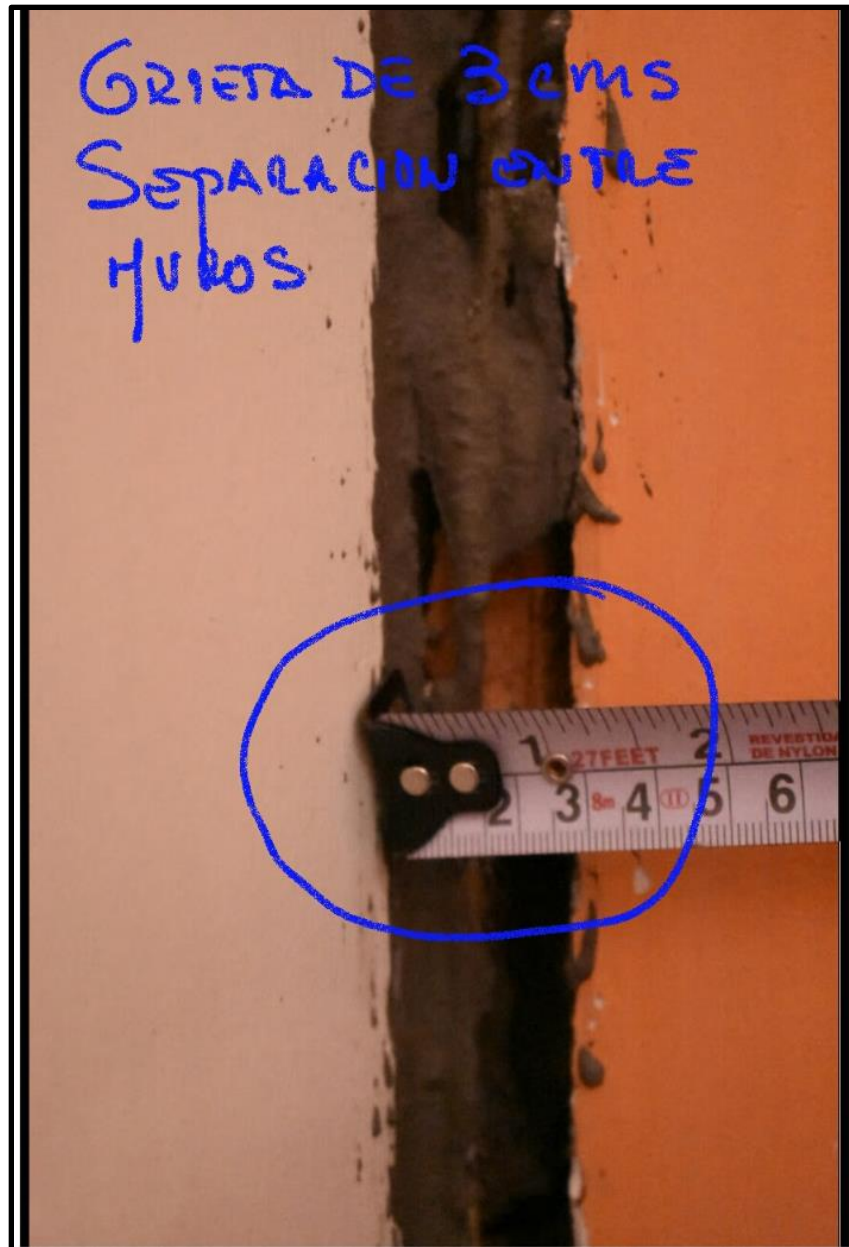
*14 Casa Cr 59E # 36 35*

Medición de agrietamiento por separación de muros debido al asentamiento de la estructura de la edificación.

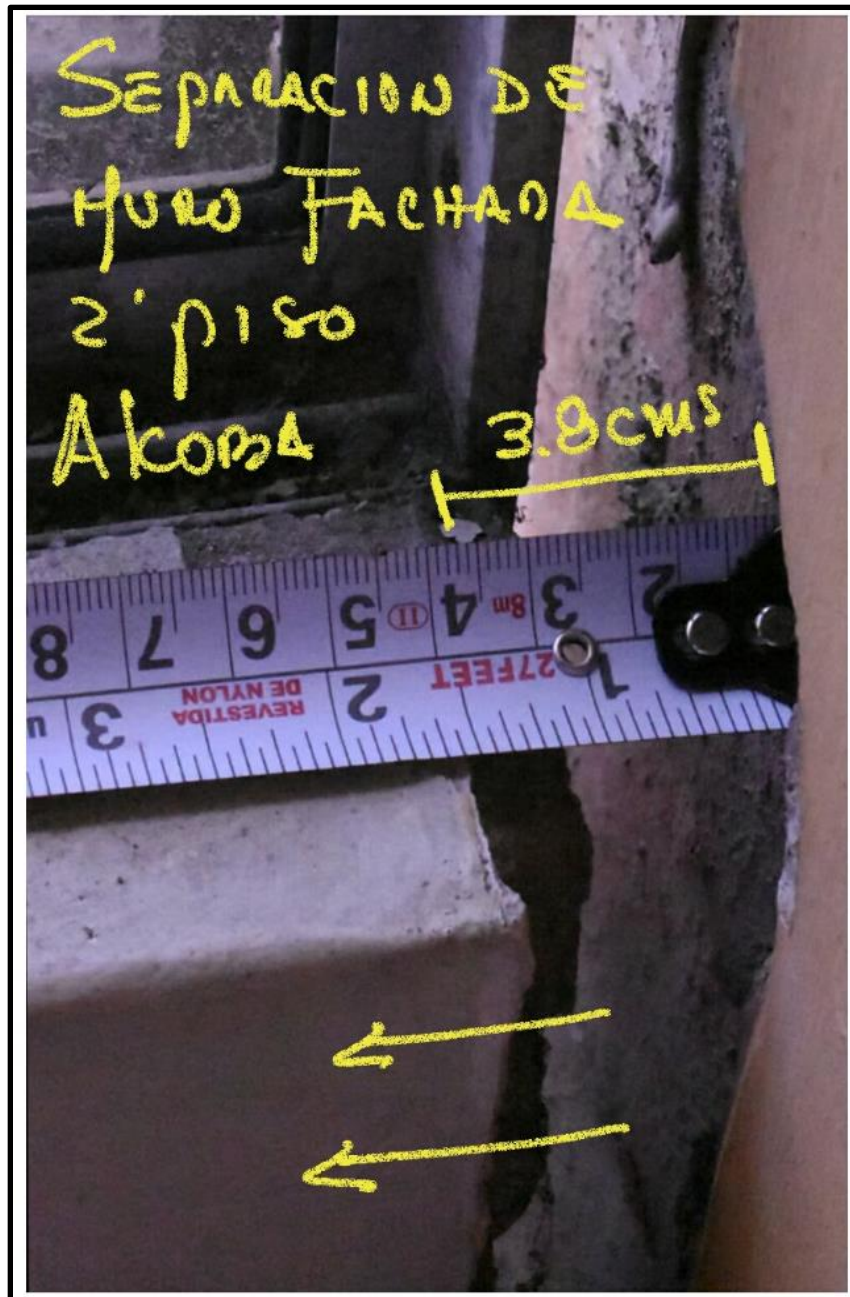
*16 Casa Cr 59E # 36 35*

Medición efectuada en el segundo nivel, habitación principal. en este registro fotográfico se puede ver que los muros no tienen ninguna traba, esto genera la separación, grieta, de 3.8 cm.

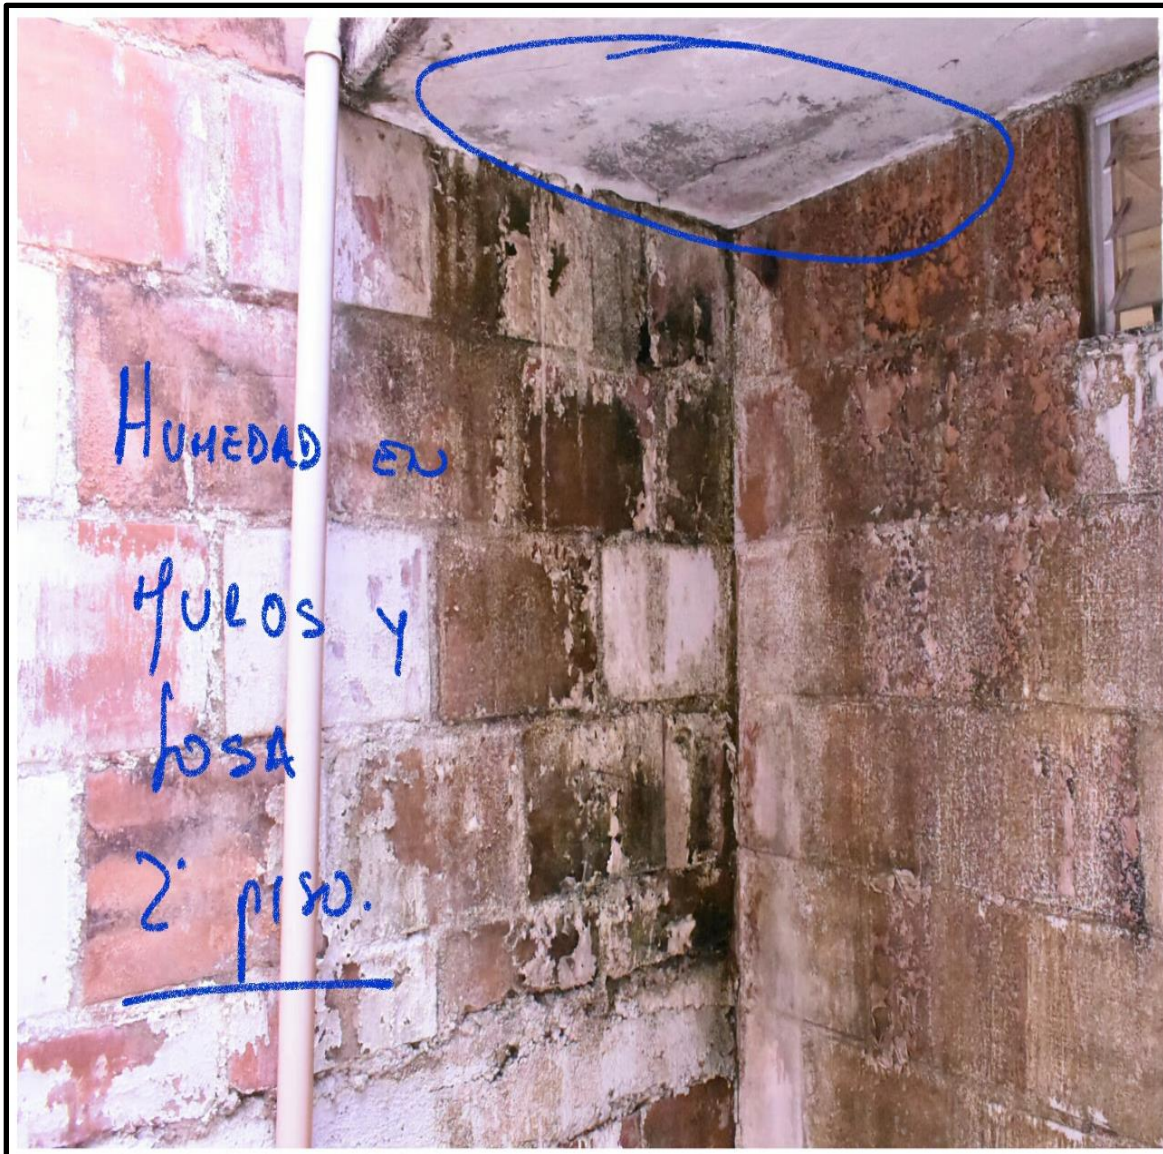
*17 Casa 59E # 36 35*

La ubicación de esta imagen se encuentra localizada en el segundo nivel, patio de ropas, la losa de cubierta corresponde al piso de la futura ampliación para el tercer nivel, a la fecha sin terminar.

La losa presenta problemas de drenaje y las pendientes adecuadas, esto genera empozamientos de agua y a su vez provoca lesiones como las que enseña la fotografía 10.

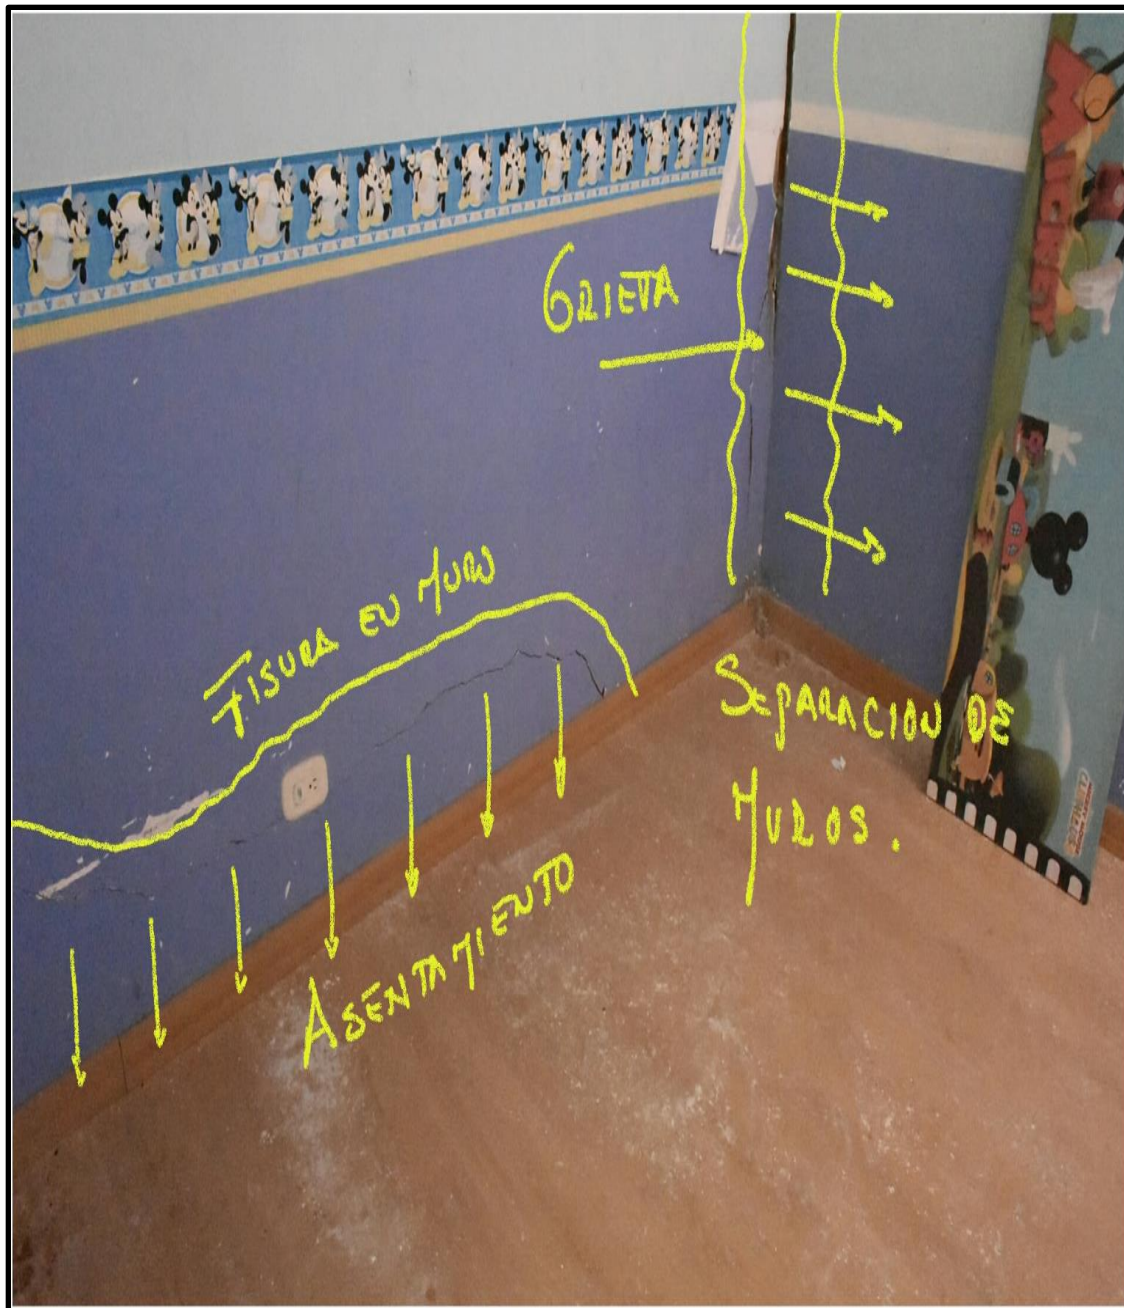
18 Casa Cr 59E # 36 35

Habitación del primer nivel, presenta agrietamiento en la unión de los muros, producto del asentamiento de la edificación.

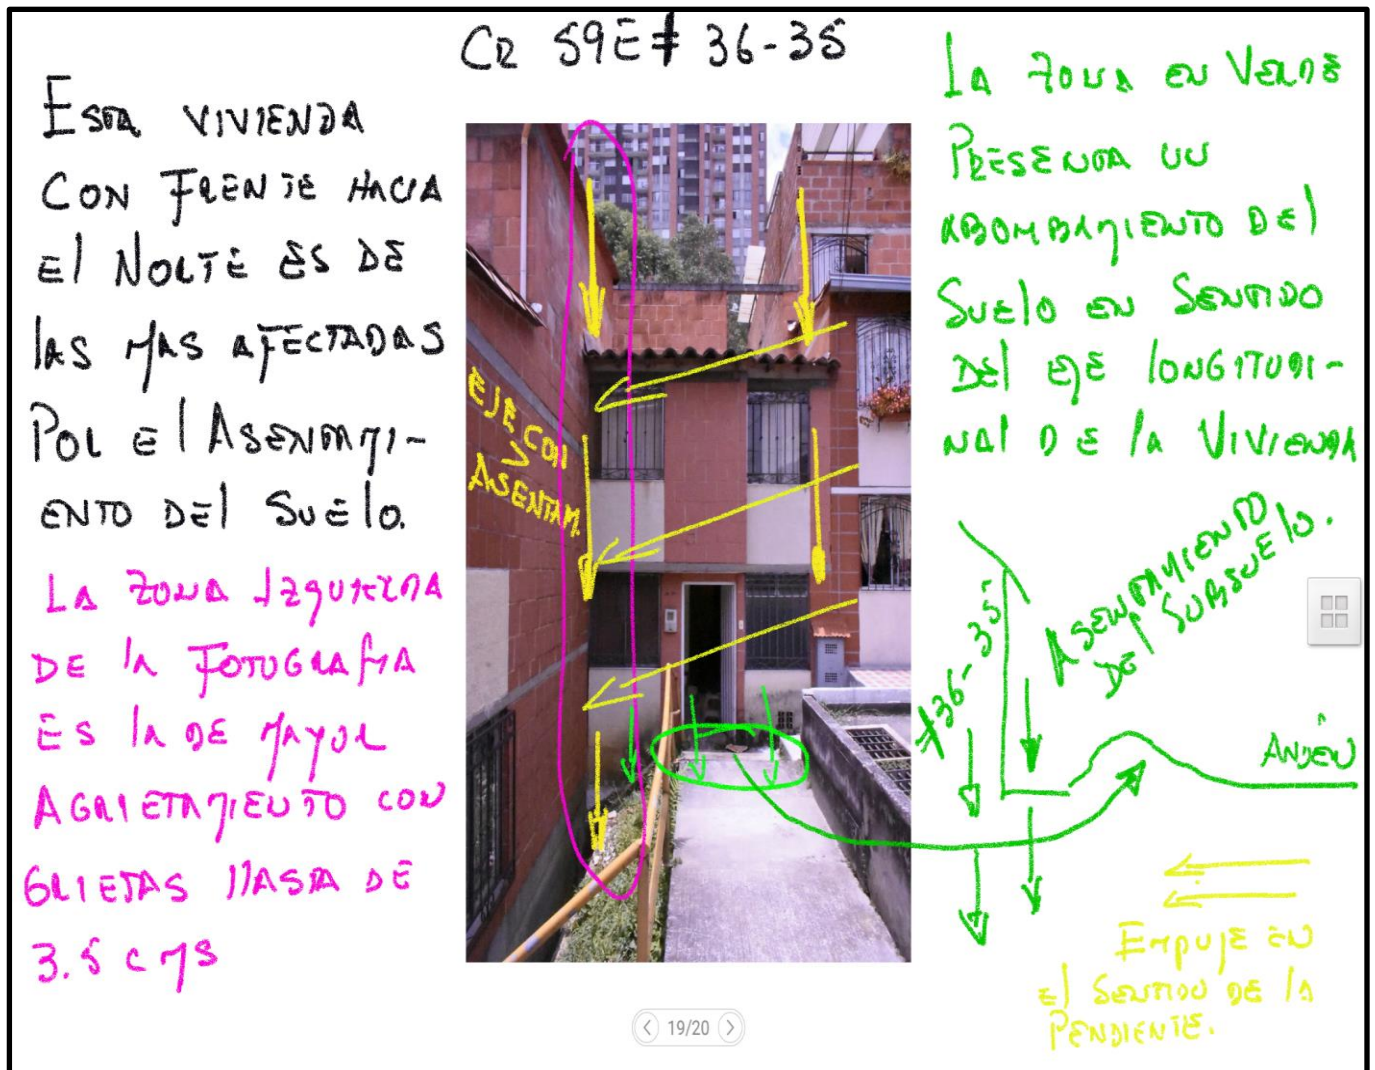
19 Fachada Casa Cr 59E # 36 35

La imagen 12 corresponde a la fachada de la vivienda y donde se muestra los asentamientos del terreno, los cuales generan el agrietamiento de la estructura de la vivienda.

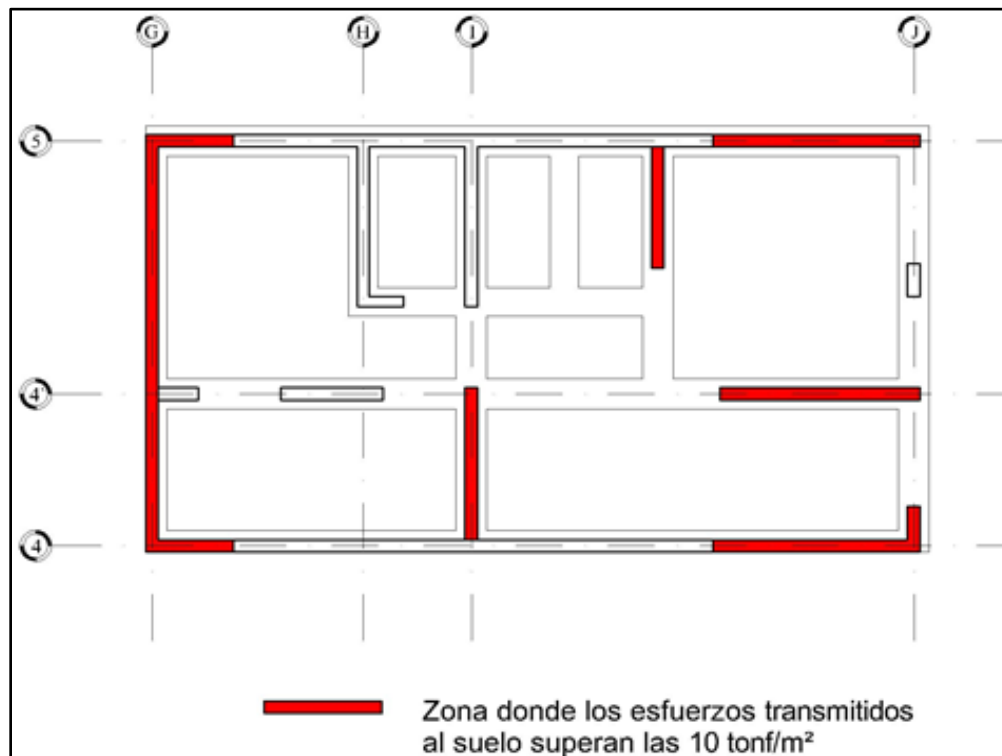
*32 esfuerzos superiores a 10 Ton/m<sup>2</sup>*

Relacionando la evaluación integral del sistema y la capacidad portante máxima de la cuál dispone el suelo, a continuación, se relacionan las zonas de cada vivienda que aportan a los suelos más de 10 Ton/m<sup>2</sup>.

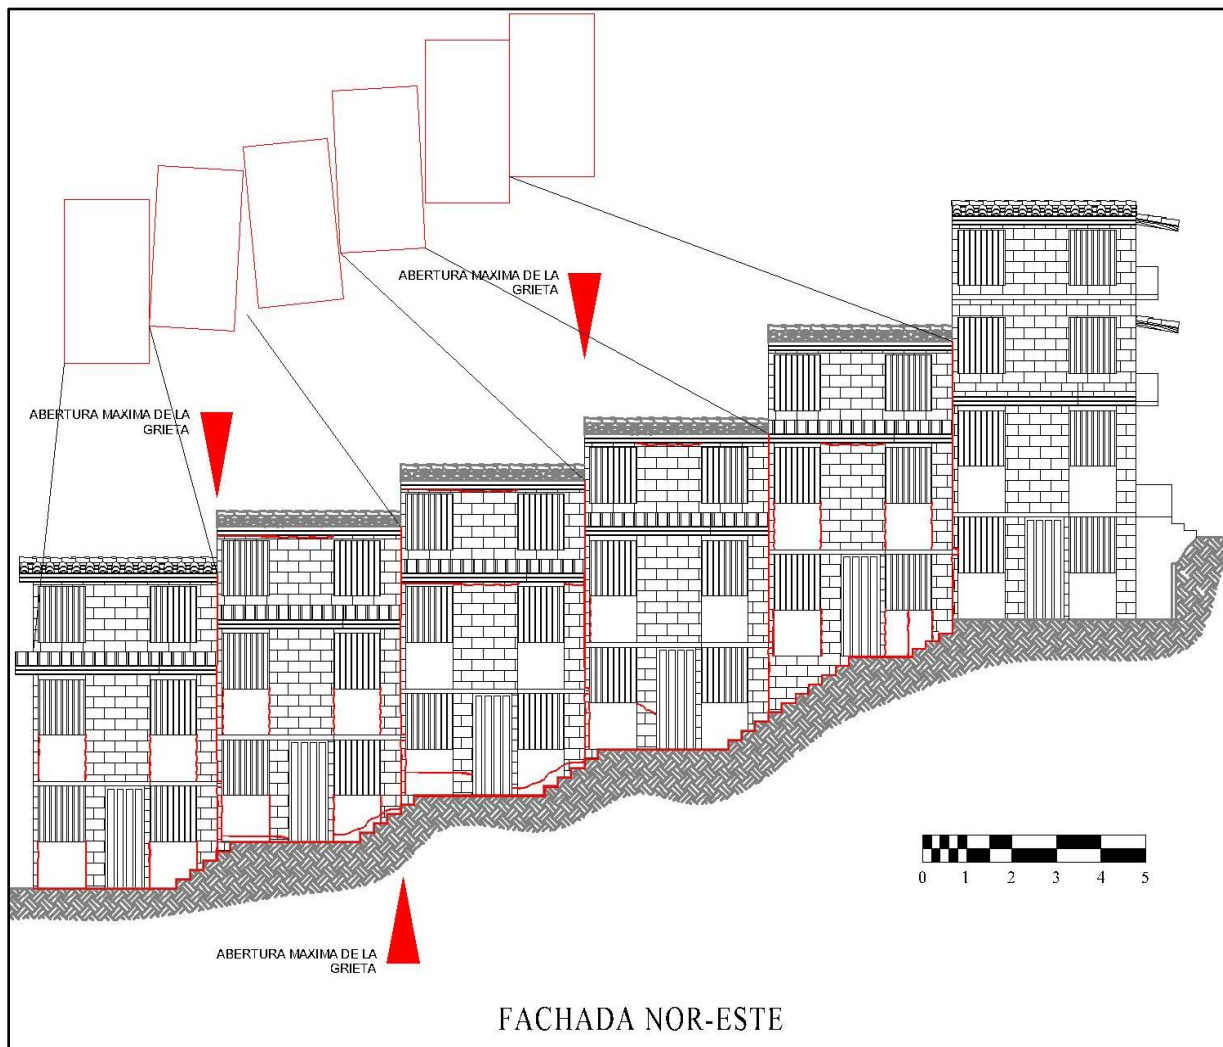
### 33 Fallas fachada Norte - Este

Adicional al problema de sobrecargas a la cual está siendo sometido el suelo en las secciones marcadas en color rojo, se identifica una zona en el desarrollo de la manzana la cual según las exploraciones geotécnicas se encontró un material con alto contenido orgánico, troncos de madera y raíces. Esta zona hace parte del apique 2, realizado en entre las casas Cra 59 No 36-27 y No 36-23

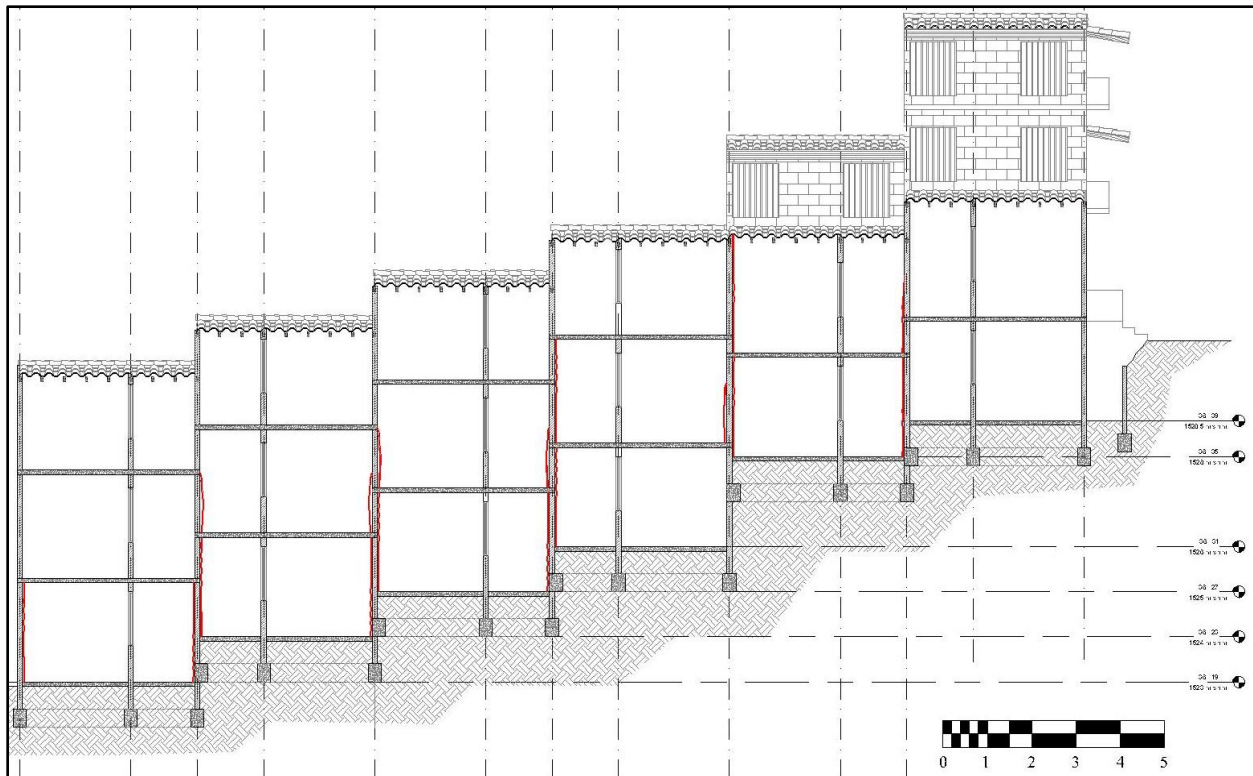
34 Fisuración muros medianeros. corte A-A'

El patrón de fisuración se identifica de forma visual, relacionando este con el material encontrado en dicha zona.

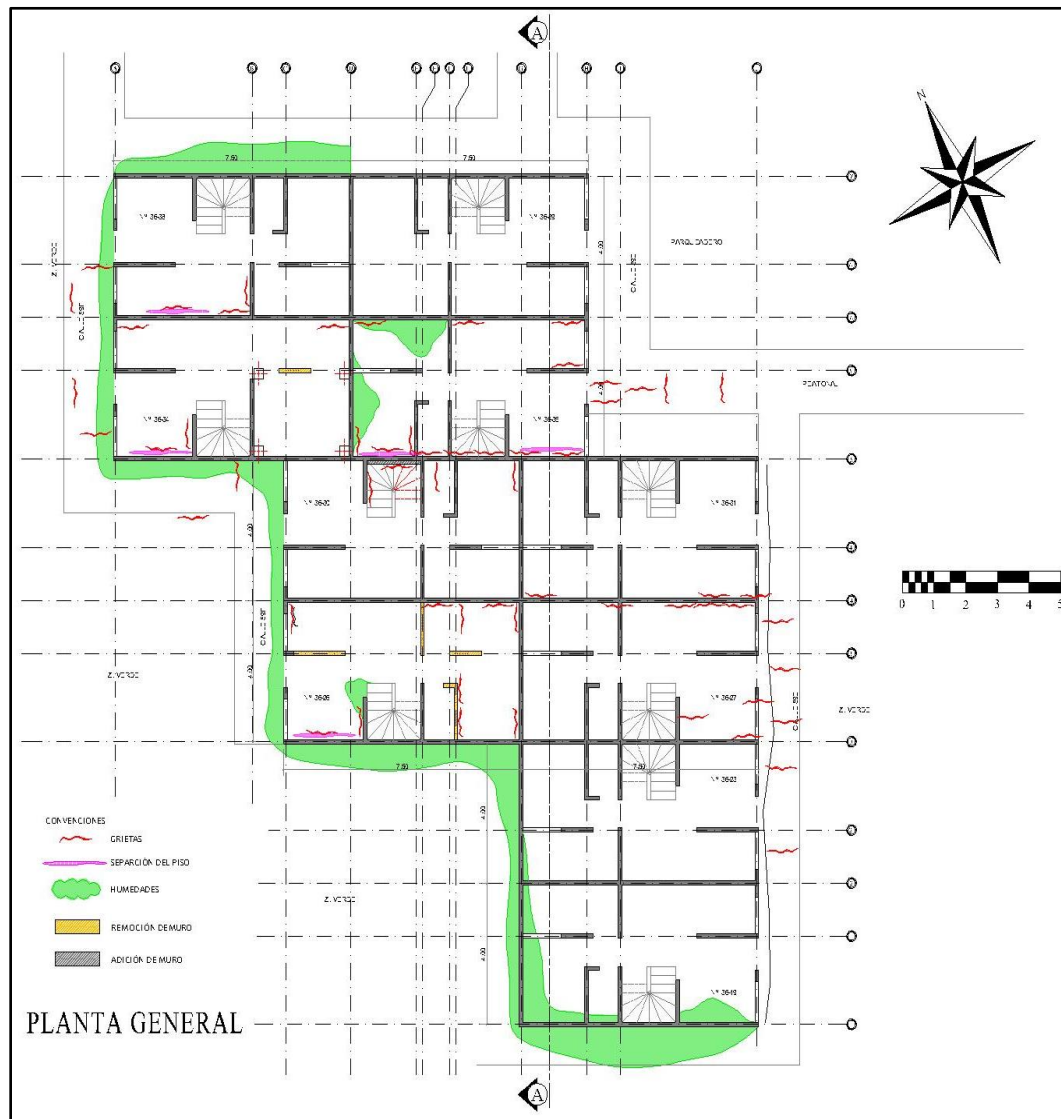
38 Localización fisuras y grietas Mz 10

- En el análisis de la estructura se identifican transferencias de carga al terreno de fundación del orden de 3 y 17 Ton/m<sup>2</sup>. Que en concordancia con el estudio realizado en el terreno estaría superando el límite actual de 10 Ton/m<sup>2</sup>. Creando sobreesfuerzos que son evidenciados en los asentamientos diferenciales de los cuales goza toda la manzana.

- Se realiza levantamiento de las lesiones de toda manzana, creando un patrón de fisuración que va en concordancia con el asentamiento diferencial identificado en la misma.
