UNIVERSIDAD SANTO TOMÁS  
VICERRECTORÍA DE UNIVERSIDAD ABIERTA Y DISTANCIA  
FACULTAD DE CIENCIAS Y TECNOLOGÍA  
ESPECIALIZACIÓN EN PATOLOGÍA DE LA CONSTRUCCIÓN  
INFORMACIÓN GENERAL DEL PACIENTE

PROYECTO: Carrera 14 Entre Calles 23ª y 25

LOCALIZACIÓN: Barrio la Esperanza Acacias- Meta

SISTEMA CONSTRUCTIVO: Pavimento Flexible

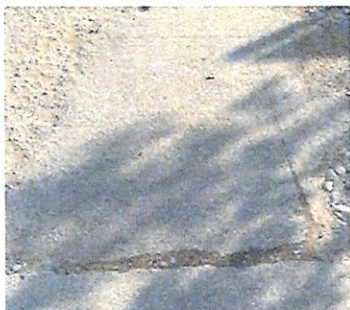
Foto 1

| PATOLOGÍA | | | | | | | Observaciones |
|---|---|---|---|---|---|---|---|
| D | PCH | B | - | - | 1.32 | 1.04 | 1 |

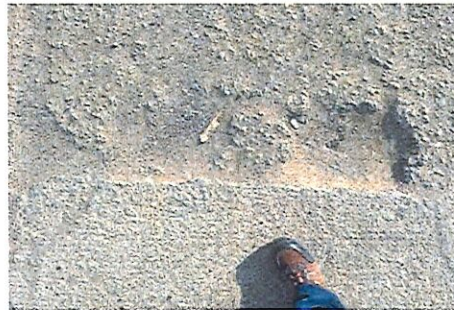
Foto 2

| PATOLOGÍA | | | | | | | Observaciones |
|---|---|---|---|---|---|---|---|
| I | BCH | M | 0.9 | 0.36 | - | - | 2 |

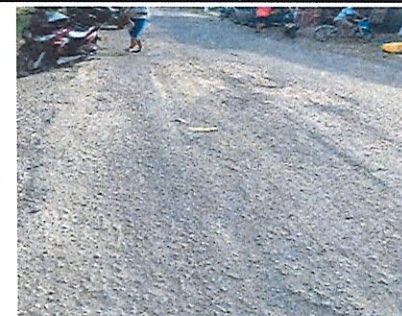
Foto 3

| PATOLOGÍA | | | | | | | Observaciones |
|---|---|---|---|---|---|---|---|
| I | DSU | M | 1.8 | 0.35 | - | - | 3 |

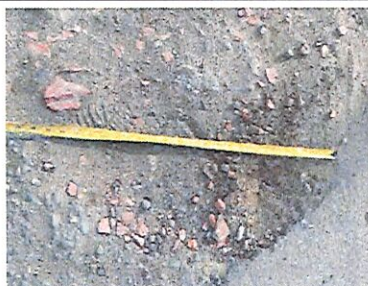
Foto 4

| PATOLOGÍA | | | | | | | Observaciones |
|---|---|---|---|---|---|---|---|
| D | BCH | A | 1.6 | 0.55 | - | - | 4 |

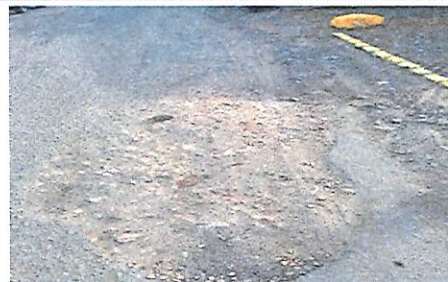
Foto 5

| PATOLOGÍA | | | | | | | Observaciones |
|---|---|---|---|---|---|---|---|
| D | BCH | A | 1.2 | 0.78 | - | - | 5 |

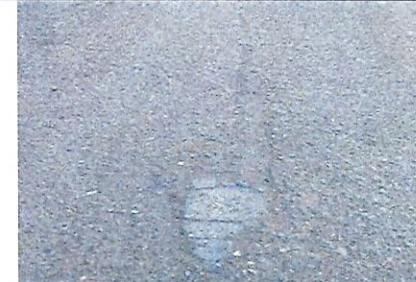
Foto 6

| PATOLOGÍA | | | | | | | Observaciones |
|---|---|---|---|---|---|---|---|
| I | FL | A | 3.72 | 0.08 | - | - | 6 |

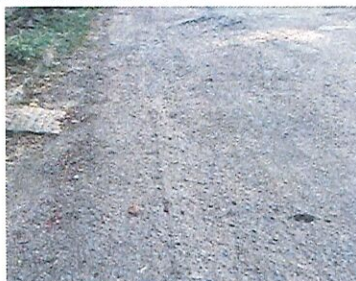
Foto 7

| PATOLOGÍA | | | | | | | Observaciones |
|---|---|---|---|---|---|---|---|
| I | FL | A | 5.02 | 0.04 | - | - | 7 |

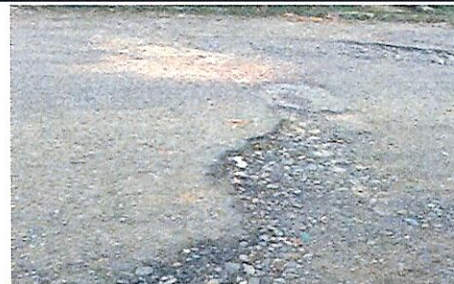
Foto 8

| PATOLOGÍA | | | | | | | Observaciones |
|---|---|---|---|---|---|---|---|
| D | BCH | A | 2.02 | 0.85 | - | - | 8 |

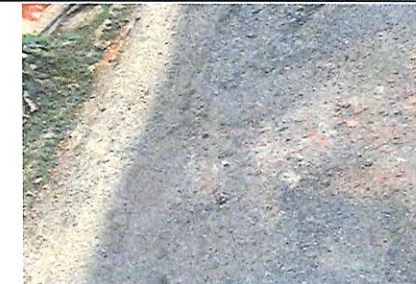
Foto 9

| PATOLOGÍA | | | | | | | Observaciones |
|---|---|---|---|---|---|---|---|
| I | HUN | M | 3.17 | 0.94 | - | - | 9 |

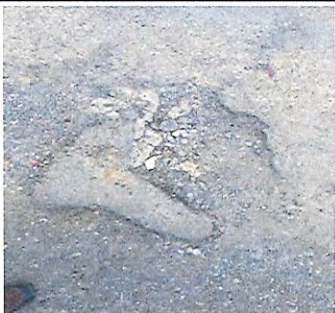
Foto 10

| PATOLOGÍA | | | | | | | Observaciones |
|---|---|---|---|---|---|---|---|
| D | BCH | A | 0.65 | 0.95 | - | - | 10 |

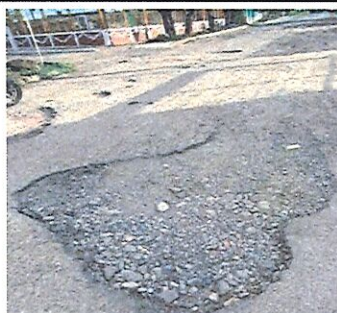
Foto 11

| PATOLOGÍA | | | | | | | Observaciones |
|---|---|---|---|---|---|---|---|
| I | BCH | A | 1.52 | 0.9 | - | - | 11 |

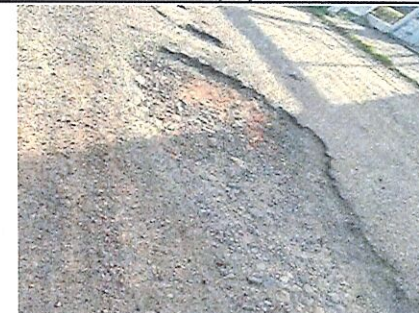
Foto 12

| PATOLOGÍA | | | | | | | Observaciones |
|---|---|---|---|---|---|---|---|
| I | FNL | A | 2.16 | 1.05 | - | - | 12 |
| I | BCH | A | 2.16 | 1.05 | - | - | 12 |

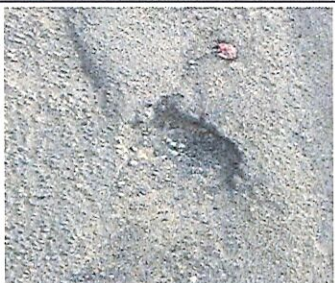
Foto 13

| PATOLOGÍA | | | | | | | Observaciones |
|---|---|---|---|---|---|---|---|
| I | BCH | A | 0.35 | 0.3 | - | - | 13 |

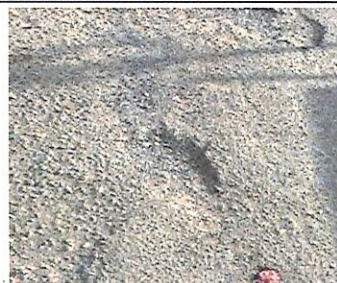
Foto 14

| PATOLOGÍA | | | | | | | Observaciones |
|---|---|---|---|---|---|---|---|
| I | BCH | A | 0.25 | 0.2 | - | - | 14 |

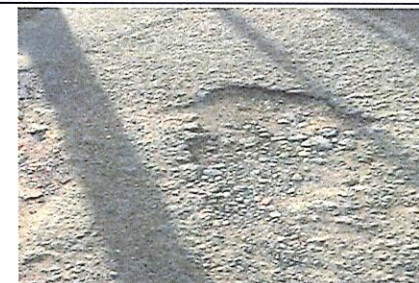
Foto 15

| PATOLOGÍA | | | | | | | Observaciones |
|---|---|---|---|---|---|---|---|
| I | BCH | A | 0.4 | 0.36 | - | - | 15 |

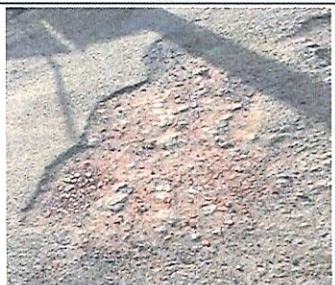
Foto 16

| PATOLOGÍA | | | | | | | Observaciones |
|---|---|---|---|---|---|---|---|
| I | BCH | A | 1.82 | 0.45 | - | - | 16 |

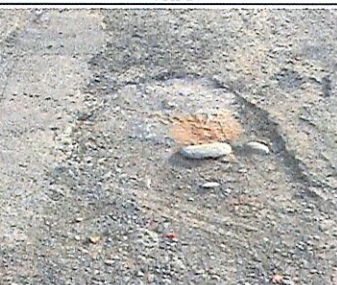
Foto 17

| PATOLOGÍA | | | | | | | Observaciones |
|---|---|---|---|---|---|---|---|
| I | BCH | A | 0.9 | 0.8 | - | - | 17 |

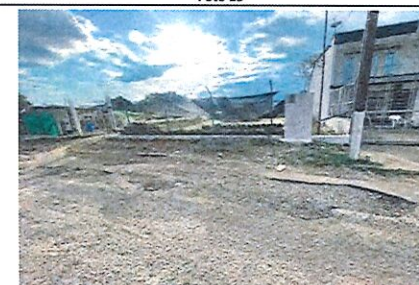
Foto 18

| PATOLOGÍA | | | | | | | Observaciones |
|---|---|---|---|---|---|---|---|
| D | BCH | A | 6.15 | 0.78 | - | - | 18 |

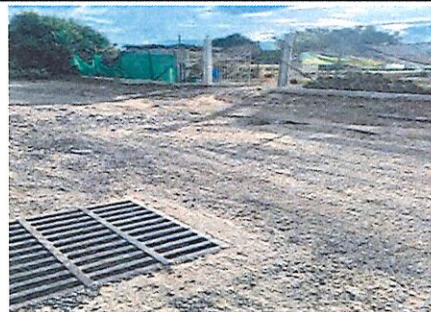
Foto 19

| PATOLOGÍA | | | | | | | Observaciones |
|---|---|---|---|---|---|---|---|
| I | AB | A | 1.05 | 0.8 | - | - | 19 |

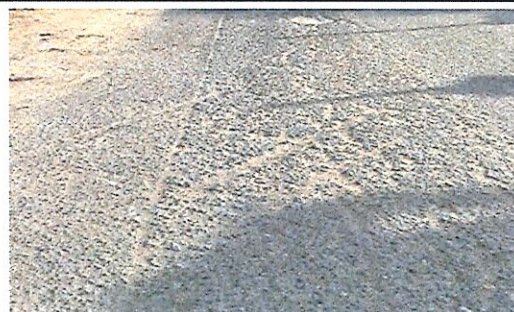
Foto 20

| PATOLOGÍA | | | | | | | Observaciones |
|---|---|---|---|---|---|---|---|
| I | DSU | M | 2.14 | 0.71 | - | - | 20 |
| I | FB | A | 2.14 | 0.71 | - | - | 20 |

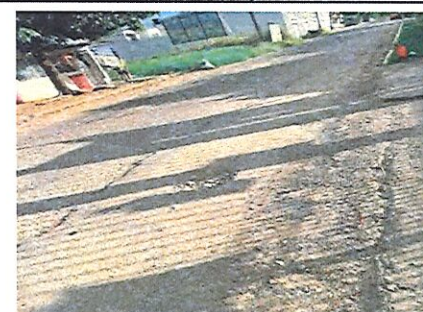
Foto 21

| PATOLOGÍA | | | | | | | Observaciones |
|---|---|---|---|---|---|---|---|
| D | PCH | M | 3 | 0.77 | - | - | 21 |

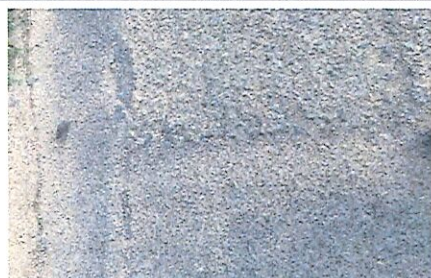
Foto 22

| PATOLOGÍA | | | | | | | Observaciones |
|---|---|---|---|---|---|---|---|
| I | FT | M | 1 | 0.66 | - | - | 22 |

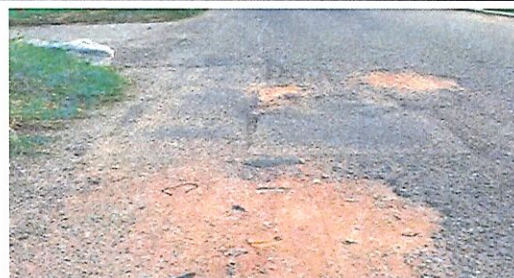
Foto 23

| PATOLOGÍA | | | | | | | Observaciones |
|---|---|---|---|---|---|---|---|
| I | BCH | M | 1 | 0.3 | - | - | 23 |
| I | BCH | M | 0.2 | 0.3 | - | - | 23 |
| I | BCH | M | 0.46 | 0.63 | - | - | 23 |
