PROGRAMA DE ESPECIALIZACIÓN
EN PATOLOGÍA DE LA
CONSTRUCCIÓN

FICHA DE CALIFICACIÓN DE VÍAS EN PAVIMENTO RÍGIDO*

TÍTULO DEL TPI: ESTUDIO PATOLÓGICO AL PUENTE Y SUS VÍAS DE APROXIMACIÓN, LOCALIZADO EN LA INTERSECCIÓN DE LA AVENIDA 15 CON EL CAÑO DANTA, EN EL MUNICIPIO DE MITÚ, DEPARTAMENTO DE VAUPÉS

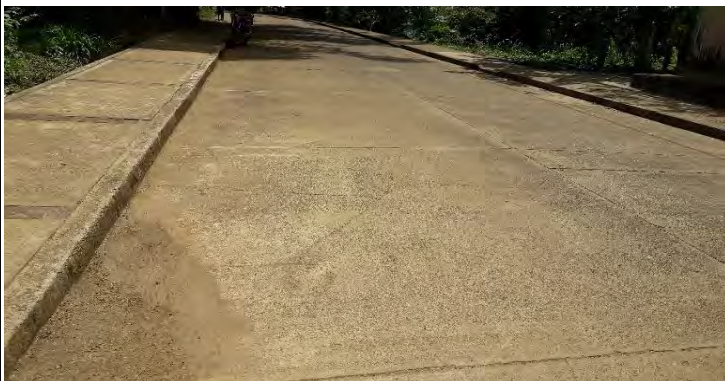
Imagen No. 031L. Pérdida del macrotexturizado de la supercife, grietas longitudinales y transversales.

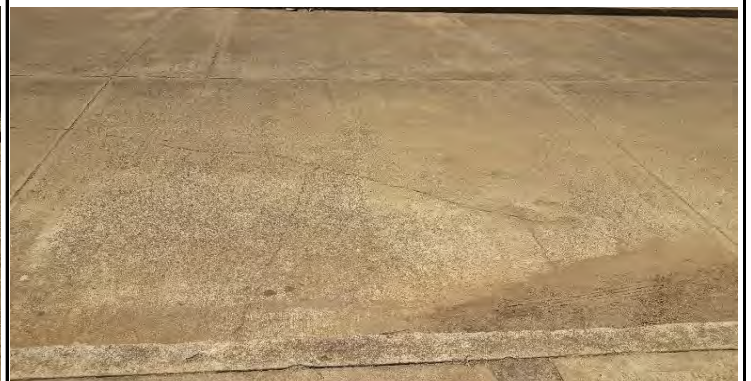
Imagen No. 031T. Presencia de grietas longitudinales y transversales.

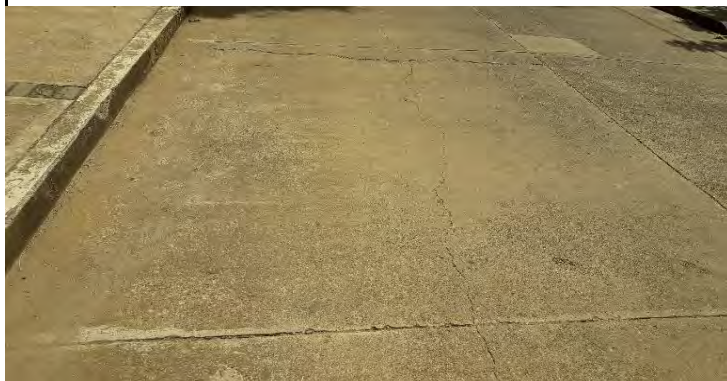
Imagen No. 051L. La grieta longitudinal atraviesa la losa y conecta con las grietas de las losas vecinas a las juntas transversales.

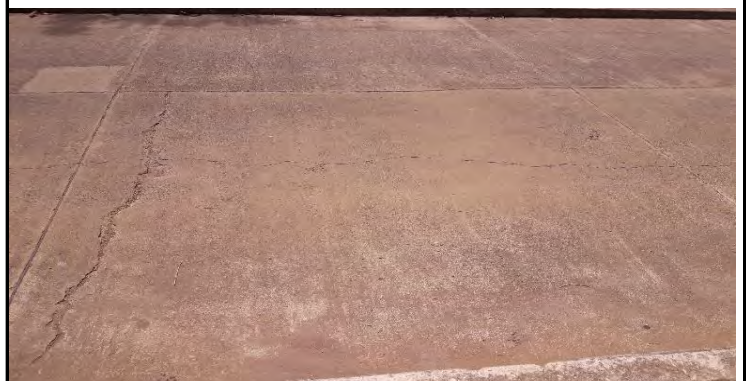
Imagen No. 051T. La grieta transversal es de mayor ancho y pudo haber presentado por demoras en el corte de la junta aladaña.

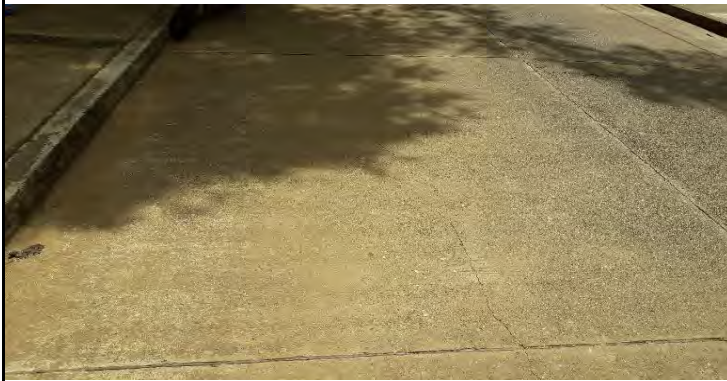
Imagen No. 061L. La grieta longitudinal atraviesa la losa y conecta con las grietas de las losas vecinas a las juntas transversales.

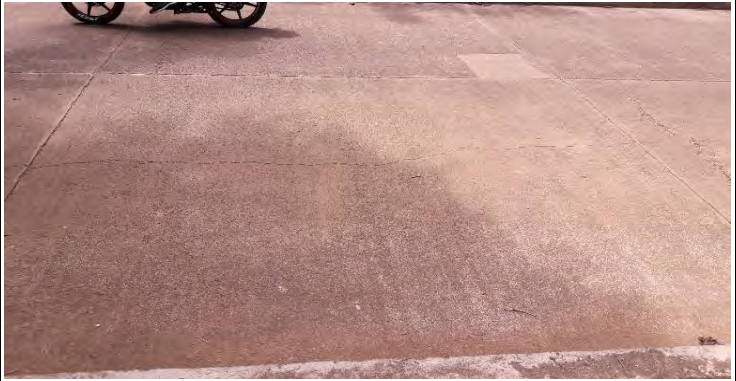
Imagen No. 061T. Vista de la grieta longitudinal. Se puede inferir que se asocia a la causa de las grietas longitudinales de las placas vecinas.

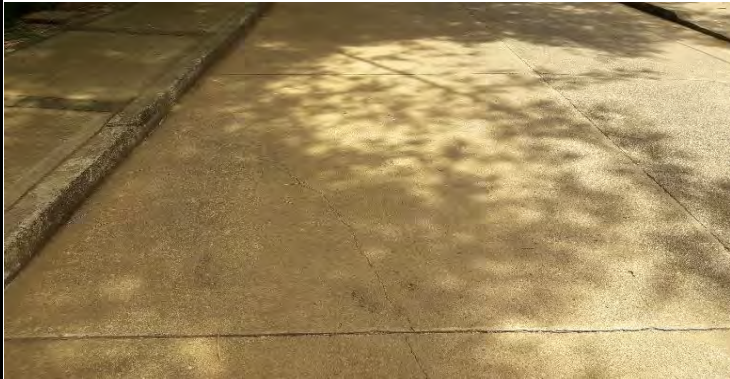
Imagen No. 071L. La grieta longitudinal que viene atravesando de la losa a losa termina cerrando en esta placa

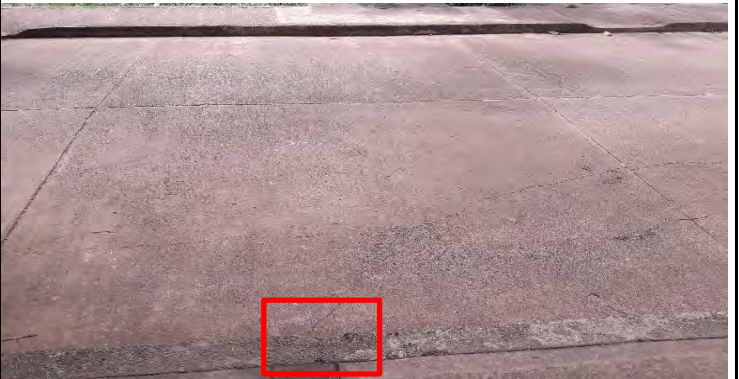
Imagen No. 071T. La grieta termina en el punto medio de la placa en el borde aldaño al sardinel. Una grieta de menor dimensión continua en sentido longitudinal.

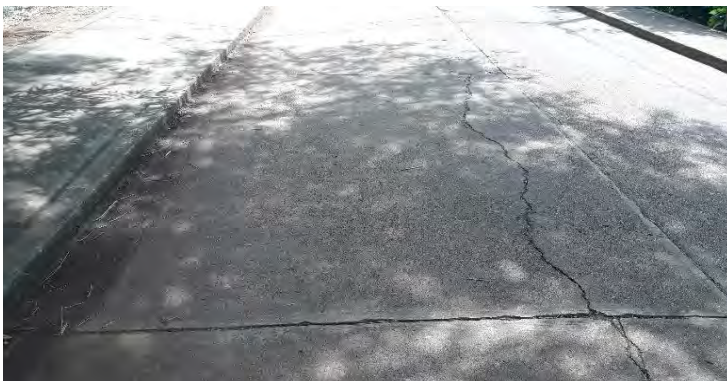
Imagen No. 111L. Grieta longitudinal ocasionada por hundimiento de la placa hacia el costado izquierdo de la lesión. Se prolonga en placas aledañas .

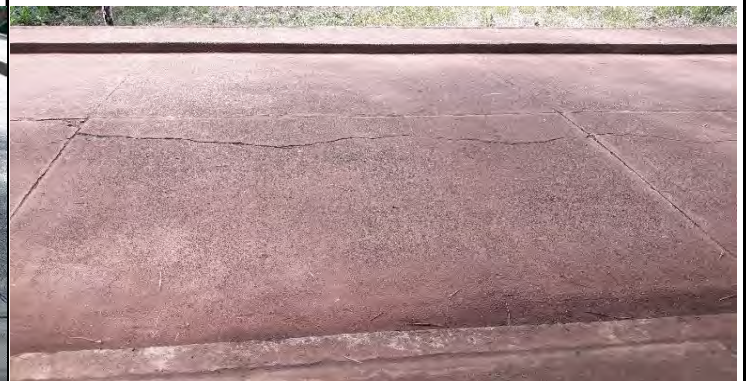
Imagen No. 111T. Se evidencia un hundimiento hacia el borde izquierdo de la placa.

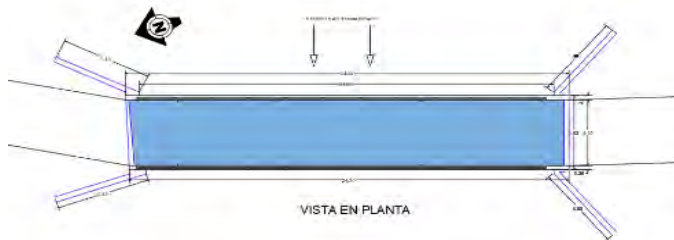
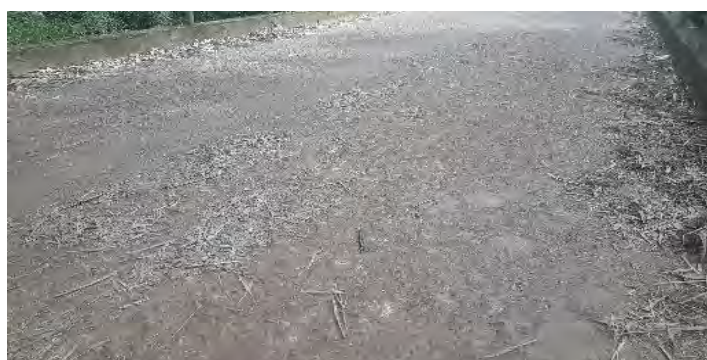
PARTE DEL PUENTE:		SUPERFICIE Y EQUIPAMIENTOS							
ELEMENTO:	Superficie del puente y accesos		TIPO:	Superficie del puente			MATERIAL:	Concreto	
LOCALIZACION:	Area total de la superficie del tablero				TIPO DE LESION:	DI	Desintegración

CAUSA: Desgaste producido por efecto abrasivo del tránsito de vehiculos durante los 20 años de operación de la estructura.

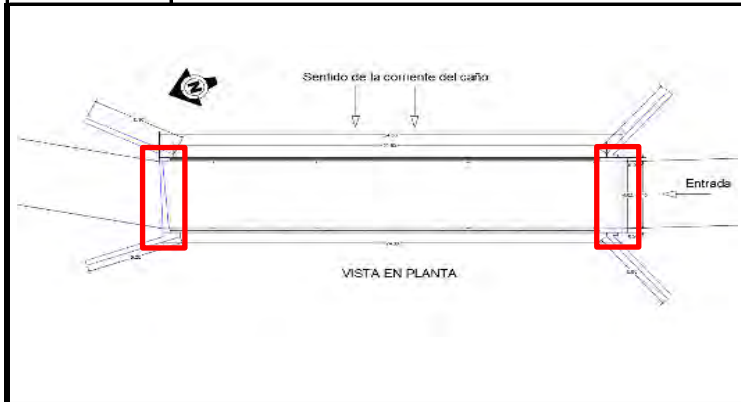
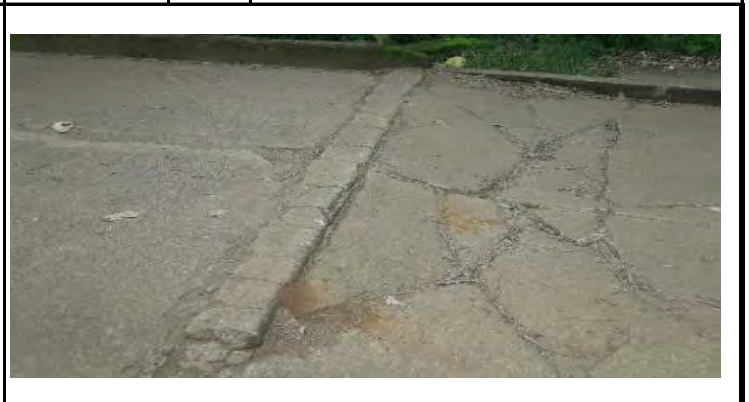
REGISTRO DE LESIONES									
PARTE DEL PUENTE:		SUPERFICIE Y EQUIPAMIENTOS							
ELEMENTO:	Juntas de expansión		TIPO:	No hay presencia de juntas			MATERIAL:	-	
LOCALIZACION:	Area total de la superficie del tablero				TIPO DE LESION:	-	Agrietamiento

CAUSA: Desportillamiento de losa y agrietamiento de placas debido a que en la etapa constructiva no se tuvieron en cuenta la construcción de juntas, para permitir el cambio de volumen por acción térmica.

8. Como remate final se procederá a la instalación de sello en neopreno A= 50mm ó material elastomérico armado para desplazamiento pequeño admitido=50mm anclado a superficie mediante pernos de anclaje de acero fijadas mediante resina epoxica .

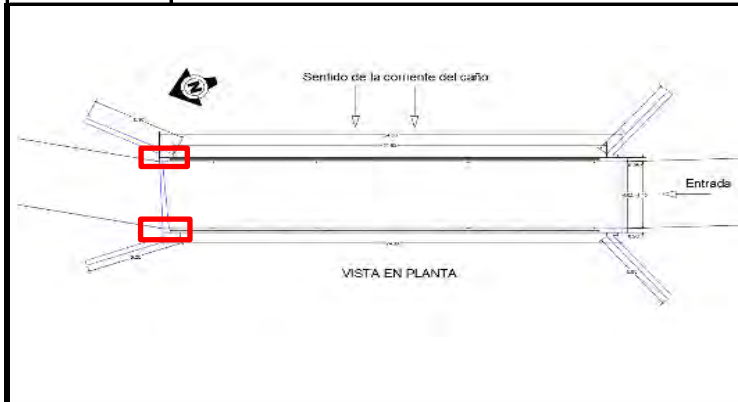
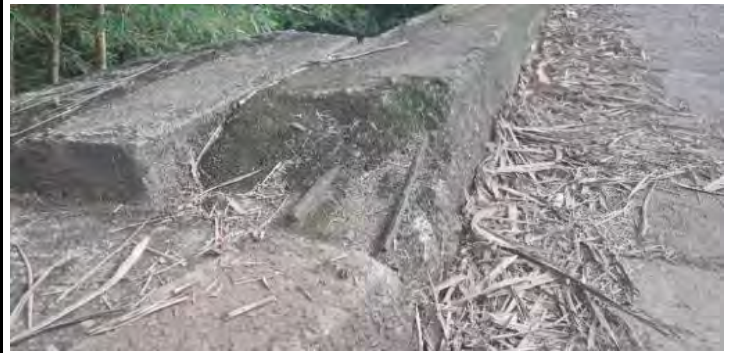
REGISTRO DE LESIONES									
PARTE DEL PUENTE:		SUPERFICIE Y EQUIPAMIENTOS							
ELEMENTO:	Bordillos		TIPO:	N/A			MATERIAL:	Concreto	
LOCALIZACION:	Area total de la superficie del tablero				TIPO DE LESION:	-	Desportillamiento

CAUSA:	Desportillamiento de sardineles ocasionado por agente antrópico.
--------	--

- Limpieza de aceros expuestos con grata y aplicar un inhibidor de corrosión para armaduras.
- Colocar el puente de adherencia en adhesivo epóxico entre el mortero de reparación y el concreto existente.

- Curado: aplicar una membrana de curado.
- Realizar el desencofrado de la formaleta.

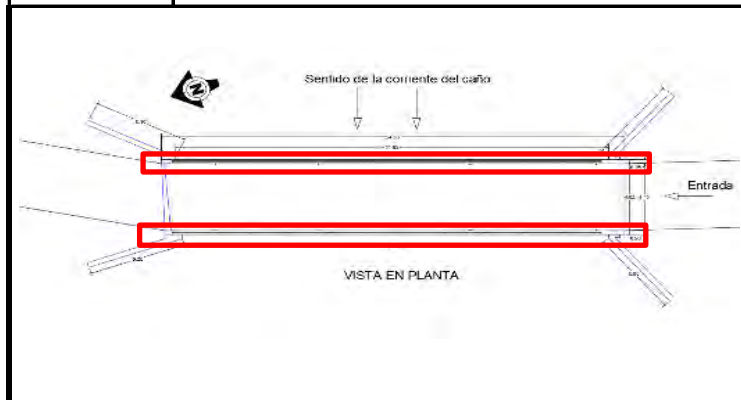
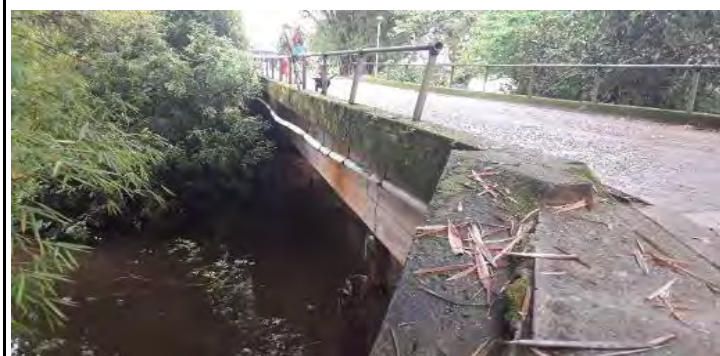
PARTE DEL PUENTE:		SUPERFICIE Y EQUIPAMIENTOS						
ELEMENTO:	Barandas	TIPO:	Metálica			MATERIAL:	Tubería en acero	
LOCALIZACION:	Area total de la superficie del tablero			TIPO DE LESION:	-	Ausencia de Elemento - Poste y pasamanos. Ausencia de pintura

CAUSA: Falta un tramo de baranda debido a acción antrópica. No hay evidencia de haberse aplicado pintura en la baranda. No presenta corrosión.

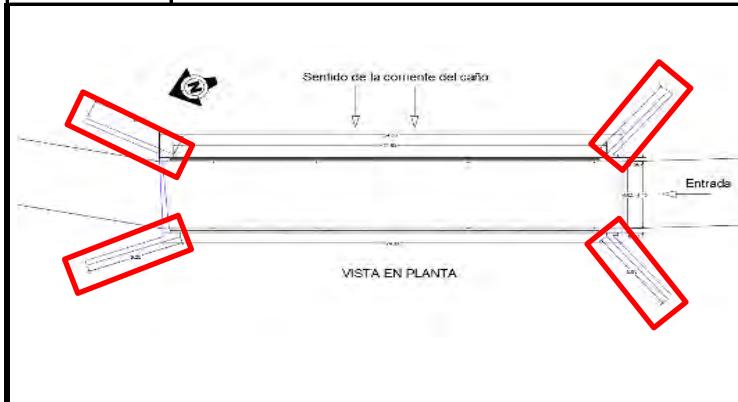
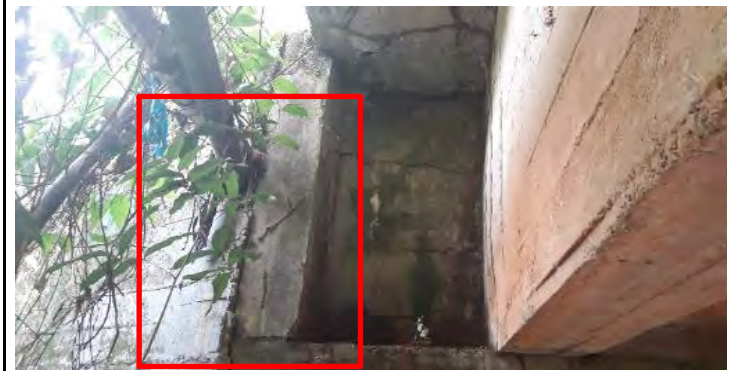
PARTE DEL PUENTE:		INFRAESTRUCTURA (SUBESTRUCTURA)							
ELEMENTO:	Aletas		TIPO:	-			MATERIAL:	Concreto reforzado	
LOCALIZACION:	Area total de la superficie del tablero				TIPO DE LESION:	JF	deficiencia constructiva en junta fria

CAUSA:	Acabados de juntas mal terminados en el proceo de construccion. Sin ningun tipo de sellado.								
--------	---	--	--	--	--	--	--	--	--

- Demoler sobrante de concreto alrededor de la junta vertical con herramientas manuales.
- Efectuar un corte con una sierra en la junta a reparar, a una profundidad mínima de 50 mm.
- Luego de realizado el corte de la junta se debe limpiar al interior de esta con aire a presión asegurándose que no queden partículas ni material suelto dentro de la junta
- Realiza el sellado de juntas con un sistema elastomérico resistente a la humedad, previa instalación de un soporte de junta.

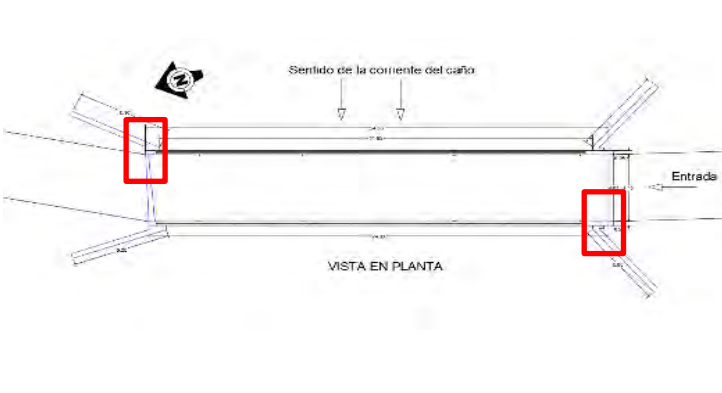
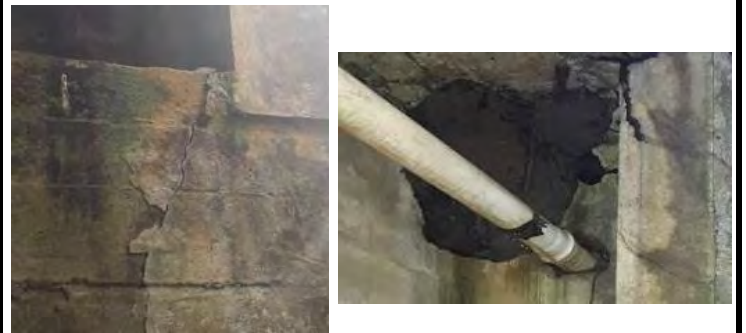
PARTE DEL PUENTE:		INFRAESTRUCTURA (SUBESTRUCTURA)						
ELEMENTO:	Estribos	TIPO:	-	MATERIAL:	Concreto reforzado			
LOCALIZACION:	Area total de la superficie del tablero			TIPO DE LESION:	FIC	Fisura en Cortante - Perforación abierta sin resanar

CAUSA:	Grieta vertical y Pasamuro sin sellar ni rematar ocasionada por mal procedimiento constructivo.
--------	---

1. Demoler el área con herramientas manuales hasta que quede expuesto el concreto sano.
2. Retiro de escombros con herramientas manuales.
3. Se debe asegurar un perfil de rugosidad óptimo y una limpieza adecuada de las caras expuestas. Se debe retirar cualquier partícula o contaminante de la superficie.
4. Colocar el adhesivo epóxico para la unión entre el mortero de reparación y el concreto existente.
5. Colocación del material de reparación tipo mortero de reparación de fraguado normal.
6. Proceder a dar el acabado superficial con llana metálica.
7. Instalar la cinta elástica de alta adherencia con adhesivo epóxico de acuerdo a especificación del material.

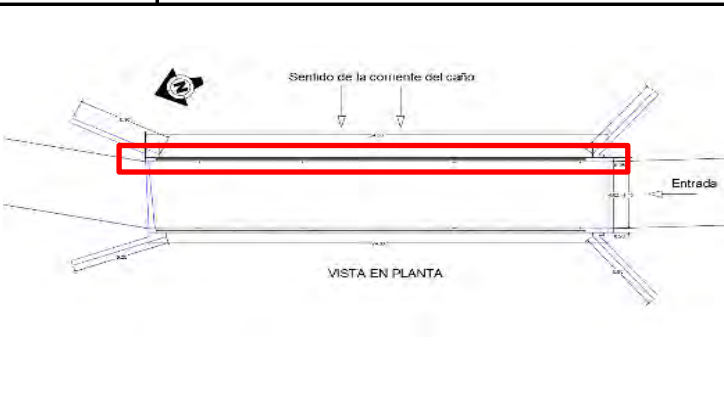
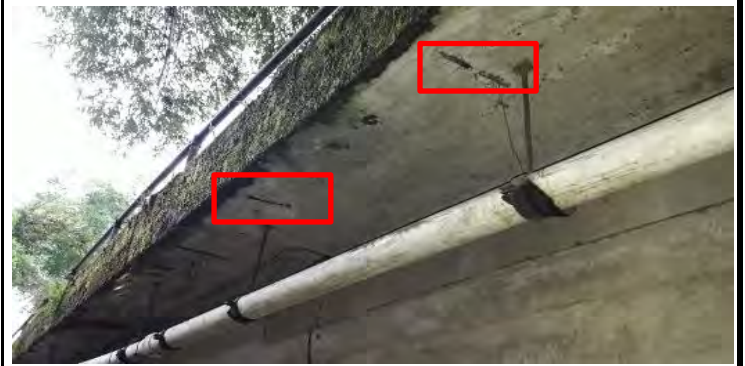
PARTE DEL PUENTE:		SUPERESTRUCTURA					
ELEMENTO:	Losa	TIPO:	Maciza	MATERIAL:	Concreto reforzado		
LOCALIZACION:	Area total de la superficie del tablero			TIPO DE LESION:	RE - EXA	Recubrimiento inadecuado - Exposición del acero de refuerzo

CAUSA: Falta de recubrimiento de acero, ocasiona su exposición al medio ambiente el cual le genera corrosión.

1. Remueva el concreto suelto o delaminado arriba del acero de refuerzo corroído.
2. Socave todas las varillas corroídas expuestas. Deje al menos 0.6 cm de espacio libre entre las varillas expuestas y el concreto circundante o el espacio de diámetro más grande del agregado del material de reparación, el que sea mayor de los dos.
3. Continúe removiendo concreto a lo largo de las varillas corroídas hasta alcanzar los sitios libres de la corrosión que impide la adherencia, sitios en los que la varilla está bien adherida al concreto circundante.
4. Reemplace completamente las varillas corroídas existentes realizando el traslape de las nuevas varillas con las existentes no afectadas acuerdo con ACI 318.
5. Aplique el mortero de reparación.

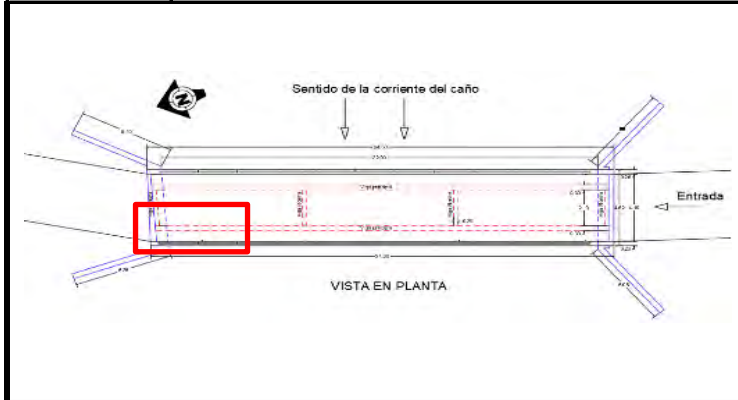
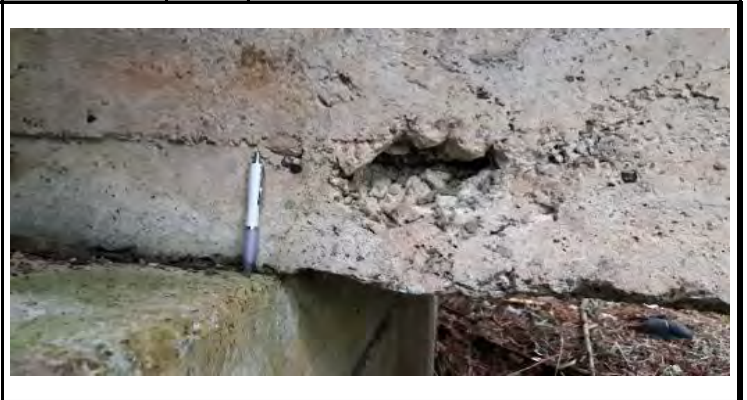
PARTE DEL PUENTE:		SUPERESTRUCTURA						
ELEMENTO:	Vigas	TIPO:	Reforzadas	MATERIAL:	Concreto reforzado			
LOCALIZACION:	Area total de la superficie del tablero			TIPO DE LESION:	HO	Hormigoneo

CAUSA: hormigoneo causado por deficiencias en el vibrado del concreto. Se presenta en un sector puntal de la viga. Acero expuesto

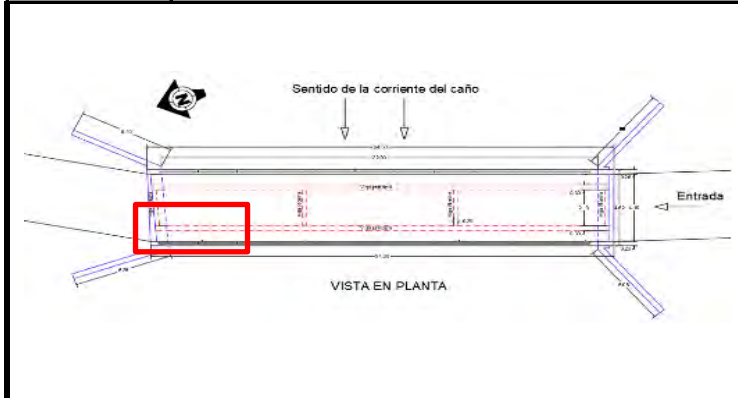
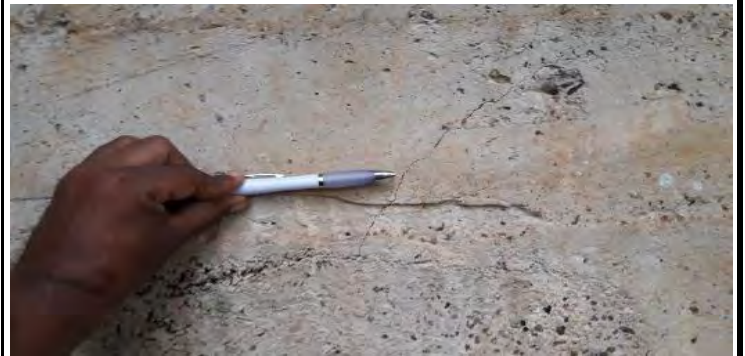
PARTE DEL PUENTE:		SUPERESTRUCTURA							
ELEMENTO:	Vigas	TIPO:	Reforzadas	MATERIAL:	Concreto reforzado				
LOCALIZACION:	Area total de la superficie del tablero			TIPO DE LESION:	FIC	Fisura por cortante

CAUSA:	Grieta por cortante. Se debe hacer seguimiento si es activa o pasiva para determinar si requiere reforzamiento estructural
--------	--

1. Perfore a ambos lados de la fisura con un ángulo de 45° hasta interceptar a la fisura. El diámetro de la perforación será el mismo de la boquilla más 2 mm. La longitud de la perforación puede ser del mismo espesor del elemento a inyectar.
2. Colocar las boquillas de inyección intercaladas a una distancia no mayor a $d/2$ (d = espesor del elemento). Ver la figura a.
3. Conectar el equipo de inyección y empezar a inyectar la resina, teniendo en cuenta de cambiar de boquilla cuando la resina empieza a salir por la boquilla adyacente. Ver la figura b.

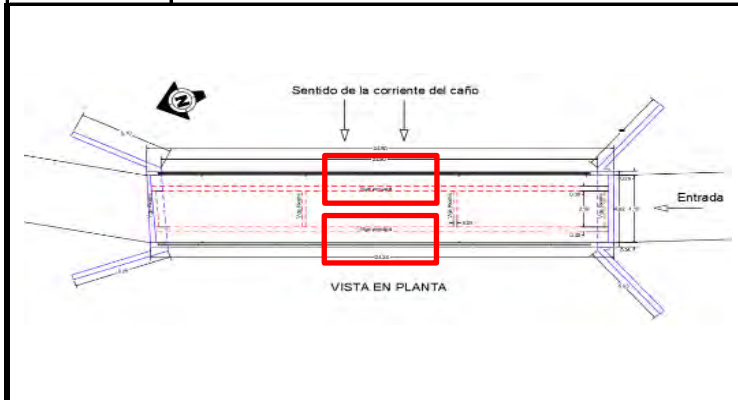
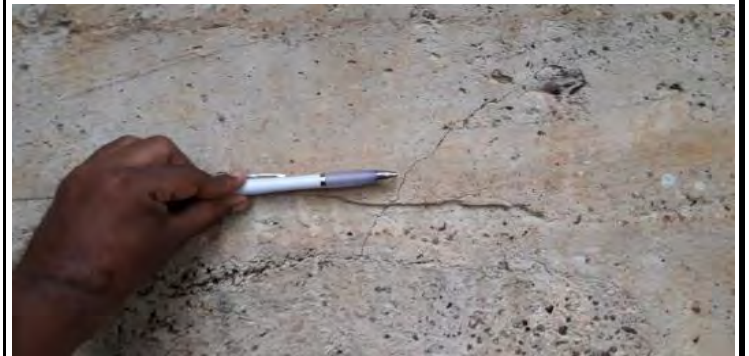
PARTE DEL PUENTE:		SUPERESTRUCTURA						
ELEMENTO:	Vigas	TIPO:	Reforzadas	MATERIAL:	Concreto reforzado			
LOCALIZACION:	Area total de la superficie del tablero			TIPO DE LESION:	FIC	Fisura por cortante

CAUSA:	De acuerdo a análisis estructural se debe hacer un recalce de las vigas a flexión en el centro del elemento.
--------	--

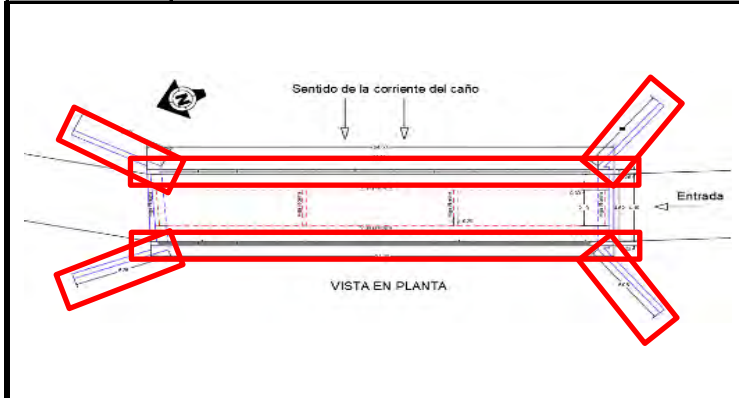
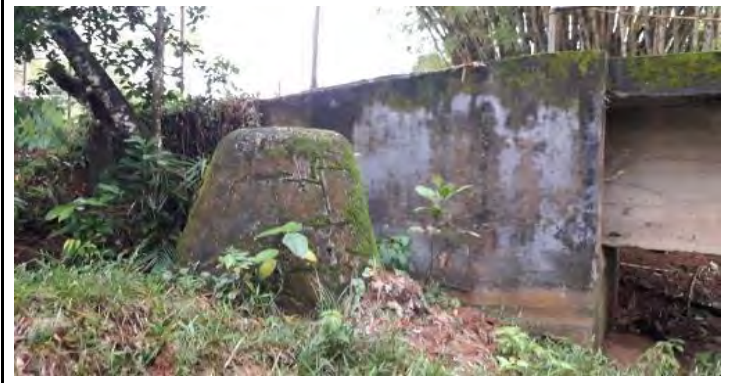
PARTE DEL PUENTE:		INFRAESTRUCTURA (SUBESTRUCTURA)							
ELEMENTO:	Aletas	TIPO:	-	MATERIAL:	Concreto reforzado				
LOCALIZACION:	Area total de la superficie del tablero			TIPO DE LESION:	CTC	Contaminación del Concreto - suciedades y organismos vegetales

CAUSA:	Falta de mantenimiento y limpieza de la estructura.							
--------	---	--	--	--	--	--	--	--

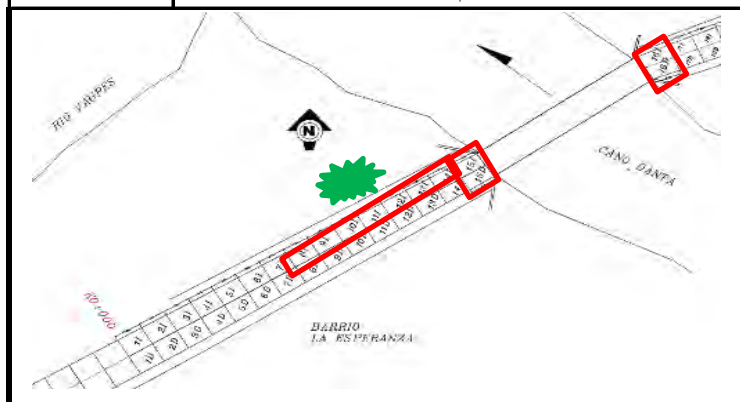
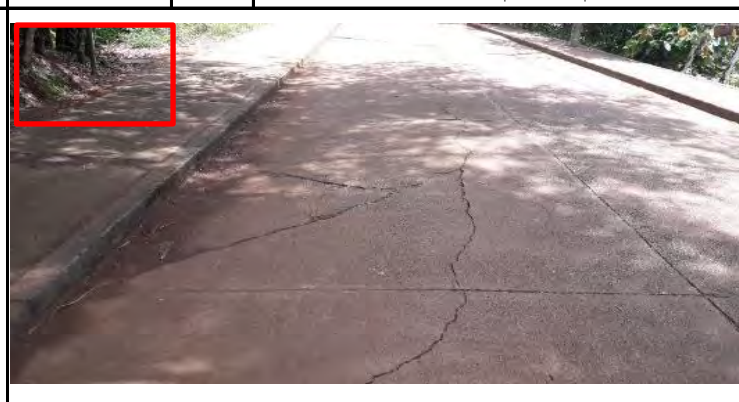
PLACA	#	14	LETRA	I	DIMENSIONES	LARGO	3,5	ANCHO	2,22	ESPESOR	0,15
ELEMENTO:	Losa de aproximación		TIPO:	pavimento rígido			MATERIAL:	Concreto simple			
LOCALIZACION:	Area total de la superficie del tablero						TIPO DE LESION:	Grietas en bloque o múltiples

CAUSA: Agrietamientos en la placas ocasionados por asentamiento del suelo granular, generado por la falta de drenajes.

TERAPEUTICA	DESCRIPCION DE LA INTERVENCION:	DETALLE DE LA INTERVENCION	
PREVENTIVA	<ol style="list-style-type: none"> Demolición de placas agrietadas Retiro de material de relleno Retiro de material vegetal presente, raíces. Compactación de la subrasante. Instalación de geotextil. Relleno, nivelación y compactación de material granular. Instalación de canastillas pasa juntas en juntas trasversales Limpieza y alineación de refuerzo longitudinal y transversal existente. Preparación y vaciado del concreto. Remate y texturizado del concreto. Curado del concreto. Corte y sellado de juntas trasversales y longitudinales. 		
CURATIVA			X
TIPO DE INTERVENCION			
REPARACION			
REFUERZO			
CONSOLIDACION EST.			
SUSTITUCION		X	
TIPO DE OBRA A REALIZAR			
PRIMEROS AUXILIOS			
REPARACIONES LOCATIVAS			
REFORZAMIENTO ESTRUCT.			
REHABILITACION			
RESTAURACION			
OBRA NUEVA			
AMPLIACION			
CONSOLIDACION			
DEMOLICION
