| | <b>HISTORIA CLINICA</b> | ESPECIALIZACION EN PATOLOGIA DE LA<br>CONSTRUCCION | <b>CODIGO:</b> |
| | FICHA DE LEVANTAMIENTO DE INFORMACION | | HC-FE-001 |

| <b>INFORMACION DEL ELEMENTO LESIONADO</b> | <b>ID</b> | <b>BLOQUE 1</b> |

El bloque 1 corresponde a un tramo de parqueadero del conjunto residencial. Este bloque comprende desde el extremo Sur occidental del parqueadero hasta la junta de dilatación más cercana.

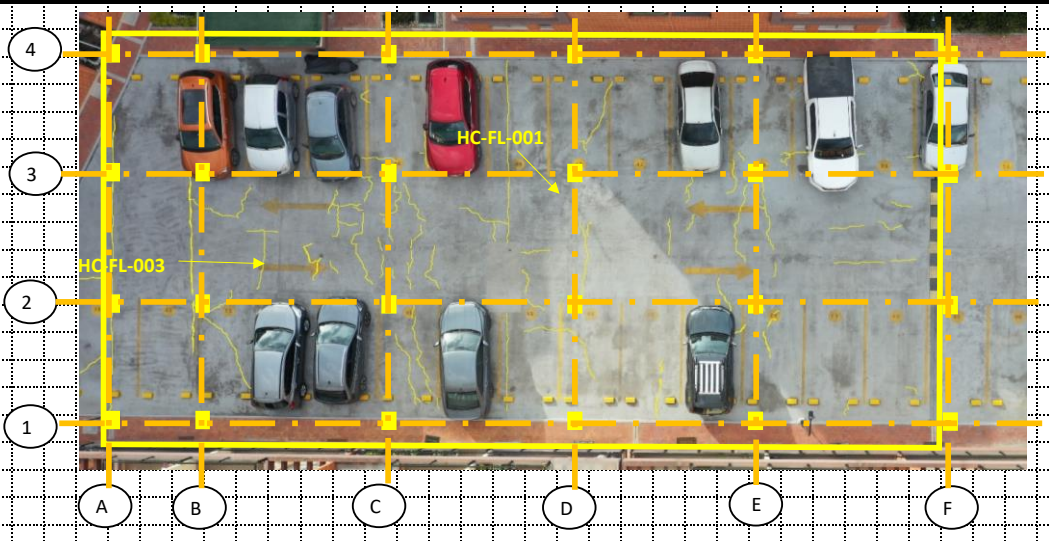
**MAPA DE GRIETAS Y FISURAS DEL ELEMENTO**

Se localizan las fisuras más representativas y que se estudian como lesión

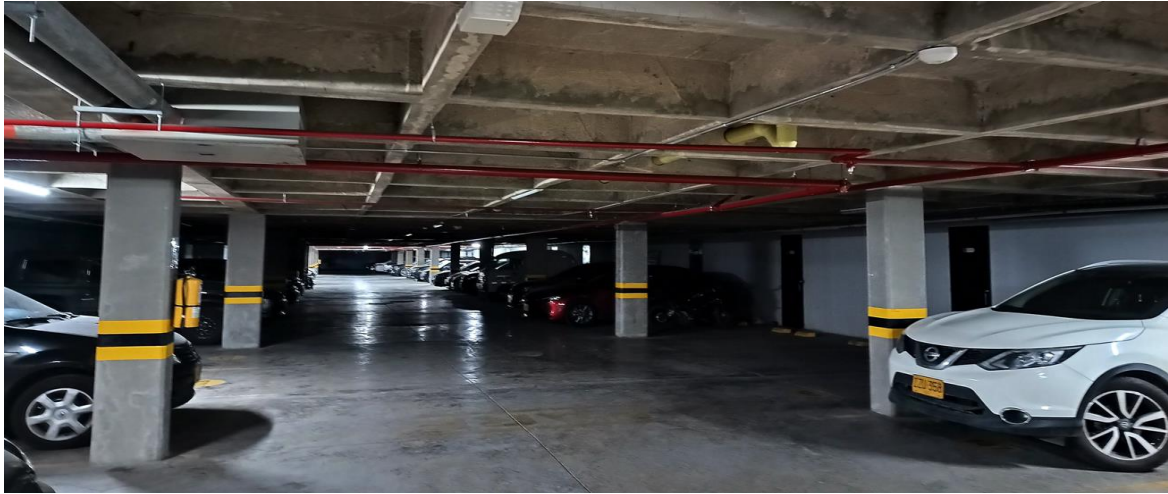
FOTOGRAFÍA 1

**EVOLUCION DEL DETERIORO DE LA ESTRUCTURA:** Desde que se construyó la estructura, la placa inició un deterioro rápido al presentar fisuras que están evolucionando a grietas que atraviesan toda la placa y en algunos casos las viguetas y vigas presentan grietas. Por la situación actual la placa no es impermeable y está filtrando agua hacia el nivel inferior y el concreto ya no está protegiendo el acero de refuerzo en varios puntos por lo que se espera un deterioro acelerado de la edificación.

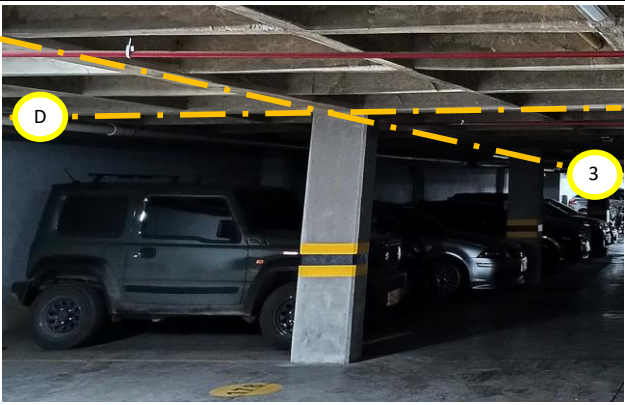
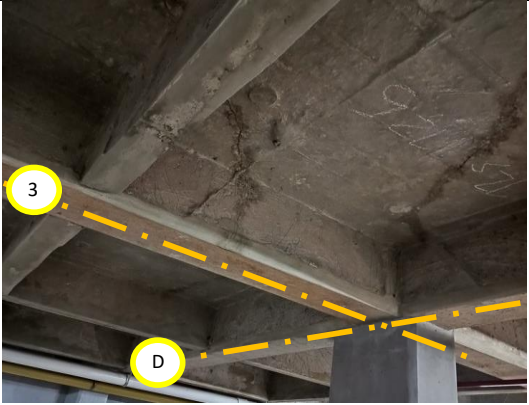
| REGISTRO FOTOGRAFICO | |
|---|---|
| FOTOGRAFÍA 1 | FOTOGRAFÍA 2 |

| ANÁLISIS DE LA LESION | |
|---|---|
| <b>ETIOLOGIA (CAUSA)</b><br><p>El patrón observado en las grietas no corresponde con una deformación por esfuerzos debidos a las cargas normales de este tipo de estructuras.</p> <p>Si bien una inicia casi en la bisectriz del vértice con la columna lo que podría indicar una debilidad de la placa, viendo el contexto general de agrietamiento y la dirección de propagación no parece ser debida a deficiencias de diseño o de materiales.</p> <p>Teniendo en cuenta que no existe un patrón claro con todas las grietas se presume que tiene que ver con un problema de curado durante la construcción.</p> <p>Otra alternativa podría ser el ciclo de cambio de temperatura esté agrietando la placa con la ayuda de un mal posicionamiento del refuerzo o falta de este. Un síntoma que apoya esta hipótesis es que la placa continúa agrietándose.</p> | <b>TRASCENDENCIA</b><br><p>Se considera que estas dos grietas no deberían evolucionar más allá de su estado actual teniendo en cuenta que muy probablemente se trató de problemas durante el curado de la placa.</p> <p>Sin embargo, se propondrán ensayos para asegurar que no existe deficiencia en el refuerzo los materiales para descartar agrietamiento por esfuerzos que exceden la capacidad de la placa.</p> <b>OBSERVACIONES</b><br><br><br><br><br><br><br><br><br> |

| DIAGNOSIS Y TRATAMIENTO | |
|---|--|
| <b>PRE-DIAGNOSTICO</b><br><p>Se crearon grietas probablemente por deficiente curado durante el fraguado la cual con el tiempo infiltró agua hacia el interior de los parqueaderos creando la humedad actual. Es difícil determinar por medio de una inspección visual el origen de la fluorescencia.</p> | |

| DIAGNOSIS Y TRATAMIENTO | |
|---|--|
| <b>ENSAYOS PROPUESTOS</b><br><ul style="list-style-type: none"> <li>- Ferrocán para determinar la posición del refuerzo, separación y distribución uniforme.</li> <li>- Núcleo para fallar a compresión y determinar la resistencia.</li> <li>- Estudio a la composición del cemento para determinar la composición y contenido de sales para descartar eflorescencias por la composición del concreto.</li> </ul> | |

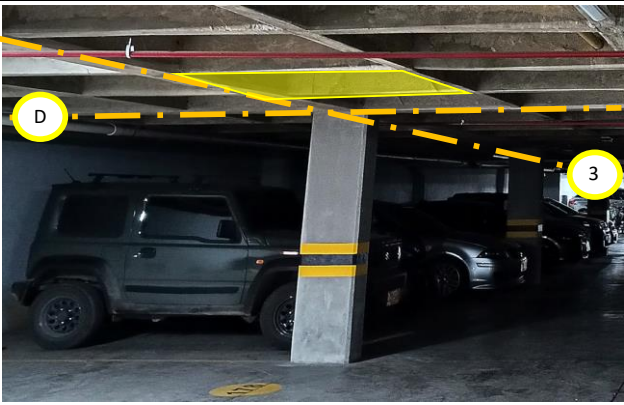
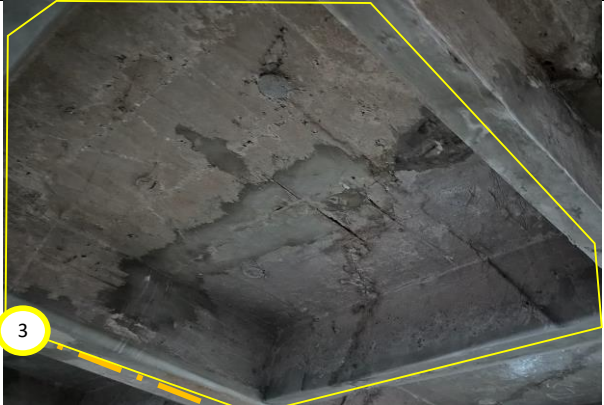
| REGISTRO FOTOGRAFICO | |
|---|---|
| FOTOGRAFÍA 1 | FOTOGRAFÍA 2 |

| ANÁLISIS DE LA LESION | |
|---|---|
| <b>ETIOLOGIA (CAUSA)</b><br>Al observar el patrón en las fotos se evidencia que el refuerzo sobresale de la superficie del concreto de manera gradual incluso que antes de iniciar hacer visible existe una grieta sobre la línea del refuerzo. Esto implica que el refuerzo desde su construcción quedó mal posicionado en la placa eliminando el recubrimiento. | <b>TRASCENDENCIA</b><br>Esta condición seguramente no se presentó únicamente en este punto y podría implicar una baja protección a la corrosión del acero de refuerzo. Es necesario realizar una reparación para proteger el refuerzo. |

| DIAGNOSIS Y TRATAMIENTO | |
|---|---|
| <b>PRE-DIAGNOSTICO</b><br>Existen algunas áreas de la placa en donde el refuerzo ha quedado sin un recubrimiento suficiente para protegerlo contra la corrosión y evitar el agrietamiento al dejar un recubrimiento pequeño. No se consideran necesarios ensayos para confirmar este diagnóstico sin embargo se requiere identificar todos los puntos en donde ha sucedido esto. | <b>TRATAMIENTO</b> |

| DIAGNOSIS Y TRATAMIENTO | |
|---|---|
| <b>ENSAYOS PROPUESTOS</b><br>- Ferrocán para determinar la profundidad del refuerzo en zonas donde se observe agrietamiento en patrón de malla electrosoldada. '- Adicionalmente se debería realizar un muestreo aleatorio con ferrocán para determinar la probabilidad de encontrar mala posición del refuerzo. | |

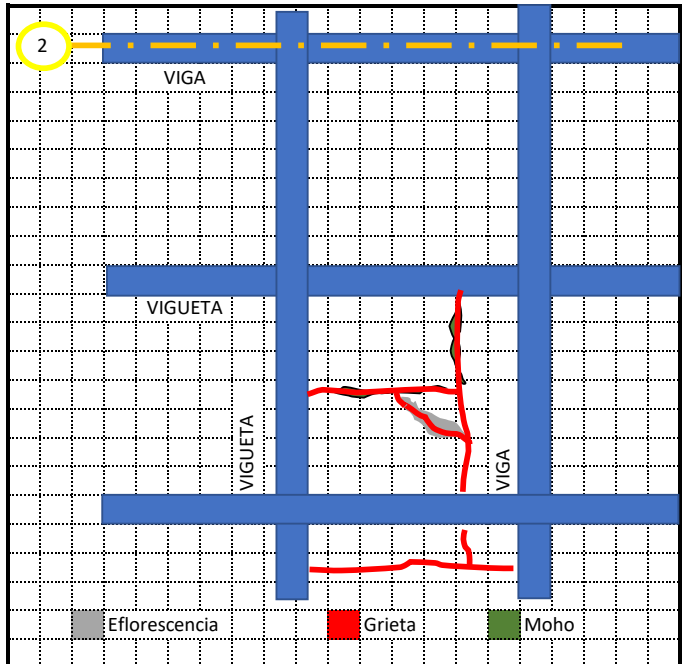
| GRIETAS Y FISURAS | | | |
|---|---|---|---|
| <b>ESTADO ACTUAL:</b> Son dos grietas que atraviesan toda la placa sin realizarse un tratamiento específico para estas y que lleva un tiempo infiltrando agua al sótano ya que se observa moho y eflorescencias alrededor de la humedad de la grieta. | | | |

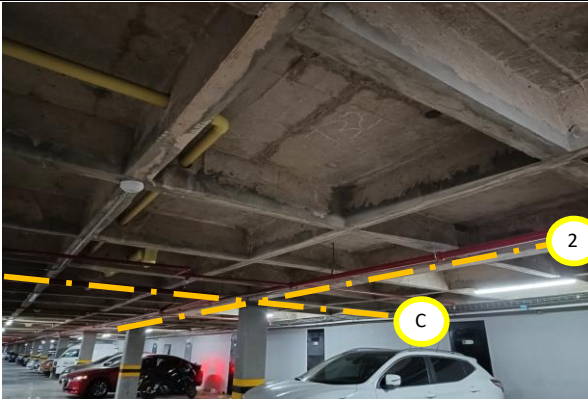
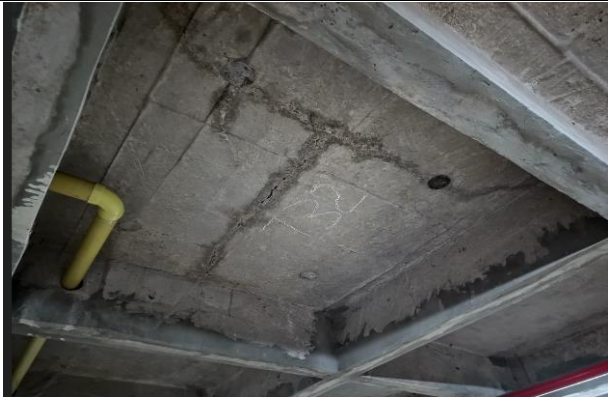
| REGISTRO FOTOGRAFICO | |
|---|---|
| FOTOGRAFÍA 1 | FOTOGRAFÍA 2 |

| ANÁLISIS DE LA LESION | |
|---|---|
| <b>ETIOLOGIA (CAUSA)</b><br>El patrón observado en las grietas no corresponde con una deformación por esfuerzos debidos a las cargas normales de este tipo de estructuras.<br><br>Teniendo en cuenta que no existe un patrón claro con todas las grietas se presume que tiene que ver con un problema de curado durante la construcción.<br><br>Otra alternativa podría ser el ciclo de cambio de temperatura esté agrietando la placa con la ayuda de un mal posicionamiento del refuerzo o falta de este. Un síntoma que apoya esta hipótesis es que la placa continúa agrietándose. | <b>TRASCENDENCIA</b><br>Se considera que estas grietas no deberían evolucionar más allá de su estado actual teniendo en cuenta que muy probablemente se trató de problemas durante el curado de la placa.<br><br>Sin embargo, se propondrán ensayos para asegurar que no existe deficiencia en el refuerzo ni en los materiales para descartar agrietamiento por esfuerzos que exceden la capacidad de la placa.<br><br><b>OBSERVACIONES</b><br><br><br><br><br><br><br><br> |

| DIAGNOSIS Y TRATAMIENTO | |
|---|--|
| <b>PRE-DIAGNOSTICO</b><br>Se crearon grietas probablemente por deficiente curado durante el fraguado las cuales con el tiempo infiltraron agua hacia el interior de los parqueaderos creando la humedad actual. Es difícil determinar por medio de una inspección visual el origen de la fluorescencia. | |

| DIAGNOSIS Y TRATAMIENTO | |
|---|--|
| <b>ENSAYOS PROPUESTOS</b><br>- Ferrocán para determinar la posición del refuerzo, separación y distribución uniforme.<br>- Núcleo para fallar a compresión y determinar la resistencia.<br>- Estudio a la composición del cemento para determinar la composición y contenido de sales para descartar eflorescencias por la composición del concreto. | |
