DISEÑO ESTRUCTURAL HOTEL VILLAVICENCIO

**Universidad Santo Tomás
VUAD
Especialización Patología de la Construcción
Bogotá D.C
2016**

DIAGNOSTICO HOTEL VANGUARDIA

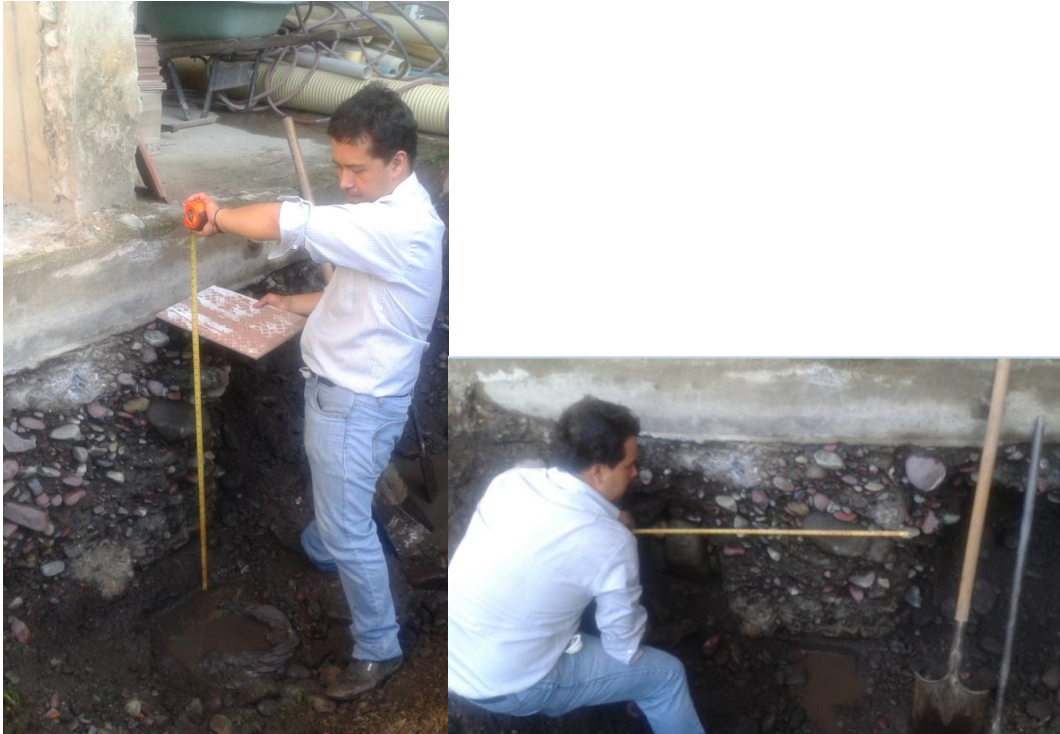
Fotos 52 y 53: Apique para medir la zapata

Hasta aquí todo normal, hasta que realizamos un apique para descubrir las zapata correspondiente, encontrándonos con lo observado en las fotos 52 y 53.

Lo que nos encontramos fue con un volumen en concreto ciclópeo pobre con una profundidad de 1 metro y un ancho aproximado de 90 cm. Si generalizamos lo encontrado hasta aquí de esta cimentación, vemos que la carga de las columnas es entregado a un diafragmas de vigas de cimentación las cuales se apoyan sobre un relleno reforzado en las intersecciones donde inician las columnas con una especie de concreto ciclópeo.

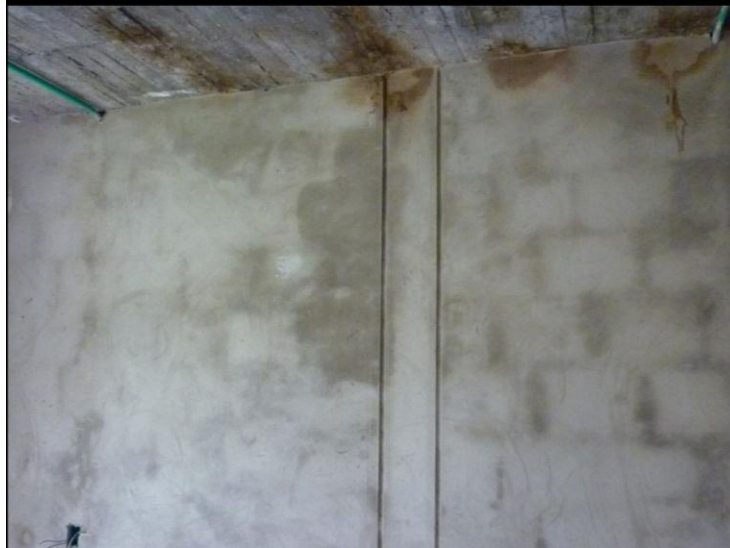
1. Lesión Física generada por la humedad ingresa por diferentes partes a la construcción generando deterioro.

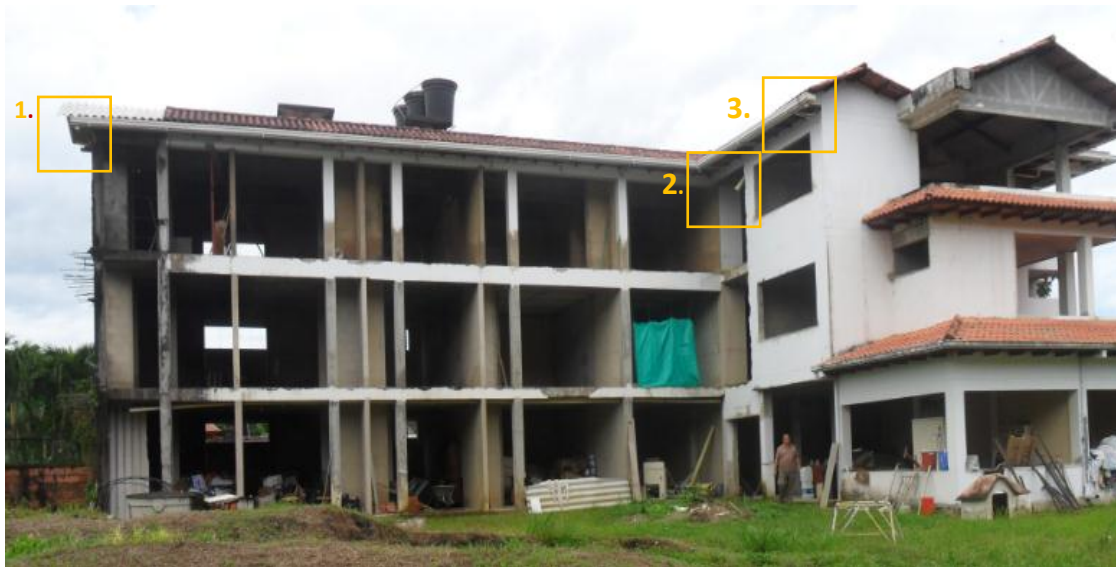
Varias de las humedades más relevantes de la construcción son de debido a que el sistema de canales de aguas lluvias no se encuentra en buen estado o que no se encuentran totalmente instaladas, Grafico 56 y Grafico 57.

Grafico 56 Fotografía de la fachada lateral del edificio Vanguardia denotando la canales de aguas lluvia sin culminar.

Para evitar la continuidad del deterioro de estas partes del edificio se deben reparar las vigas canales en mal estado, darle continuidad a las canales con la instalación de bajantes y ejecutar un andén perimetral que permita la captación de las aguas lluvias y transporte a un sifón esté conectado a la red de alcantarillado y de aguas lluvias.

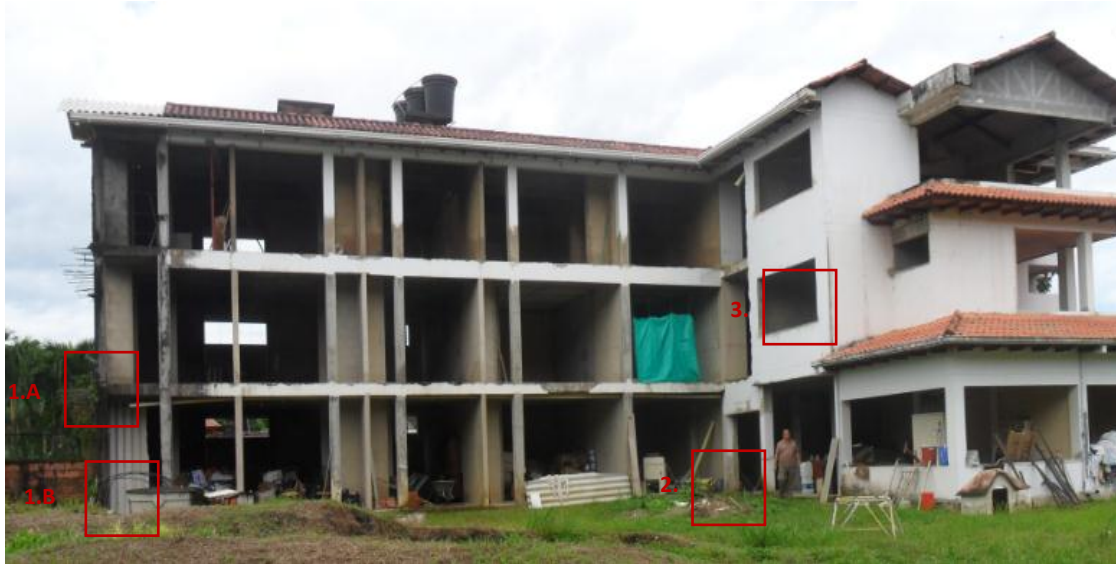
Grafico 57 Fotografía de la fachada lateral del edificio Vanguardia denotando los daños por humedad .

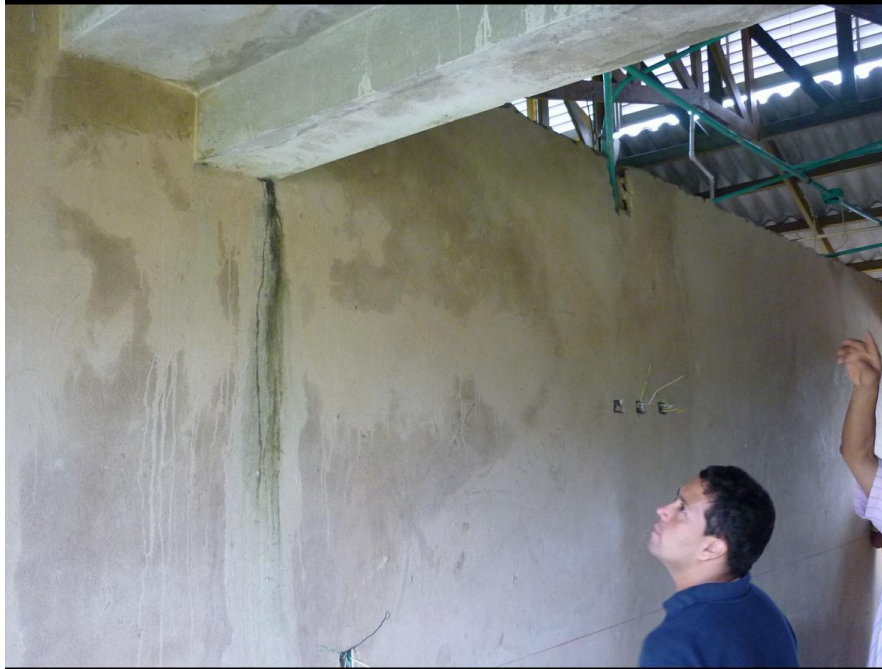
5. Lesión mecánica, la cual ha generado fisuras por soporte.

Este tipo de lesiones es corregido con el reforzamiento estructural propuesto inicialmente en este capítulo.

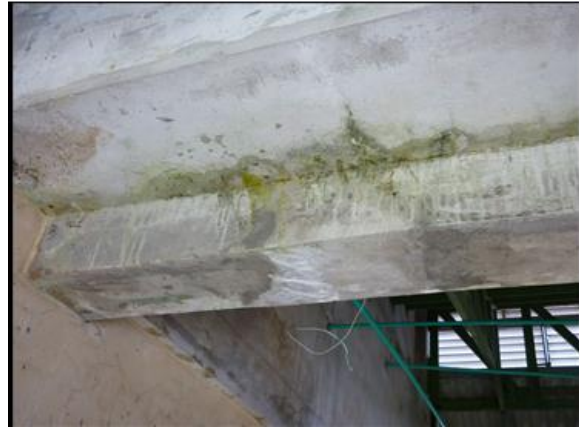
6. Lesión química, la cual se ha generado por eflorescencias, se presenta en algunas partes por ataques de hongos que afectan la construcción, y muestra deterioro y abandono.

En superficies húmedas, es fácil que se alojen cultivos biológicos, en particular algas, que afean el aspecto de la superficie, los riesgos biológicos se presentan en las construcciones por exposición a microorganismos infecciosos, a sustancias tóxicas de origen biológico o por ataques de animales, que es lo que observamos en nuestro paciente, en el cual encontramos ataques ocasionados por colonias de hormigas, aves que ingresan a la construcción.

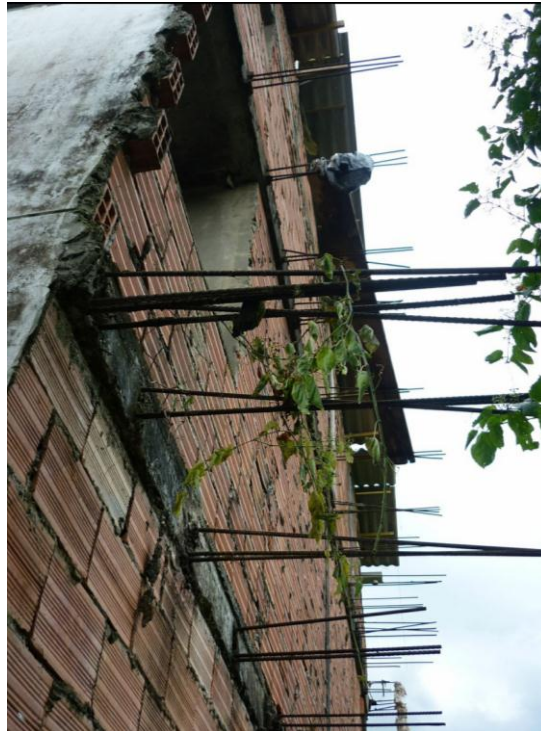
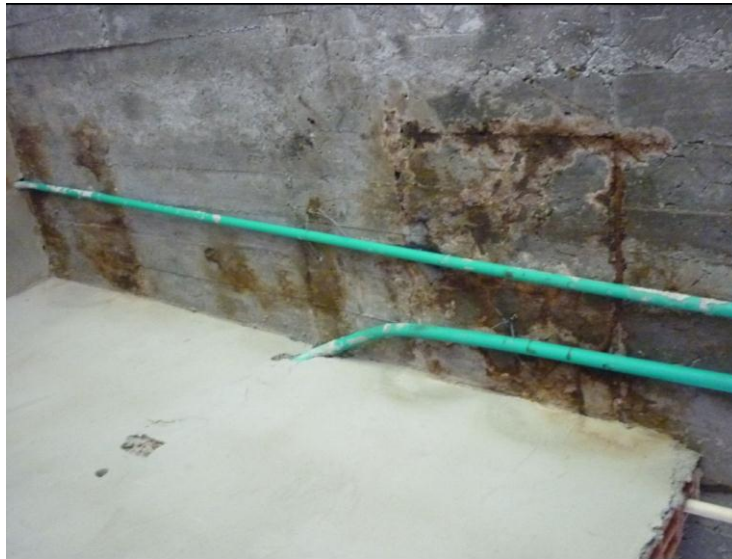
7. Lesión química, la cual se ha generado por oxidación y par galvánico, se esta presentando en el acero que esta expuesto al intemperismo.

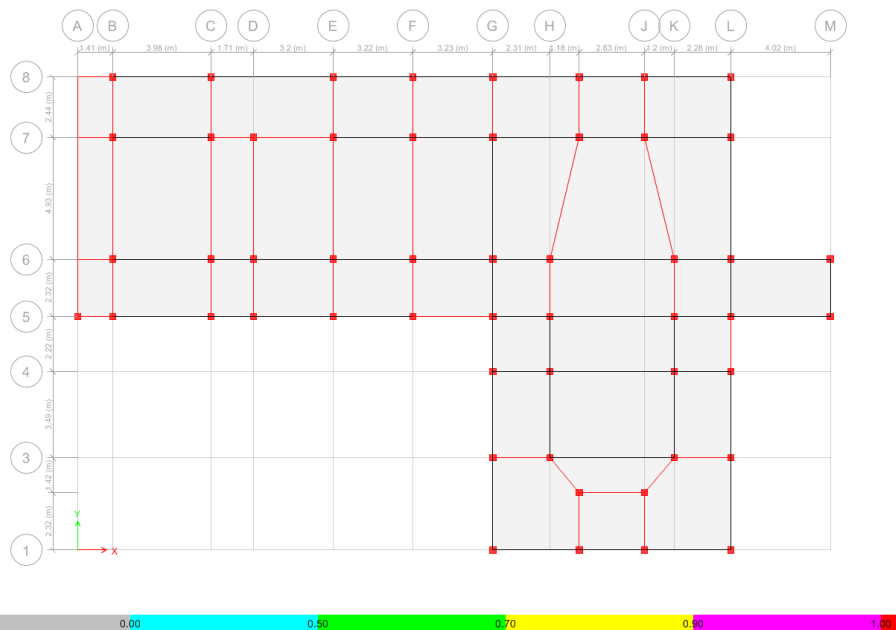
Fig. 59. Columnas en rojo con índices de sobre-esfuerzo mayores a 1. Primer piso.

- Primer Piso: En el primer piso nos encontramos que todas las columnas presentan problemas de sobreesfuerzos. El mayor de éstos índices es de 7.89, el cual lo encontramos en la columna C4. La figura 59 muestra gráficamente los resultados del primer piso, en color rojo aparecen los elementos que no satisfacen los requisitos del diseño.

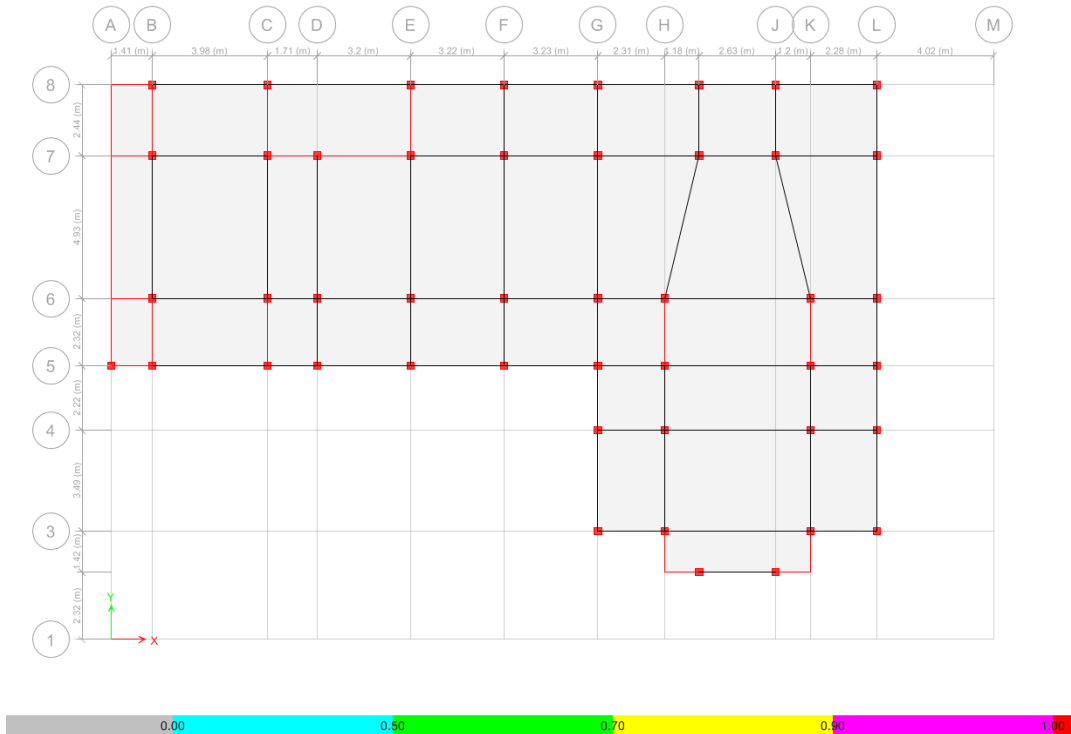
Fig. 60. Columnas en rojo con índices de sobre-esfuerzo mayores a 1. Segundo Piso.

- Segundo Piso: En el segundo piso nos encontramos que todas las columnas presentan problemas de sobreesfuerzos. El mayor de éstos índices es de 5.92, el cual lo encontramos en la columna C3. La figura 60 muestra gráficamente los resultados del segundo piso, en color rojo aparecen los elementos que no satisfacen los requisitos del diseño.

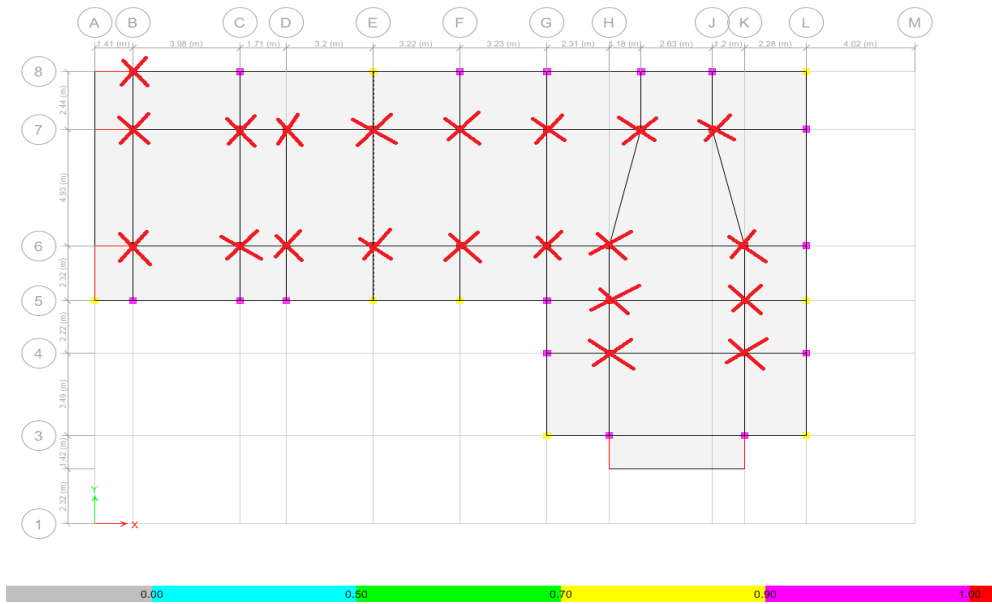
Fig. 61. Columnas en rojo con índices de sobre-esfuerzo mayores a 1. Tercer Piso.

- Tercer Piso: En el tercer piso nos encontramos que casi la mitad de las columnas presentan problemas de sobreesfuerzos. El mayor de éstos índices es de 2.56, el cual lo encontramos en la columna C3. La figura 61 muestra gráficamente los resultados del tercer piso, en color rojo y con "X" aparecen los elementos que no satisfacen los requisitos del diseño.

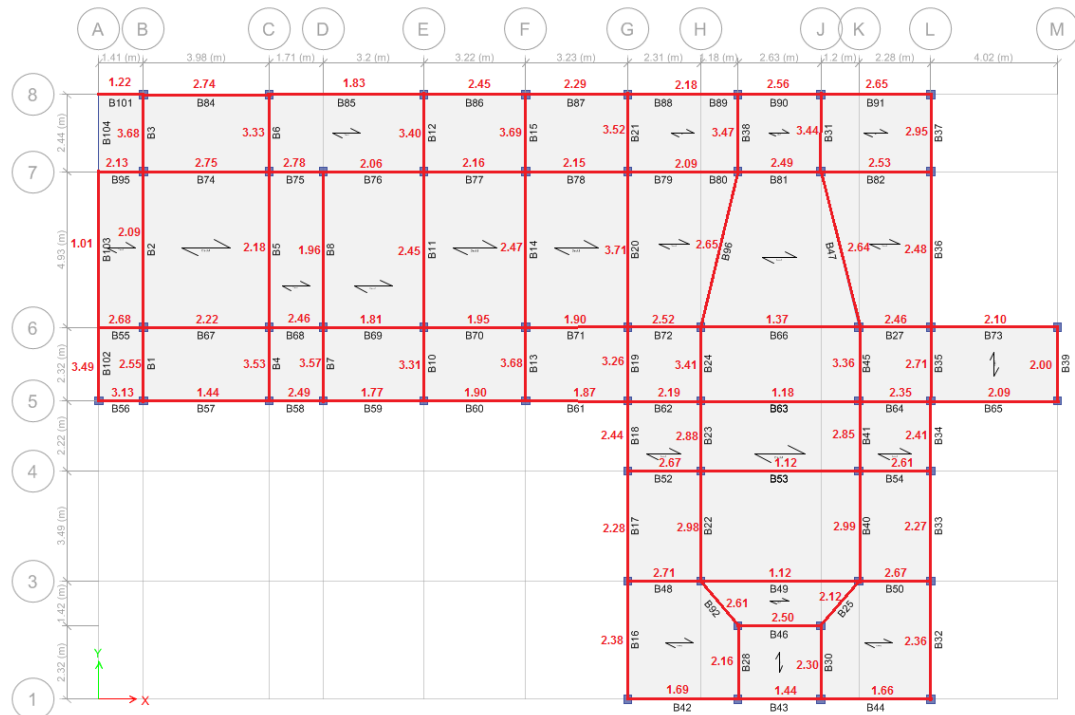
Fig. 62. Índices de sobreesfuerzo vigas de primer piso

- Placa de Segundo Piso: Como se puede observar en la figura 62 todas las vigas excepto una están dando con índice de sobre-esfuerzo por encima de la unidad. El mayor de estos índices es 3.71, el cual se presenta en la viga B20.

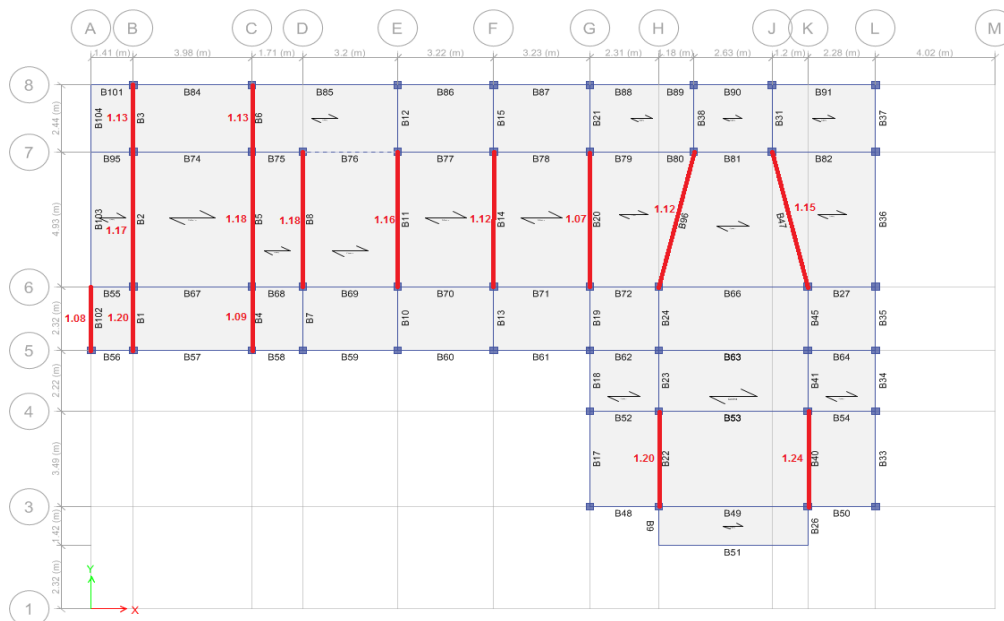
Fig. 64. Índices de sobreesfuerzo vigas cubierta

- Vigas de Cubierta: Como se puede observar en la figura 64 de las 82 vigas, 15 presentan índices de sobre-esfuerzo por encima de la unidad. El mayor de estos índices es 1.24, el cual se presenta en la viga B40.

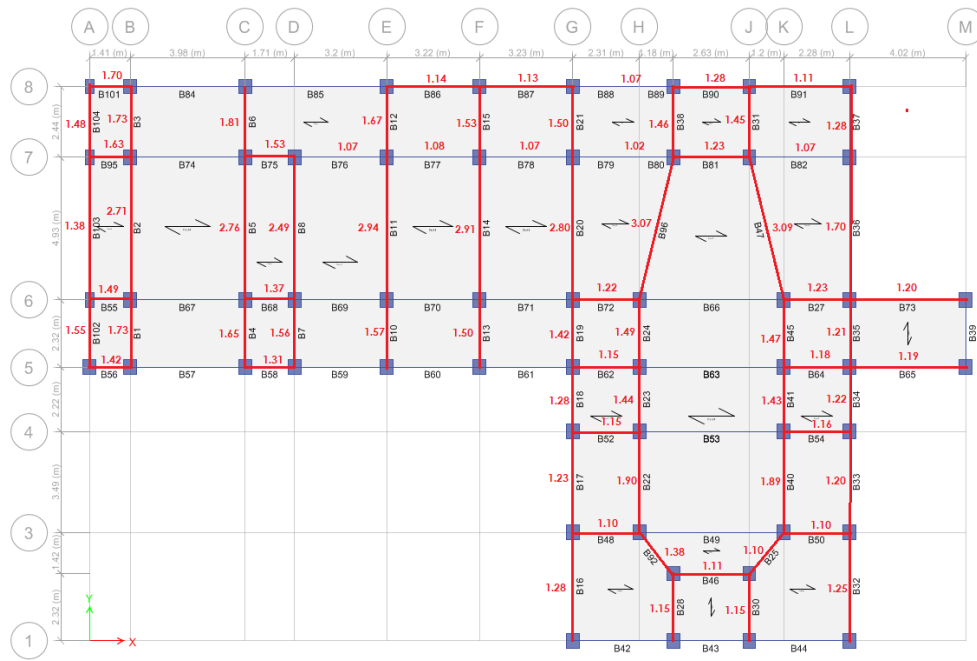
Fig. 65. Índices de sobreesfuerzo vigas primera placa

- Vigas Placa Segundo Piso: Como se puede observar en la figura 65 todas las vigas de carga presentan índices de sobre-esfuerzo por encima de la unidad. El mayor de estos índices es 3.09, el cual se presenta en la viga B47. Por su parte, las vigas de amarre aunque hay unas que no cumplen en general presentan índices cercanos a la unidad.

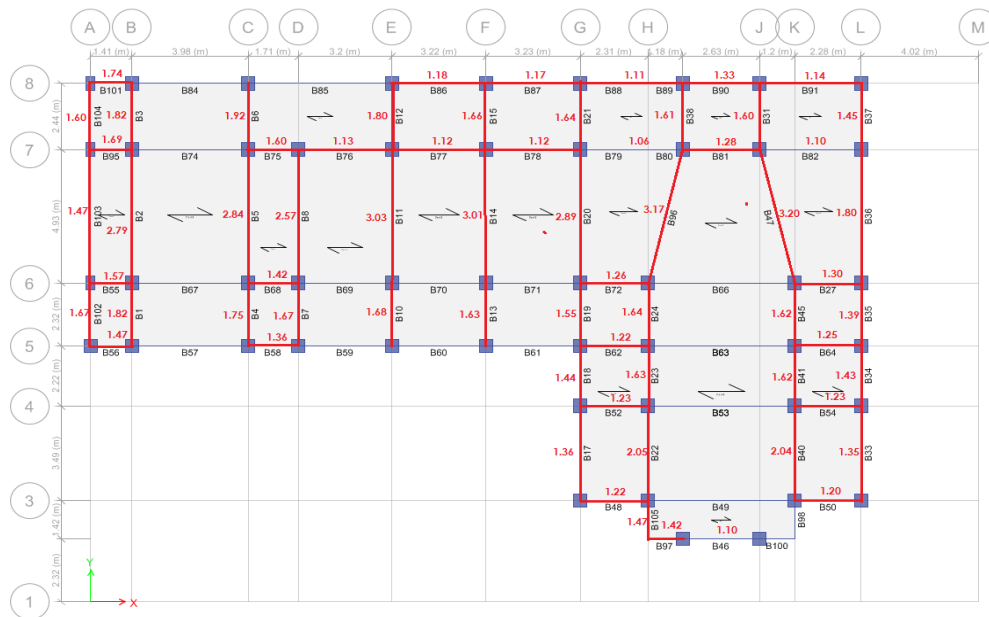
Fig. 66. Índices de sobreesfuerzo vigas segunda placa

- Vigas Placa Tercer Piso: De nuevo como ocurre en la primera placa las vigas que principalmente tienen problema son las de carga. En este caso el índice de sobre-esfuerzo máximo llega a 3.20 para la viga B47. En la figura 66 se muestra el comportamiento de este entrepiso.

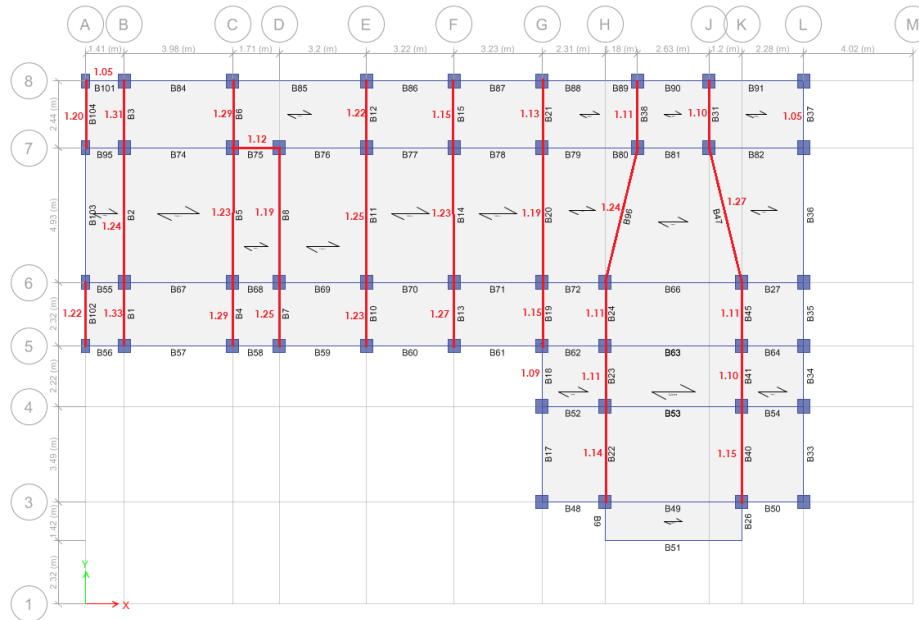
Fig. 67. Índices de sobreesfuerzo vigas cubierta

Vigas de cubierta: Como se puede observar en la figura 67, las vigas con mayor inconveniente de nuevo son las de carga, aunque con índices que están por debajo de 1.33.

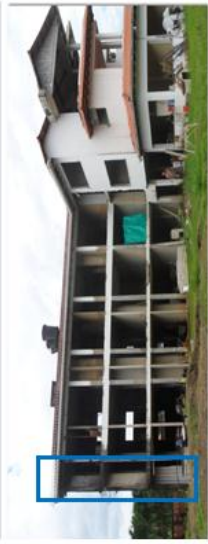
Materiales:	
Parte Externa		Tercer piso. Segundo piso. Primer piso.		Columnas y vigas en concreto reforzado		Muros en mampostería ciebrios con moretero	
Lesion		Tipo de lesión		Valoración visual		Seguridad	
Fisica		Humedades		Fundamentalidad		Aspecto	
Quimica		Tipo de lesión Especifica		Imprescindible		Necesario	
Mecanica		Accidental		Nivel de recuperación		Conveniente	
Foto general		Foto Detallada		Grado de lesión		Severo

Moderado		Leve	
Observaciones		No se tienen bajantes para aguas lluvias, las que generan daños en las bases de los muros tanto por succiedad como por erosión y contribución al fenómeno de capilaridad y lesiones biológicas		X		X
