# PATOLOGÍA LOSA DE PARQUEADERO A NIVEL

Estudio Patológico Edificio de Parqueadero Conjunto Residencial Altos del Parque, Cali-  
Valle.

Especialización en Patología de la Construcción

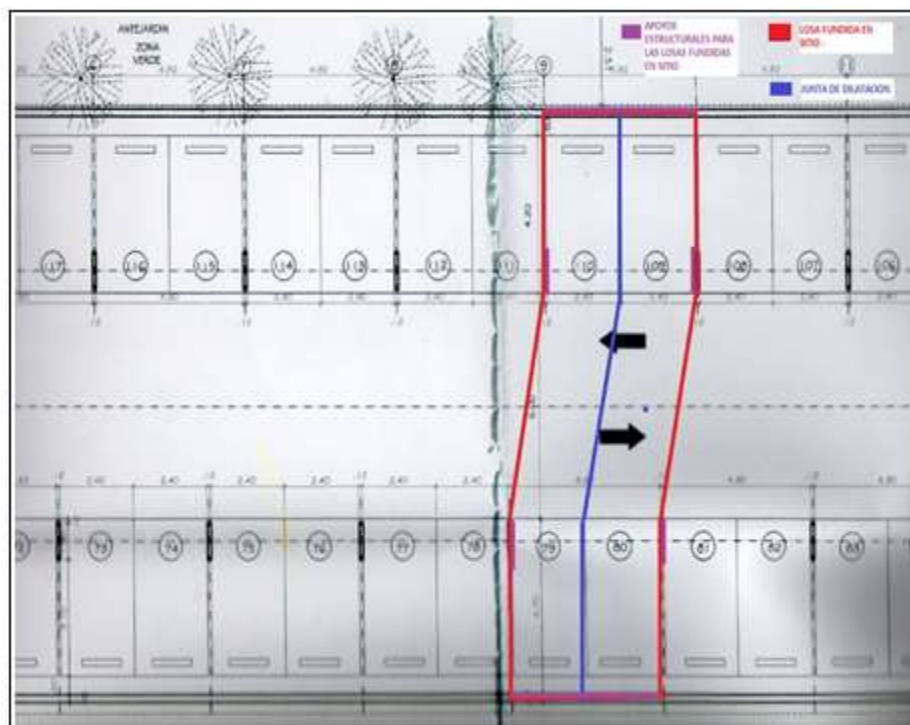
Figura 2. Esquema general losa de parqueadero afectada

deformación que se manifiesta específicamente en la porción de losa del costado derecho o próxima al Eje 10, como se muestra en la figura 2. Esta deformación es bastante evidente y se enfatiza en el desfase que presentan los ángulos existentes sobre la junta de dilatación con aproximadamente 5,6 cm de deflexión.

Figura 2. Ubicación en planta de la losa deformada del parqueadero. Por Bueno Agudelo, Y. P. y Padilla Pacheco, Y. V. (2018). Esquema general losa de parqueadero afectada. *Estudio Patológico Edificio de Parqueadero Conjunto Residencial Altos del Parque, Cali- Valle*. Universidad Santo Tomás. Bogotá, Colombia.

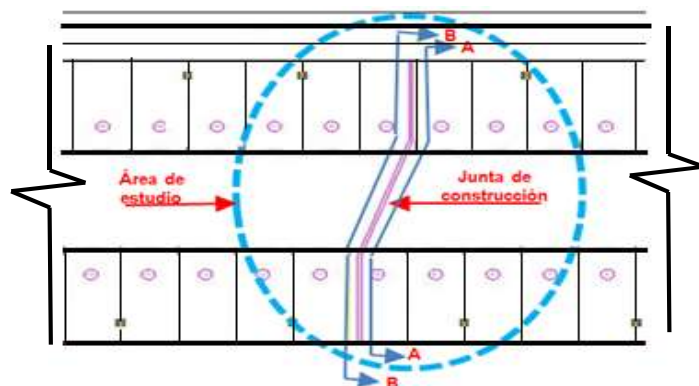
Figura 4. Losa en concreto de parqueadero a nivel

Figura 4. Corte A y B de la losa de parqueadero a nivel afectada. Por Bueno Agudelo, Y. P. y Padilla Pacheco, Y. V. (2018). Configuración y ubicación de la junta de construcción en el parqueadero a nivel. *Estudio Patológico Edificio de Parqueadero Conjunto Residencial Altos del Parque, Cali- Valle*. Universidad Santo Tomás. Bogotá, Colombia

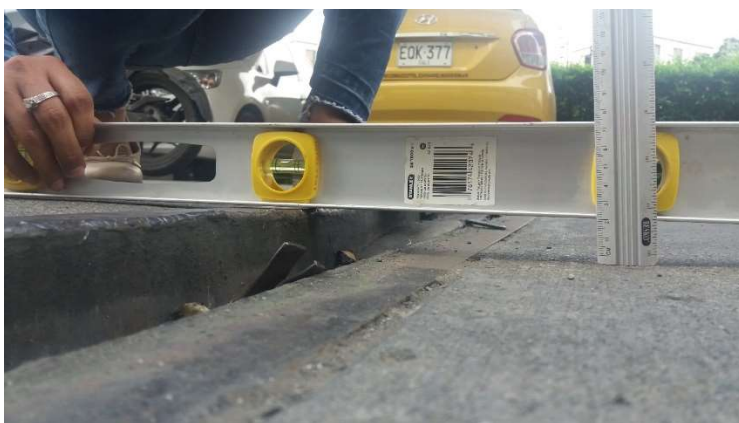
Figura 6. Asentamiento junta de construcción, losa de parqueadero a nivel

En la figura 6, se presenta detalle de deflexión en junta de construcción entre parqueaderos 10-11 (margen izquierda) y 42-43 (margen derecha).

Figura 6. Asentamiento junta de construcción. Por Bueno Agudelo, Y. P. y Padilla Pacheco, Y. V. (2018). Identificación del asentamiento en cm de la losa de parqueadero empleando elementos de medición en campo. *Estudio Patológico Edificio de Parqueadero Conjunto Residencial Altos del Parque, Cali- Valle*. Universidad Santo Tomás. Bogotá, Colombia

Con respecto a la losa en concreto del parqueadero a nivel, el resultado del análisis de vulnerabilidad sísmica sugiere que, a la fecha esta no ha sufrido volcamiento debido a sismos y/o movimiento de placas tectónicas cercanas; por lo cual se corrobora que el principal problema de esta, es la baja calidad del material base, lo cual, junto a las cargas aplicadas genera el síntoma la deflexión, en consideración a lo anterior y que la edificación aún se encuentra amparada por una póliza de Responsabilidad civil, lo cual, impide la ejecución de procesos de intervención como reforzamientos o afectación directa de la estructura de la losa del parqueadero, en ese orden de ideas, las alternativas de intervención propuestas se basan principalmente en realizar un cambio de la junta y nivelación superficial de la losa, esta alternativa garantiza que las vibraciones en la placa al paso del vehículo se minimicen, además al reparar el sello se le da un mejor manejo a las aguas que se infiltran hacia la parte inferior de la placa, lo cual, causo los desprendimientos y posteriormente la corrosión de la armadura expuesta. La segunda alternativa se basa en la demolición de la sección de la losa afectada y posterior reconstrucción, reparando además el sello de la junta de construcción.

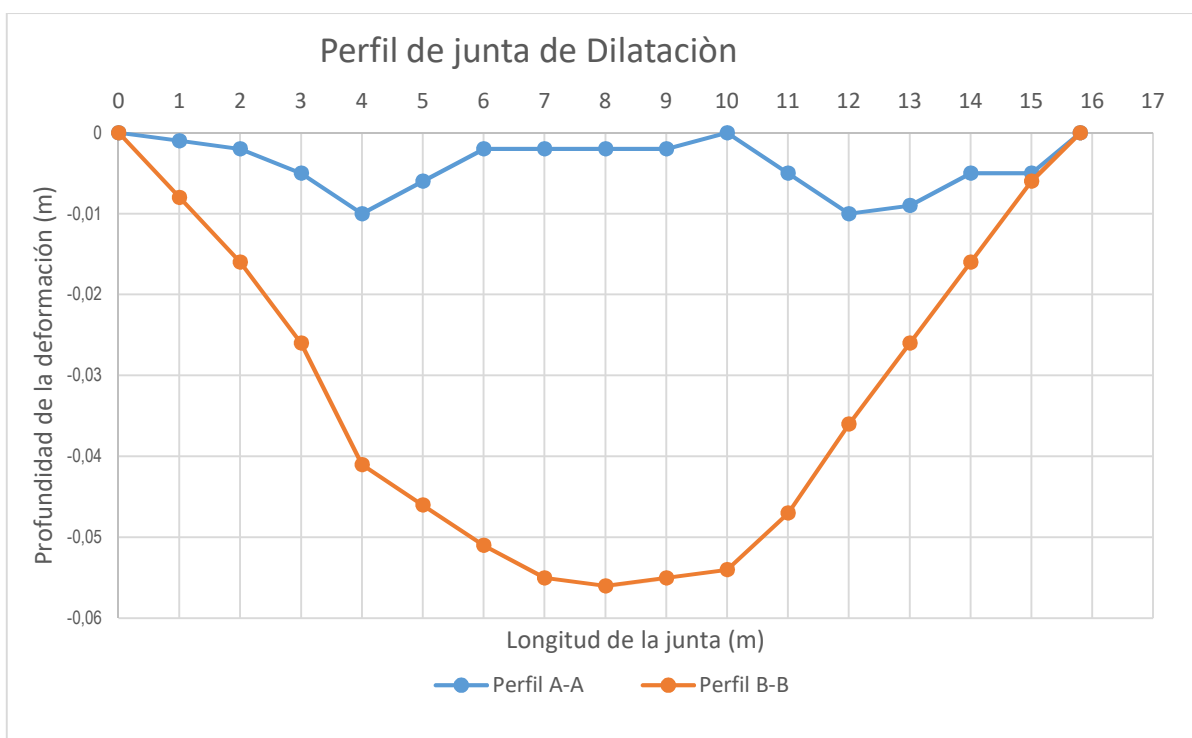
Figura 7. Perfil de asentamiento de la losa de parqueadero a nivel

En la figura 7 se realiza un perfil de asentamiento de la losa teniendo como base los ejes de corte A y B (los cuales indican la longitud total de la losa), para ello se hace uso de elementos de medición tomando registro cada metro, los datos obtenidos indican que la losa en sus extremos no evidencia asentamientos importantes, sin embargo, hacia el centro, la flecha máxima de la losa es de casi 6,0 cm.

Figura 7. Perfil de deformación de la losa de parqueadero a nivel afectada. Por Bueno Agudelo, Y. P. y Padilla Pacheco, Y. V. (2018). Se señalan los asentamientos en cm de la junta de construcción en toda su longitud, valores que alcanzan hasta los 6cm en el centro de la losa, siendo este su punto más crítico. *Estudio Patológico Edificio de Parqueadero Conjunto Residencial Altos del Parque, Cali- Valle*. Universidad Santo Tomás. Bogotá, Colombia

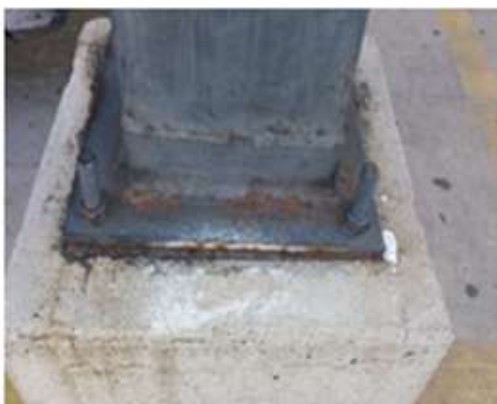
Figura 9. Lesiones en platina de anclaje de estructura metálica

Figura 9. Afectación de la platina de anclaje en la estructura metálica para el parqueadero. Por Bueno Agudelo, Y. P. y Padilla Pacheco, Y. V. (2018). Se evidencia el grado de oxidación y la falta de mantenimiento en los sistemas de anclaje de la estructura metálica sobre pedestal de concreto entre puestos de parqueadero 45 y 46. *Estudio Patológico Edificio de Parqueadero Conjunto Residencial Altos del Parque, Cali- Valle*. Universidad Santo Tomás. Bogotá, Colombia

La corrosión de la estructura metálica de cubierta se debe en gran parte a la falta de mantenimiento periódico.

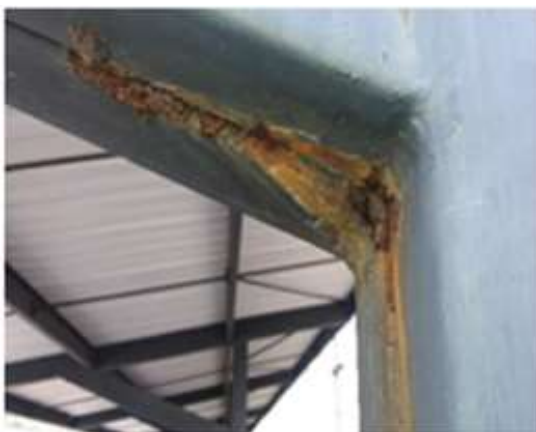
Figura 10. Lesiones en perfiles de la estructura metálica del parqueadero

*Figura 10.* Afectación por oxido de los perfiles de la estructura metálica para el parqueadero. Por Bueno Agudelo, Y. P. y Padilla Pacheco, Y. V. (2018). Se evidencia corrosión en perfiles de estructura metálica para cubierta de parqueadero sobre pedestales de puestos de parqueo 45 y 46. *Estudio Patológico Edificio de Parqueadero Conjunto Residencial Altos del Parque, Cali- Valle.* Universidad Santo Tomás. Bogotá, Colombia.

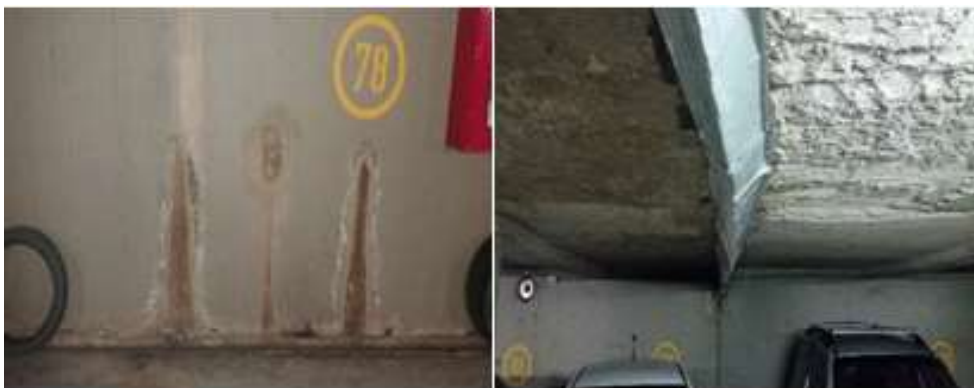
Figura 13. Humedades y desprendimientos en sótano de parqueadero

*Figura 13. Lesiones en el sótano del parqueadero. Por Bueno Agudelo, Y. P. y Padilla Pacheco, Y. V. (2018). Localización e identificación de humedades en muro y desprendimiento del recubrimiento en placa en el sótano del parqueadero. Estudio Patológico Edificio de Parqueadero Conjunto Residencial Altos del Parque, Cali- Valle. Universidad Santo Tomás. Bogotá, Colombia.*

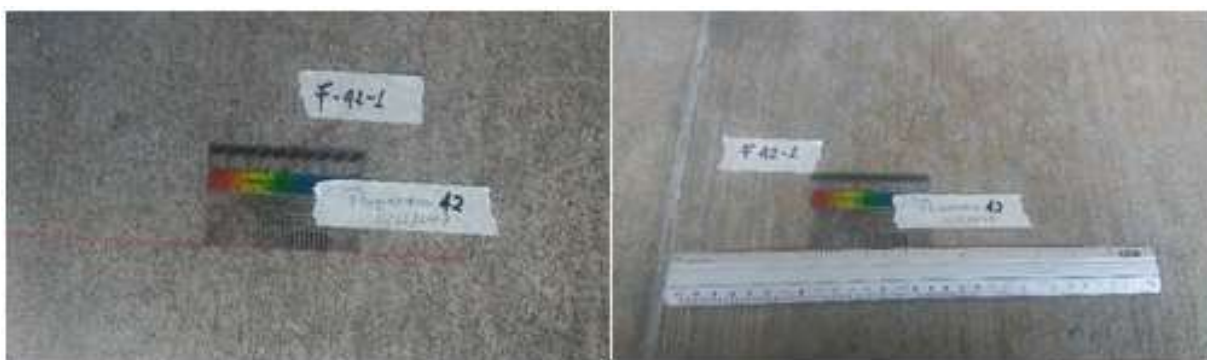
Figura 14. Instalación de fisurómetros

Además del seguimiento con fisurómetros como se evidencia en la figura 14, los cuales se colocaron sobre los puestos de parqueo mencionados, se revisó la deflexión de la losa en concreto, la información arrojada empleando esta misma herramienta indica que la losa se encuentra 5.3 cm por debajo del nivel original. En el Anexo 5, se presenta con mayor detalle información acerca del perfil longitudinal de la losa que reviste esta patología. Los resultados se encuentran en el Anexo 5. Ensayos realizados

Figura 14. Colocación de a fisurómetros. Por Bueno Agudelo, Y. P. y Padilla Pacheco, Y. V. (2018). Localización e identificación de fisurómetros sobre losa de parqueadero a nivel en puesto de parqueo 42. *Estudio Patológico Edificio de Parqueadero Conjunto Residencial Altos del Parque, Cali- Valle*. Universidad Santo Tomás. Bogotá, Colombia.
