**ESTUDIO DE PATOLOGIA PARA EDIFICACION DE PARQUEADEROS DEL  
CONJUNTO RESIDENCIAL PALOS VERDES UBICADO EN EL MUNICIPIO DE  
RESTREPO DEPARTAMENTO DEL META**

**UNIVERSIDAD SANTO TOMAS  
PRIMER CLAUSTRO UNIVERSITARIO**

**TRABAJO DE GRADO PARA OPTAR AL TÍTULO DE ESPECIALISTA EN  
PATOLOGIA DE LA CONSTRUCCION**

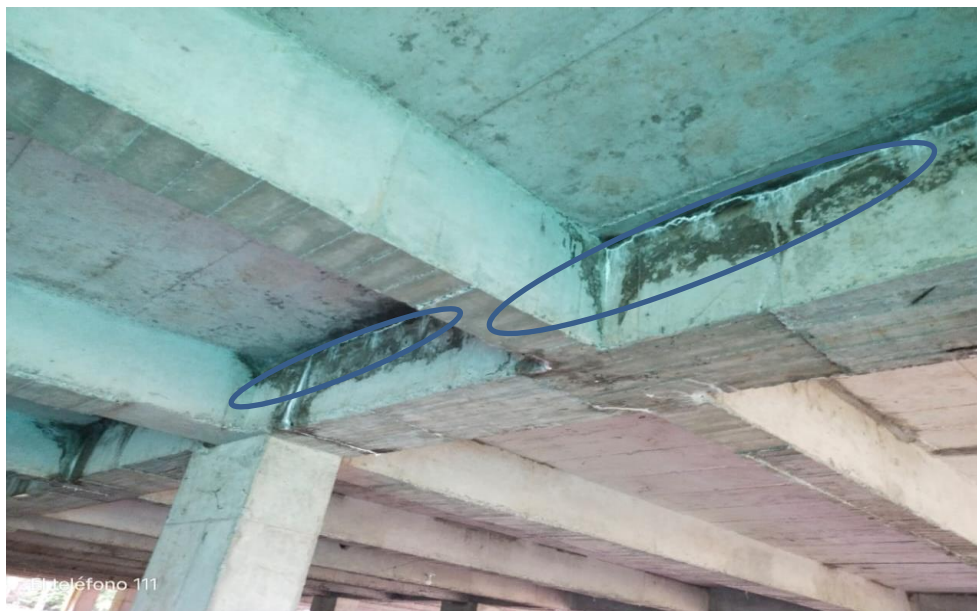
**Figura 27.** Humedad y Eflorescencia

Conforme a la inspección y levantamiento de las lesiones encontradas en el paciente podemos concluir que la patología más relevante en la obra analizada es **Eflorescencia**: que es generada principalmente en el proceso de evaporación y circulación del agua desde el interior del material hasta el exterior, arrastrando sales y dejándolas depositadas en la superficie.

**Impermeabilización de la placa de entrepiso con Membrana:** teniendo en cuenta que la placa de concreto presenta en su zona inferior humedades en un porcentaje aproximado de 38% se presenta un intervención para corregir esta lesión instalando una membrana polimérica de polietileno de alta densidad (HPDE) y bentonita granular del fabricante TOXEMENT la cual se instalara en la parte superior de la placa en el área total y se debe Examinar todas las superficies antes de iniciar la aplicación. No es necesario hacer una limpieza a fondo, puede haber algo de polvo presente sobre la superficie, sin embargo, debe eliminarse cualquier tipo de escombros, protuberancia, aceros y cualquier elemento que pueda rasgar la membrana. Se debe tener una superficie homogénea y nivelada. Debe eliminarse agua estancada y protuberancias superiores a 1/4" (6,4 mm). PARASEAL STD / LG puede ser instalado sobre concreto con menos de 28 días o superficies húmedas, pero no encharcadas.

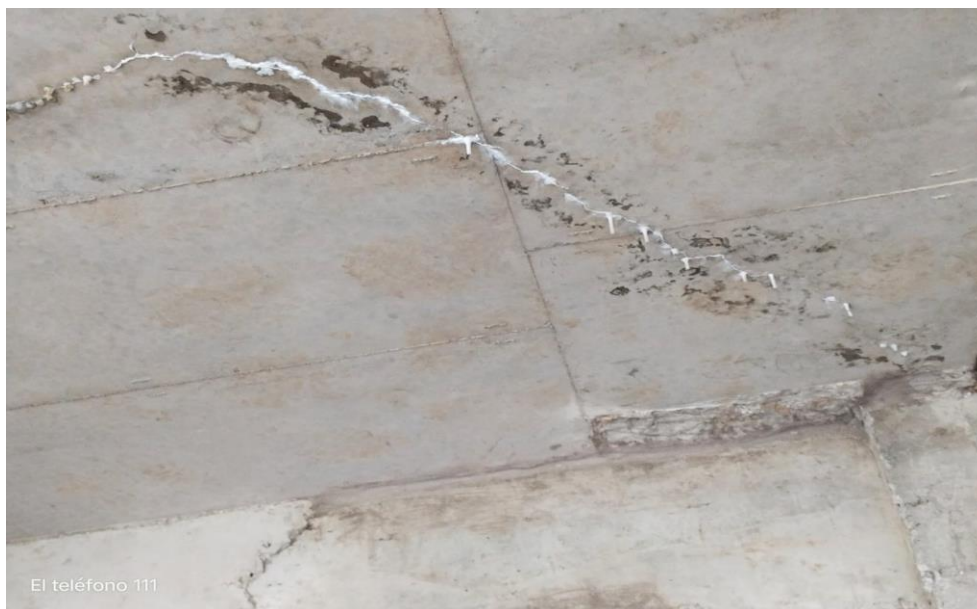
**Figura 31.** Fisuras con presencia de eflorescencia

**Fisuras:** esta lesión se presenta en un 3% del área total de la placa y puede ser ocasionada por la falta de vibración del concreto, retracción y fraguado, corrosión del acero o practicas constructivas inadecuadas, esta lesión es catalogada como primaria
