**ESTUDIO PATOLOGICO PARA LA RECUPERACIÓN DE LA ESTACIÓN  
“LA VEGA” (OICATA-BOYACA)  
(INFORME: HISTORIA CLÍNICA Y DIAGNÓSTICO)**

**ARQ.MAGDA LILIANA JIMENEZ PINZON**

**UNIVERSIDAD SANTO TOMAS DE AQUINO  
EDUCACION ABIERTA Y A DISTANCIA  
FACULTAD DE CIENCIAS Y TECNOLOGIAS  
ESPECIALIZACION EN PATOLOGIA DE LA CONSTRUCCION  
TUNJA  
JUNIO 2017**

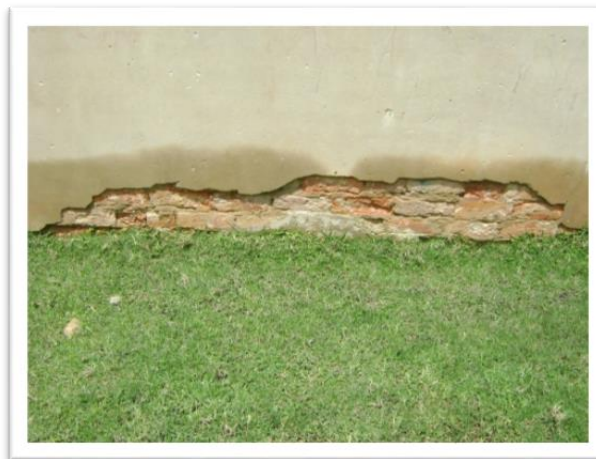
- **Calidad de las juntas de pega en mortero**

*El espesor de las juntas de pega es uniforme en el sentido horizontal pero en sentido vertical presenta algunas irregularidades (se pierde la continuidad de pega). La calidad del mortero de pega es de baja calidad por cuanto tiene un alto contenido de arena con relación a la cantidad de cemento, situación que se constató rayando el mortero con una puntilla. De lo anterior se determina una vulnerabilidad por calidad de las juntas de pega en mortero **MEDIA**.*

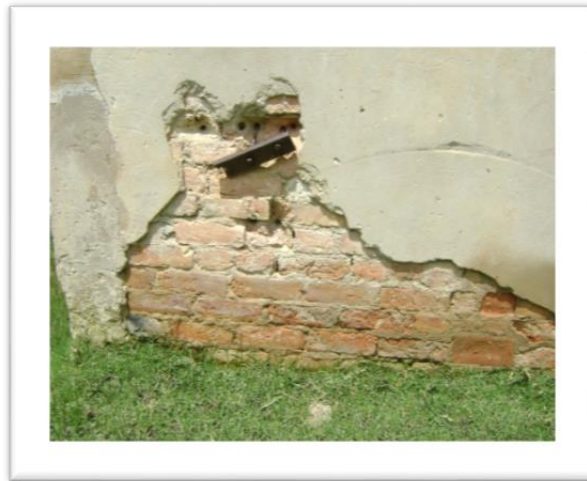
- **Tipo y disposición de las unidades de mampostería**

*Las unidades de mampostería utilizadas para la construcción son de ladrillo tolete ordinario de diferentes características en cuanto a grado de cocción y apariencia exterior; las unidades se encuentran trabadas de manera irregular y algunas de ellas se encuentran fracturadas, de manera que la vulnerabilidad por tipo y disposición de las unidades de mampostería es **ALTA**.*

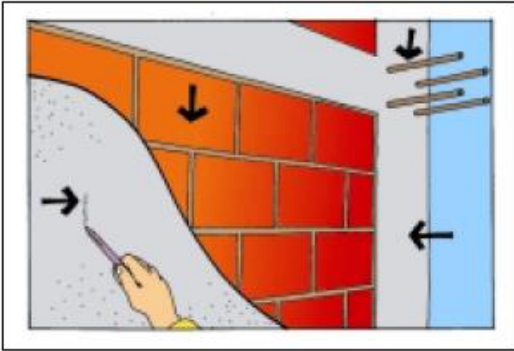
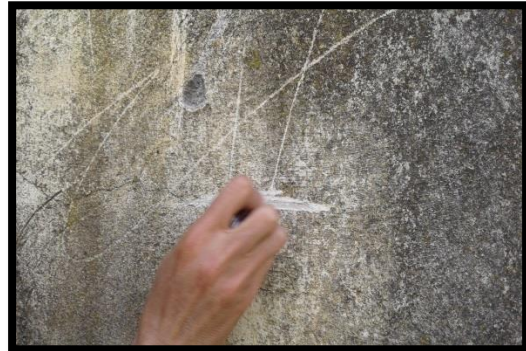
- **Calidad de los materiales**

El mortero de pega se deja rayar con facilidad y las piezas de mampostería no están en buenas condiciones. Teniendo en cuenta que el material estructural es la mampostería y ésta se encuentra deteriorada, la vulnerabilidad por calidad de los materiales es **ALTA**.

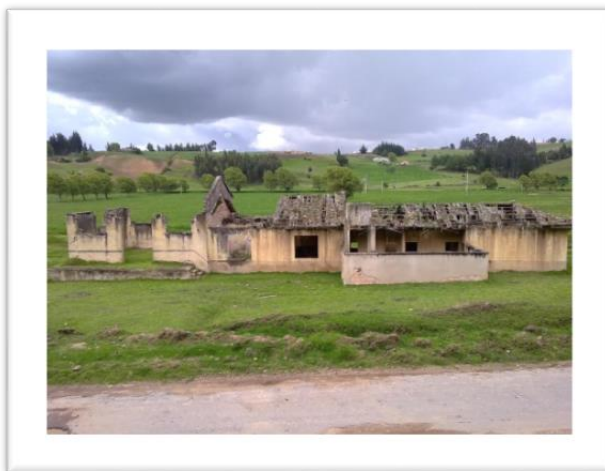
- **Muros no estructurales**

*El sistema de resistencia sísmica de la edificación está conformado por muros en mampostería no reforzada con algunos signos visibles de deterioro. La vulnerabilidad por muros es **ALTA**.*

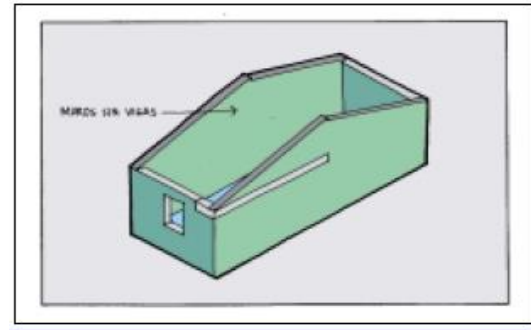
- **Vigas de amarre o corona**

En el auscultamiento de la estructura no se identificaron vigas corona sobre las culatas ni los muros divisorios. La vulnerabilidad en este aspecto es **ALTA**.

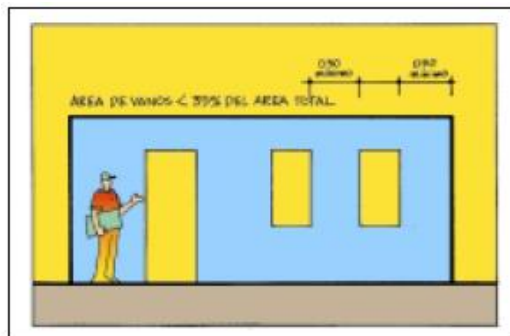
- **Características de las aberturas**

Con respecto a las aberturas en los muros para las ventanas y puertas, éstas están distribuidas adecuadamente dentro de los muros. La vulnerabilidad por las características de las aberturas en los muros es **BAJA**.

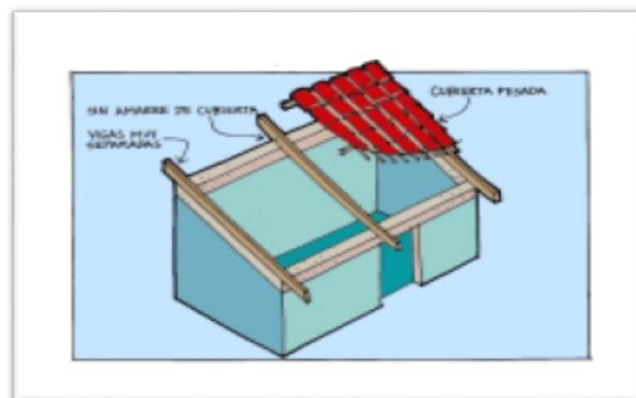
- **Amarre de cubiertas**

La estructura de cubierta está conformada por correas en madera apoyadas directamente sobre los muros sin ningún tipo de anclaje mecánico. Las correas presentan deflexiones

visibles y no se encuentran arriostradas. La vulnerabilidad por amarre de cubiertas es **ALTA**.

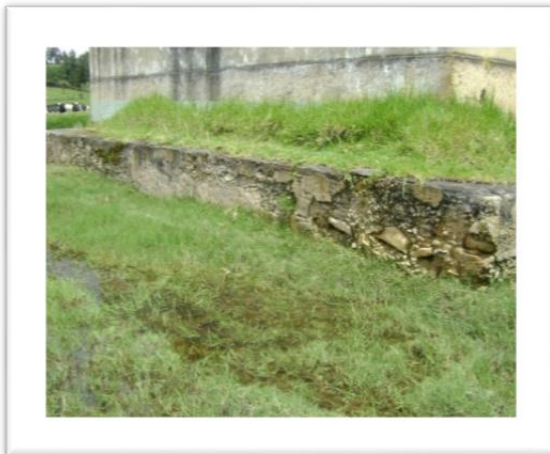
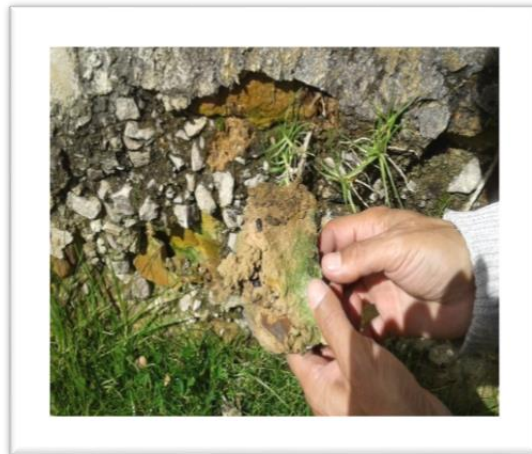
#### 1.17.4 CIMENTACIÓN:

Su cimentación aparenta ser una base en ciclópeo (lo visible para la zona A), sus condiciones aparenta ser de un elemento monolítico, pero al manipularla no cumple con las características como tal maneja agregados muy gruesos, no se aprecia un diseño de mezcla óptimo para ésta clase de cimentación de la época, se aprecia a una altura aproximada de aprox. 60 cm externa para esa zona.

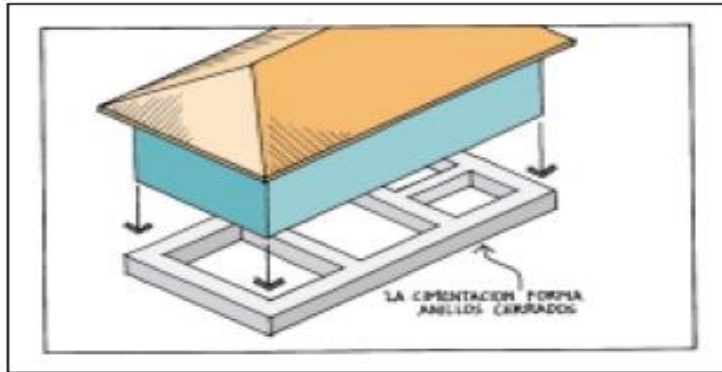
De manera global se observa que no hay signos de asentamientos. La vulnerabilidad por cimentación es **BAJA**.

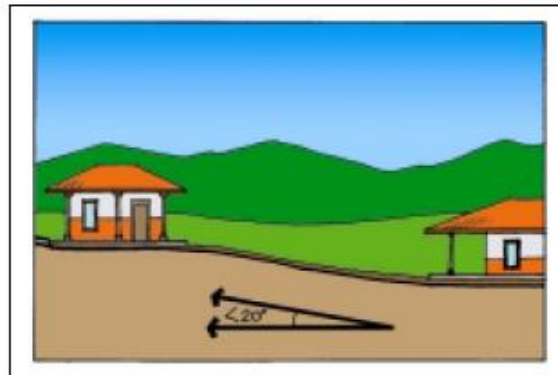
#### 1.17.5 ENTORNO:

La topografía de la zona donde se encuentra LA ESTACIÓN es plana y no se observan evidencias de hundimientos ni riesgo de deslizamientos, sin embargo dado que corresponde este municipio una zona de amenaza sísmica intermedia, la vulnerabilidad por entorno se considera **MEDIA**.

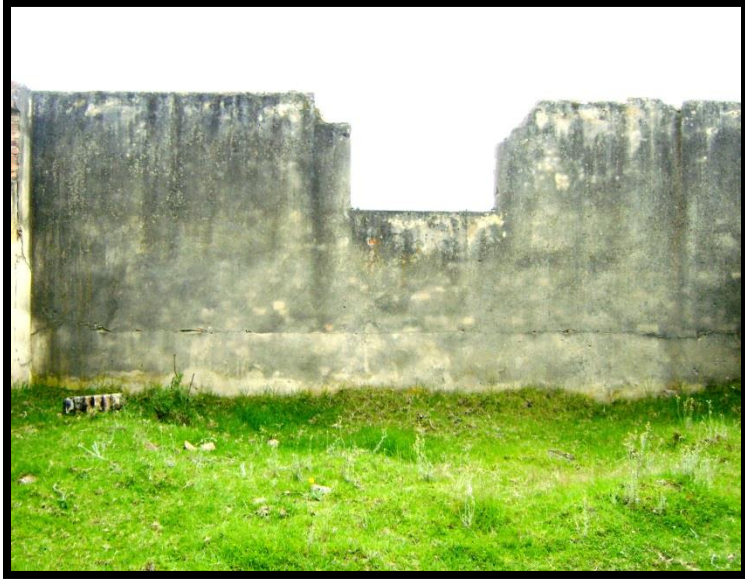
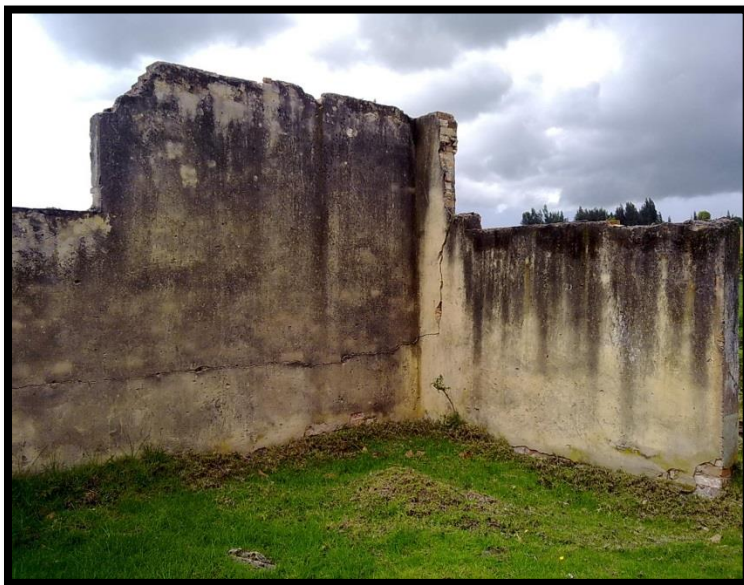
**b)** Falta de resistencia del mortero adhesivo debido a una deficiente preparación de la mezcla, consecuencia de una dosificación incorrecta o bien por agregado posterior de

agua para su remezclado una vez pasado el tiempo

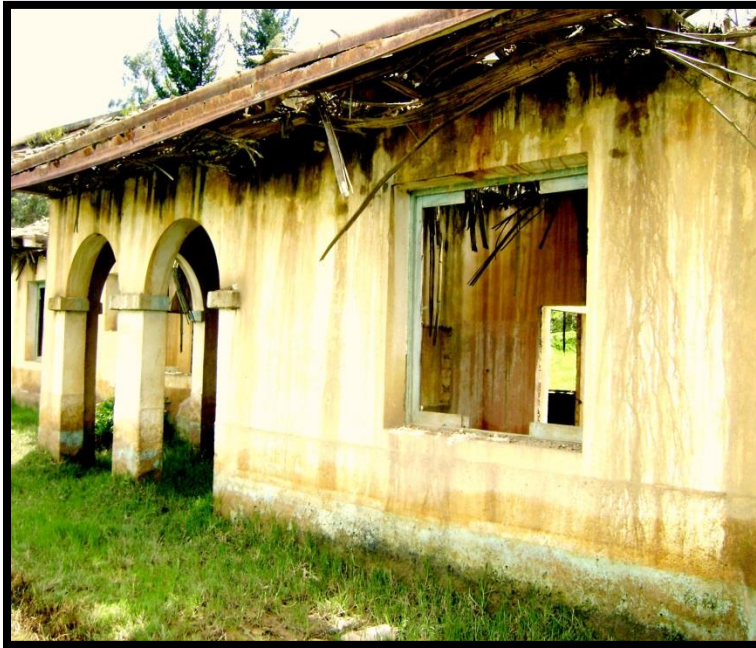
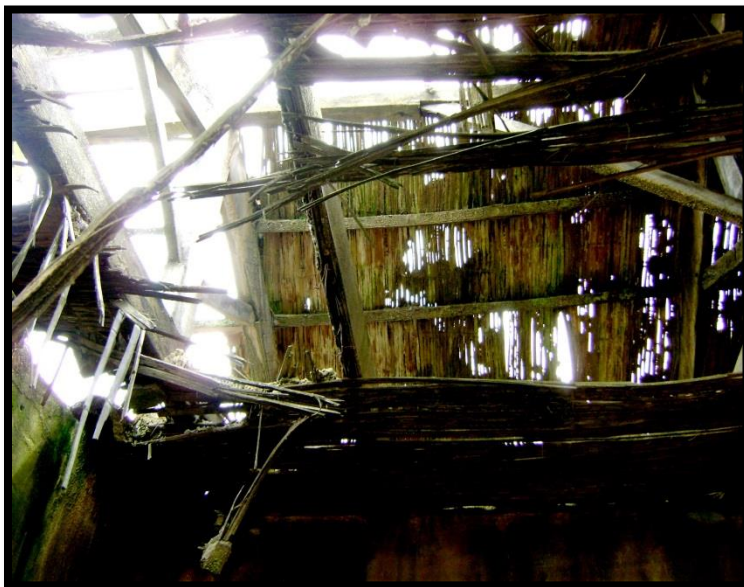
*Para el resto de muros en las diferentes zonas, se observan con demasiado depósito por suciedad debido a la falta de cubierta y abandono de la construcción y lo que aún queda de ésta se encuentra en un estado no apto para su reutilización (se aprecia madera aserrada, pares y sobrepares, pendolones y diagonales de soporte de la estructura)*

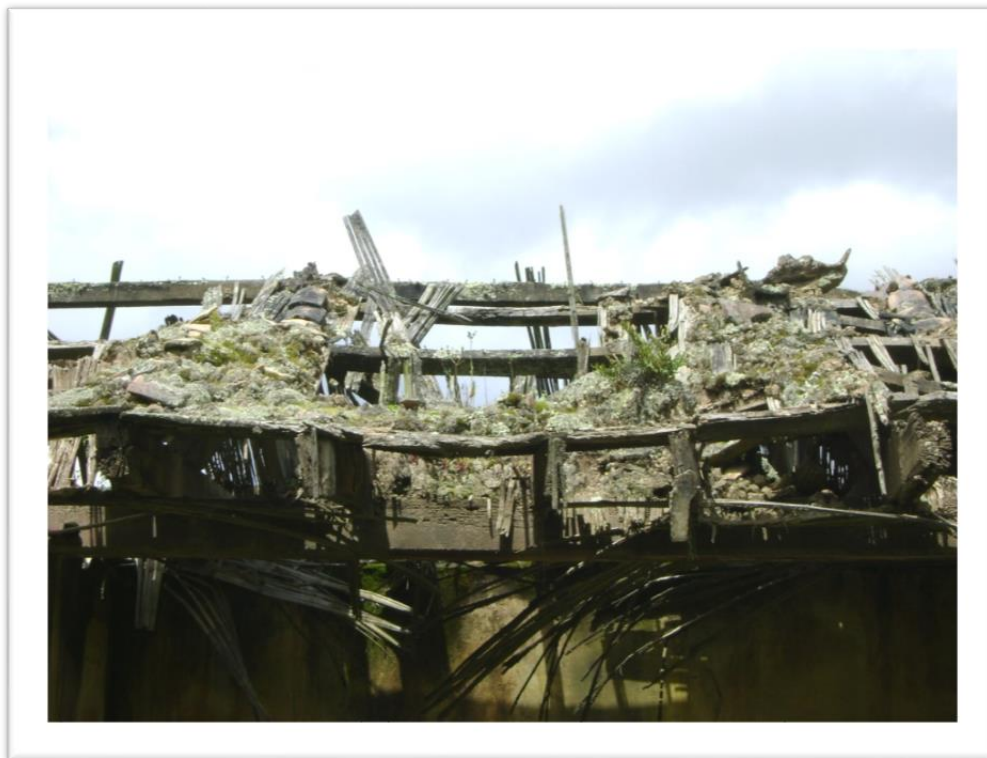
### 3.3 RECONSTRUCCIÓN DE CUBIERTA

*Para esta intervención se requiere del retiro total de lo que aún queda de cubierta, ya que el estado actual es de alto deterioro y no es viable su recuperación; se aprecia la madera descompuesta, húmeda, fraccionada, con pérdidas de piezas y fracturas debido al abandono de la construcción, influencias atmosféricas, incidencia del agua de lluvia, presencia de organismos, etc. Por la antigüedad del paciente se debe mantener el mismo estilo de cubierta y materiales de la época.*
