# **ANEXO 7**

## **Matriz de Vulnerabilidad**

OBRA PÚBLICA PARA LA CONSTRUCCIÓN Y ADECUACIÓN DE VÍAS EN PLACA HUELLA DEL MUNICIPIO DE VICTORIA, CALDAS

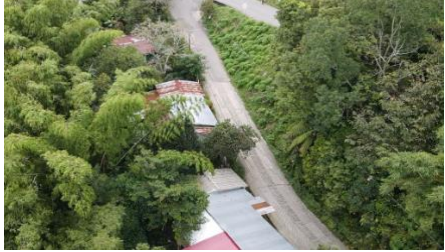
K0+000	Punto de inicio del tramo en placa huella, con coordenadas Norte 05°19'12.4"N, Este 74°54'48.9"O. En este punto inicial se observan afectaciones en elementos que hacen parte integral de la placa huella, como lo son cintas huellas, cunetas y bordillos, se evidencian grietas en bloque, transversales, de esquina, longitudinales, baches, hundimientos y desportillamiento.
PUNTO FINAL

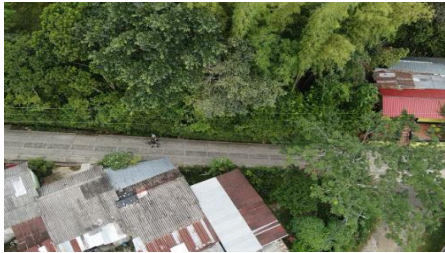
K0+230	Punto final del tramo en placa huella, con coordenadas Norte 05°19'14.1"N, Este 74°54'42.8"O. En este punto no se evidencian afectaciones en ninguno de los elementos de la placa huella.
CINTA HUELLA

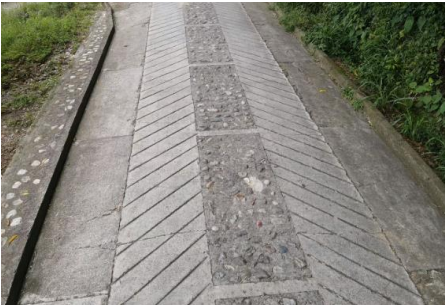
K0+000 al K0+203.9	La cinta huella presenta diversas lesiones de importancia, se observaron grietas transversales con niveles de severidad que van desde media hasta alta, así como baches que también presentan grados de severidad significativos, se detectaron hundimientos de severidad alta, indicando posibles problemas estructurales, se evidenció daño denominado cabezas duras en una de las placas. Estas lesiones indican un deterioro significativo en la estructura.

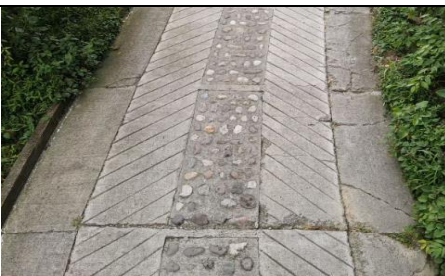
VIGA RIOSTRA

K0+000 al K0+203.9 (FOTOGRAFÍA K0+156.3)	En el análisis específico de la viga riostra, se detectaron lesiones predominantes, centrándose particularmente en desportillamientos de juntas con severidad media presentes en cuatro de las placas evaluadas. Estos desportillamientos indican una afectación considerable en la integridad estructural de las vigas riostras, lo que puede comprometer la capacidad de carga y estabilidad de la infraestructura.
CUNETETA

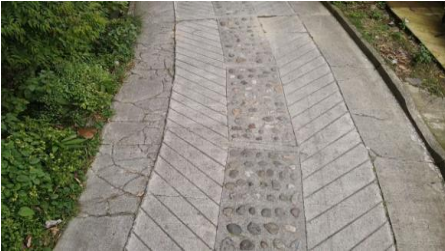
K0+000 al K0+203.9	El análisis de la cuneta revela una variedad de lesiones, siendo las de severidad alta las más significativas. Entre estas lesiones destacan grietas en bloque, hundimientos y baches, todas catalogadas con un nivel de severidad alto. La presencia de estas condiciones sugiere un deterioro substancial en la estructura y funcionalidad de la cuneta.

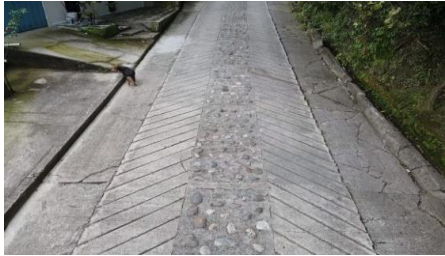
BORDILLO

Los bordillos revelan la presencia de lesiones significativas, destacando particularmente grietas en bloque que han ocasionado desprendimientos tanto parciales como totales de estos elementos. Estas lesiones permanentes indican un deterioro estructural importante en los bordillos, comprometiendo su función de contención y delimitación en la placa huella.

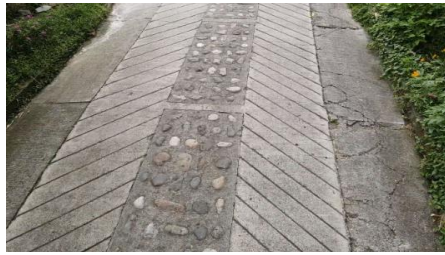
PIEDRA PEGADA

El examen de la piedra pegada reveló la presencia de lesiones específicas, siendo las grietas transversales el tipo predominante. Es importante destacar que, en el conjunto del tramo de estudio, solo se identificaron dos lesiones en este elemento, ambas clasificadas como de severidad media.

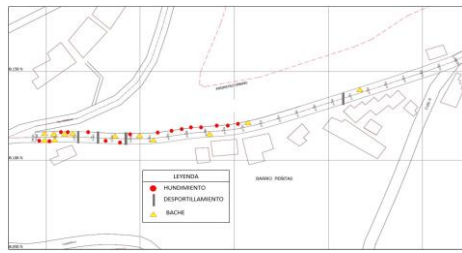
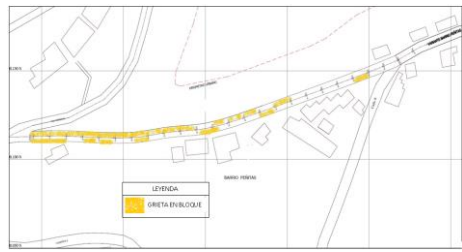
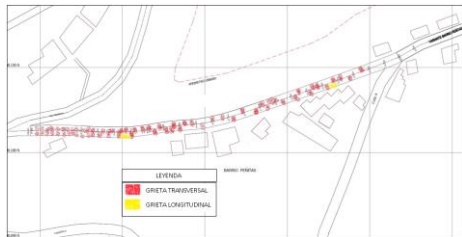
CATEGORIZACIÓN DE LESIONES

Los planos presentan la categorización de las lesiones descubiertas en el caso de estudio. Dichas lesiones abarcan grietas transversales y longitudinales, baches, desportillamientos, hundimientos, así como grietas en bloque en el paciente examinado.

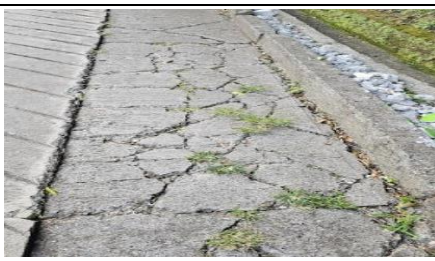
ORGANISMOS VEGETALES

K0+000 al K0+203.9 (FOTOGRAFÍA K0+083.7)	Se observa en algunas de las cunetas presencia de vegetación, la misma debido a las grandes grietas que se encuentran allí, además de las filtraciones constantes de escorrentía.

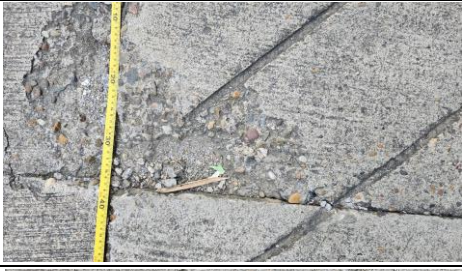
K0+000 al K0+203.9 (FOTOGRAFÍA K0+090,9)	Desgaste mecánico de la placa huella, esta lesión denominada bache se presenta a lo largo de la misma, debido al tráfico vehicular constante y condiciones climáticas adversas, de igual forma este tipo de daño sugiere una posible falta de resistencia localizada en la estructura, posiblemente ocasionada por cargas concentradas o repetitivas.
<b>GRIETAS TRANSVERSALES (GT)</b>

Riesgos que necesitan INVESTIGACIÓN: Planes de actuación preventivo.

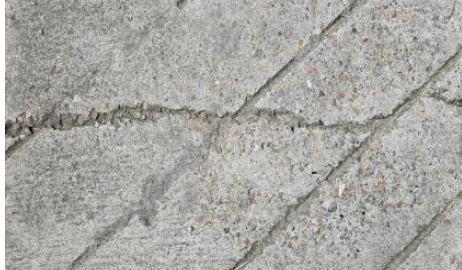
K0+000 al K0+203.9 (FOTOGRAFÍA K0+054,1)	Lesión de origen mecánico, estas grietas transversales se encuentran presentes a lo largo del tramo en estudio, clasificadas con diferentes niveles de severidad, pueden atribuirse a sobrecargas, movimientos diferenciales del terreno o una combinación de factores que generan tensiones significativas en la estructura de la placa huella.
<b>HUNDIMIENTOS (HU)</b>

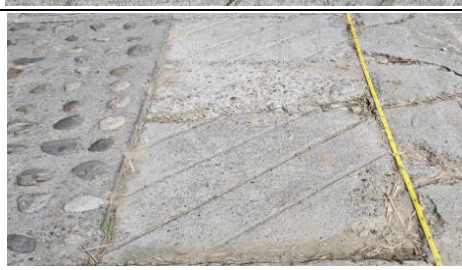
K0+000 al K0+203.9 (FOTOGRAFÍA K0+054,1)	Lesión de origen mecánico, se presentan estos hundimientos en diferentes lugares del tramo en estudio, los mismos posiblemente relacionados con asentamientos o movimientos en la subrasante o en su defecto por baja densidad o calidad en la subbase empleada, malas prácticas constructivas o baja calidad de los materiales.

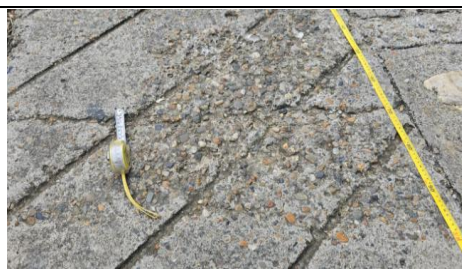
<b>GT - CABEZA DURA (CD)</b>

K0+000 al K0+203.9 (FOTOGRAFÍA K0+007,1)	Lesión de origen mecánico, se presenta el daño denominado como cabezas duras en una de las abscisas del todo el tramo evaluado, este es un desgaste progresivo de la superficie de la cinta huella debido a la abrasión continua, posiblemente causada por el tráfico vehicular constante y condiciones climáticas.

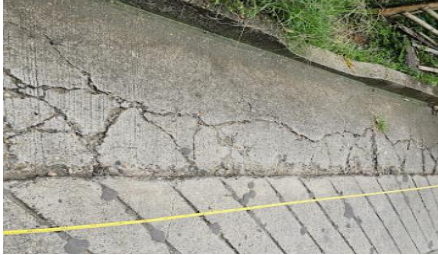
K0+000 al K0+203.9 (FOTOGRAFÍA K0+000)		Esta es una lesión de origen mecánico, se presentan grietas en bloque o multiples a lo largo del tramo en estudio, es una patología muy recurrente en este elemento de la placa huella, atribuidas posiblemente a la exposición constante de cargas pesadas que han superado la capacidad estructural prevista, generando tensiones excesivas en la cuneta.	
<b>HUNDIMIENTOS (HU)</b>

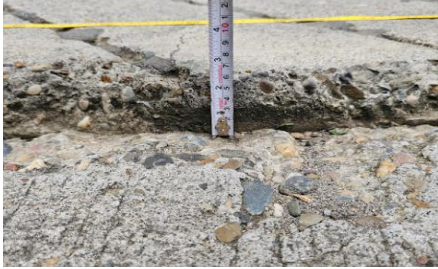
K0+000 al K0+203.9 (FOTOGRAFÍA K0+000)		Los hundimientos son una lesión de origen mecánico, presente desde la abscisa inicial del paciente y prolongada hasta gran parte del mismo, se evidencia un deterioro estructural significativo en la cuneta lo que puede afectar negativamente la funcionalidad de la misma.

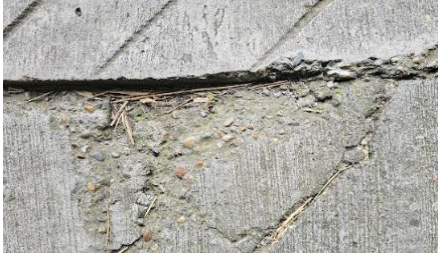
<b>BACHE (BCH)</b>

K0+000 al K0+203.9 (FOTOGRAFÍA K0+061)		Los baches en las cunetas se manifiestan contiguo a la junta de dilatación de la cinta huella, esta lesión de origen mecánico puede atribuirse al tráfico constante y las cargas puntuales concentradas, generando desprendimientos locales en la superficie. La patología es recurrente a lo largo del tramo en estudio con un alto grado de afectación.	
<b>OBSERVACIÓN</b>				<b>CLASIFICACIÓN</b>	
<div style="border: 1px solid black; padding: 10px; min-height: 80px;"> Riesgos que necesitan INVESTIGACIÓN: Planes de actuación preventivo. </div>				<b>A2</b>	
				<b>COLOR</b>
