**HISTORIA CLÍNICA, DIAGNOSTICO Y PROPUESTA DE INTERVENCIÓN DEL
EDIFICIO DAVID
(CARTAGENA BOLÍVAR)**

**TRABAJO PROFESIONAL INTEGRADO PARA OPTAR POR EL TÍTULO DE
ESPECIALISTA EN PATOLOGÍA DE LA CONSTRUCCIÓN**

**Universidad Santo Tomas Educación Abierta y A Distancia
Facultad de Ciencias y Tecnologías
Especialización en Patología de la Construcción
Trabajo Profesional Integrado
Bogotá D.C
Noviembre 2020**

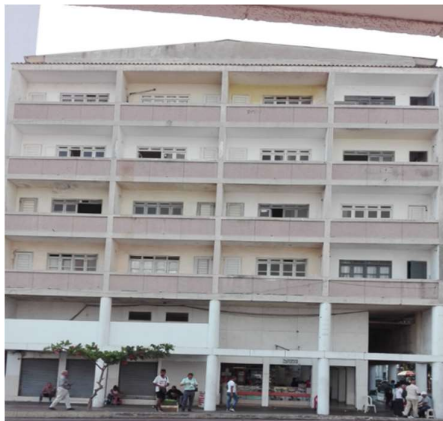
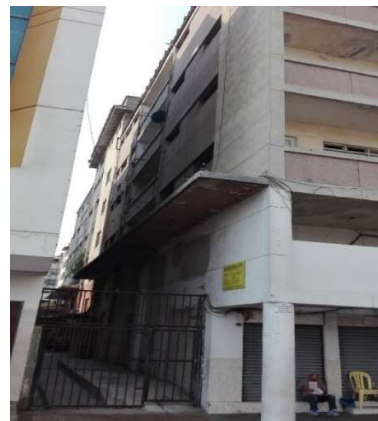
FOTOGRAFÍA 3.FACHADAS NORTE Y ESTE DEL EDIFICIO DAVID, AÑO 2016. LAS PÉRGOLAS VERTICALES DE AMBAS FACHADAS HAN SIDO RETIRADAS POR EFECTOS DE SEGURIDAD

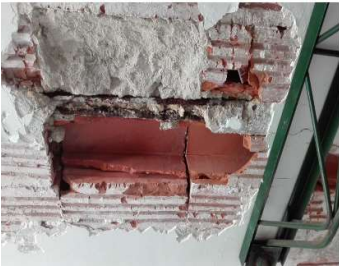
Corrosión en vigueta de placa aligerada.	Moderada			
	Grieta de cortante	Moderada			
	Desprendimiento	Leve			
	Humedad por filtración en muro	Moderada

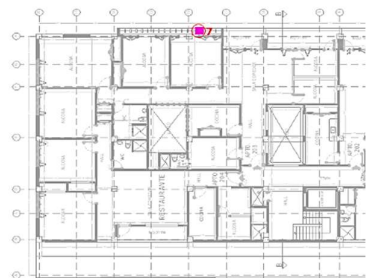
Fisura	Leve

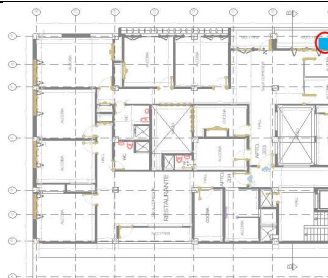
Corrosión en columna	Moderada			
	Humedad por Filtración	Moderada

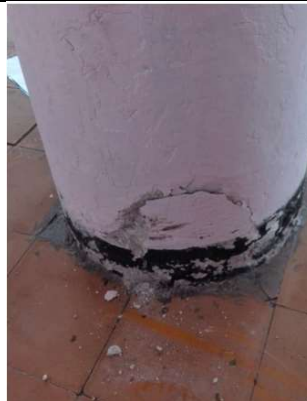
Corrosión en columna	Moderada			
	Desprendimiento	Leve

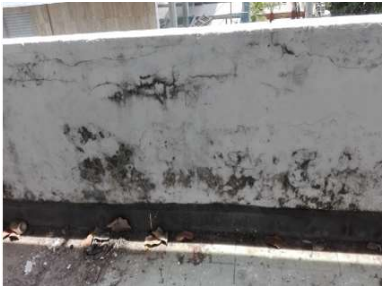
Suciedad	Moderada			
	Fisuras	Moderada			
	Fisuras	Moderada			
	Desprendimiento	Leve

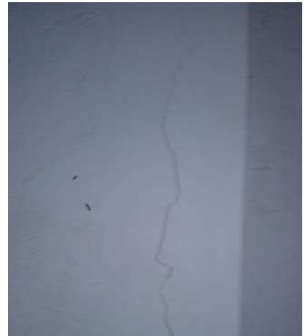
9	Fisura por cortante en muro	Moderada

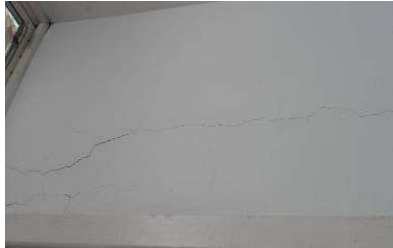
0	Fisura	Moderada

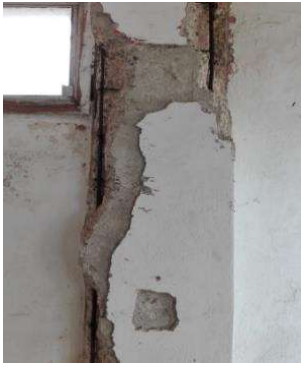
Desprendimiento	Moderada			
	Corrosión en refuerzo de columna	Moderada

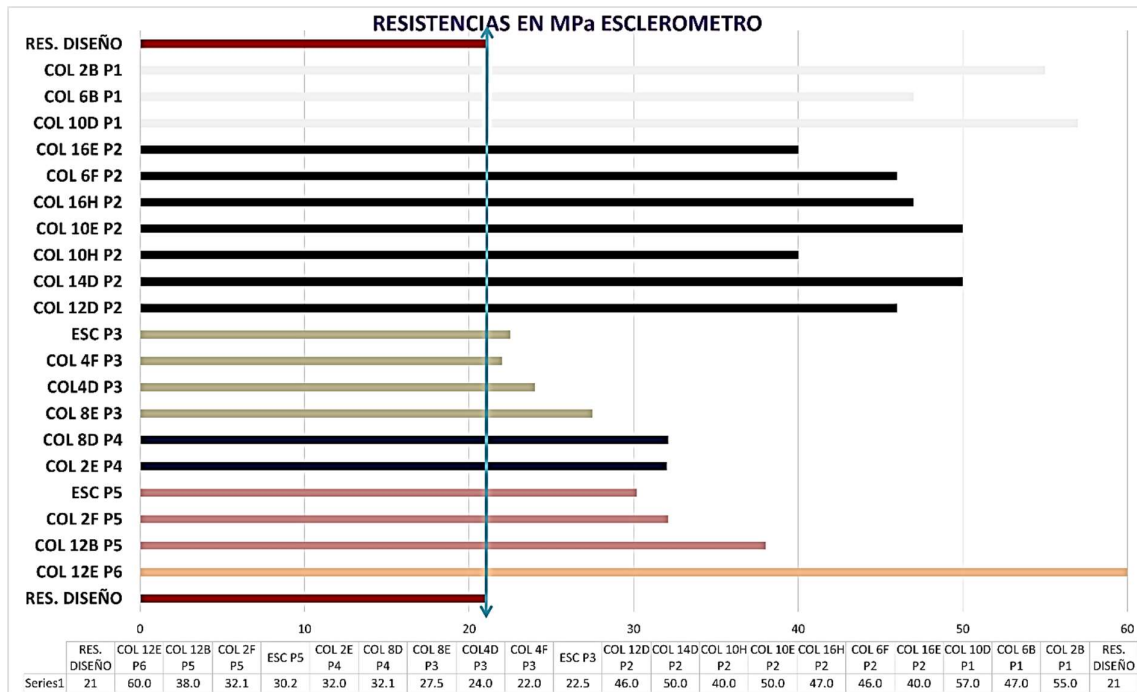
En cuanto a las resistencias entre el número de rebote y la resistencia del concreto ($f'c$), suministrada por el fabricante del equipo, *solo se usan para determinar la resistencia relativa* del concreto en diferentes zonas de una estructura, sirviendo como indicativo inicial, se deben extraer como mínimo 12 núcleos que comparan el resultado con el esclerómetro.

Cabe resaltar que las resistencias obtenidas en este ensayo son en su totalidad superiores a la resistencia de diseño 21 Mpa, por lo que se cumple lo consignado en el capítulo C de la NSR10; pues los resultados son superiores a 17 Mpa.

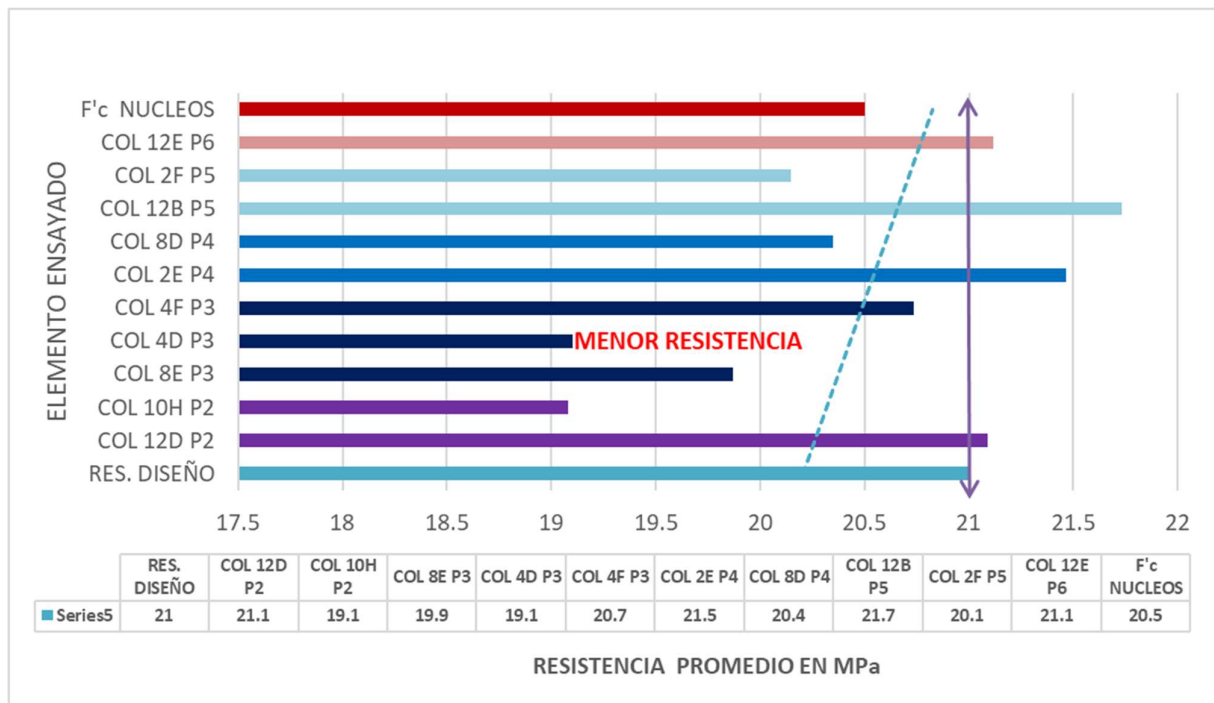
Ilustración 23. Resultados extracción de núcleos

Para hallar el f'_c de los núcleos, se calcula la media geométrica de los resultados de las muestras falladas, para el edificio David se tiene un $F'_c=20.5$ Mpa, cuyo modulo de elasticidad valor que interviene en las deflecciones, derivas y rigidez de la estrucutra, es el siguiente:
