FICHA DE TIPIFICACION DE  
LESIONES

ESTUDIO PATOLÓGICO CASA MUSEO LA HERRERA EN EL MUNICIPIO DE MADRID, CUNDINAMARCA

ESTUDIO ELABORADO POR: ANDREA CATALINA HERNÁNDEZ ROJAS  
NARDA MELISSA JUYO MOSUCA

FECHA: NOVIEMBRE DE 2022

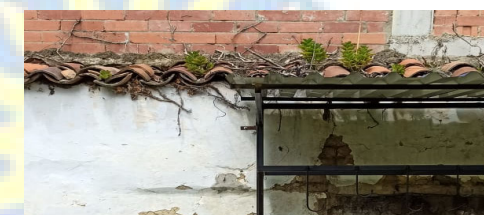
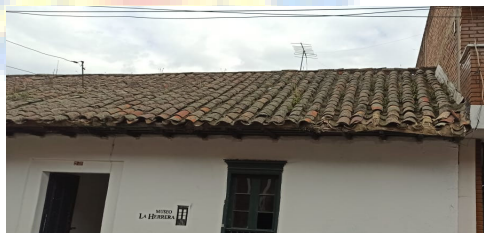
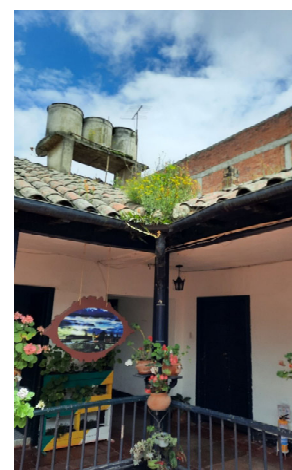
SUCIEDAD EN CUBIERTA

DEPOSITO SUPERFICIAL DE NATURALEZA ORGANICA SOBRE TODA LA SUOERFICI DE LA CUBIERTA CON MAYOR PRESENCIA EN LAS LIMAHOYAS GENERANDO OBSTRUCCIÓN EN LA LA EVACUACIÓN DE AGUA LLUVIA, PRODUCTO DE LA ACUMULACIÓN DE TIERRA A FALTA DE MANTENIMIENTO QUE PERMITE EL ENRAIZAMIENTO DE ORGANISMOS VEGETALES, LIQUENES Y MUSGOS, SIENDO LAS CONDICIONES PROPICIAS PARA EL ORIGEN DE HUMEDADES, LO CUAL SE AGRAVA DADA LA FALTA DE MANTENIMIENTO Y EN ALGUNA ZONAS LAS FALTANTES DE UNIDADES DE CUBIERTA.

LAS CARGAS ORGANICAS DE ESTOS ELEMENTOS EN CONTACTO CON EL AMBIENTE PROVOCAN EL ACCELERADO DETERIORO DE LOS MATERIALES AFECTADOS, ADEMÁS LA POROSIDAD DEL MATERIAL FAVORECE LA ANIDACIÓN DE ESTOS ORGANISMOS

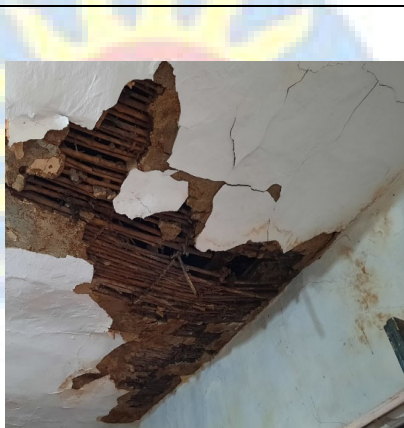
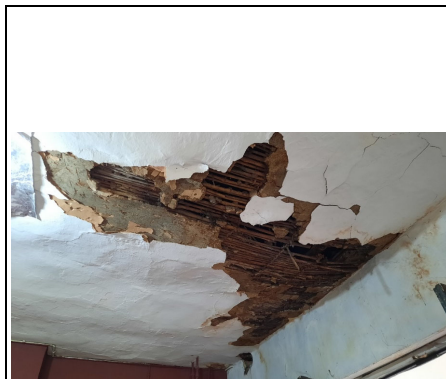
DESPRENDIMIENTO DE CIELO RASO

DESPRENDIMIENTO DE CIELO RASO PRODUCTO DE LA HUMEDAD POR FILTRACI3N PROVENIENTE DE LA CUBIERTA, QUE HA SATURADO LOS MATERIALES DE TIPO ORGANICO QUE LO CONFORMAN, PROVOCANDO DEBILITAMIENTO DEL ARMADO, PRESENCIA DE MANCHAS POR LA DEGRADACI3N DE LA PEGA AL CONTACTO CON EL AGUA SOBRE LA SUPERFICIE DEL ACABADO DEL MURO,HAY EXPOSICI3N DE LOS ELEMENTOS HORIZONTALES QUE CONFORMAN LA CONFIGURACION DE LA ESTRUCTURA DEL CIELO RASO MANIFESTANDOSE MEDIANTE EL ALABEO Y DERFORMACI3N DE LOS ELEMENTOS, DEBILITAMIEO DE RECUBRIMIENTO QUE SE ENCUENTRA ACABDO CON PINTURA

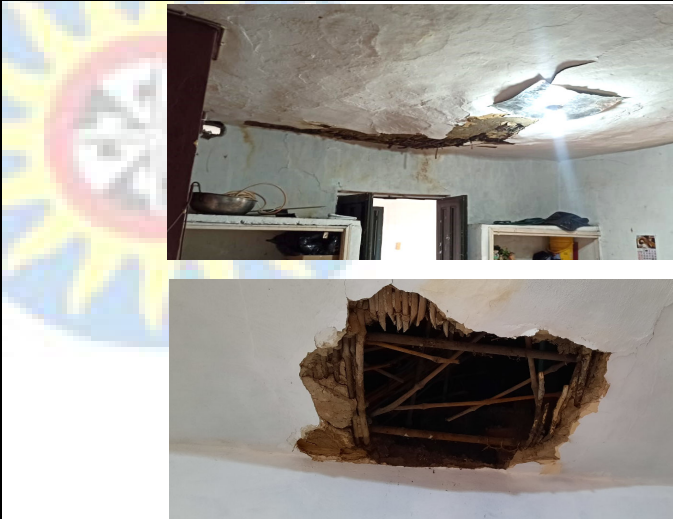
| LOCALIZACION DE LA LESION | DESCRIPCION DEL ELEMENTO | LESION |
|---|---|---|
| | CIELO RASO UBICADO EN EL AREA DE COCINA CONFORMADO POR CHUSQUE Y MORTERO | DESPRENDIMIENTO DE CIELO RASO |

DESPRENDIMIENTO DE CIELO RASO POSIBLEMENTE CAUSADO POR EL DESMONTE DEL BUITRON DE LA ESTUFA DE LEÑA, QUE DEJO EL HUECO DEL ELEMENTO FALTANTE EL CIELO RASO ESTA CONFORMADO POR CHUSQUE Y MORTERO EN ARGAMASA DE CAL Y ARENA CON UN GROSOR APROXIMADO DE 1.5 CM LA LESI3N POR DESPRENDIMIENTO SE ENCUENTRA ACTIVA Y SE AGRAVA POR HUMEDAD (POR FILTRACI3N) PROVENIENTE DE LA CUBIERTA AFECTANDO UN 30 % DEL ELEMENTO

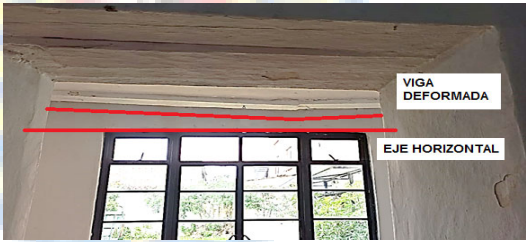
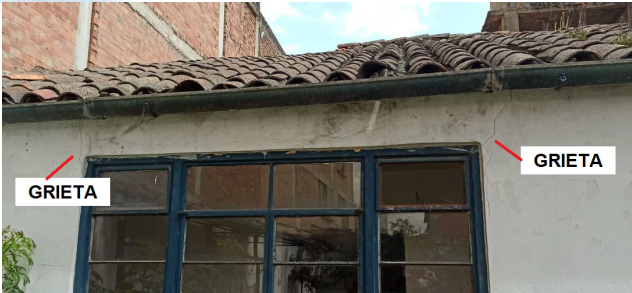
| LOCALIZACION DE LA LESION | DESCRIPCION DEL ELEMENTO | LESION |
|---|---|---|
| | VIGA EN MADERA QUE ESTRUCTURALMENTE CONFORMA EL DINTEL SOBRE LA VENTANA | SOBRECARGA - PANDEO |

DEFORMACIÓN DEL ELEMENTO ESTRUCTURAL DE MADERA UBICADO EN POSICI3N HORIZON EL CUAL CONFORMA EL DINTEL SOBRE LA VENTANA, CORRESPONDE CON LA ALTERACI3N DE ESPACIO INICIALMENTE CONSTRUIDO QUE SE ADICI3N AL AREA DE LA COCINA, MODIFICACI3N ESTRUCTURAL QUE NO ES POSIBLE DETERMINAR SU FECHA DE INERVENCI3N, E LA VIGA EN MADERA SE ENCUENTRA SOMETIDA A UN SOBRE ESFUERZO LO CUAL HA GENERADO SU DEFORMACION Y AGRIETAMIENTO PRODUCTO DEL MOVIMIENTO DEL ELEMENTO RESPECTO A LOS MATERIALES DE CONFINAMIENTO, YA QUE LA SECCI3N DEL MURO RETIRADO OBEDECIA A UNAS CONDICIONES ESTRUCTURALES MONOLITICAS DE MAYOR SECCI3N Y SOPORTE FRENTE A LA CARGA RECIBIDA, DADO EL PESO DE LA CUBIERTA DE LA EDIFICACI3N

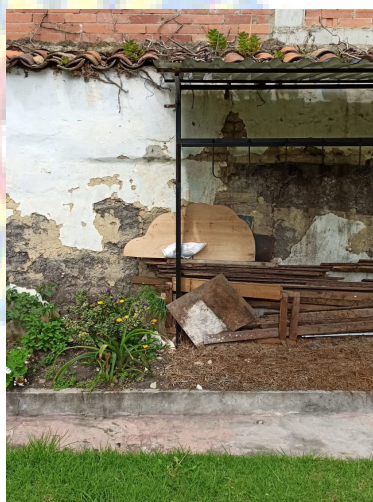
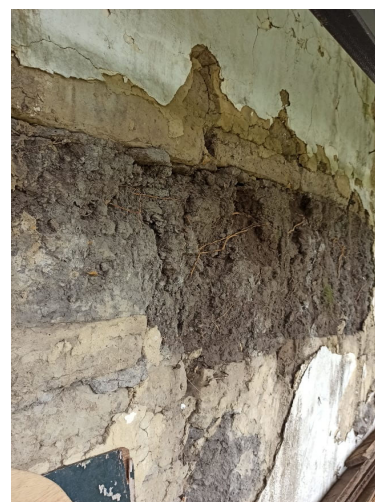
EROSION FISICA

EROSIÓN DE MURO PERIMETRAL DONDE SE EVIDENCIA LA EXPOSICIÓN DE LOS MATERIALES DE CONSTRUCCIÓN ADOBE Y TAPIA PISADA POR LA PERDIDA DE LA CAPA SUPERFICIAL DE COBERTURA, LO CUAL GENERA LA REDUCCIÓN EN SU ESPESOR EFECTIVO INICIAL, QUE AL CONTACTO CON LOS AGENTES ATMOSFERICOS AGUA LLUVIA Y VIENTO PROVOCA DISGREGACIÓN Y DESGASTE DE LOS MATERIALES, ADEMÁS DE SER MAS VULNERABLE A FACTORES DE HUMEDAD POR CAPILARIDAD QUE ACELERAN SU DEGRADACIÓN

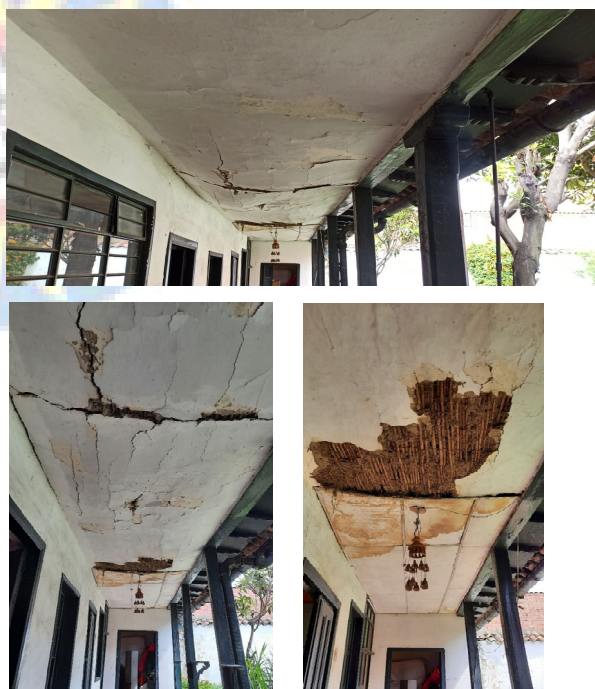
DESPRENDIMIENTO DE CIELO RASO

DESPRENDIMIENTO DE CIELO RASO PRODUCTO DE LA HUMEDAD POR FILTRACIÓN PROVENIENTE DE LA CUBIERTA, QUE HA SATURADO LOS MATERIALES DE TIPO ORGANICO QUE LO CONFORMAN, PROVOCANDO DEBILITAMIENTO DEL ARMADO, PRESENCIA DE MANCHAS POR LA DEGRADACIÓN DE LA PEGA AL CONTACTO CON EL AGUA SOBRE LA SUPERFICIE DEL ACABADO DEL CIELO RASO, HAY EXPOSICIÓN DE LOS ELEMENTOS HORIZONTALES MANIFESTANDOSE MEDIANTE EL ALABEO Y DEFORMACIÓN DE LOS ELEMENTOS, DEBILITAMIENTO DE RECUBRIMIENTO QUE SE ENCUENTRA ACABDO CON PINTURA, ADEMAS LAS CONDICIONES ESTETICAS DEL ESPACIO SE VEN AFECTADAS POR LA SITUACIÓN DESCRITA

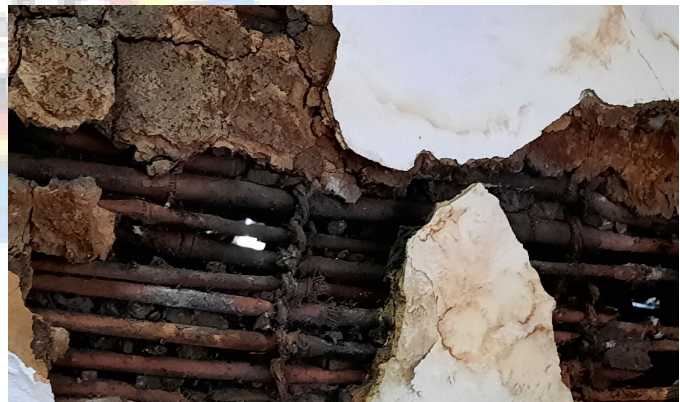
HUMEDAD POR FILTRACION

HUMEDAD POR FILTRACIÓN PROVENIENTE DE LA CUBIERTA QUE HA GENERADO EL DESPRENDIMIENTO DEL MORTERO EN ARGAMASA DE CAL Y ARENA, LA LESIÓN SE ENCUENTRA ACTIVA Y EVIDENCIANDO LA EXPOSICIÓN DE LOS ELEMENTOS QUE CONFORMAN EL ENTRAMADO Y LOS COMPONENTES DE ACABADO DEJANDOLOS A LA INTEMPERIE LOS CUALES SE ENCUENTRAN DISGREGADOS EN ALGUNOS SECTORES

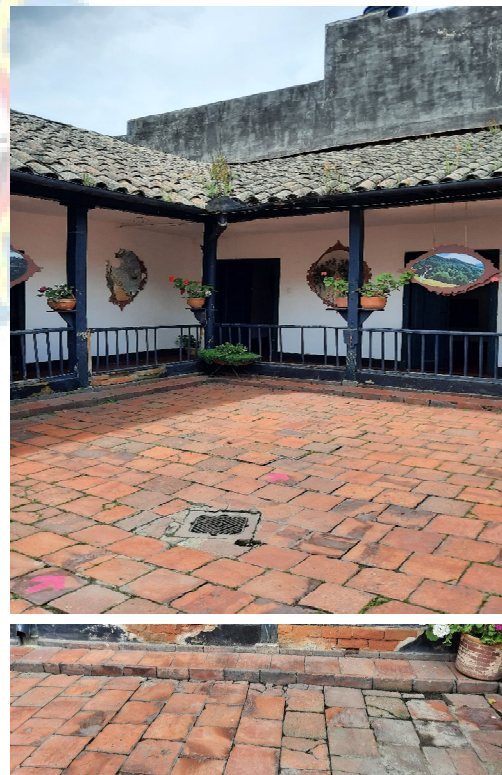
## FISURAS Y GRIETAS

FISURACIÓN Y AGRIETAMIENTO: ACABADO EN PIEZAS DE TABLÓN DE ARCILLA LAS CUALES SE HAN AFECTADO POSIBLEMENTE POR MOVIMIENTO DEL SUELO EL CUAL NO SE ENCUENTRA NIVELADO Y LOS ESFUERZOS A LOS QUE HAN SIDO SOMETIDOS. LOS ELEMENTOS HAN GENERADO LA ROTURA DE LOS MISMOS, ADEMÁS AL ESTAR EXPUESTO AL AMBIENTE LOS CAMBIOS TÉRMICOS POR EL SOL Y LLUVIA, LA PRESENCIA DE MATERIAL VEGETAL ENTRE LAS JUNTAS PROVOCA LA ALTERACIÓN EN LA UNIFORMIDAD DE LAS JUNTAS Y DEL SUELO, SIENDO SUSCEPTIBLE A EMPOZAMIENTO EN LAS TEMPORADAS DE LLUVIA Y MAYOR ACUMULACIÓN DE SUCIEDAD

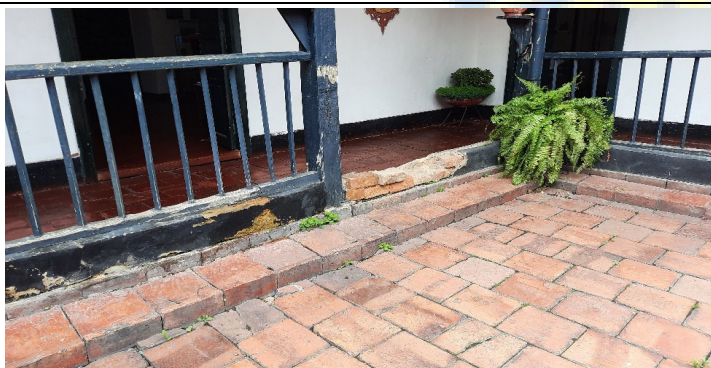
CORROSIÓN POR HUMEDAD

CORROSIÓN DE LAS UNIDADES DE ARCILLA QUE AL NO ESTAR AISLADAS DE LA HUMEDAD POR LA AUSENCIA DE MORTERO DE RECUBRIMIENTO LOS ELEMENTOS POR SU CARACTERISTICAS DE POROSIDAD ABSORVEN CON MAYOR FACILIDAD LA HUMEDAD POR CAPILARIDAD PROVOCANDO EL TRANSPORTE DE LAS SALES QUE COMPOENEN EL MAMPUESTO HACIA EL EXTERIOR METEORIZANDOLO Y HACIENDOLO SUCEPTIBLE AL DETERIORO, HAY CAMBIOS VOLUMETRICOS DE LAS PIEZAS Y EN ALGUNOS LUGARES SE ENCUENTRAN DISGREGADOS.

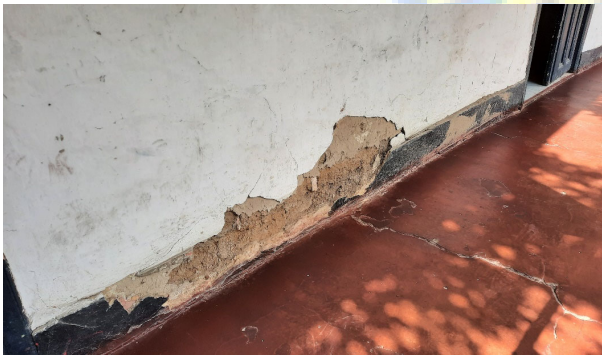
EROSIÓN DE LA PARTE INFERIOR DEL MURO EL CUAL HA PERDIDO EL RECUBRIMIENTO POSIBLEMENTE POR CAUSA MECANICA DE IMPACTO EN LA ZONA. SE EVIDENCIA EL MATERIAL DE CONFORMACIÓN DEL MURO DE CARGA EN TAPIA PISADA Y DESPRENDIMIENTO DEL RECUBRIMIENTO O PAÑETE LO CUAL ACELERA SU DETERIO AL PRESENTARSE LA LESION EN UNA ZONA DE CIRCULACIÓN DEL INMUEBLE Y QUE ESTA EN CONTACTO CON EL VIENTO Y LA HUMEDAD
