**ESTUDIO PATOLOGICO ZONAS COMUNES Y PARQUEADEROS**  
**EDIFICIO BALCONES DE SEGOVIA DUITAMA (BOYACA)**

**UNIVERSIDAD SANTO TOMÁS DE AQUINO**

**Trabajo Profesional Integrado para Optar por el Título de Patólogo de la  
Construcción**

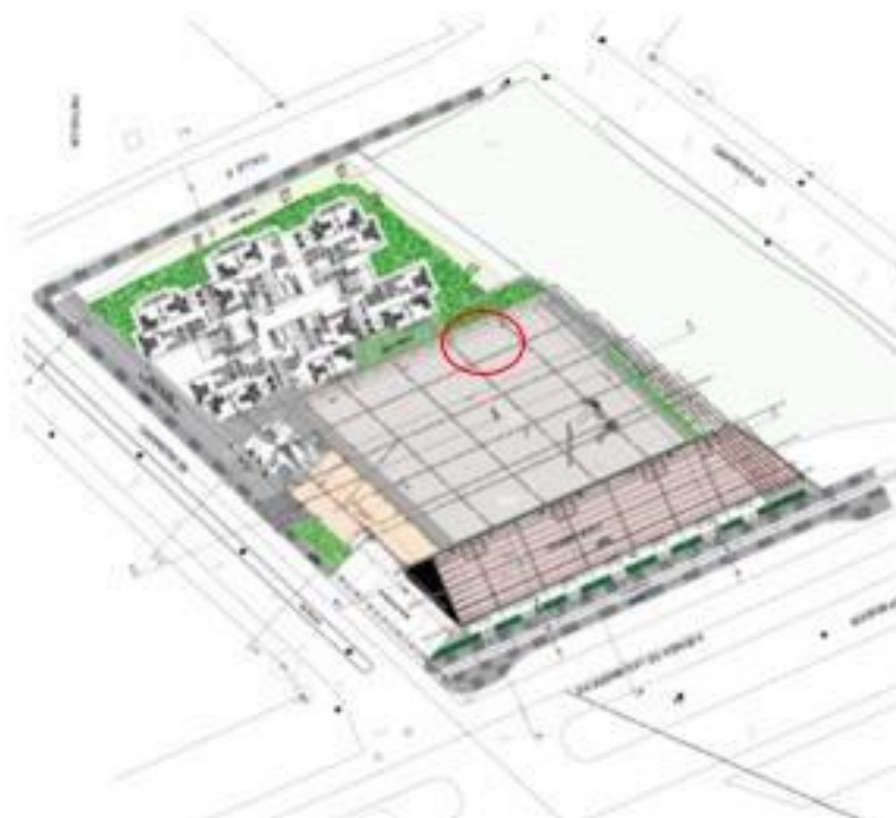
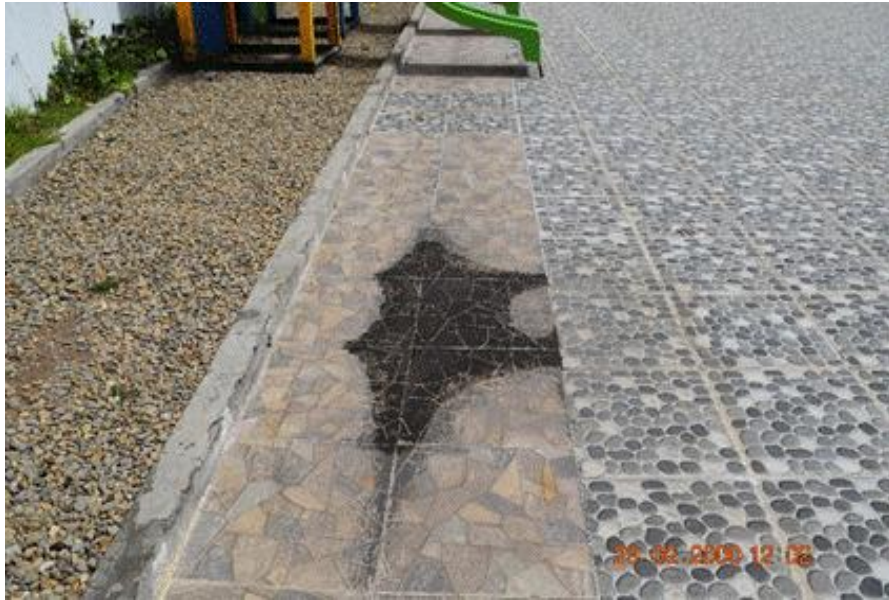
Descripción de la lesión: En la inspección ocular realizada se encontró un empozamiento de 1.5 m<sup>2</sup> de área, causado por desnivel dejado durante la colocación del acabado.

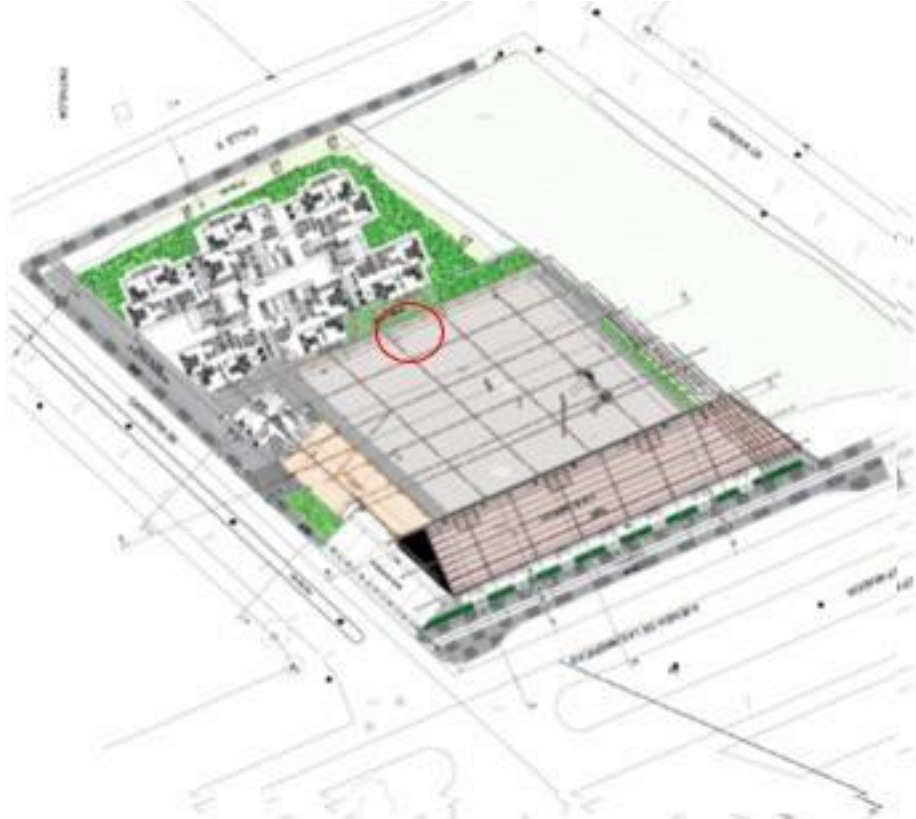
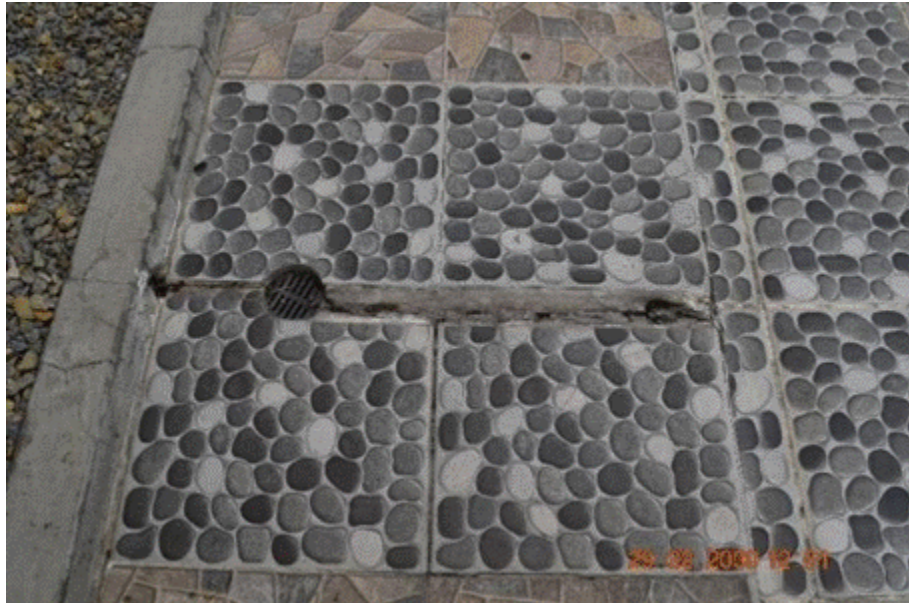
Descripción de la lesión: Se evidencian fisuras a nivel del remate del enchape en el área de convergencia de los desniveles de las rejillas donde por pendiente llega el agua del área del parque de los niños. Se observa suciedad adherida en las juntas de dilatación que afecta principalmente el enchape. La junta de la rejilla no cuenta con buena pendiente, por lo que al estar hundidas se facilita la creación de organismos de tipo vegetal, tales como hongos.

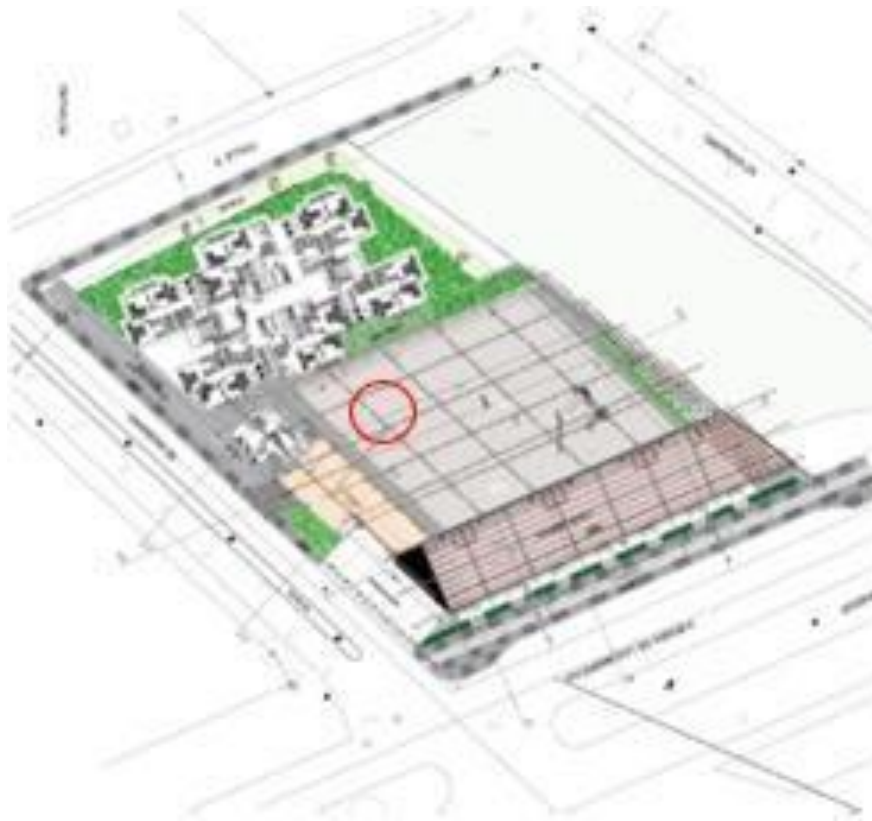
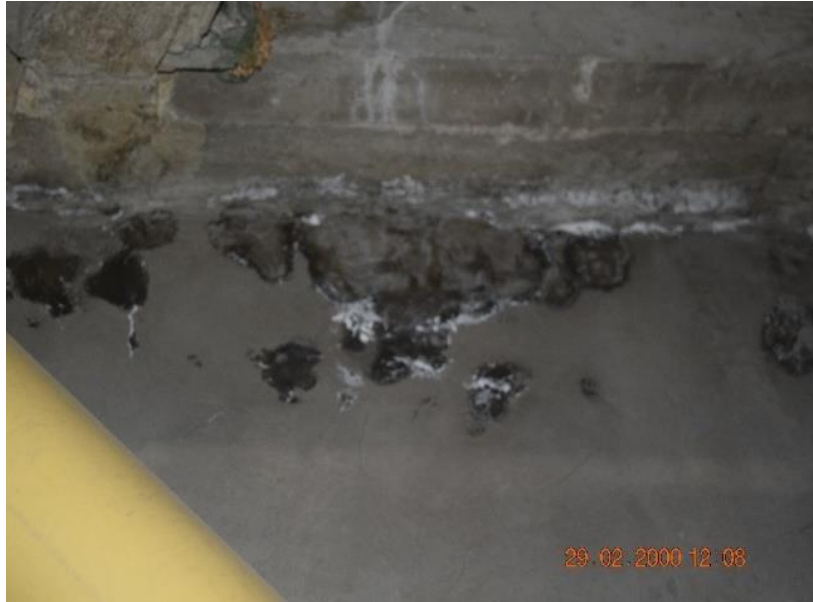
Descripción de la lesión: En la inspección se pudo observar filtraciones por absorción de aguas superficiales y subterráneas de aproximadamente 1 m<sup>2</sup> durante todo el desarrollo del muro de contención (La longitud del Muro = 42 ml). Este proceso ha llevado a la aparición de eflorescencias las cuales, observándolas sin mayor detenimiento, se puede notar que llevan un tiempo representativo allí. Se puede observar la unión de diferentes humedades.

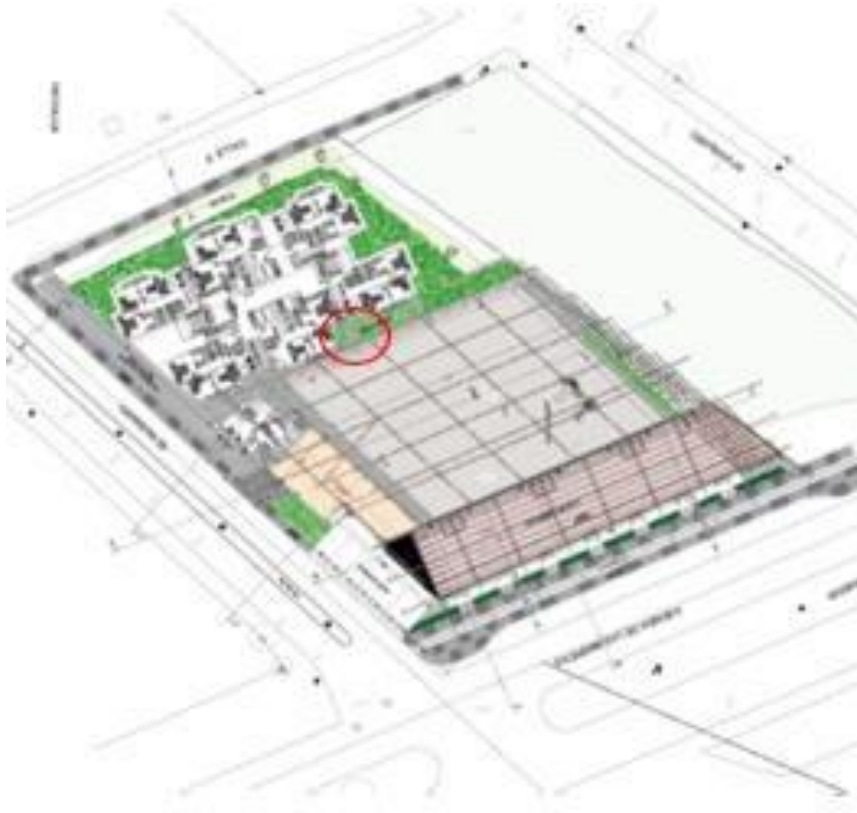
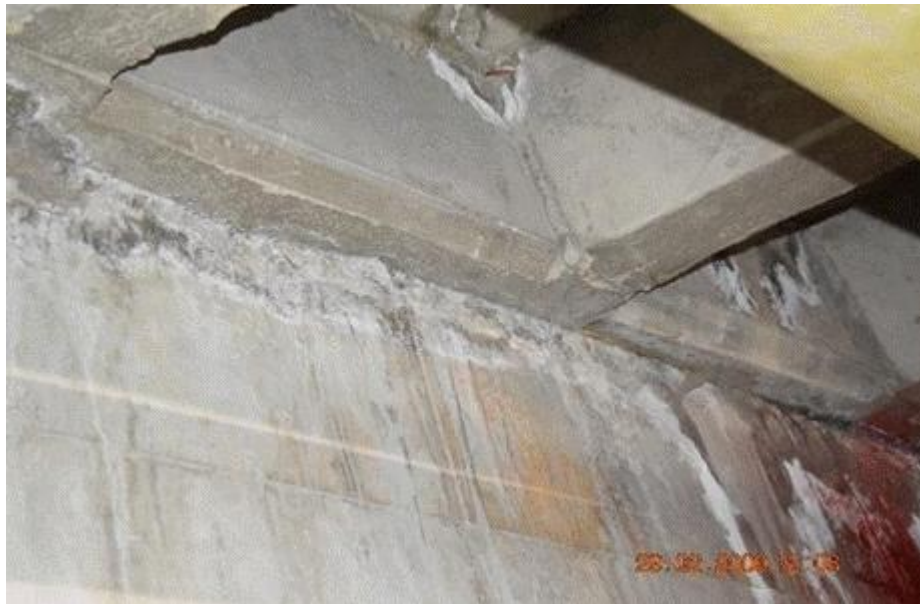
Descripción de la lesión: En la inspección se pudo observar filtraciones por absorción de aguas superficiales. Este proceso ha llevado a la aparición de eflorescencias que a simple vista llevan un tiempo representativo allí y persisten formando un mapa de diferentes humedades.

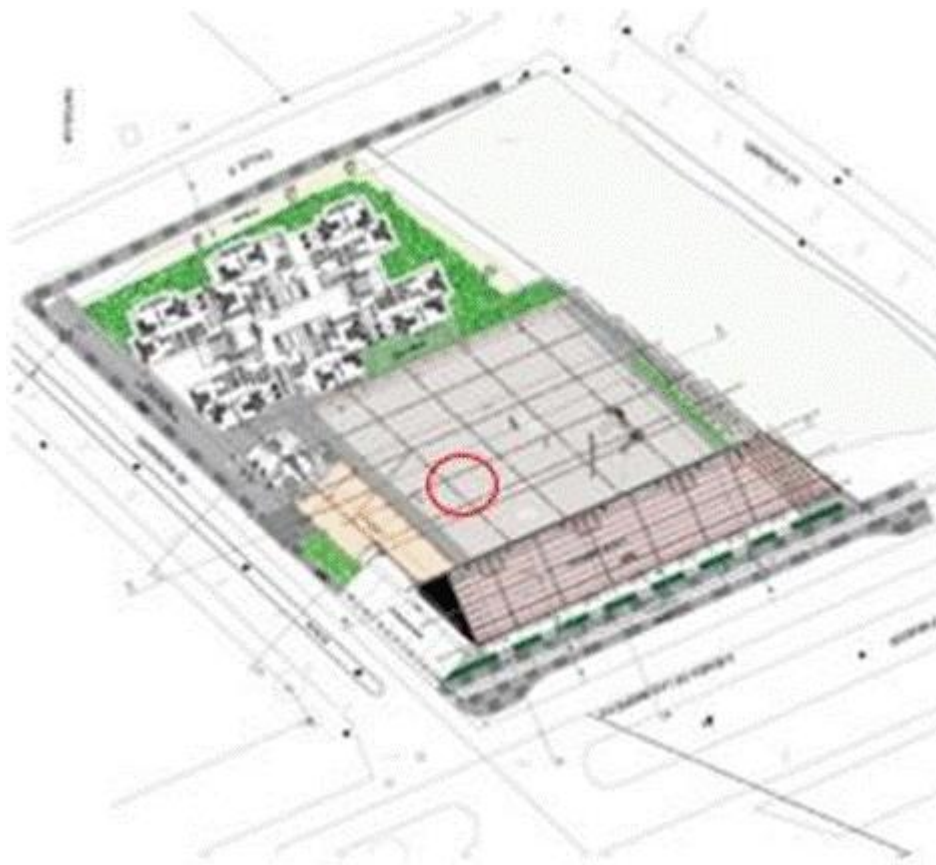
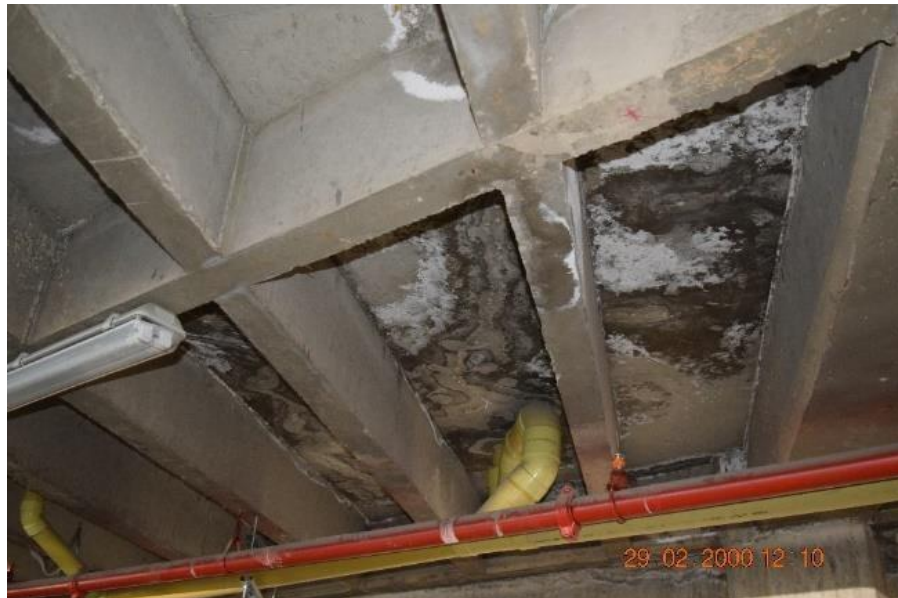
Descripción de la lesión: En la inspección ocular se pueden evidenciar varios tipos de lesiones que tienen correlación entre ellas. La primera es una eflorescencia de color blanco la cual tiene origen en la humedad que se encuentra en la parte superior de la placa (parque de los niños). La segunda lesión se identifica como un trazado lineal de fisuras, por donde se está filtrando el agua. Estas humedades se desarrollan en el entorno del sifón que se encuentra ubicado en la parte superior de la placa. Las humedades tienen un área de 0.48m<sup>2</sup>. Esta humedad se repite por toda la placa superior del parqueadero.

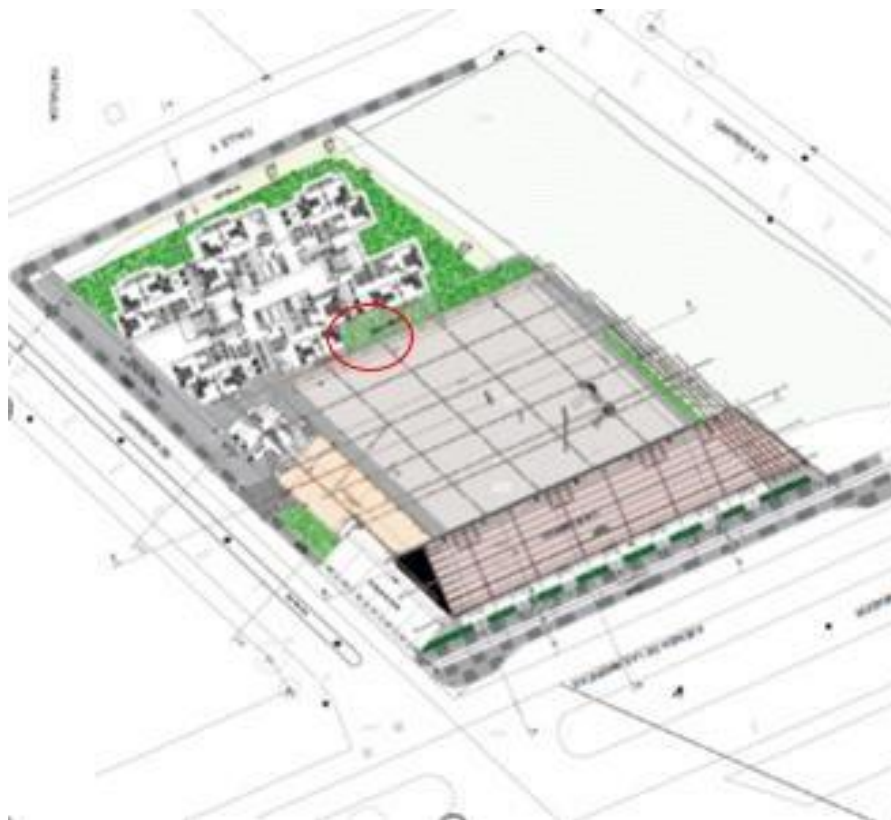
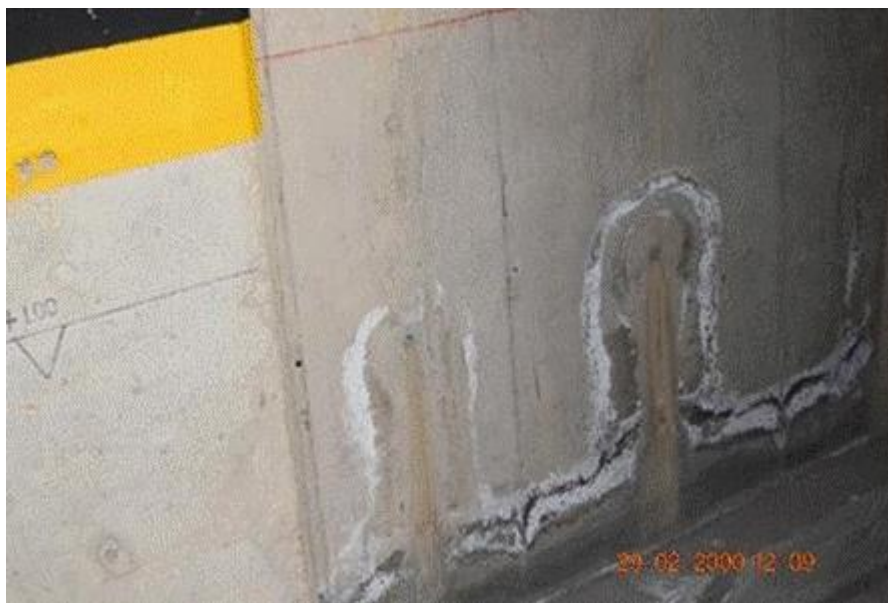
Descripción de la lesión: De acuerdo con la inspección ocular realizada se encontró una humedad sobre el muro de contención, causada por filtración de agua proveniente del relleno externo.

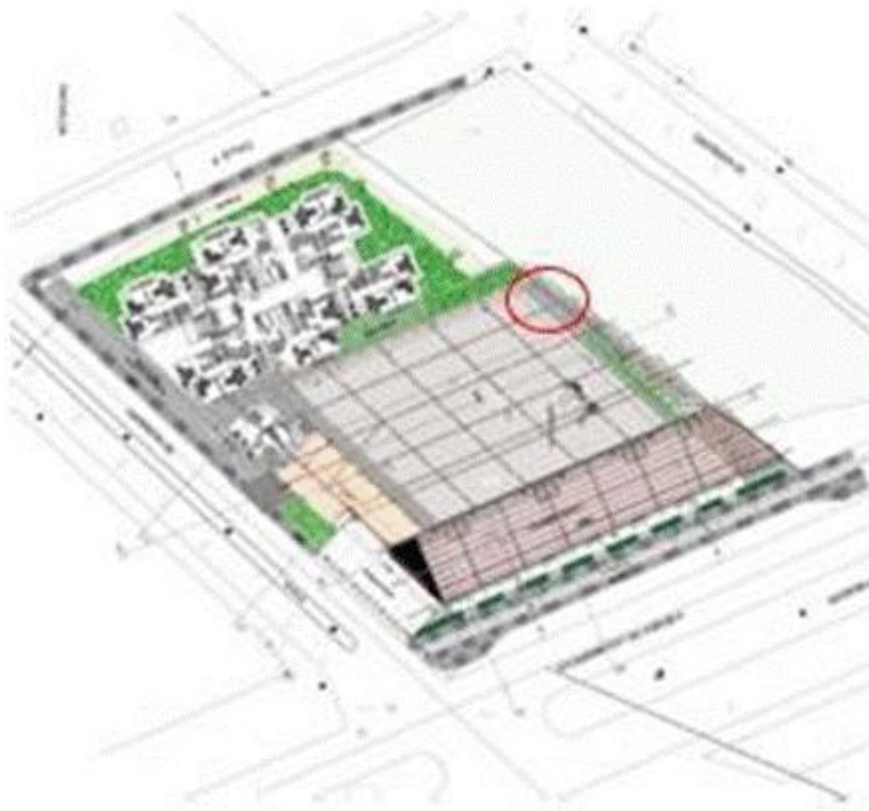
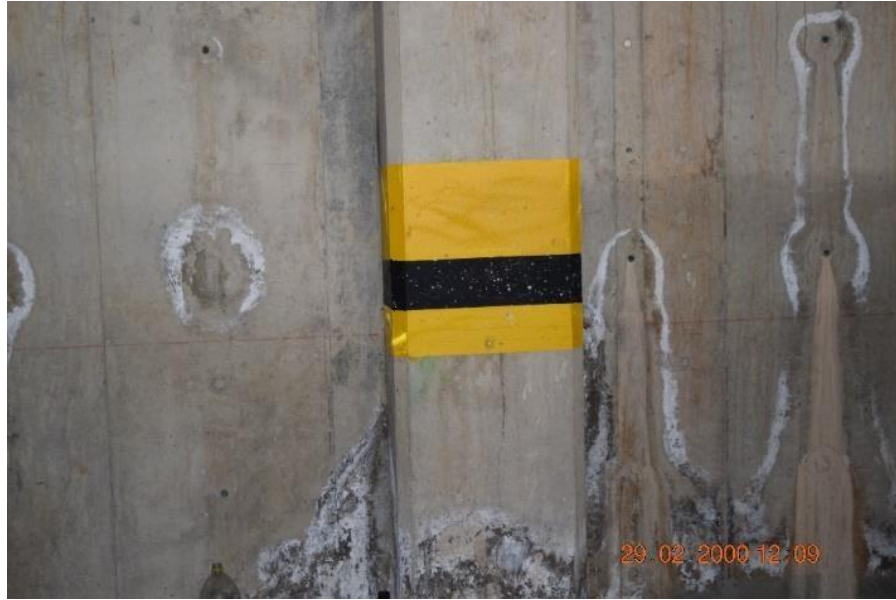
Descripción de la lesión: De acuerdo con la inspección ocular realizada se encontró una humedad sobre columna y muro de contención, causada por filtración de agua proveniente del relleno externo.

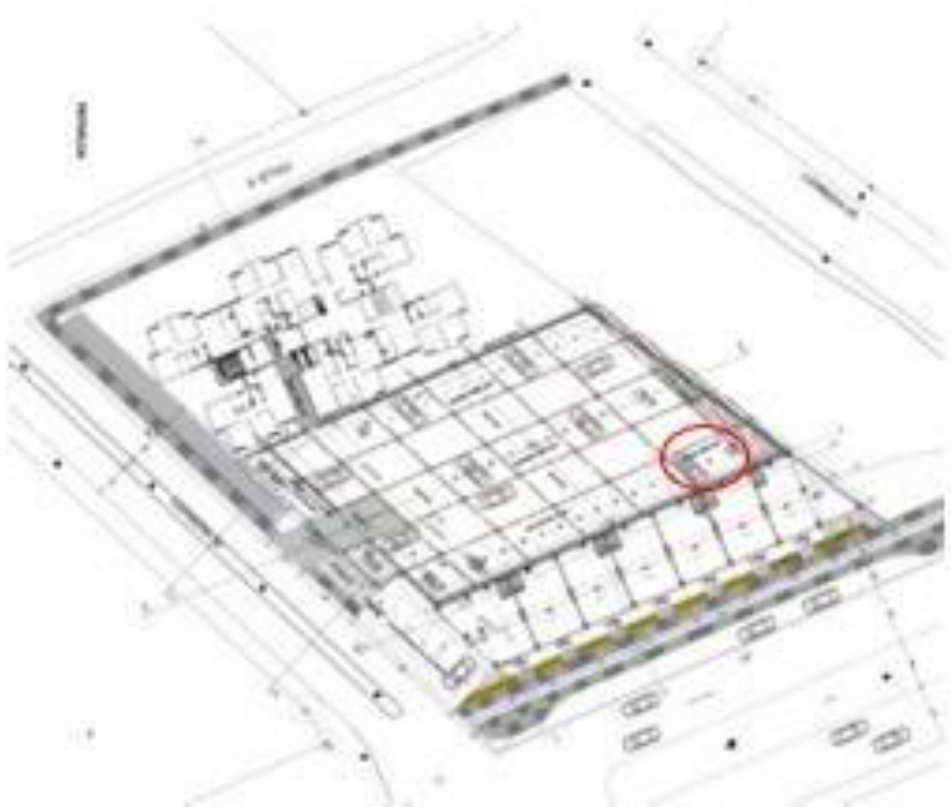
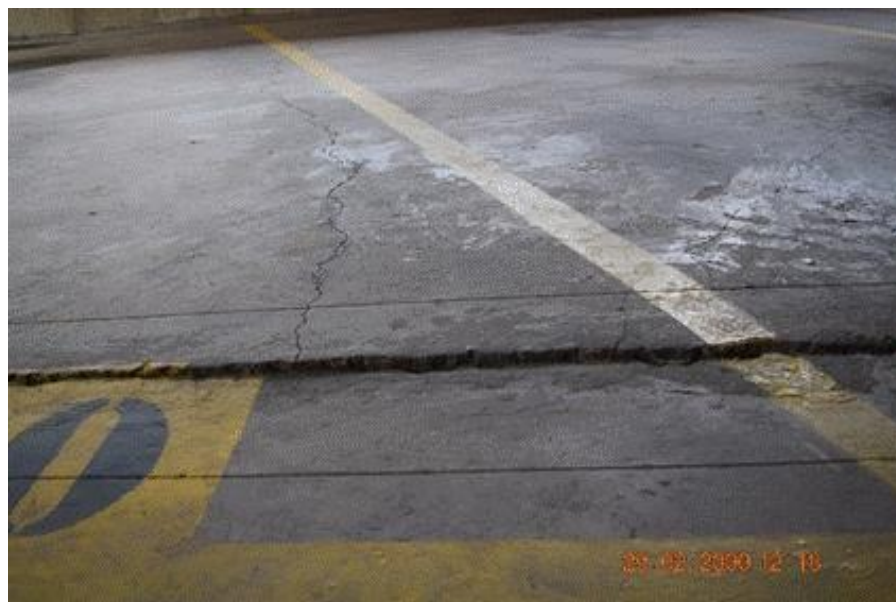
Descripción de la lesión: De acuerdo con la inspección ocular realizada se encontró un desnivel en la junta de losa, sobre la placa contrapiso, causada probablemente por un rebote en el suelo, o una mala compactación del relleno granular bajo losa.

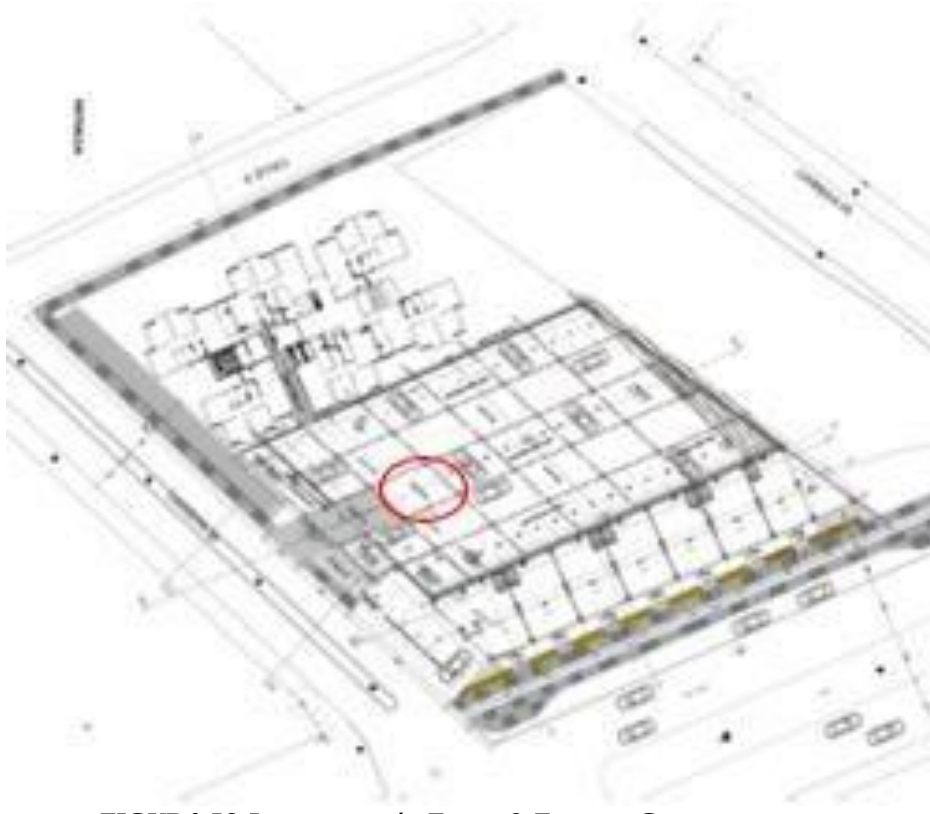
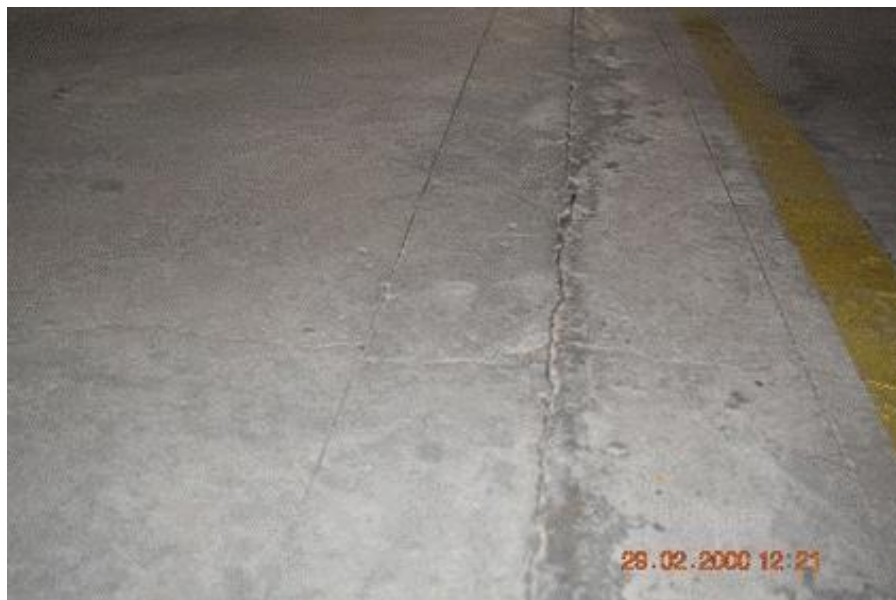
Descripción de la lesión: De acuerdo con la inspección ocular realizada se encontraron fisuras sobre la placa contrapiso, en sentidos longitudinales y transversales, causadas probablemente por sobre cargas, o falta de inducción de estas fisuras en la estructura.

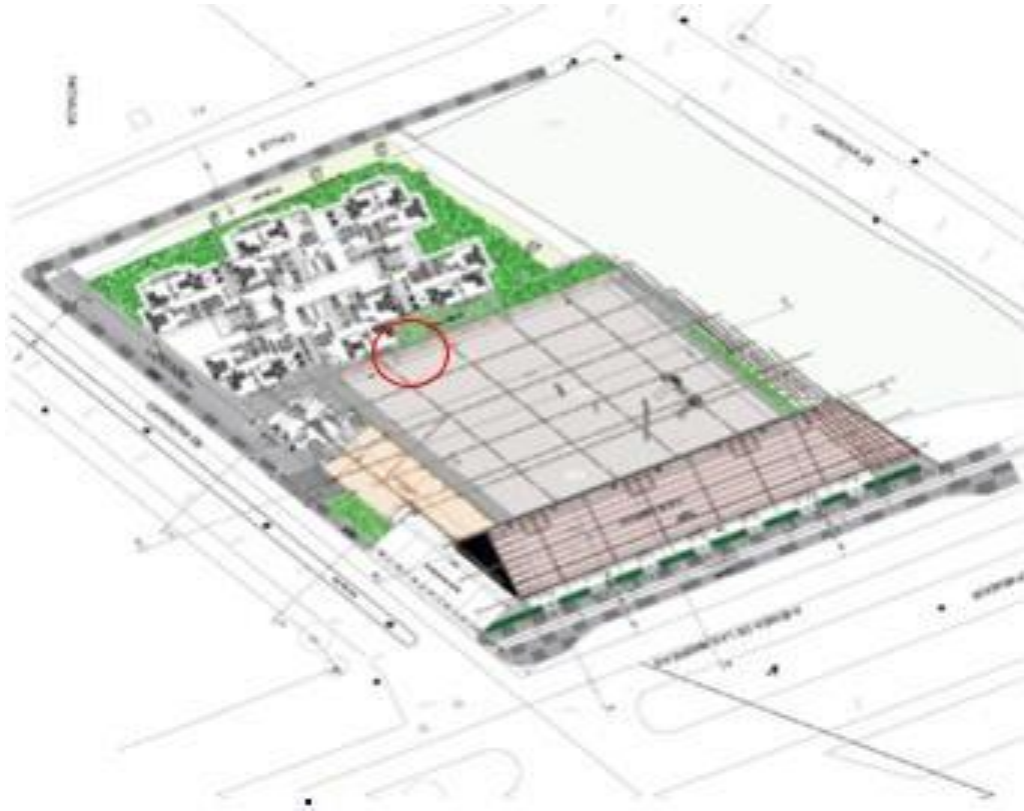
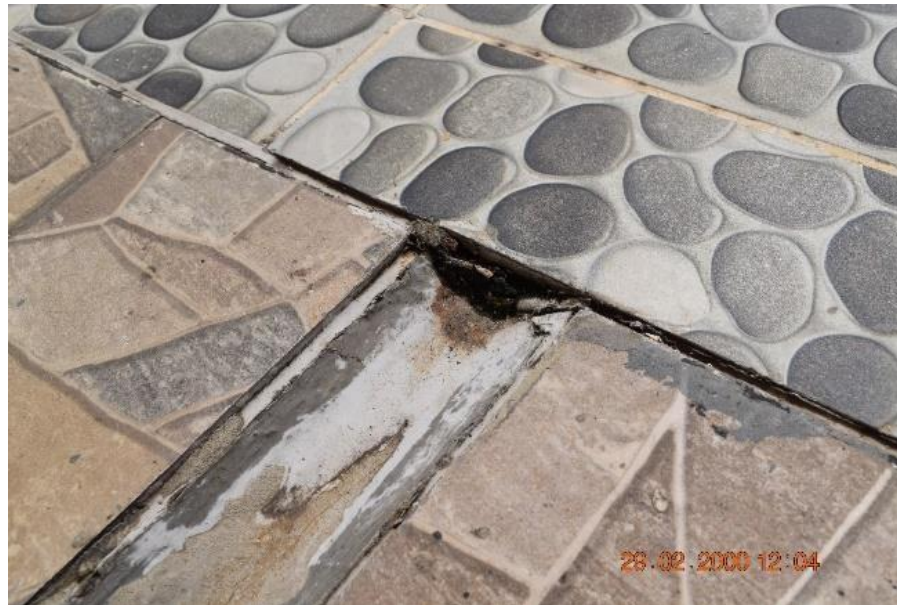
Descripción de la lesión: Se observa filtración de aguas lluvias en el enchape de tránsito que genera empozamiento y desprendimiento del mortero de pega de las baldosas.

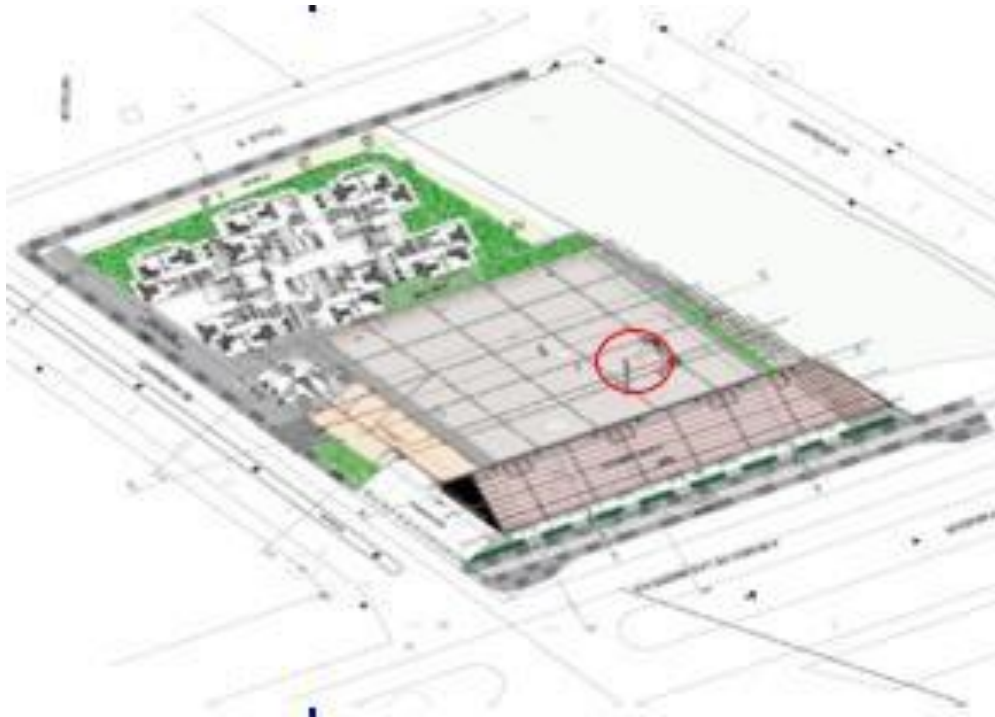
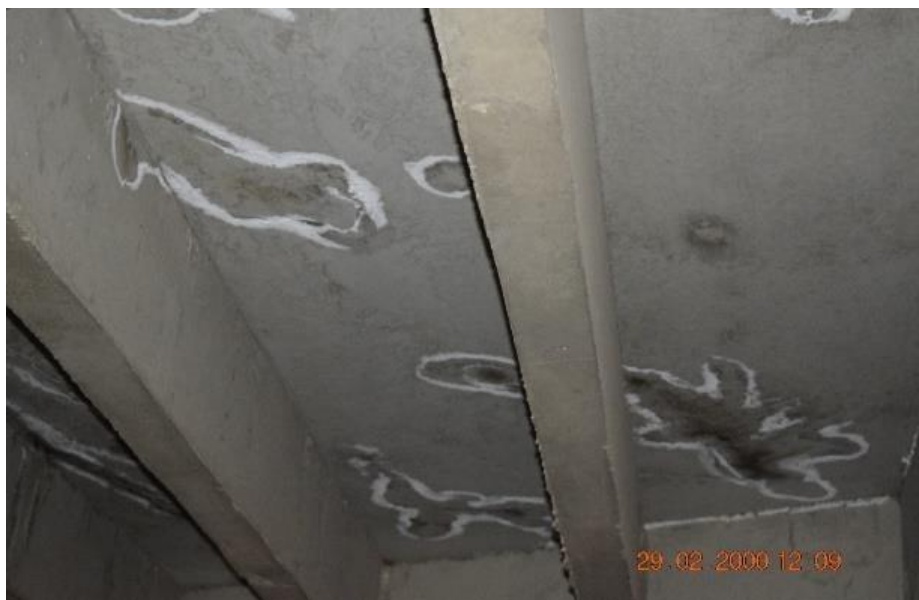
Descripción de la lesión: Filtración de agua alrededor del sifón que genera absorción de la humedad en el material de concreto hacia la placa de entrepiso que conlleva al sótano.

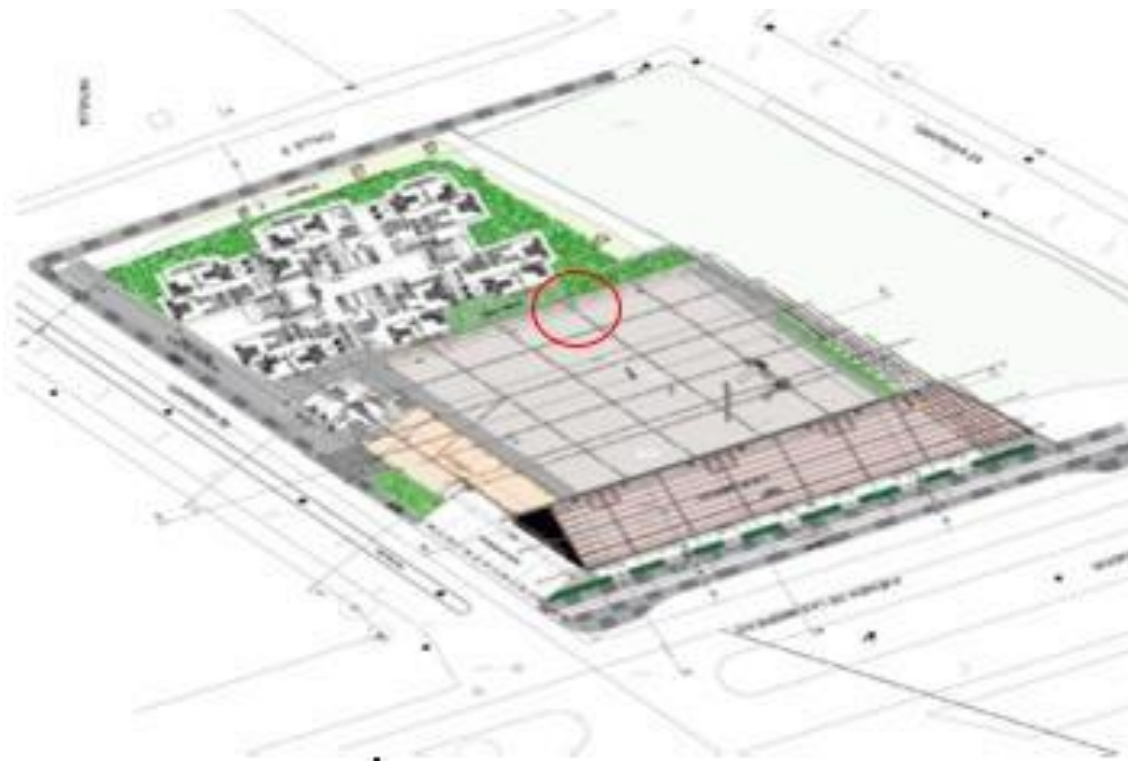
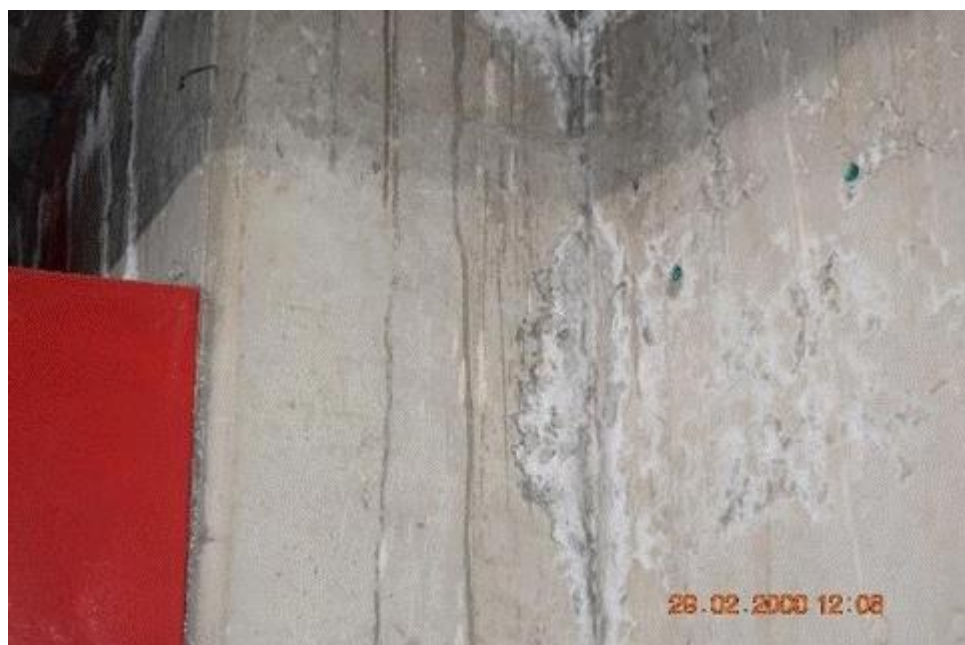
Descripción de la lesión: En la inspección se pudo observar filtraciones por absorción de aguas superficiales. Este proceso ha llevado a la aparición de humedades y eflorescencias que a simple vista llevan un tiempo representativo allí y persisten formando un mapa de diferentes humedades.

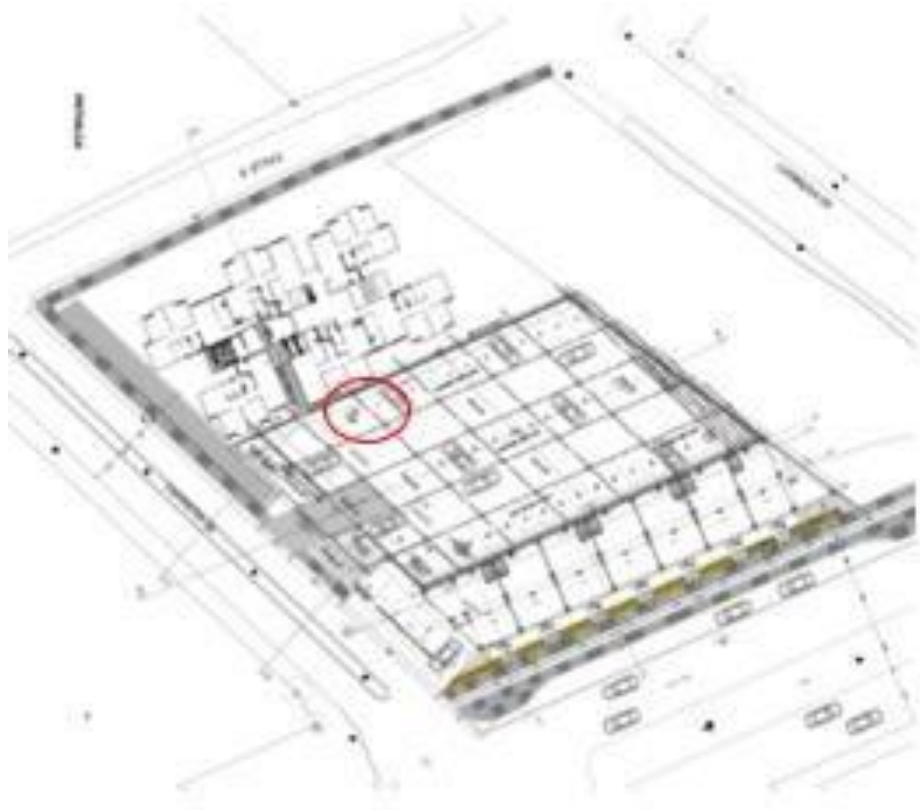
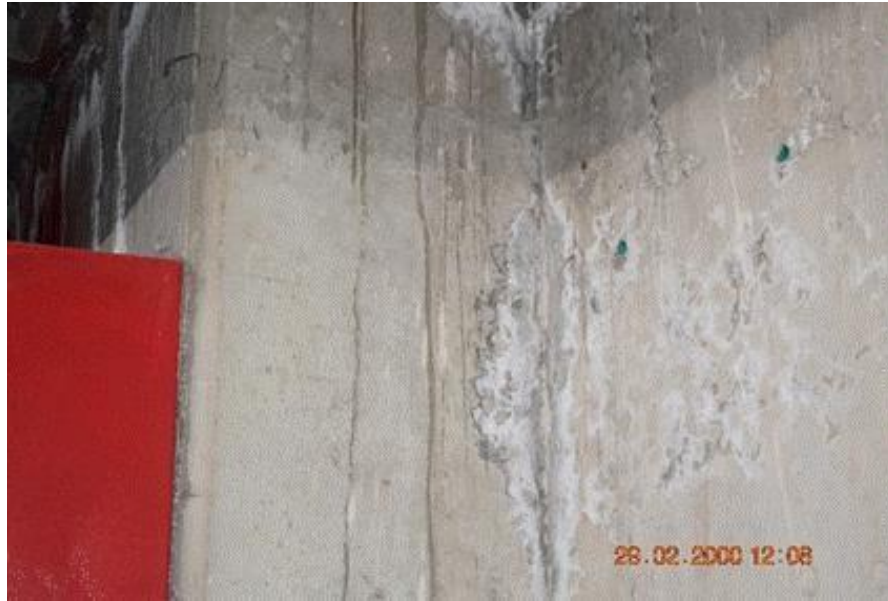
Descripción de la lesión: De acuerdo con la inspección ocular realizada se encontraron Eflorescencias sobre el Muro de Contención en la intersección de las columnas, la humedad presente es de color blanco, se observa que en la parte superior existe presencia de sale en el muro, así mismo se ve que la humedad es constante ya que existe huella de las anteriores humedades. Lesiones posibles por agua subterránea de terrenos superiores

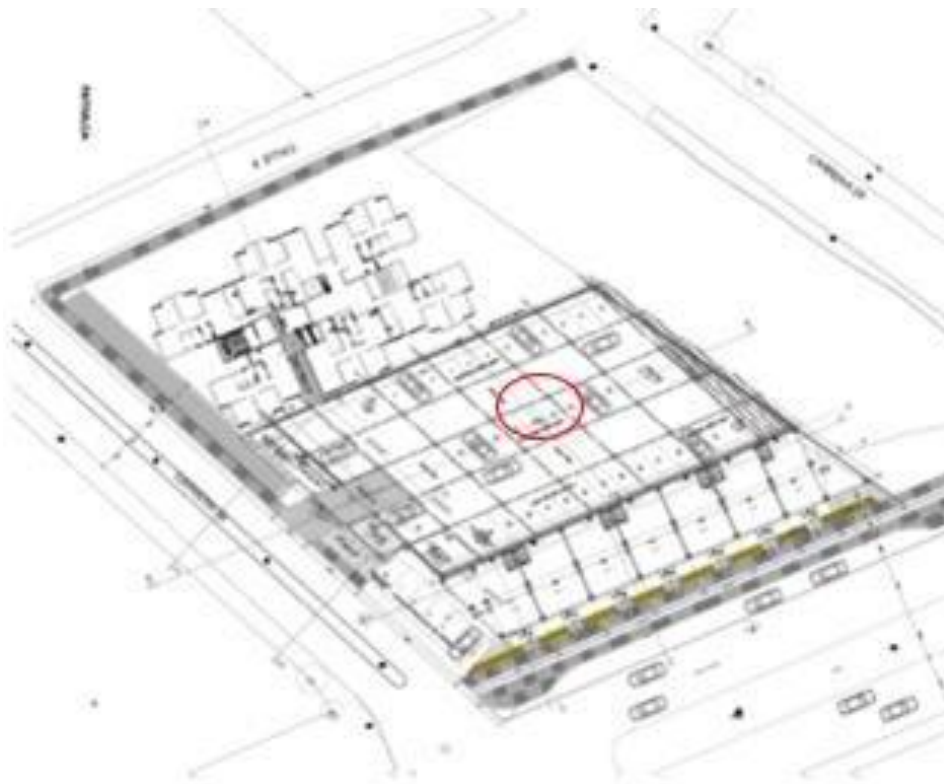
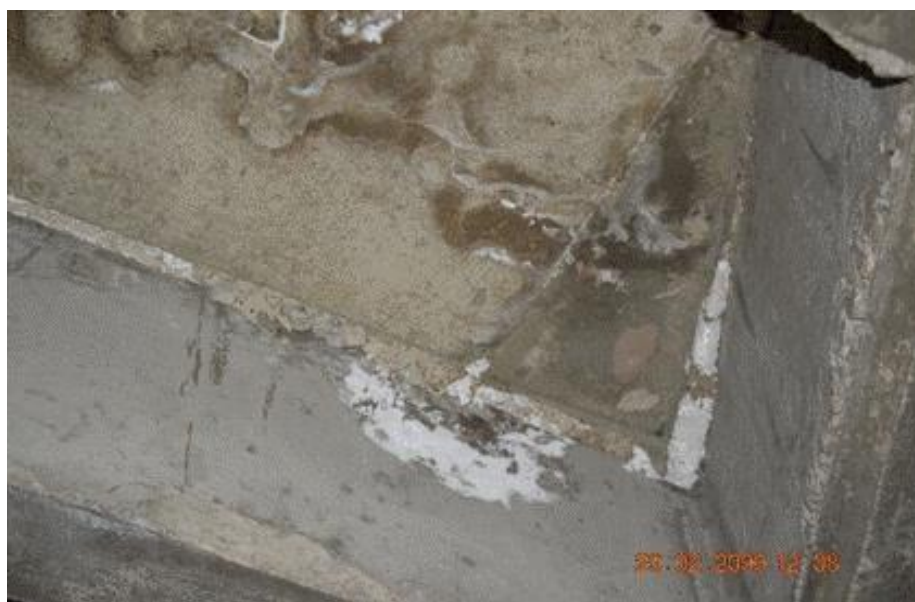
Descripción de la lesión: De acuerdo con la inspección ocular realizada se encontraron Eflorescencias generalizadas en la parte inferior de la placa de entrepiso del sótano, de color blanco, se observa presencia de sale cercanas a los elementos estructurales (vigas, viguetas), lesión con causa probable por filtración debido al acceso de agua a través de fisuras que generaron la manchas, en el elemento estructural placa de entrepiso.

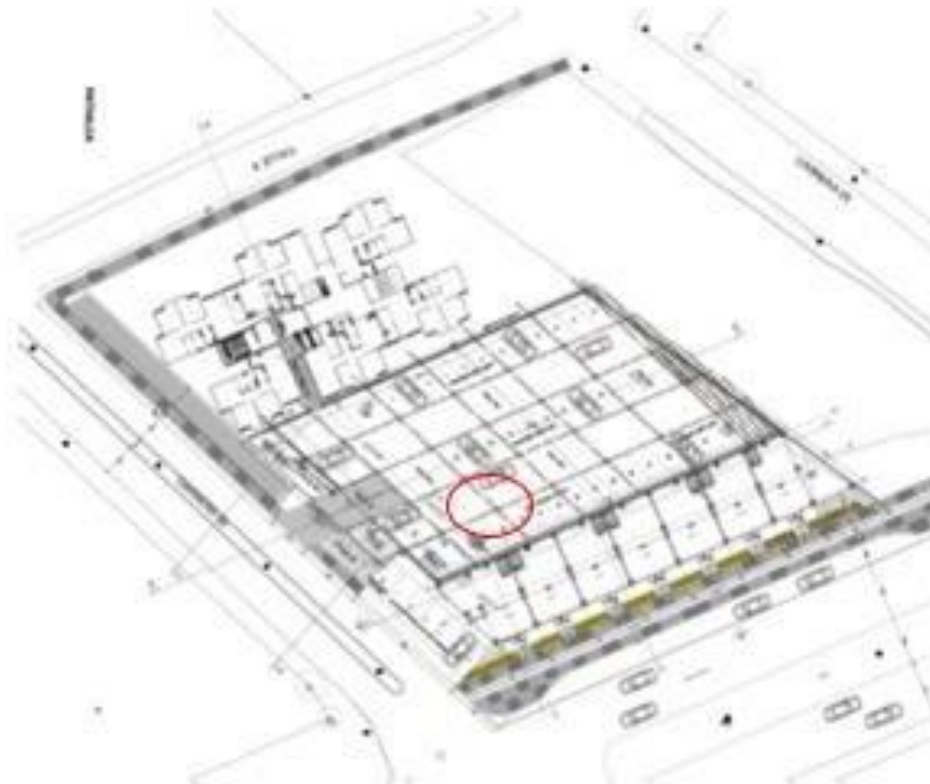
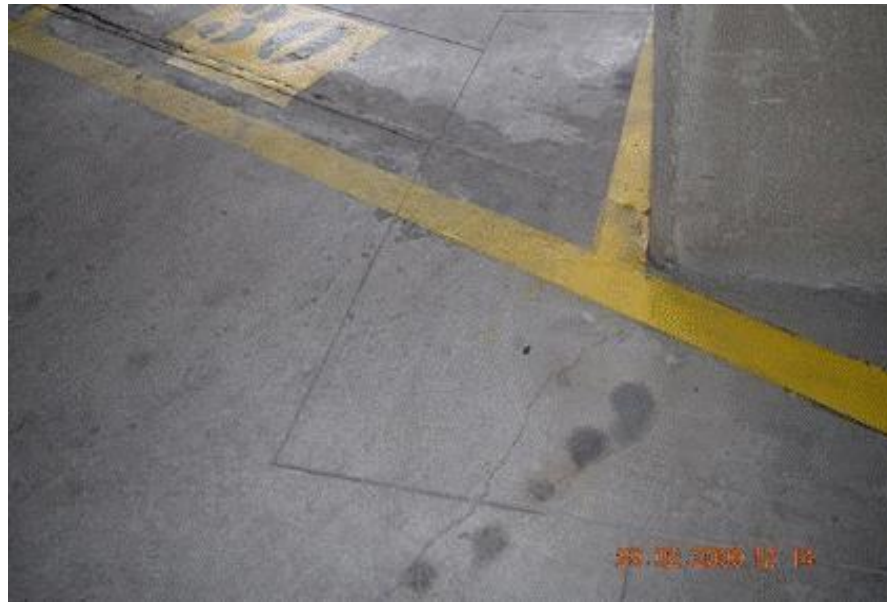
Descripción de la lesión: De acuerdo con la inspección ocular realizada se encontraron fisuras sobre la placa de contrapiso, transversales, causadas probablemente por sobre cargas, o procesos constructivos de la placa superior del tanque de almacenamiento de agua potable.
