**EVALUACION DEL PUENTE SOBRE EL RIO OCOA UTILIZANDO LA METODOLOGIA DE
INSPECCION PRINCIPAL (VISUAL) DE PUENTES DE CONCRETO REFORZADO EN SERVICIO
SEGÚN MANUAL DE INVIAS**

TRABAJO PROFESIONAL INTEGRADO – TPI

**PRESENTADO COMO REQUISITO DE GRADO PARA OPTAR AL TITULO DE ESPECIALISTA EN
PATOLOGIA DE LA CONSTRUCCION**

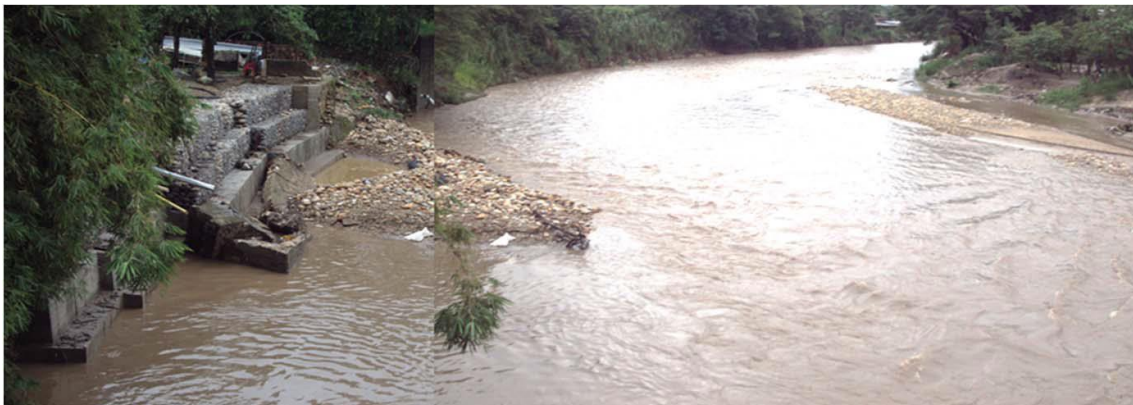
- **Descripción Hidráulica:** La corriente presenta morfología trezada con alto transporte de sedimentos con presencia de islas formadas por sedimentación; el cauce del río se aproxima a la estructura, la cual es un puente de 62.40 m de longitud, en curva, generando sedimentación sobre margen izquierda y recostándose sobre margen derecha. Adicionalmente se observa inmediatamente aguas arriba del puente sobre margen izquierda, un muro en gaviones, de aproximadamente 3.00 m de alto y 30.00 m de longitud; e inmediatamente se acaba el muro de gaviones empieza un muro en concreto de aproximadamente 15.00 m de longitud.

Fotografía 1.(Cauce del río aguas arriba- estudios anteriores .)

Para este puente es recomendable construir cuatro (4) espolones sobre margen derecha aguas arriba del puente, sobre la curva y hacer estabilización del muro en gaviones existente. Para el puente, de acuerdo a la evaluación del SIPUCOL, el cauce tiene una calificación 1. El puente presenta daños tipo (sedimentación). Se recomienda hacer mantenimiento del tipo 00 y 10. Las reparaciones propuestas son el tipo A para un volumen igual a 1500 m³.

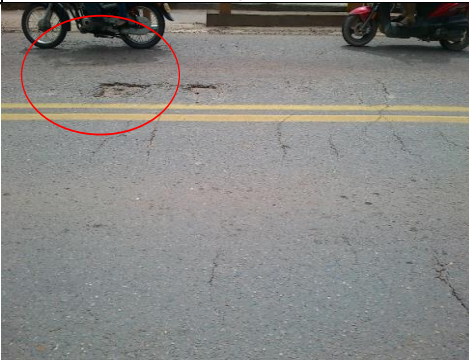
UNIVERSIDAD SANTO TOMÁS PRIMER CLAUSTRO UNIVERSITARIO DE COLOMBIA EDUCACIÓN ABIERTA Y A DISTANCIA		Facultad de Ciencias y Tencnologias		
Tipo de Proyecto: Infraestructura Vial		Pagina	1	de
Nombre del proyecto		Identificación del puente		
Puente Ocoa		regional	carretera	identificación del puente
fecha de Inspecciones		Meta	Villavicencio - Puerto López	16-4007-001.00
Ficha de lesiones	losa, juntas			
Elemento/Componente	Ubicación	Síntomas/lesion		Calificación
		Descripción	Imagen	
Superficie del puente	SECTOR 1 ENTRE EJES LONGITUDINALES 2 Y 4 CALZADA SENTIDO PUERTO LOPEZ - VILLAVICENCIO	Desgaste de la carpeta asfáltica con fisuras longitudinales. Y pérdida de capa de asfalto en algunos sectores (baches), y pérdidas de finos

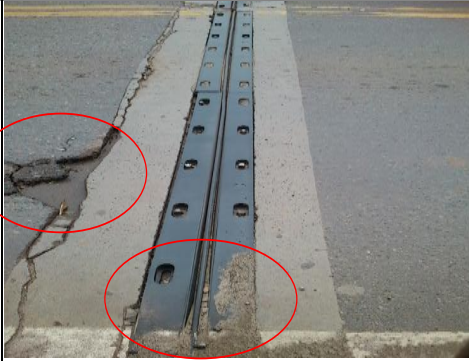
2. Juntas de expansión	2				A				Reemplazo de juntas. Por la poca adherencia entre el asfalto y el neopreno de la junta, se presentan: fisuras, hundimientos y desprendimiento del pavimento en las zonas de las juntas, se recomienda el cambio de las juntas para evitar la infiltracion y mejorar el transito. Infiltracion

2
Juntas de expansión	EJE TRANSVERSAL I ENTRE SECTOR 1 DE 2 EJES LONGITUSINALES 1 Y 2	Se observa infiltración por desponche del concreto de apoyo de la junta, acumulación de material, aparición de vegetación en las zonas de apoyo de estribos.

6. En las juntas se requiere reemplazo por la poca adherencia entre el asfalto y el neopreno de la junta, se presentan: fisuras, hundimientos y desprendimiento del pavimento en las zonas de las juntas, se recomienda el cambio de las juntas para evitar la infiltración y mejorar el tránsito.

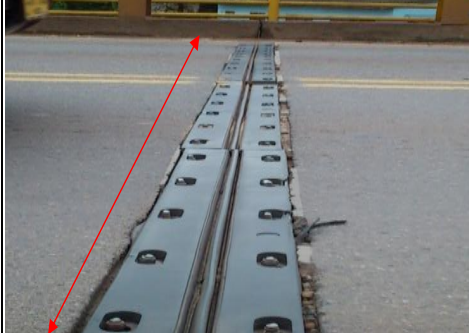
EJE TRANSVERSAL E ENTRE SECTOR 5 DE 6 EJES LONGITUSINALES 1 AL 4	Se observa infiltración por el corte que tiene la junta no es uniforme y no tiene sello entre la junta con el asfalto

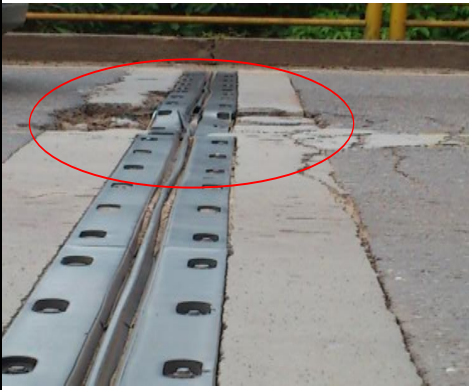
UNIVERSIDAD SANTO TOMÁS PRIMER CLAUSTRO UNIVERSITARIO DE COLOMBIA EDUCACIÓN ABIERTA Y A DISTANCIA		Facultad de Ciencias y Tencnologias		
		Página	2	de
Tipo de Proyecto: Infraestructura Vial		Identificación del puente		
Nombre del proyecto	Puente Ocoa	regional	carretera	identificación del puente
fecha de Inspecciones		Meta	Villavicencio - Puerto López	16-4007-001.00
Ficha de lesiones	juntas de expansion, andenes, bordillos			
Elemento/Componente	Ubicación	Síntomas/lesion		Calificación
		Descripción	Imagen	
Juntas de expansión	EJE TRANSVERSAL E A ENTRE SECTOR 9 DE 10 EJES LONGITUSINALES 1 AL 4	Se observa infiltración por desponche del concreto de apoyo de la junta, aparición de vegetación en las zonas de apoyo de estribos.

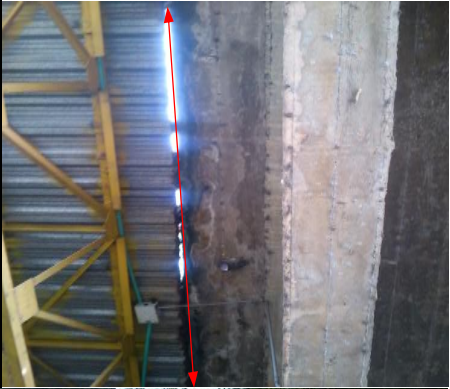
2
Andenes y Bordillos	UNION ENTRE PLACA DE ANDEN Y BORDILLO EJE LONGITUDINAL 1 ENTRE EJES TRASNVERSALES A - I	Los andenes se realizaron independientes en placa facil (metadelck) tiene una separación la cual hace que se filtre agua generando una eflorescencia en la losa en la parte inferior. Los andenes presentan eflorescencia.

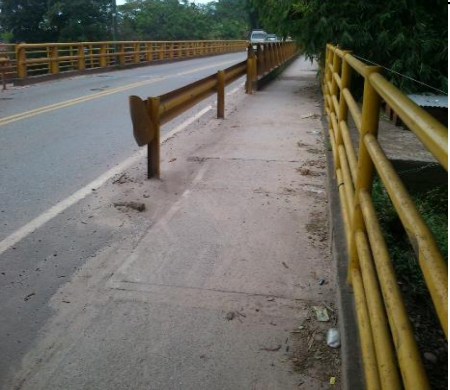
4. Barandas	2				B/D				Requiere mantenimiento. Reparacion de baranda de acero, las barandas presentan impactos vehiculares. Faltan 6 metros de baranda en acceso principal 2 aguas abajo. Corrosion superficial. Impacto en barandas vehiculares metalicas.

Barandas	ANDEN PEATONAL LADO DERECHO SENTIDO VILLAVICENCIO - PUERTO LOPEZ SOBRE EJE LONGITUDINAL 1	Las barandas presentan descaramiento y suciedad de la pintura debido al CO2. Las barandas presentan Impactos vehiculares . Faltan 6 metros de baranda en acceso 2 aguas abajo. Corrosión superficial

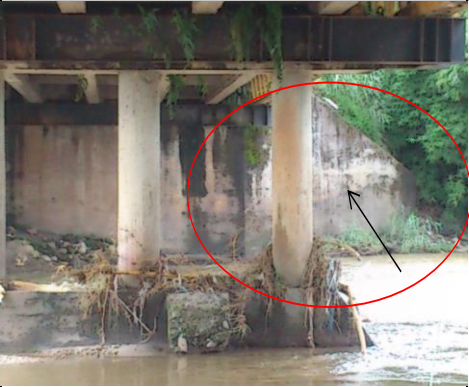
ELEMENTO/COMPONENTE		UBICACIÓN		SINTOMAS/LESION		CALIFICACIÓN
				DESCRIPCIÓN	IMAGEN	
Aletas		ESTRIBO No. 2 SOBRE EJE LONGITUDINAL 1 Y EJE TRANSVERSAL A, ENTRE LOS SECTORES 9 Y 10		Presenta eflorescencia y vegetación

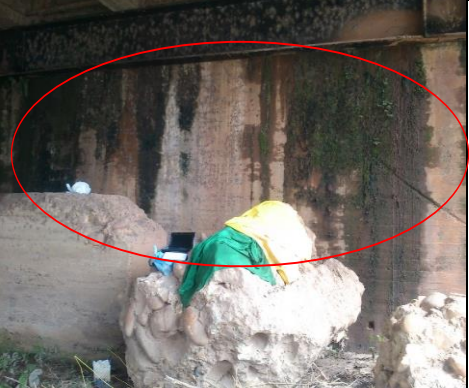
2
Estribos		ESTRIBO No. 1 SOBRE EJE TRANSVERSAL I, ENTRE LOS SECTORES 1 Y 2		Presenta eflorescencia y vegetación, tiene indicios de socavación

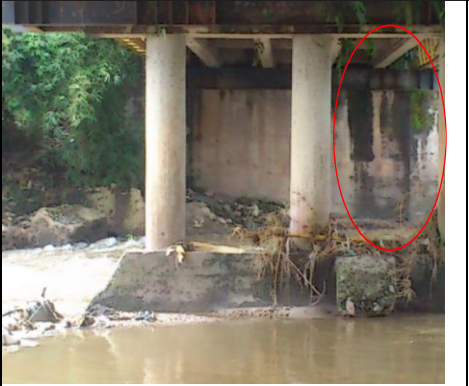
1
		ESTRIBO No. 2 SOBRE EJE LONGITUDINAL 1 Y EJE TRANSVERSAL A, ENTRE LOS SECTORES 9 Y 10		Presenta eflorescencia y vegetación, tiene indicios de socavación

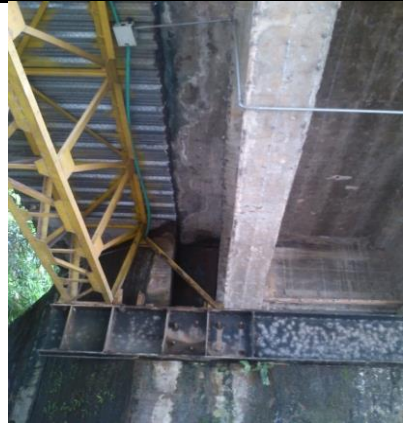
UNIVERSIDAD SANTO TOMÁS PRIMER CLAUSTRO UNIVERSITARIO DE COLOMBIA EDUCACIÓN ABIERTA Y A DISTANCIA		Facultad de Ciencias y Tencnologias		
		Pagina	6	de
Tipo de Proyecto: Infraestructura Vial		Identificación del puente		
Nombre del proyecto	Puente Ocoa	regional	carretera	identificación del puente
fecha de Inspecciones				
Ficha de lesiones	vigas, cauce	Meta	Villavicencio - Puerto López	16-4007-001.00
Elemento/Componente	Ubicación	Síntomas/lesion		Calificación
		Descripción	Imagen	
Vigas	VIGAS POST-TENSADA EJE LONGITUDINAL No. 1 Y EJE LONGITUDIAL No.4 ENTRE EJES D - I	Presentan mancha de humedad por la filtración del andén, y por los tubos que están cortos en la placa.

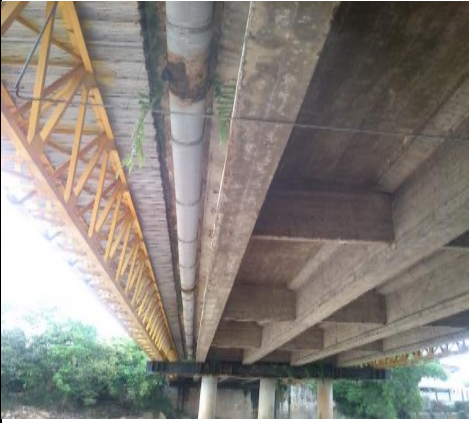
11. Vigas / Largueros/ Diafragmas	1				Z				Requiere mantenimiento. Vigas en buen estado salvo por las manchas de humedad que produce el tubo en V1. se recomienda hidrolavado y recubrimiento con pintura hidrofugante

1
	VIGA EJE LONGITUDINAL No. 4 ENTRE EJES TRANSVERSALES D - I, LADO IZQUIERDO SENTIDO VILLAVICENCIO - PUERTO LOPEZ	eflorescencia y vegetación en la viga debido a la tubería metálica

5. Se requiere mantenimiento en vigas debido a las manchas de humedad que produce el tubo en V1. se recomienda hidrolavado y recubrimiento con pintura hidrofugante.

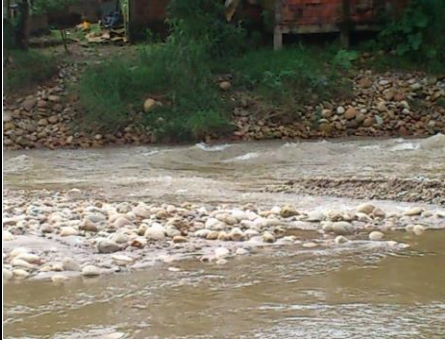
Cauce	ESTRIBO No. 2 EJE TRANSVERSAL A	presenta sedimentación, se recomienda construcción de espolones y hacer estabilización de muro de gaviones existente aguas arriba. Recomendaciones hidráulica y geológicas iniciales.

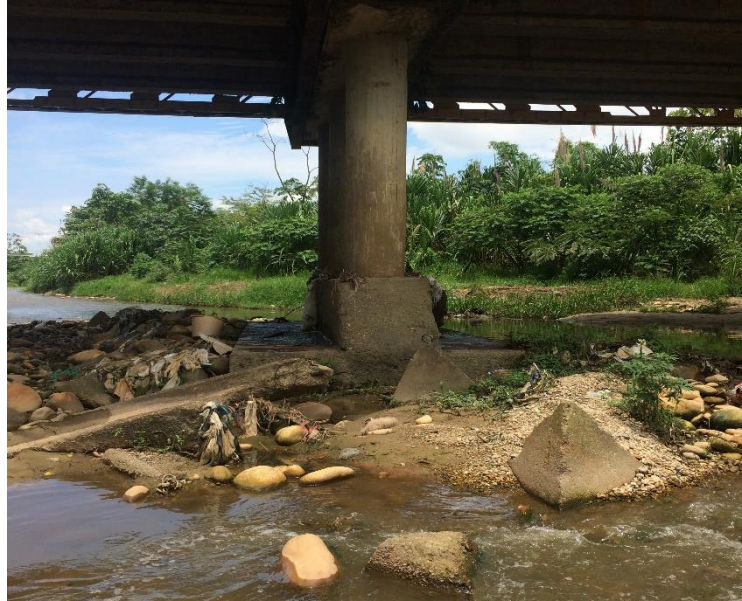
La pila ubicada dentro del lecho del río, se observa socavación debido a que es visible parcialmente la cimentación ya que la cota de cimentación del puente se encuentra encima de la cota de socavación, así mismo esta pila genera obstrucción al cauce ya que se evidencia vegetación y escombros que hacen que se interrumpa el flujo libre del cauce en el centro haciendo que se desplace mayor flujo de cauce a los estribos. (Parra Palacio & Sedano Agudelo, Diciembre de 2011).

Fotografía 2.(Socavación local – playa en pila central – residuos de material arrastrado por el cauce)

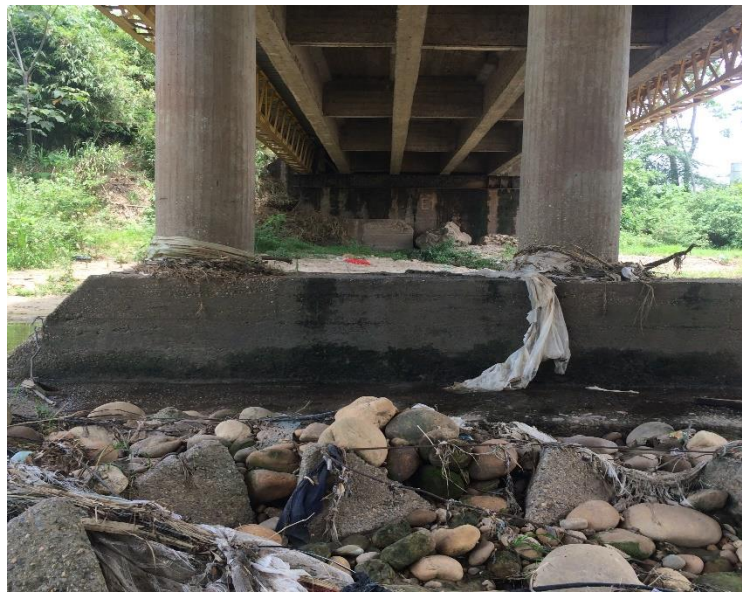
**Fotografía 3.(Evidencia de Socavación en pila central – residuos de material arrastrado por el cauce-
Puente Rio Ocoa)**

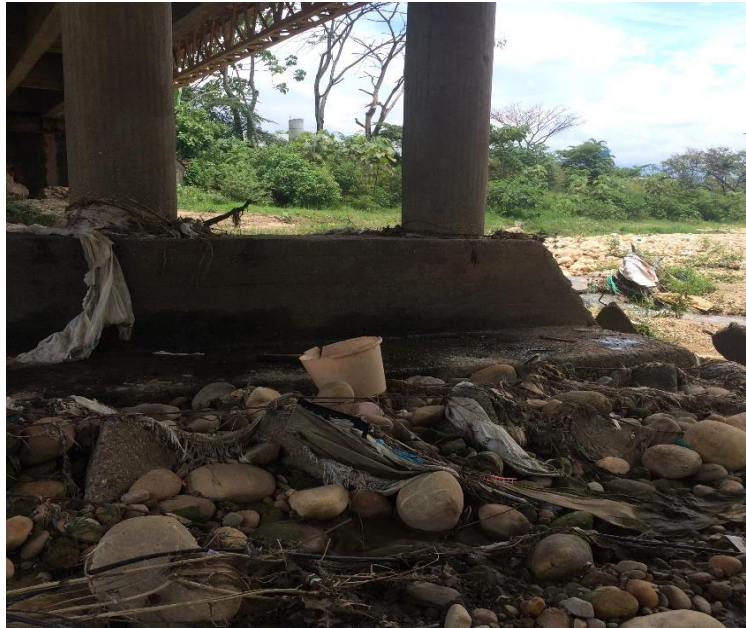
**Fotografía 4.(Socavación pila centra costado lateral – residuos de material arrastrado por el cauce-
 Puente Rio OCoa)**
 Autoría Propia
