**ESTUDIO DE PATOLOGIA ESTRUCTURAL PARA UNA EDIFICACION DE CINCO PISOS, GENERADA POR UNA EXPLOSIÓN, CON SISTEMA ESTRUCTURAL DE MUROS DE CARGA LOCALIZADO EN EL BARRIO LA FLORIDA DE LA CIUDAD DE TUNJA.**

**REGISTRO FOTOGRÁFICO**

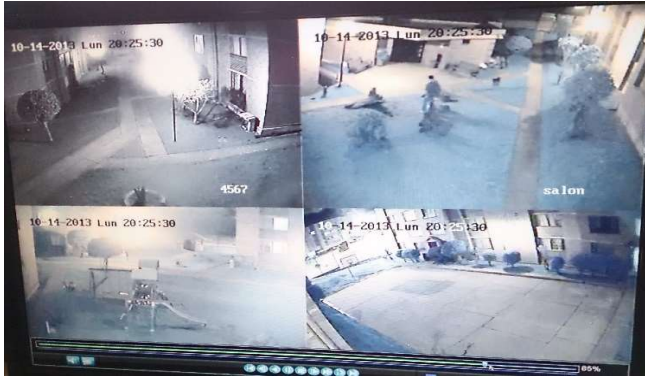
Foto N. 1. Registro del Momento de la explosión.

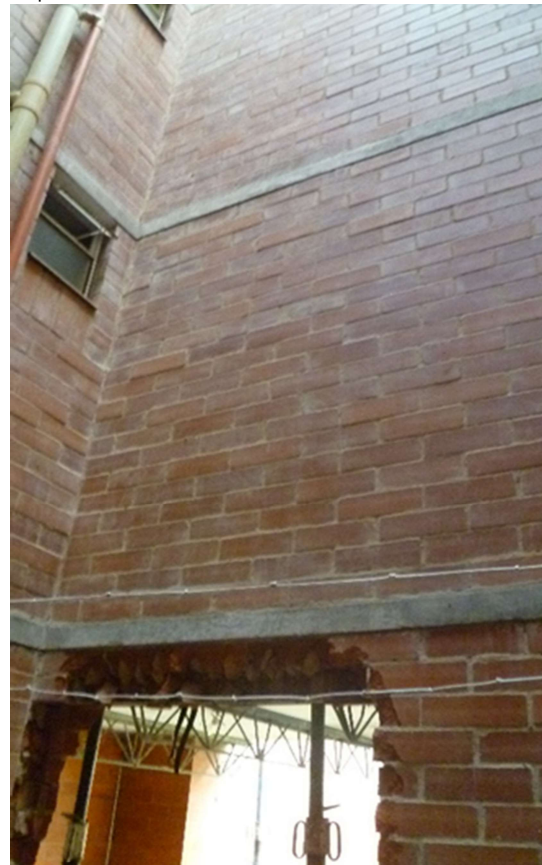
Foto N. 6. Muro interior en mampostería afectado por explosión.

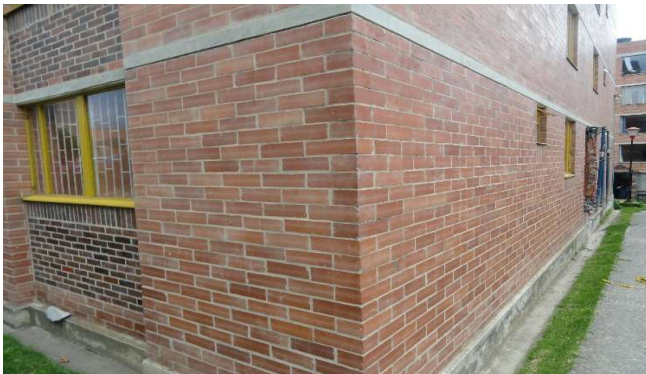
Foto N. 7. Fisuras en Muros de mampostería sector sur occidental.

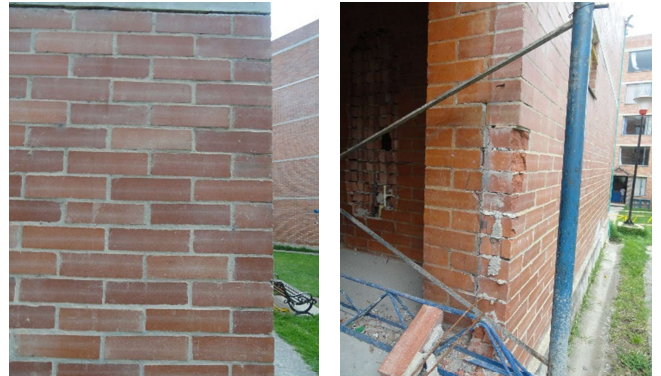
Foto N. 8. Falla en Muro de Mampostería.

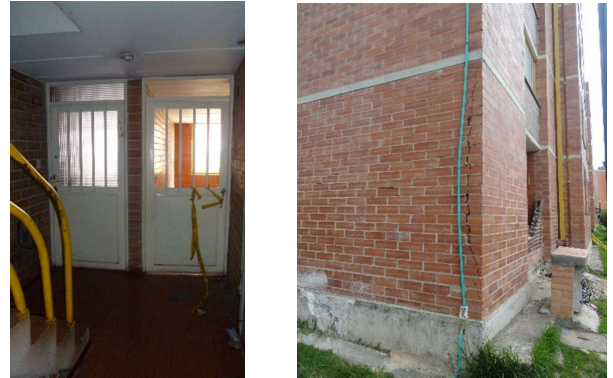
Foto N. 10. Acceso Interno apartamento 104 y falla en esquina de muro en mampostería.

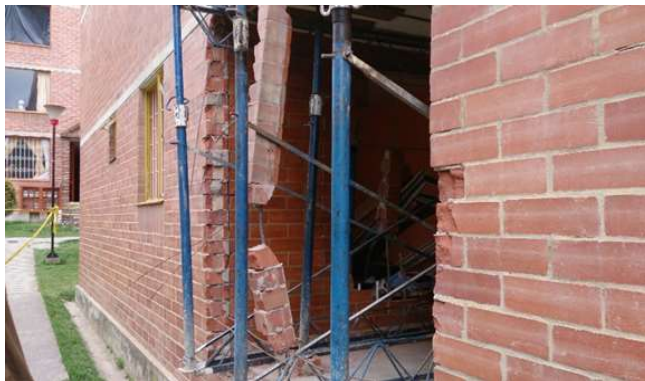
Foto 11. Apuntalamiento temporal zona afectada.

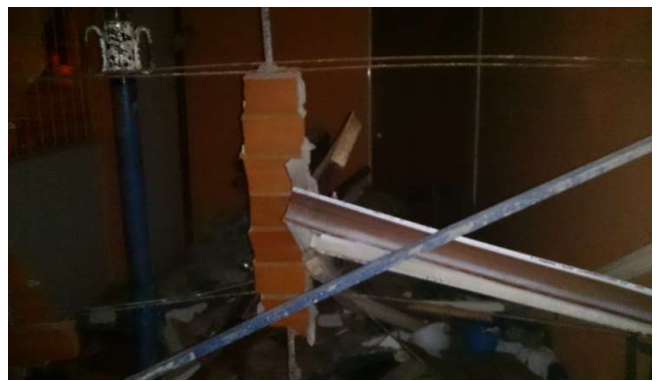
Foto N. 12. Pérdida total de muros estructurales

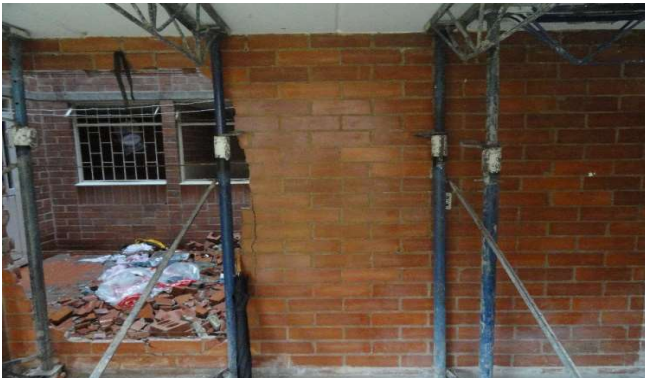
Foto N. 13. Pérdida total de muro estructural.

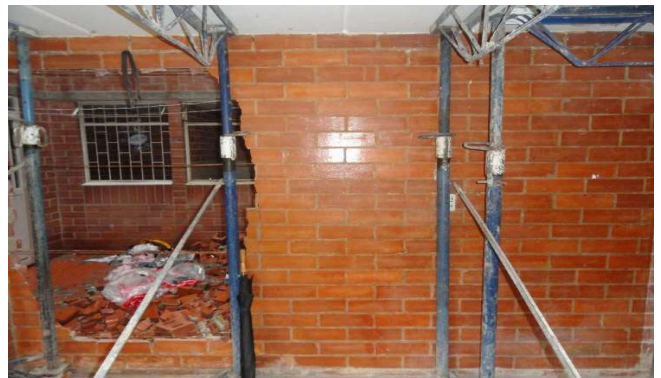
Foto N. 14. Apuntalamiento de área afectada.

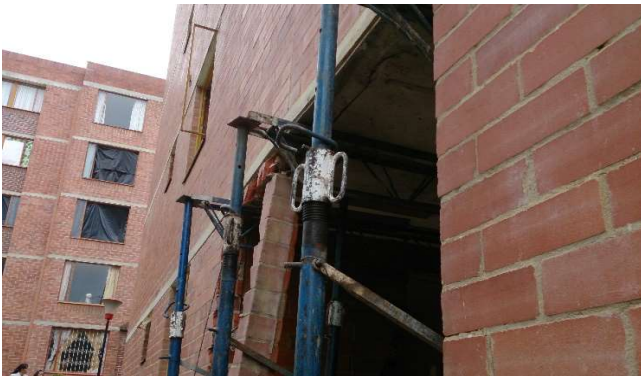
Foto N. 15. Apuntalamiento placa segundo nivel.

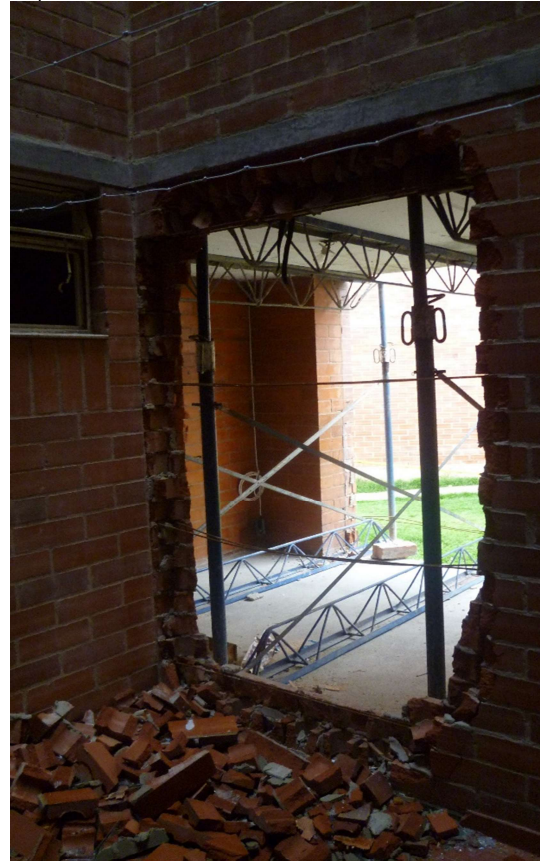
Foto N. 16. Muro derrumbado afectado por explosión.

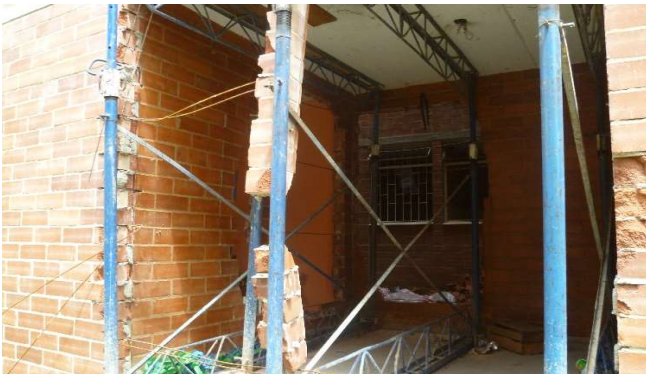
Foto N. 17. Zona de mayor afectación a causa de la explosión.

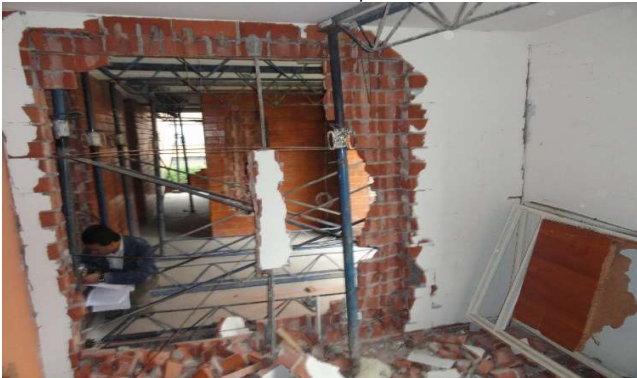
Foto N. 18. Vista Interna de Apto afectado

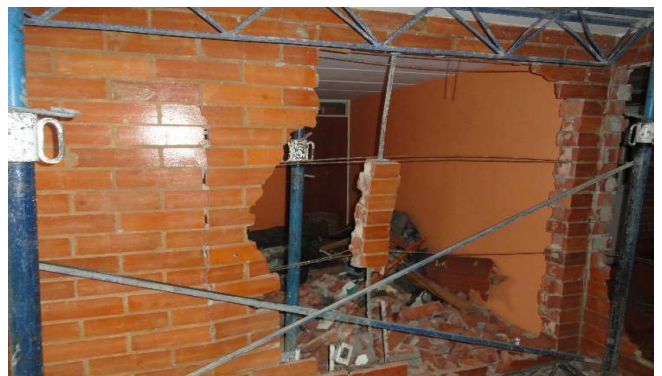
Foto N. 19. Muro abombado y Agrietado.

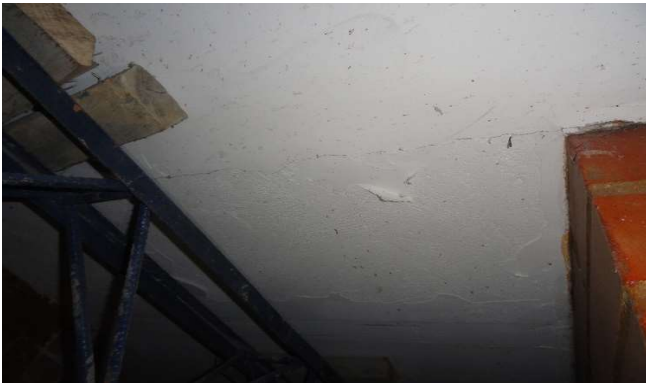
Foto N. 20. Placa de entrepiso fisurada.

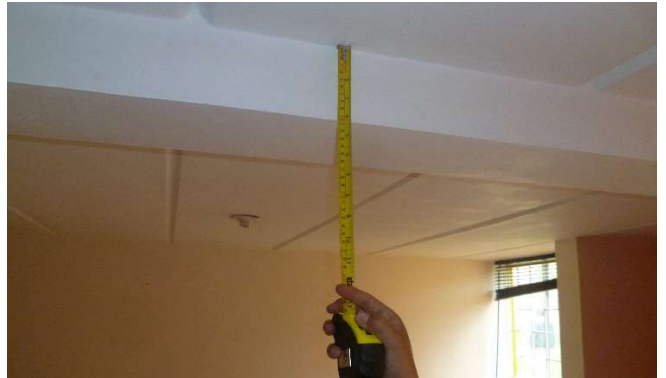
Foto N. 21. Viga descolgada en placa de entrepiso afectada.

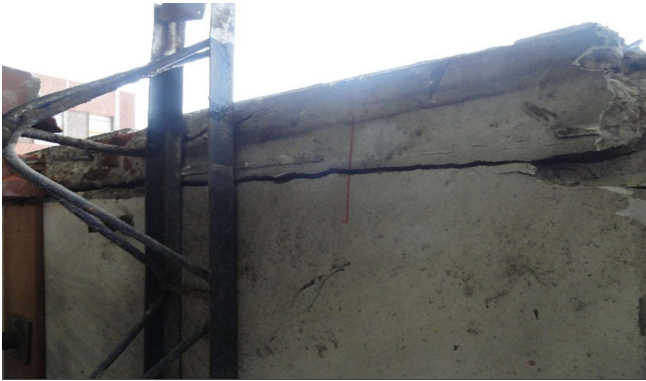
Foto N. 22. Agrietamiento en placa de entre piso.

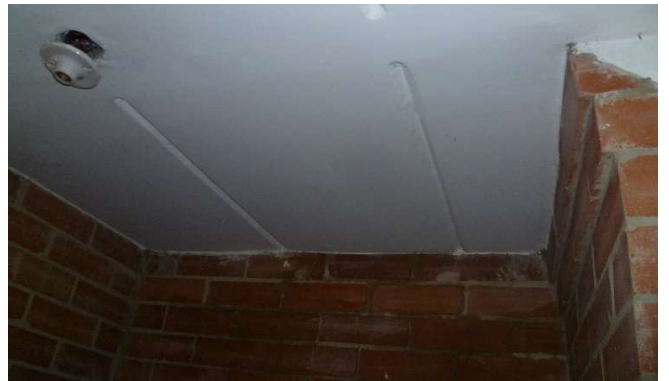
Foto N. 23. Fisuración en placa de entrepiso.

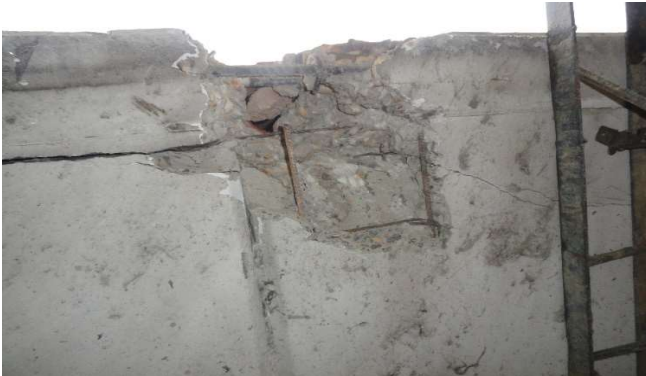
Foto N. 24. Vista de Acero de refuerzo expuesto por desprendimiento de concreto.

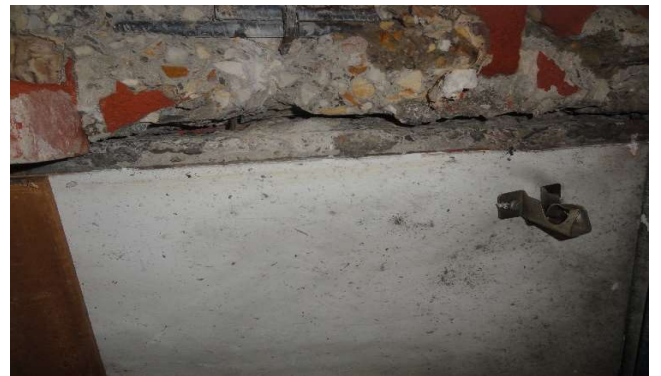
Foto N. 25. Desprendimiento de pre losa de concreto.

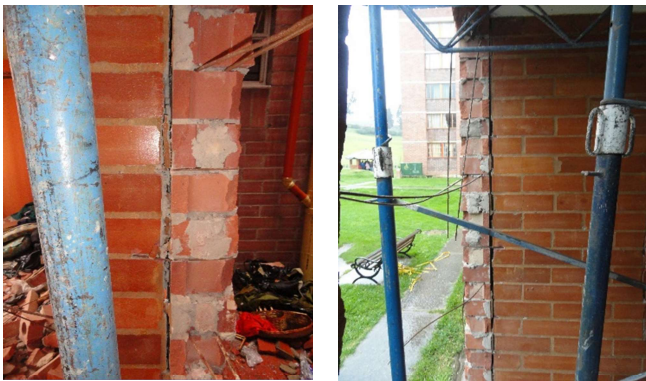
Foto 20. Desprendimiento de muro en mampostería.

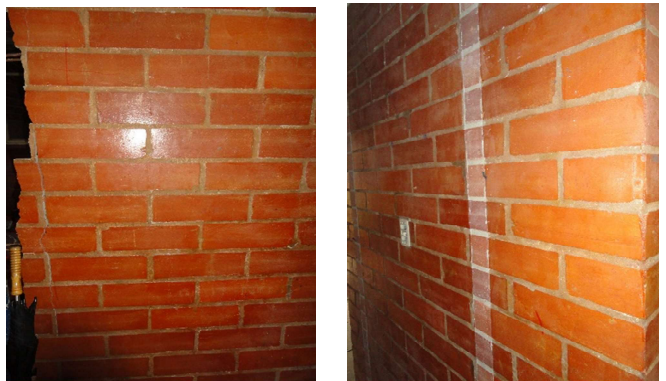
Foto N. 27. Fisuración en muro den mampostería.

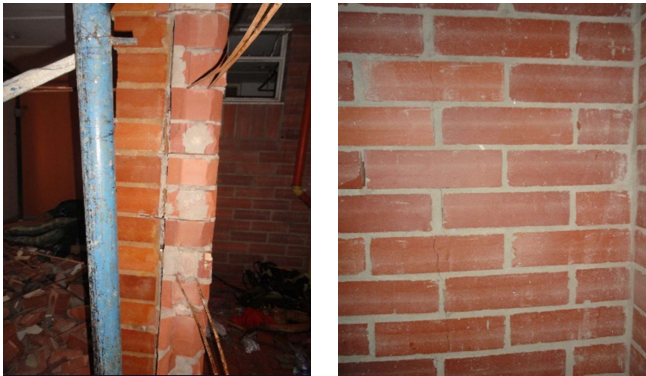
Foto N. 28. Pérdida de dovela reforzada en muro estructural.

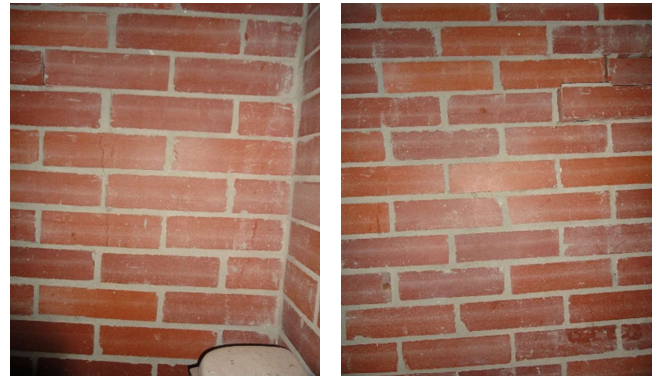
Foto N. 29. Falla en muro de mampostería, dilatación de ladrillos.

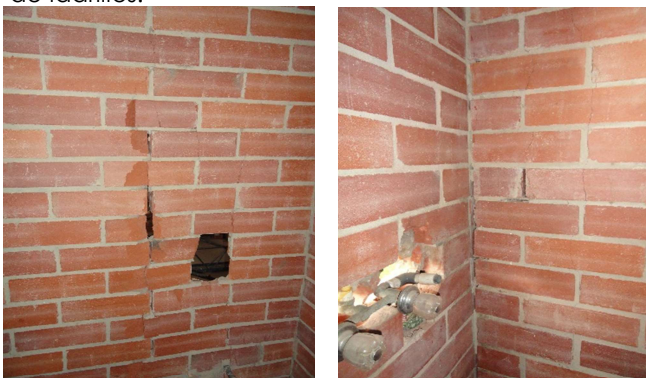
Foto N. 30. Falla en muro de mampostería, dilatación de ladrillos.

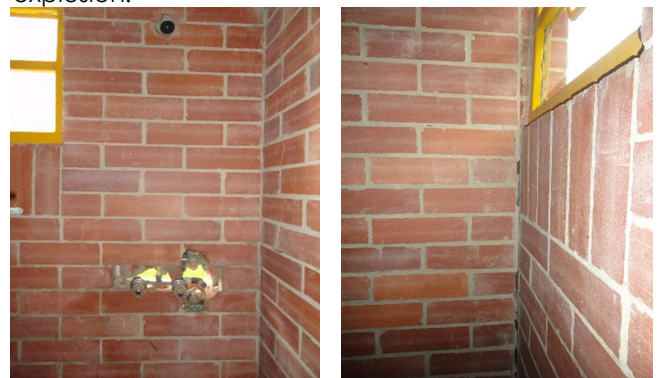
Foto N. 31. Instalación Hidrosanitaria afectada por explosión.

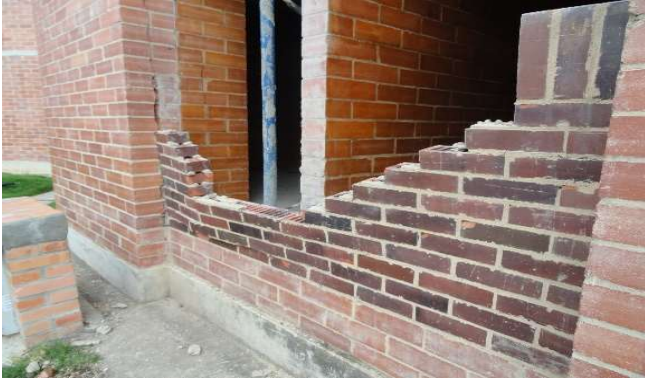
Foto N. 32. Desprendimiento de ladrillos en antepecho sin ventanería.

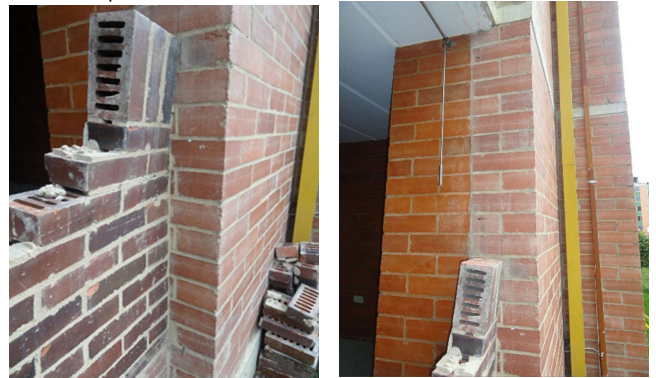
Foto N. 33. Desprendimiento de ventanería en muros de antepechos.

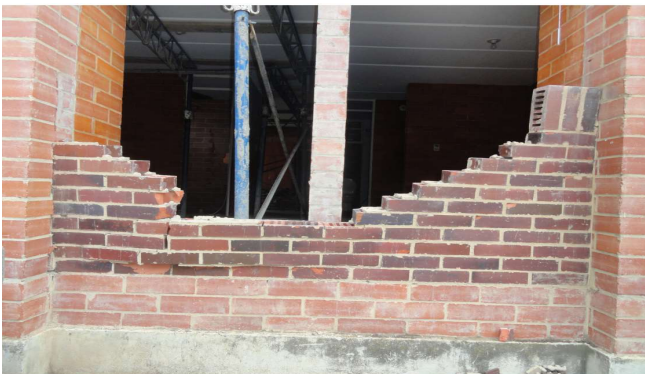
Foto 34. Pérdida de ladrillos en muro no estructural.

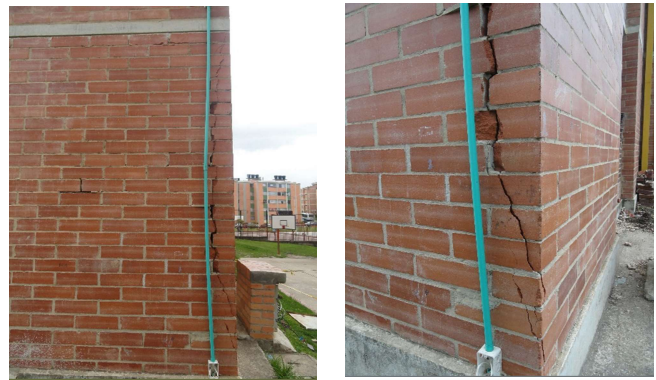
Foto N. 37. Desprendimiento de muro en esquina sur oriental.

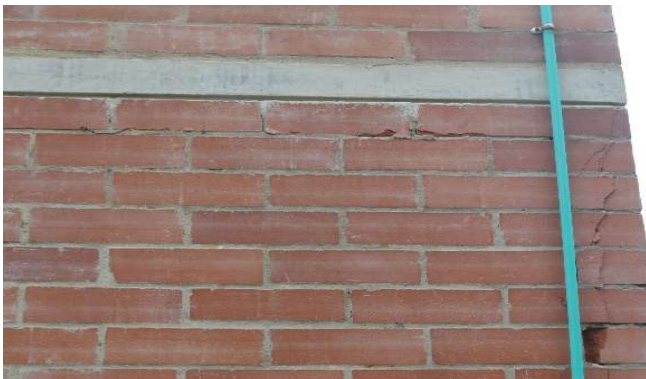
Foto N. 38. Grietas en muro en mampostería.

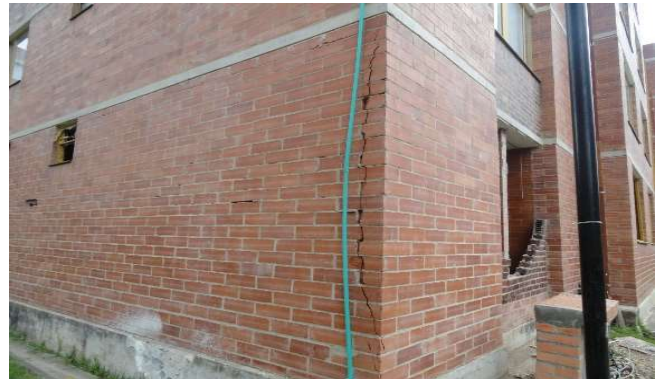
Foto N. 39. Falla de muro por onda expansiva.

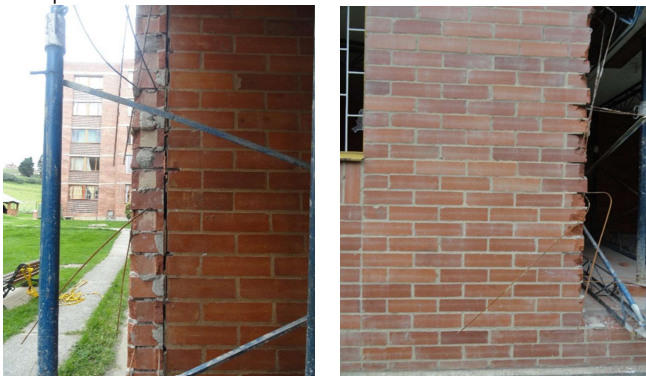
Foto N. 40. Muro afectado con presencia de fisuras y desprendimiento de ladrillos

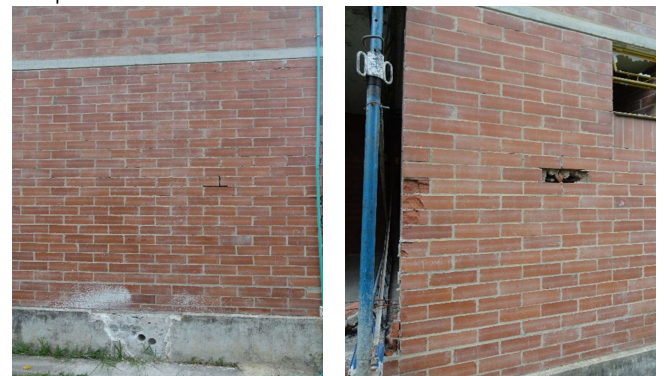
Foto N. 41. Falla de Muro con presencia de fisuras y desprendimiento de ladrillos

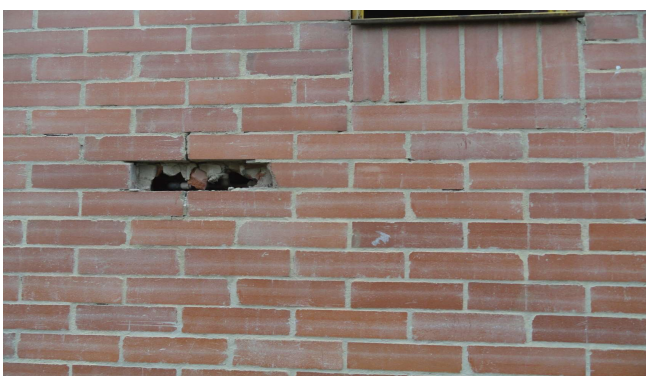
Foto N. 42. Desprendimiento muro en mampostería.

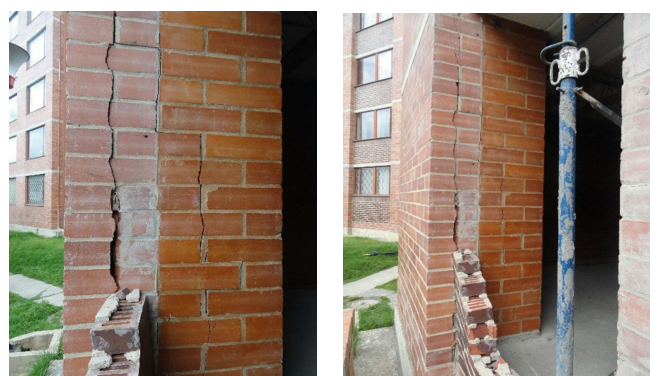
Foto 43. Falla en muro adosado a muro antepecho
