**ESTUDIO PATOLÓGICO DEL HOSPITAL SAN VICENTE DE PAUL  
DEL MUNICIPIO DE SAN JUAN DE RIO SECO CUNDINAMARCA**

### **Programa ESPECIALIZACIÓN EN PATOLOGÍA DE LA CONSTRUCCIÓN**

**FECHA:12/2021**

**ING. ALUEN DAVID RONCANCIO BECERRA**

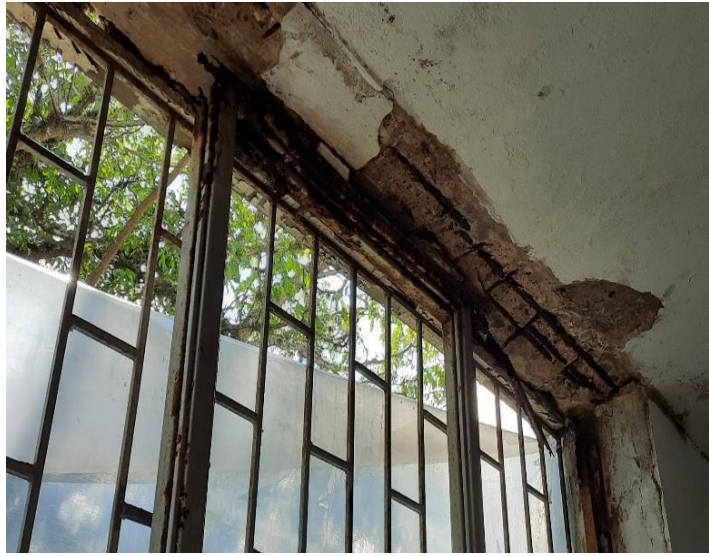
TIPO DE LESIÓN:	LOCALIZACIÓN DE LESIÓN	DESCRIPCIÓN DE LA LESIÓN
EROSIÓN	VIGA	El desprendimiento de la capa de recubrimiento del acero y pedida de sección del elemento sobre la venta se evidencia que existen agentes

<b>CLASIFICACIÓN DE LA CAUSA</b>	
	<b>DIRECTA</b>	<b>INDIRECTA</b>
	Física Erosión	Mantenimiento
	<b>PREDIAGNÓSTICO</b>

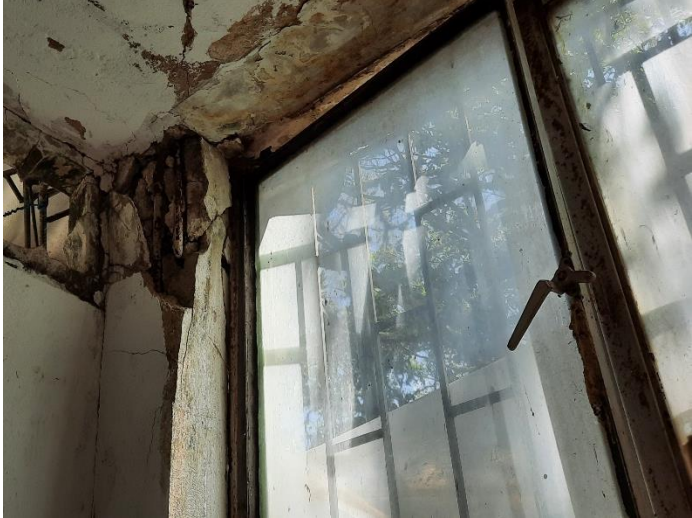
TIPO DE LESIÓN:	LOCALIZACIÓN DE LESIÓN	DESCRIPCIÓN DE LA LESIÓN	
HUMEDAD	REJA	La presencia de agua y mezcla con el aire generan una reacción en los metales causando la oxidación.

<b>CLASIFICACIÓN DE LA CAUSA</b>	
		<b>DIRECTA</b>	<b>INDIRECTA</b>
		<b>Física Humedad</b>	<b>Mantenimiento</b>
		<b>PREDIAGNÓSTICO</b>	
		<ol style="list-style-type: none"> <li>- Aceleración de corrosión de la estructura metálica y cerramiento y posible afectación del concreto</li> <li>- Falencia en el mantenimiento y limpieza de los elementos metálicos</li> <li>- Corrosión por inmersión, debido a la permanencia de parte del elemento metálico en ambiente saturado (terreno húmedo, por ejemplo) y ausencia de protección antioxidante, lo que puede llegar a formar hidróxido y disolverlo, según el pH del agua.</li> </ol>	
<b>PRONOSTICO:</b>			
		<ol style="list-style-type: none"> <li>- Corrosión y pérdida de sección de elementos metálicos.</li> <li>- Posible generación de oxidación en la armadura del concreto.</li> <li>- Acción química de cloruros u otros agentes provenientes del hormigón que rodea a las armaduras, en función del tipo de cemento y, sobre todo, de los áridos, así como la propia carbonatación del hormigón que deja de proteger a las armaduras al perder alcalinidad</li> <li>- Sobrecosto en reparaciones.</li> <li>- Pérdidas económicas.</li> </ol>

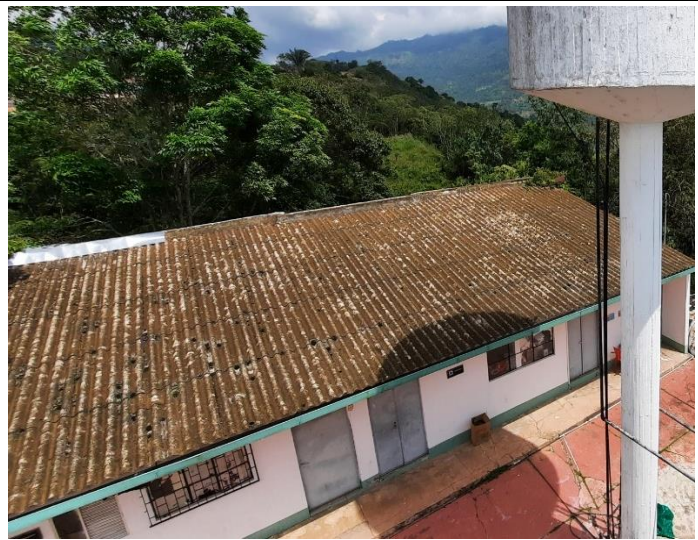
TIPO DE LESIÓN:	LOCALIZACIÓN DE LESIÓN	DESCRIPCIÓN DE LA LESIÓN		
AGENTES ATMOSFÉRICOS	CUBIERTAS	Los cambios de temperatura la exposición directa a los rayos UV son factores detonantes para el mal estado de la cubierta

<b>CLASIFICACIÓN DE LA CAUSA</b>	
			<b>DIRECTA</b>	<b>INDIRECTA</b>
			Física Agentes Atmosféricos	Mantenimiento
<b>PREDIAGNÓSTICO</b>				
<p>1. - Falencia en el normal mantenimiento de la estructura.                  2. - El proceso patológico más frecuente aparece en aquellos contactos de agua, generando condiciones de humedad y temperatura generando proliferación de hongos de pudrición y de los insectos.                  3. -Zona próxima a conducciones susceptibles de producir humedades de condensación, filtración o accidentales.                  4. - Agentes climáticos Aparte de los cambios de humedad que pueden ser consecuencia de las condiciones climáticas, otros factores climáticos importantes son la radiación solar y la lluvia.</p>

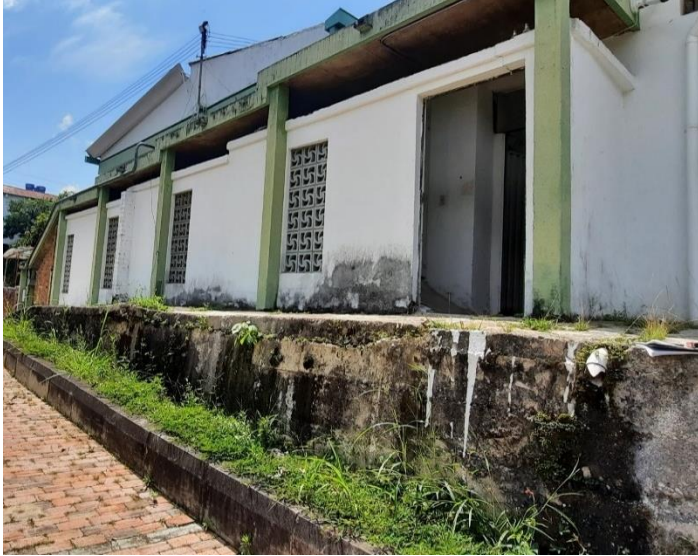
TIPO DE LESIÓN:	LOCALIZACIÓN DE LESIÓN	DESCRIPCIÓN DE LA LESIÓN	
VEGETACIÓN CERCANA	MURO DE COTENCION	La presencia de humedad generada por la precipitación y fenómenos de capilaridad ascendente son los principales agentes

<b>CLASIFICACIÓN DE LA CAUSA</b>	
		<b>DIRECTA</b>	<b>INDIRECTA</b>
		<b>Biológicos Vegetación Cercana</b>	<b>Mantenimiento</b>
		<b>PREDIAGNÓSTICO</b>

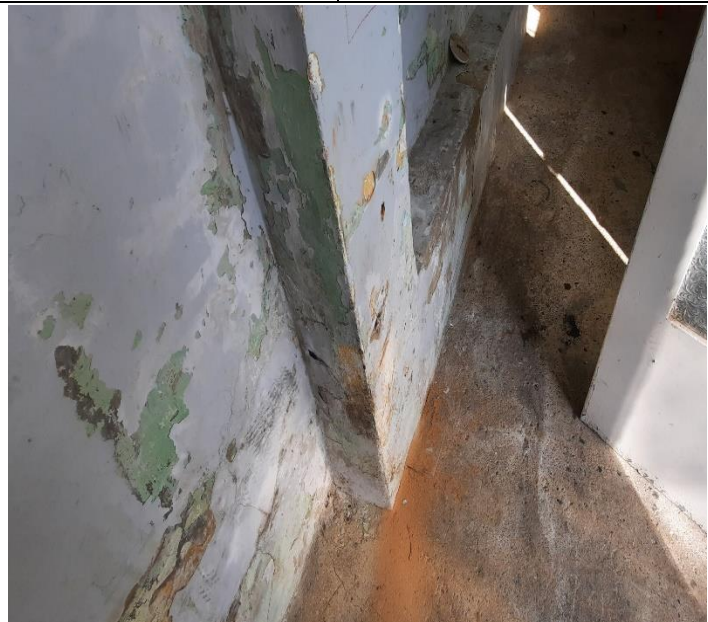
TIPO DE LESIÓN:	LOCALIZACIÓN DE LESIÓN	DESCRIPCIÓN DE LA LESIÓN		
HUMEDAD	MURO DE MAMPOSTERIA	Presencia de humedad generada por fenómenos de capilaridad ascendente por tal motivo se presenta acumulación de suciedad.

<b>CLASIFICACIÓN DE LA CAUSA</b>	
			<b>DIRECTA</b>	<b>INDIRECTA</b>
			<b>Físicos – Humedad</b>	<b>Mantenimiento</b>
			<b>PREDIAGNÓSTICO</b>	
		<ol style="list-style-type: none"> <li>1. - Falencia en el normal mantenimiento de la estructura.</li> <li>2. - El proceso patológico más frecuente aparece en aquellos contactos de agua, generando espacios de humedad donde se potencia la proliferación de vectores y hongos.</li> <li>3. - Zonas aptas de generación de humedades ya que están cerca de conducción de fluidos.</li> <li>4. - Factores climáticos como brillo solar y exposición a la lluvia.</li> </ol>		
		<b>PRONOSTICO:</b>		
		<ol style="list-style-type: none"> <li>1. - Lesiones Generales en toda el área de mampostería de suciedad.</li> <li>2. - Generar limpieza y generar mejoras para evitar la proliferación de agentes biológicos que interfieran en las lesiones de la obra.</li> <li>3. - Hacer el seguimiento del proceso patológico desde los inicios hasta la realización del proyecto.</li> <li>4. - Es la disfuncionalidad de una obra, tanto en proceso constructivo como ya construida. Los procesos constructivos seguidos.</li> <li>5. - Sobrecosto en reparaciones.</li> <li>6. - Pérdidas económicas.</li> </ol>

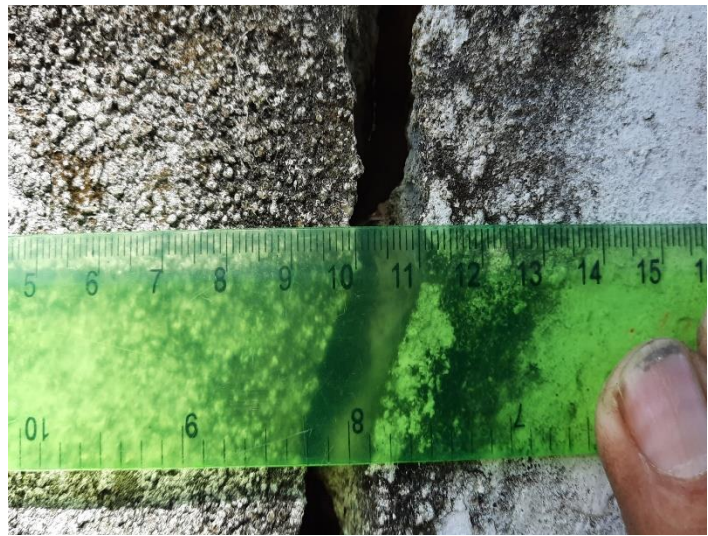
TIPO DE LESIÓN:	LOCALIZACIÓN DE LESIÓN	DESCRIPCIÓN DE LA LESIÓN
GRIETAS	MURO DE MAMPOSTERIA	Presencia de grietas en el muro oriental del cuarto de archivo, producido por un fenómeno de remociones de masa presentado en este constado del paciente

<b>CLASIFICACIÓN DE LA CAUSA</b>
		<b>DIRECTA</b>
		<b>Mecánico – Empujes</b>
		<b>INDIRECTA</b>
		<b>Diseño Constructivo</b>
		<b>PREDIAGNÓSTICO</b>
		<ol style="list-style-type: none"> <li>- Cargas laterales excesivas en los muros generadas por movimientos de tierra generando torsionalidad en la estructura.</li> <li>- Presencia de asentamientos diferenciales del terreno, provocando desplazamiento de la cimentación.</li> <li>- Deformaciones mecánicas del suelos de fundación de la estructura.</li> </ol>
		<b>PRONOSTICO:</b>
		<ol style="list-style-type: none"> <li>- Posible generación de más fisuras y grietas</li> <li>- Desgaste y pérdida de material.</li> <li>- Desgaste Verticales.</li> <li>- Es la disfuncionalidad de una obra, tanto en proceso constructivo como ya construida. Los procesos constructivos seguidos.</li> <li>- Sobrecosto en reparaciones.</li> <li>- Perdidas económicas.</li> </ol>

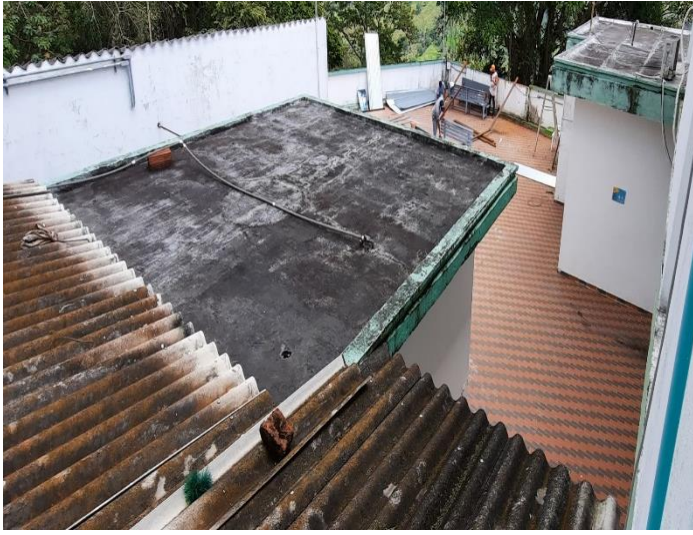
TIPO DE LESIÓN:	LOCALIZACIÓN DE LESIÓN	DESCRIPCIÓN DE LA LESIÓN	
SUCIEDAD	PLACA ENTRE PISO	En las cubiertas planas se evidencia la pérdida del foil de aluminio de la capa impermeabilizante,

<b>CLASIFICACIÓN DE LA CAUSA</b>	
		<b>DIRECTA</b>	<b>INDIRECTA</b>
		<b>Física – Suciedad</b>	<b>Mantenimiento</b>
		<b>PREDIAGNÓSTICO</b>	
		<ol style="list-style-type: none"> <li>1. - La adherencia de partículas a la superficie de la placa producidas por gravedad y electro estática.</li> <li>2. - Arrastre por el viento mezclado con la lluvia de partículas por la ubicación geográfica.</li> <li>3. - Se introducen las partículas en los poros del material, quedan expuestos al perder la capa de protección.</li> <li>4. - La humedad es uno de los agentes externos principales para generar este tipo de patologías.</li> </ol>	
<b>PRONOSTICO:</b>		<ol style="list-style-type: none"> <li>1. - Pérdida total de la capa impermeabilizante</li> <li>2. - Generar humedades dentro del recinto donde está ubicada la placa</li> <li>3. - Es la disfuncionalidad de una obra, tanto en proceso constructivo como ya construida. Los procesos constructivos seguidos.</li> <li>4. - Sobre costo en reparaciones.</li> <li>5. - Pérdidas económicas.</li> </ol>

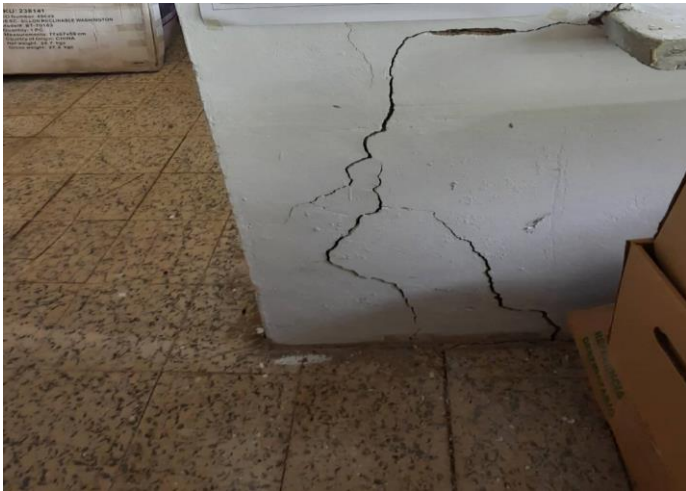
TIPO DE LESIÓN:	LOCALIZACIÓN DE LESIÓN	DESCRIPCIÓN DE LA LESIÓN	
GRIETAS	MUROS EN MAMPOSTERIA	Presencia de grietas en el muro oriental del cuarto de archivo, producido por un fenómeno de remociones de masa

<b>CLASIFICACIÓN DE LA CAUSA</b>	
		<b>DIRECTA</b>	<b>INDIRECTA</b>
		<b>Mecánicas – Empujes</b>	<b>Diseño Constructivo</b>
		<b>PREDIAGNÓSTICO</b>	
		<ol style="list-style-type: none"> <li>- Cargas laterales excesivas en los muros generadas por movimientos de tierra generando torcionalidad en la estructura.</li> <li>- Presencia de asentamientos diferenciales del terreno, provocando desplazamiento de la cimentación.</li> <li>- Deformaciones mecánicas del suelos de fundación de la estructura.</li> </ol>	
<b>PRONOSTICO:</b>		<ol style="list-style-type: none"> <li>- Posible generación de más fisuras y grietas</li> <li>- Desgaste y pérdida de material.</li> <li>- Desgaste Verticales.</li> <li>- Es la disfuncionalidad de una obra, tanto en proceso constructivo como ya construida. Los procesos constructivos seguidos.</li> <li>- Sobrecosto en reparaciones.</li> <li>- Pérdidas económicas.</li> </ol>

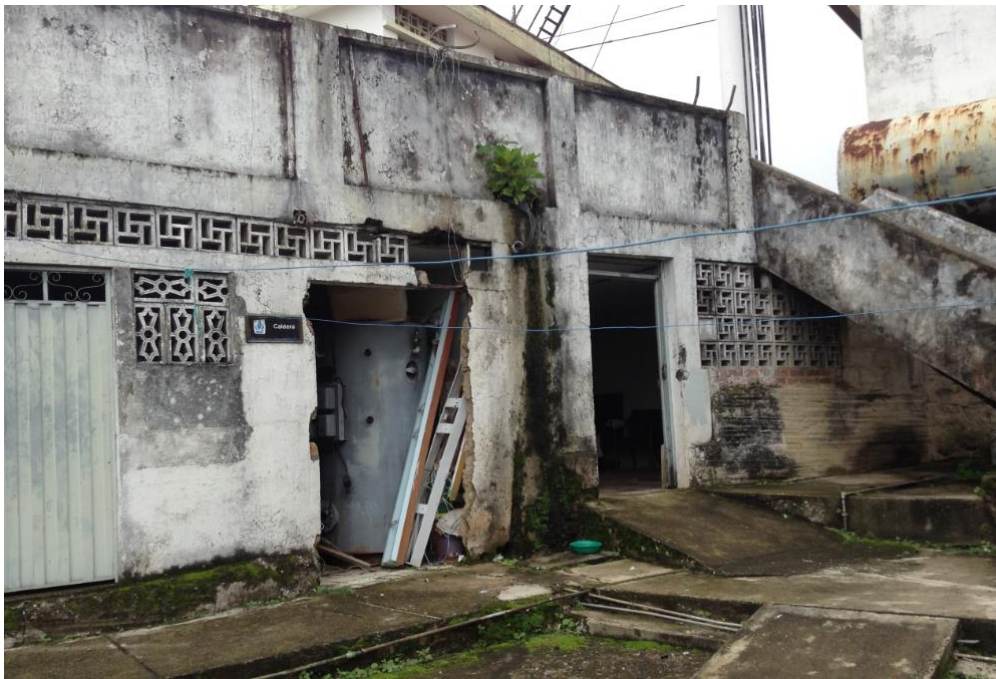
*Figura No. 11 Estado Actual de la Edificación*  
*Fuente: Propia.*

y muy propensa al colapso si no se toman medidas correctivas inmediatas. Como se evidenció en la visita del día 4 de mayo 2021, en esta zona existen ya muchas edificaciones construidas, entre ellas edificaciones de dos y tres pisos, y, ni el área de proyecto objeto de este estudio ni los predios vecinos, todos construidos, poseen taludes, cambios de pendiente abrupta en el terreno, deslizamiento de suelo o roca, reptación, flujos de material ó caídas y volcamiento de material que sea determinante para definir la probabilidad de ocurrencia de un fenómeno de remoción en masa.

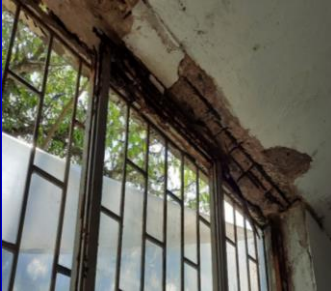
<p>Se Presenta humedad en el elemento generando el desprendimiento de la capa de recubrimiento del acero y pérdida de sección de la viga sobre la venta se evidencia que existen agentes oxidante y carbonatación del recubrimiento de concreto se evidencia falta de mantenimiento y exceso de humedad</p>	<p>En esta zona de estudio según el estudio Geotecnico se encuentra en la siguiente estratigrafía Arcilla limo-arenosa a una profundidad de 17 m. con Una <math>w=17\%</math> en promedio L.L.=43% en promedio IP= 25% en Promedio <math>\gamma=1.65</math> t/m<sup>3</sup> Promedio Clasificado en un tipo de suelo D</p>	<p>Concreto Reforzado de Resistencia 3000 PSI y Acero Corrugado de 60000 Psi</p>	<p>No Se han evidenciado sismos fuertes que sean protagonistas de la Patología presente</p>	<p>Las Fisuras y agrietamientos, son producidas por cargas laterales excesivas en los muros generadas por movimientos de tierra generando torcionalidad en la estructura.</p>	<p>La humedad presentada en el elemetos se debe a los apozamientos en la cubierta y el arrastre por el viento mezclado con la lluvia de partículas por la ubicación geografica.</p>	<p>Presencia de asentamientos diferenciales del terreno, provocando desplazamiento de la cimentación. Evidenciado en la información secundaria</p>	Alto

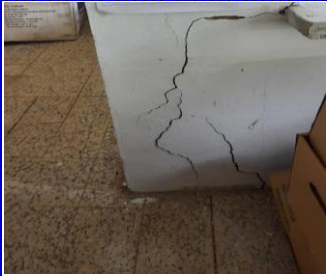
<p>Grietas en el muro oriental del cuarto de archivo, producido por un fenómeno de remociones de masa, se genero un fenómeno de deslizamiento se produce por el mal manejo de las aguas, no se genero una canalizacion y se vierten las aguas a la ladera contigua al Hospital</p>	<p>En esta zona de estudio según el estudio Geotecnico se encuentra en la siguiente estratigrafía Arcilla limo-arenosa a una profundidad de 17 m. con Una <math>\omega=17\%</math> en promedio L.L.=43% en promedio IP=25% en Promedio <math>\nu=1.65</math> t/m<sup>3</sup> Promedio Clasificado en un tipo de suelo D</p>	<p>Muros en Mampostería en arcilla con una resistencia 1500 PSI</p>	<p>No Se han evidenciado sismos fuertes que sean protagonistas de la Patología presente</p>	<p>Las Fisuras y agrietamientos, son producidas por cargas laterales excesivas en los muros generadas por movimientos de tierra generando torcionalidad en la estructura.</p>	<p>La humedad presentada en el elementos se debe a los apozamientos en la cubierta y el arrastre por el viento mezclado con la lluvia de partículas por la ubicación geográfica.</p>	<p>Presencia de asentamientos diferenciales del terreno, provocando desplazamiento de la cimentación. Evidenciado en la información secundaria</p>	<p>Muy Alto</p>	<p></p>
