**ESTUDIO PATOLÓGICO DE LA CALLE 18 ENTRE EL INTERCAMBIADOR  
VIAL AGUSTÍN AGUALONGO Y UNIVERSIDAD DE NARIÑO**

UNIVERSIDAD SANTO TOMÁS  
FACULTAD DE CIENCIA Y TECNOLOGÍA  
ESPECIALIZACIÓN EN PATOLOGÍA DE LA CONSTRUCCIÓN  
SAN JUAN DE PASTO

Trabajo Práctico Integrado para optar por el título de Especialistas en Patología de la  
Construcción.

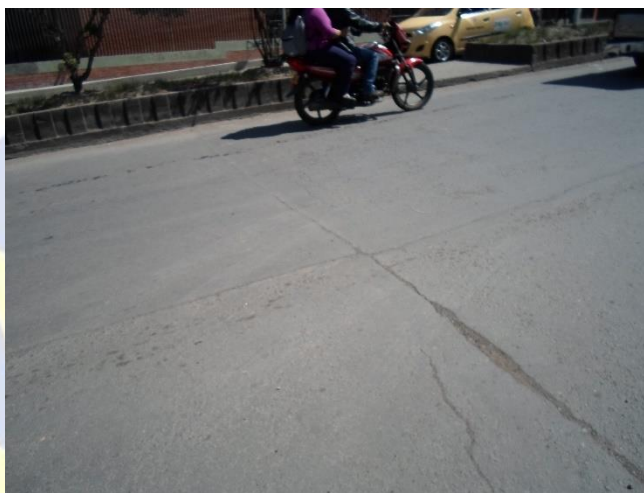
- **Fisuras Transversales (FT):** se encontraron fisuras trasversales en algunos sectores donde se han hecho trabajos de instalación de redes para el sistema de semaforización, y parcheos discontinuos, ver imagen 2.

Imagen 2. Fisura transversal. Fuente: este trabajo.

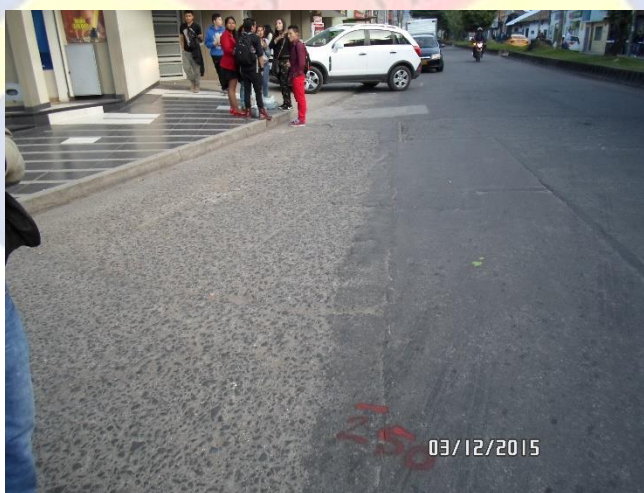
- **Fisuras en juntas de construcción longitudinales (FCL):** se encontraron estas fisuras generalmente en sitios donde hay intersecciones y cambio de etapas en la construcción del pavimento, ver imagen 3.

Imagen 3. Fisura de construcción longitudinal. Fuente: Este trabajo.

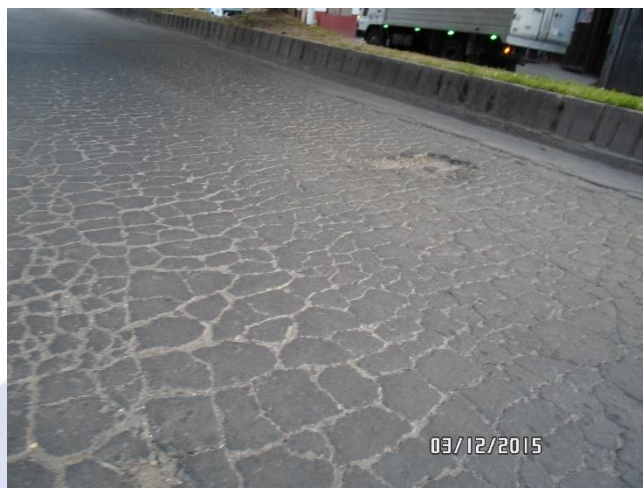
- **Piel de Cocodrilo (PC):** este tipo de lesión fue de las comunes y se presenta en áreas bastante extensas, en algunos puntos la severidad de esta era tan alta que estaba evolucionando a pérdidas de capa y descascaramiento, ver imagen 5.

Imagen 5. Piel de cocodrilo en calzada 1. Fuente: Este trabajo.

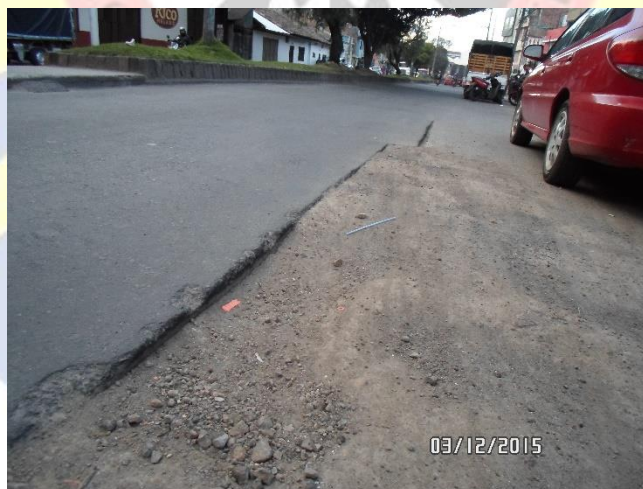
Imagen 6. Hundimiento en sentido longitudinal, calzada 1. Fuente: Este trabajo.

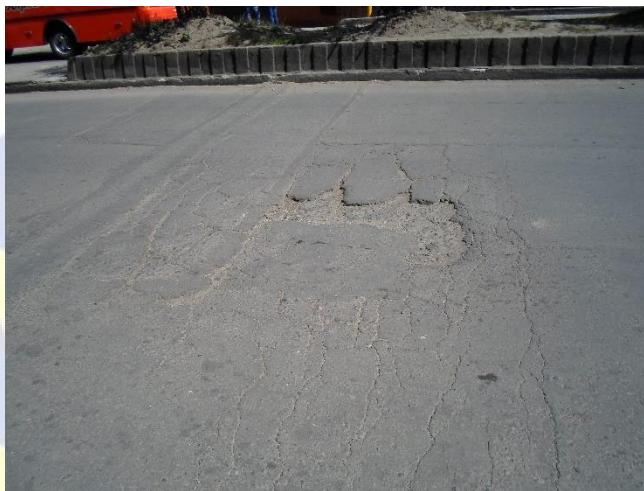
Imagen 7. Descascaramiento en calzada 2. Fuente: Este trabajo.

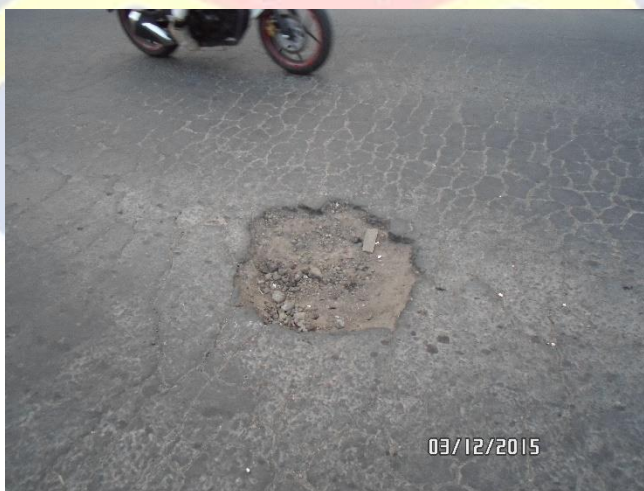
Imagen 8. Bache en la calzada 1. Fuente: Este trabajo.

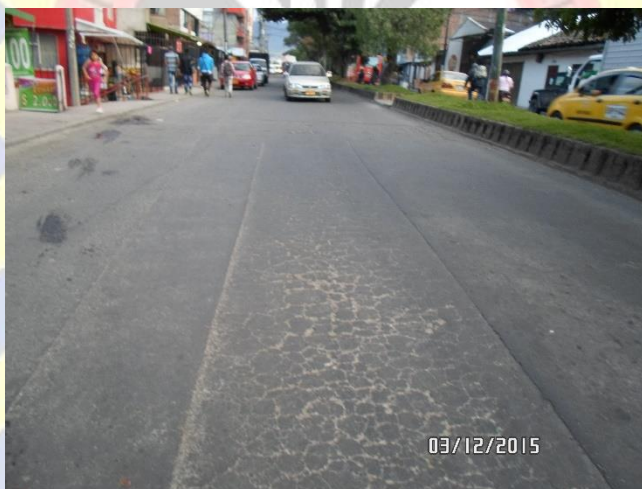
Imagen 9. Parche con presencia de piel de cocodrilo. Fuente: Este trabajo.

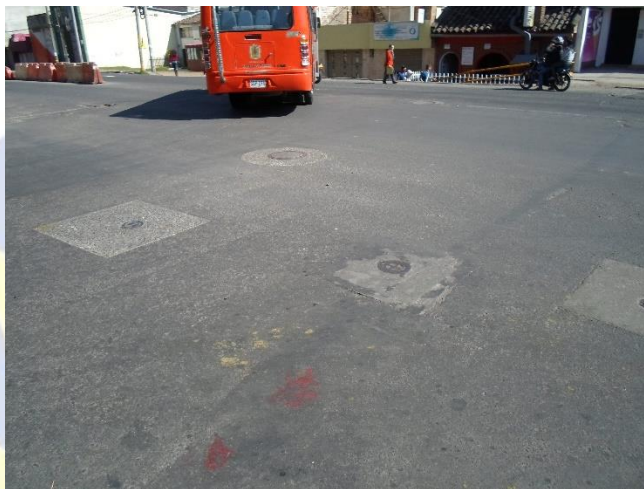
Imagen 10. Desgaste superficial de la carpeta de rodadura. Fuente: Este trabajo.

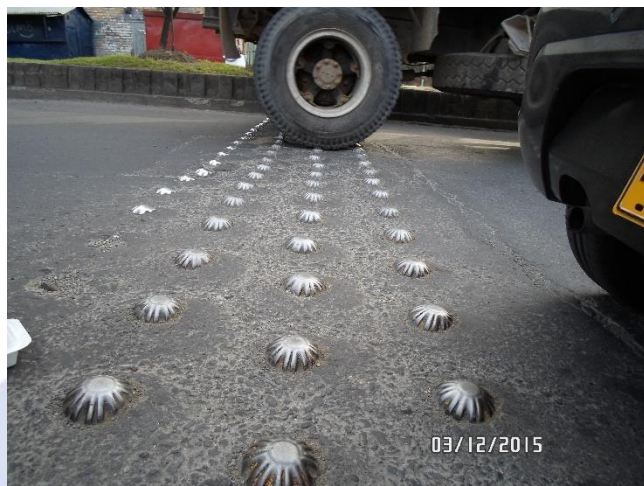
Imagen 11. Pulimento de agregados en mezcla asfáltica usada para fijación de reductores de velocidad.  
Fuente: Este trabajo
