### **DIAGNÓSTICO VISUAL PARA LA ESTRUCTURA DEL PAVIMENTO FLEXIBLE DE LA VÍA “CAMINO GANADERO” CALLE 21 SUR ENTRE LA CARRERA 22 Y LA INTERSECCIÓN DE LA AVENIDA LOS MARACOS QUE COMUNICA LA ZONA SUR DE VILLAVICENCIO**

**UNIVERSIDAD SANTO TOMÁS  
FACULTAD DE INGENIERÍA CIVIL  
VILLAVICENCIO  
2020**

Documento final presentado como opción de grado para optar al título profesional  
de ingeniero civil

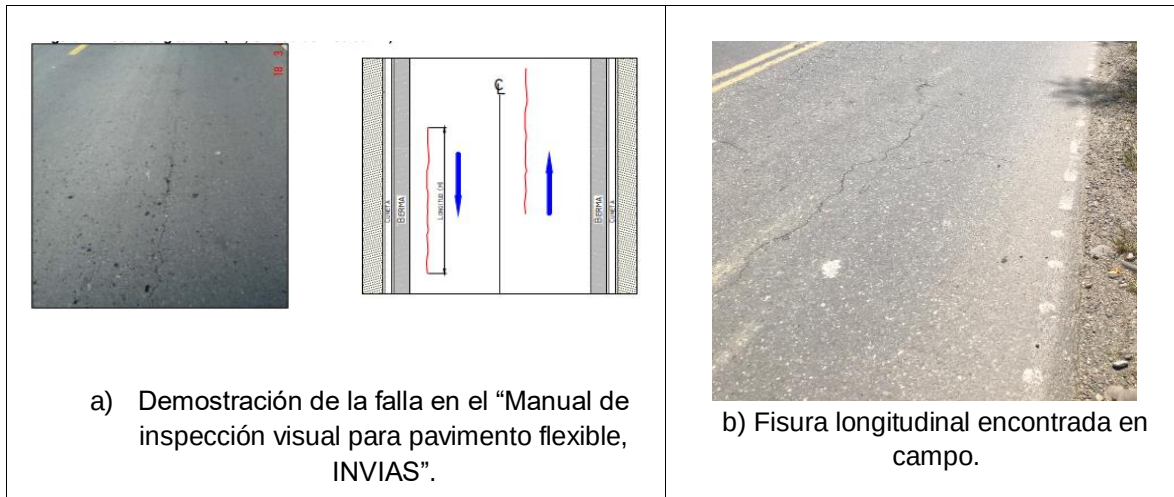
Ilustración 7.4. Fisuras longitudinales.

A lo largo del tramo objeto de estudio las fisuras longitudinales son una falla constante en la estructura del pavimento. Este tipo de fallas suele suceder por rigidez de la mezcla asfáltica o por envejecimiento del asfalto.

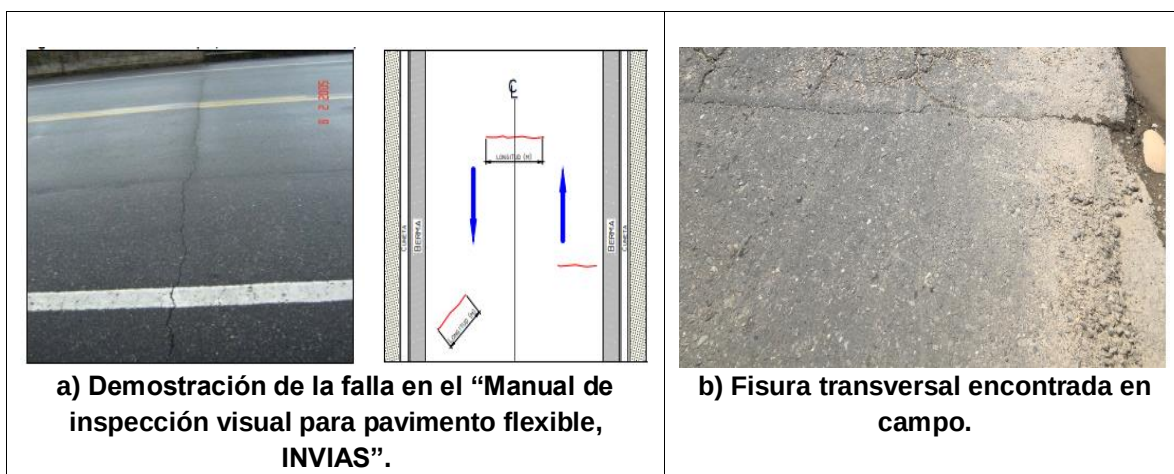
Ilustración 7.5. Fisuras transversales.

En el tramo objeto de estudio se presentan fisuras transversales en puntos específicos, este tipo de fallas pueden provocarse por riego de liga o espesor insuficientes de la capa de rodadura.

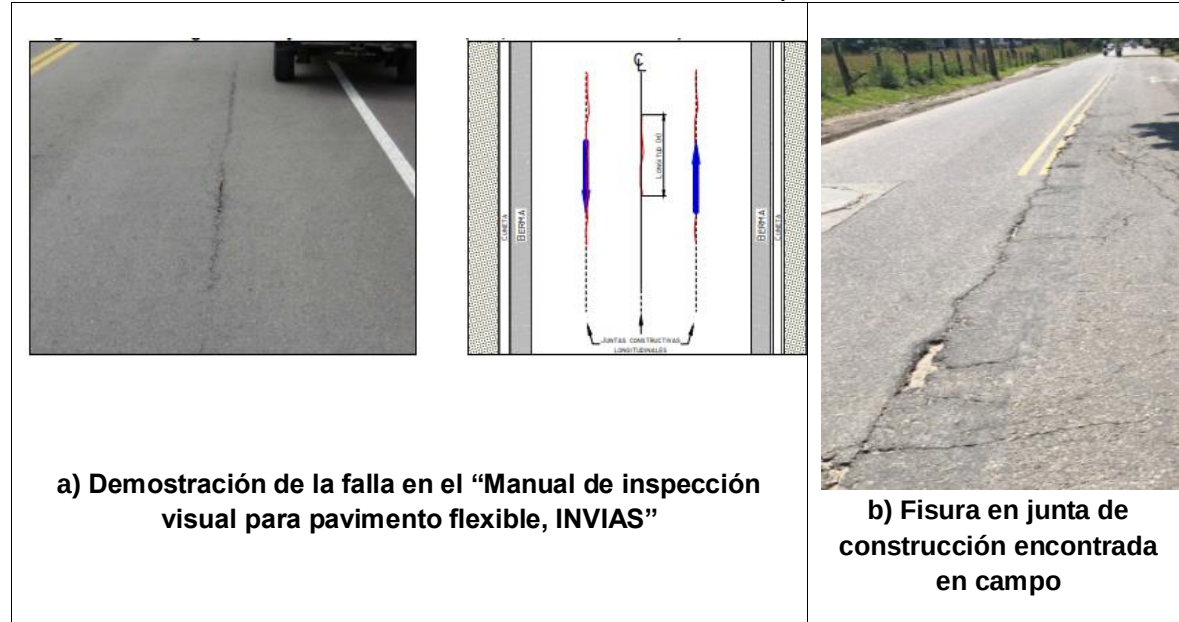
Ilustración 7.6. Fisuras en juntas de construcción.

Existen puntos específicos en el tramo objeto de estudio donde se presenta este tipo de falla, pudo haberse producido por carencia de ligante en las paredes de la junta o deficiencias de compactación en la zona de la junta.

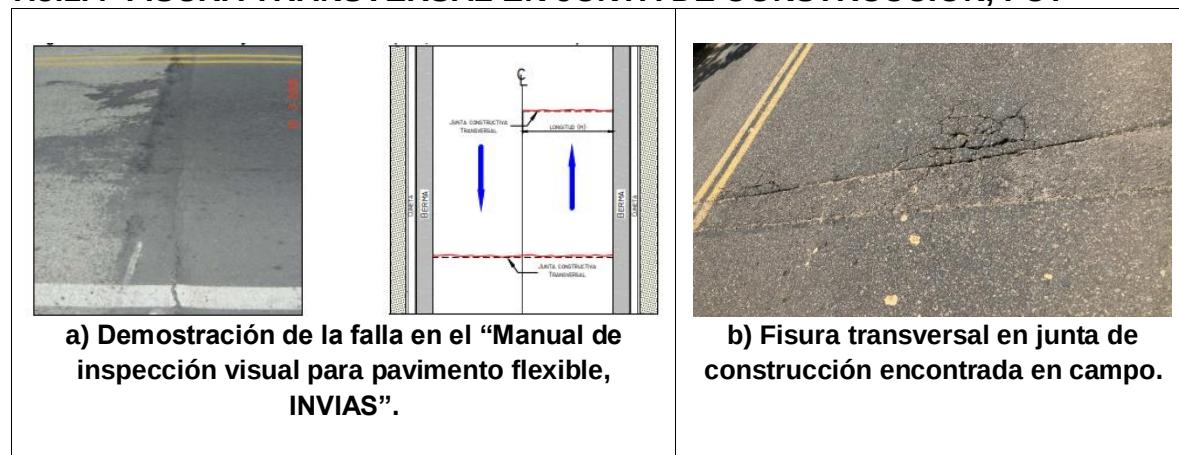
Ilustración 7.7. Fisura transversal en junta de construcción.

Este tipo de daño encontrado en el tramo objeto de estudio es muy específico, ya que en el tramo vial se encuentra solo un Box-Couvert cuya junta está afectada como lo muestra el cuadro demostrativo. Para este caso en específico pudo haberse causado por unión entre materiales de diferente rigidez.

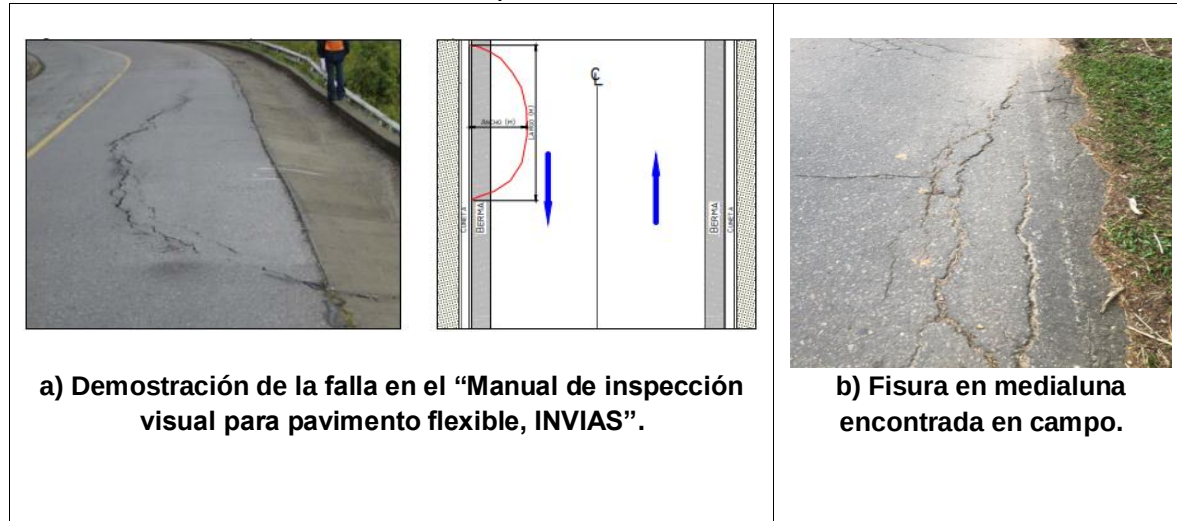
Ilustración 7.8. Fisura en medialuna.

Este tipo de falla se encuentra en zonas específicas de la vía objeto de estudio y se presentan por la desecación producida por la presencia de árboles muy cerca al borde de la vía.

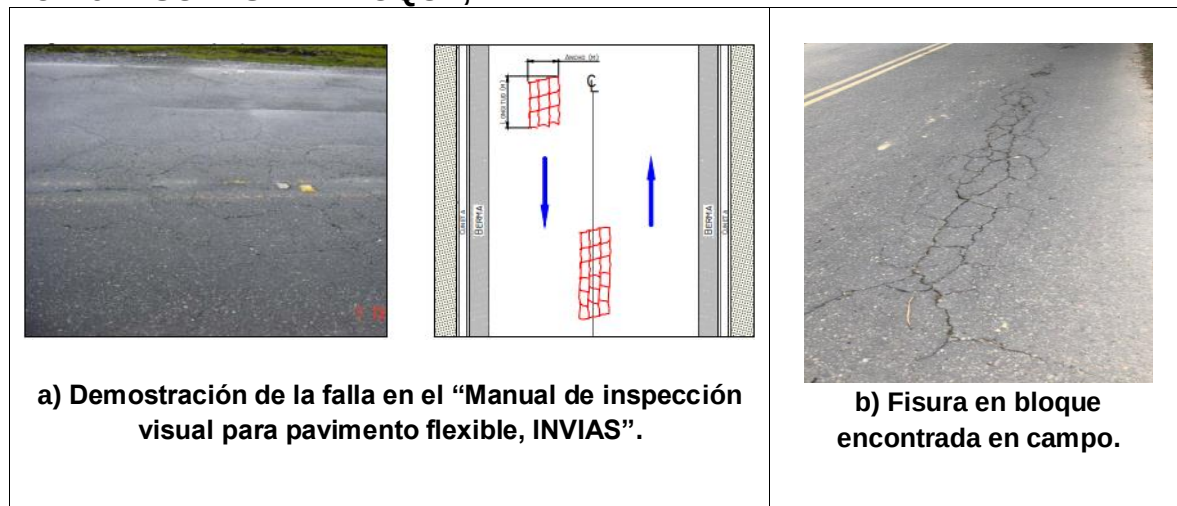
Ilustración 7.9. Fisuras en bloque.

Este tipo de falla se presenta principalmente en zonas donde la variación de temperatura durante el día es muy variable, como es el caso de Villavicencio, donde tenemos una variación de temperaturas entre 30°C y 22°C en horas de la noche.

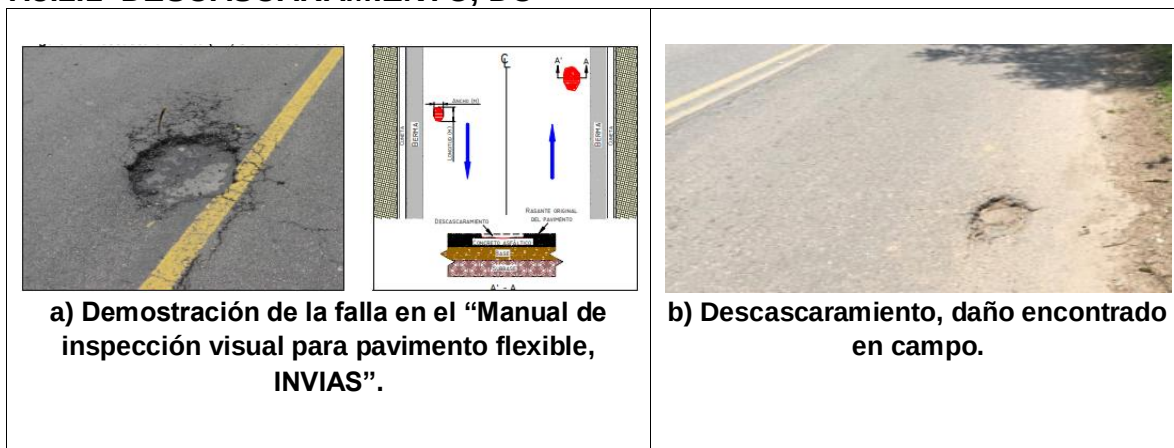
Ilustración 7.11. Descascaramiento.

Este tipo de fallas se presentan en las estructuras dado a limpieza insuficiente previa a tratamientos superficiales o mezcla asfáltica muy permeable.

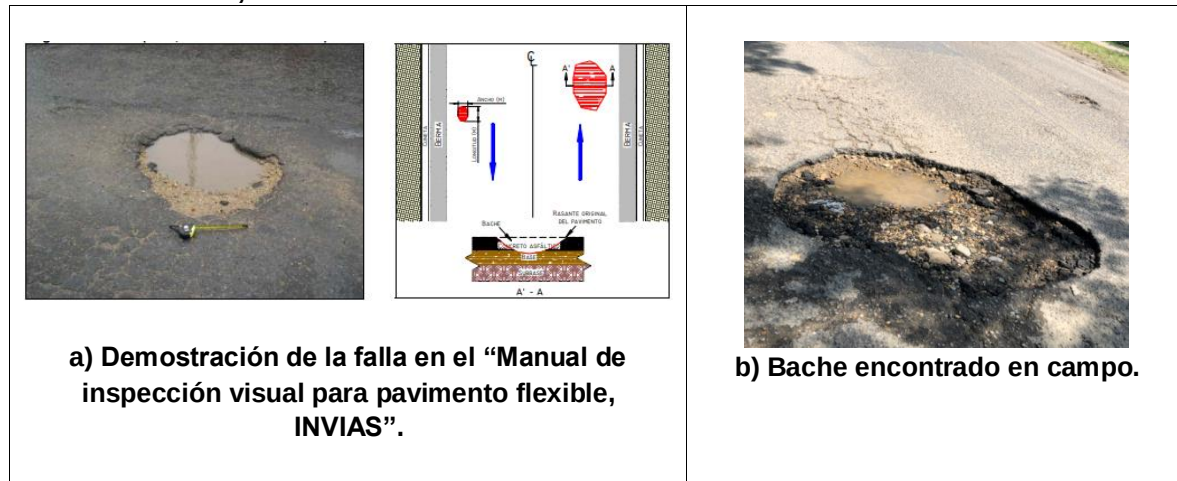
Ilustración 7.12. Bache.

Estas fallas se presentan dado a deterioros por retención de agua en zonas fisuradas que ante la acción del tránsito se produce reducción de esfuerzos efectivos generando la deformación y como tal la pérdida de estructura.

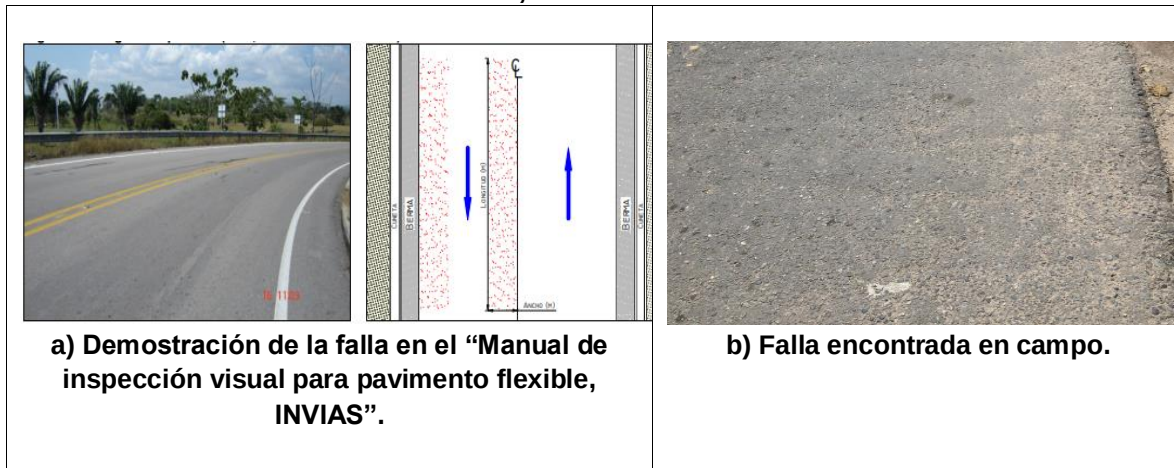
Ilustración 7.14. Desgaste superficial.

Este tipo de falla se presente por la falta de adherencia del asfalto con los agregados o deficiencia en la dosificación de asfalto en la mezcla, en este tramo vial se presenta este tipo de falla muy frecuente.

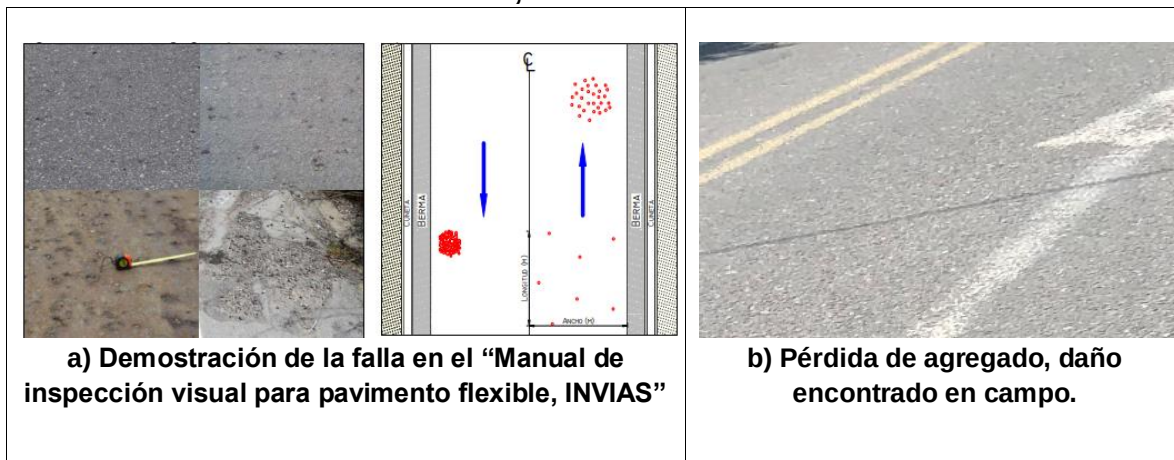
Ilustración 7.15. Pérdida de agregado.

Este tipo de desgaste superficial se presenta normalmente por problemas de adherencia entre el agregado y el asfalto, o deficiencia de compactación de la carpeta asfáltica, en el tramo vial objeto de estudio es una constante presente en la carpeta asfáltica.

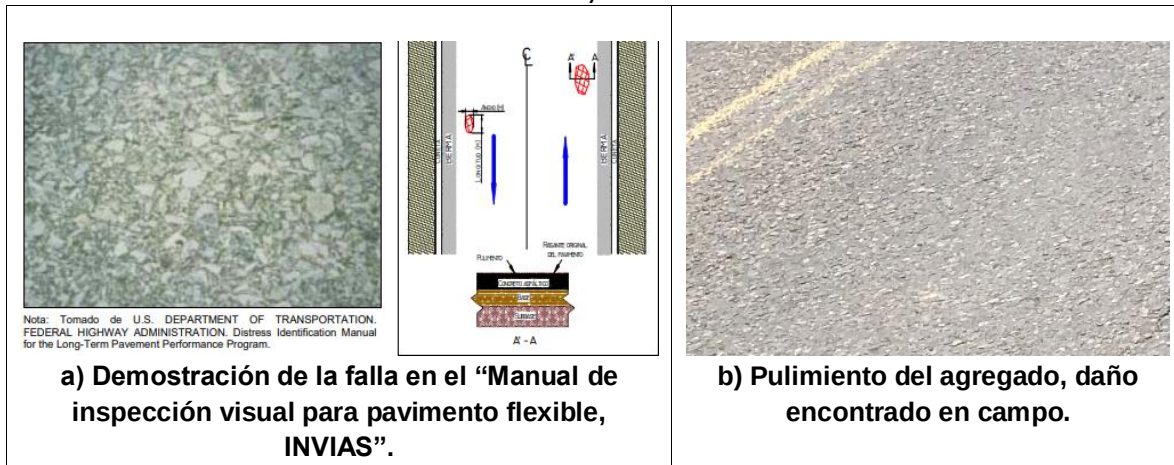
Ilustración 7.16. pulimiento del agregado.

Este daño se puede detallar dado a la presencia de agregados con cara planas en la superficie, mostrando un desgaste de los finos y dejando a simple vista los agregados granulares, esto se presenta por la baja resistencia de algunos agregados al pulimento.
