| | | ESPECIALIZACIÓN EN PATOLOGÍA DE LA CONSTRUCCIÓN | | | | |
| MATRIZ DE RIESGO | | | | | | |

| <b>Nombre</b> | Tribeca 2 | <b>Ciudad</b> | Bucaramanga, Sder. | <b>Fecha inspección</b> | 7-abr-24 |
| <b>Estudio</b> | Pat. Parquaderos, Parque infantil | <b>Dirección</b> | Calle 11#23-56 | <b>Localidad/Barrio</b> | La Universidad |

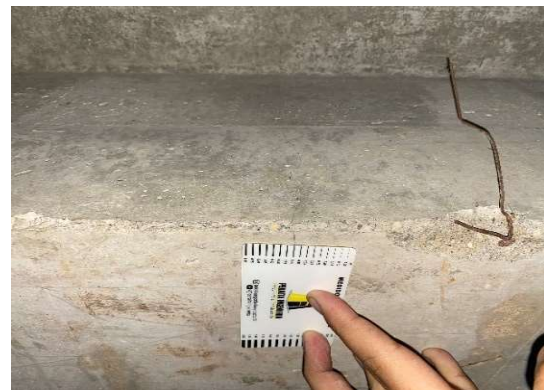
| Se evidencian fisuras por compresión de 0,5mm aprox. en la parte central del elemento. Se establece que la causa primaria de las fisuras, se debe a afectaciones por zona de amenaza sísmica alta. Posible falta de curado durante la construcción | | | | | |

Foto 2. Fisura en viga VG-4 sótano 2

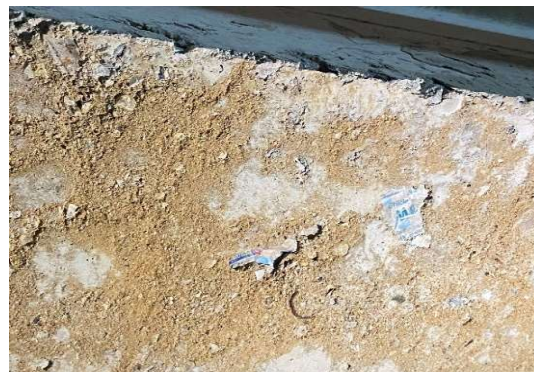
| Se evidencia material no íntegro en la parte inferior del elemento, puede afectar la calidad y desempeño estructural, Lesión corresponde a error en el procedimiento constructivo, Causa Indirecta, Grado Moderado | | | | | |

Foto 2. Material no íntegro Viga VDE sótano 2

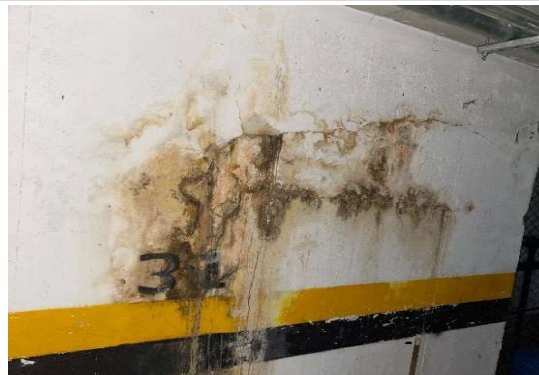
| Se evidencian filtraciones de agua en la cara externa del elemento con eflorescencias en varias partes del elemento. La humedad posiblemente se debe a filtración por junta con edificio vecino | | | | | |

Foto 2. Muro afectado por humedad sótano 2

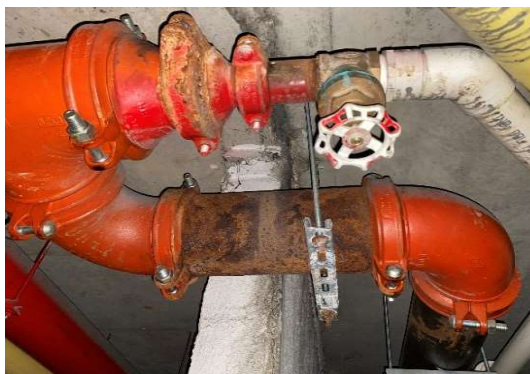
| Se evidencia corrosión en tubería del sistema de red contra incendios. La Corrosion en la tubería se debe a falta de mantenimiento y falta de aplicación de producto anticorrosivo | | | | | |

Foto 2. Corrosión tubería RCI sótano 2

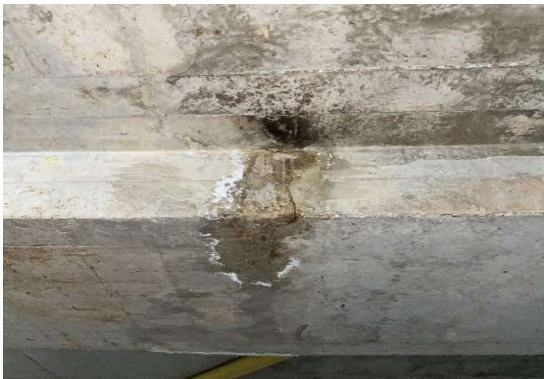
Foto 2. Viga VG-E placa nivel +1,25 sótano 1

| Fisura en el elemento de placa y viga, se evidencian eflorescencias por humedad en la zona. Se establece que la causa primaria de las fisuras, se debe a afectaciones por zona de amenaza sísmica alta, junta constructiva.<br>Las eflorescencias se deben a filtración de agua del nivel superior. | | | | | |

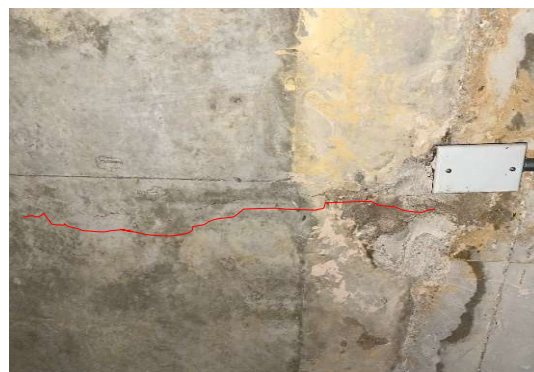
Foto 2. Placa entrepiso nivel +1,25 sótano 1

| Se evidencian fisura longitudinal a lo largo de la placa de entrepiso, se detalla esta fisura por corte de placa durante la fundida. Se establece que la causa primaria de las fisuras, se debe a afectaciones por zona de amenaza sísmica alta, junta constructiva. | | | | | |

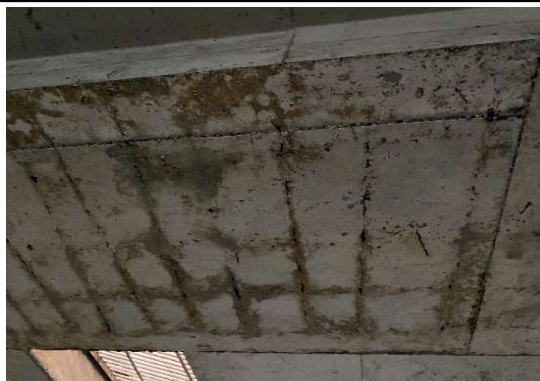
Foto 2. Viga VG-E placa nivel +1,25 sótano 1

| <p>Acero expuesto en viga descolgada, no cumple recubrimiento mínimo exigido por la norma. El acero expuesto se debe a mal procedimiento constructivo en vaciado de concreto, no se instalaron separadores de concreto, acero queda pegado a formaleta</p> | | | | | |

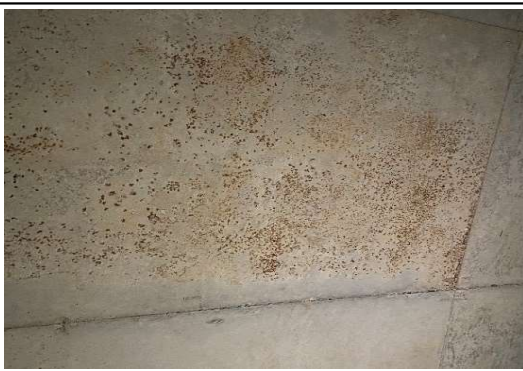
| Se evidencia pigmentación característica debido a lo corrosión del acero de refuerzo, en viga descolgada. La pigmentacion por corrosion es debida a falta recubrimiento del acero en el proceso constructivo. | | | | | |
