ENSAYO PARA MEDIR LA PROFUNDIDAD DE CARBONATACION DEL CONCRETO.  
TPI. ESTUDIO DE PATOLOGIA Y VULNERABILIDAD EDIFICIO SANTA INES.

PROYECTO: PATOLOGIA Y ANALISIS DE VULNERABILIDAD EDIFICIO VIVES

NORMA APLICADA EN EL ENSAYO: ASTM C114-00. Standard Test Methods for Chemical Analysis of Hydraulic Cement

FECHA: 16 SET. 2017

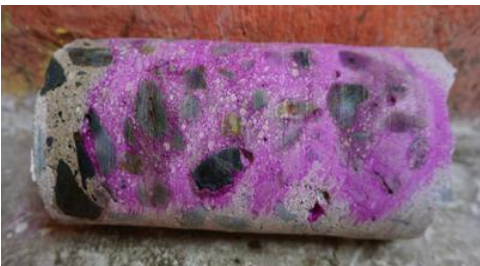
| N° ENSAYO | ELEMENTO | PROFUNDIDAD DE CARBONATACION (mm) | OBSERVACIONES / REGISTRO FOTOGRAFICO |
|---|---|---|---|
| 1 | COLUMNA J3.<br>SEMISOTANO | 14 | |
| | Valor total J3. Semisotano | 15 | |

OBSERVACIONES: 1. TODOS LOS ELEMENTOS REGISTRAN UNA PROFUNDIDAD DE CARBONATACION ALTA, SUPERANDO EL ESPESOR DE RECUBRIMIENTO.  
2. EL ESPESOR DE RECUBRIMIENTO EVIDENCIADO TIENE UN PROMEDIO DE 3CMS

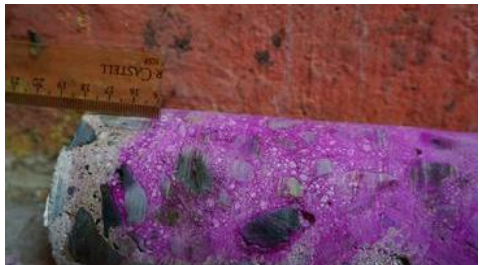
| N° ENSAYO | ELEMENTO | PROFUNDIDAD DE CARBONATACION (mm) | OBSERVACIONES / REGISTRO FOTOGRAFICO |
|---|---|---|---|
| 2 | COLUMNA 14.<br>SEMISOTANO | 14 | |
| | Valor total 14. Semisotano | 14 | |

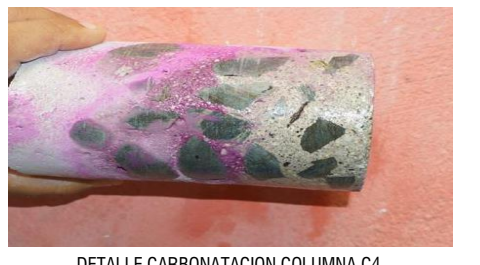
| N° ENSAYO | ELEMENTO | PROFUNDIDAD DE CARBONATACION (mm) | OBSERVACIONES / REGISTRO FOTOGRAFICO |
|---|---|---|---|
| 3 | COLUMNA 13.<br>SEGUNDO PISO | 14 | |
| | Valor total 13. Segundo Piso | 14,5 | |

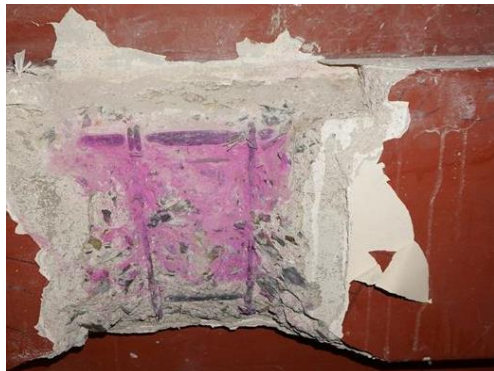
| N° ENSAYO | ELEMENTO | PROFUNDIDAD DE CARBONATACION (mm) | OBSERVACIONES / REGISTRO FOTOGRAFICO |
|---|---|---|---|
| 5 | VIGA SEGUNDO PISO<br>TRAMO B4 -C4 | 15 | |
| | Valor total TRAMO B4 -C4 | 14,25 | |
| 6 | TERCER PISO<br>TRAMO F2-F3 | 14 | TERCER PISO TRAMO F2-F3<br>SE APRECIA EL ACERO DE REFUERZO |

**OBSERVACIONES:** TODOS LOS ELEMENTOS REGISTRAN UNA PROFUNDIDAD DE CARBONATACION ALTA, SUPERANDO EL ESPESOR DE RECUBRIMIENTO. EL ESPESOR DE RECUBRIMIENTO DE LAS VIGAS ES INFERIOR AL REGISTRADO EN LAS COLUMNAS EN AL MENOS 1 A 2 CMS.

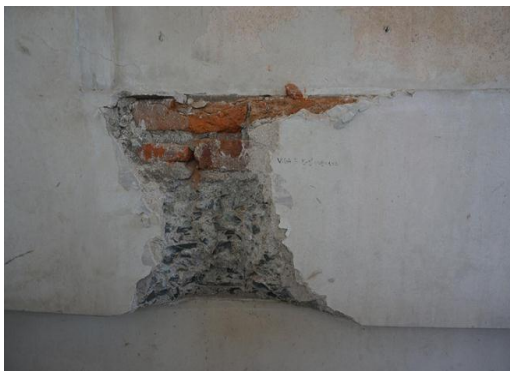
| N° ENSAYO | ELEMENTO | PROFUNDIDAD DE CARBONATACION (mm) | OBSERVACIONES / REGISTRO FOTOGRAFICO |
|---|---|---|---|
| 7 | CUARTO PISO<br>TRAMO F2-F3 | 15 | |
| | Valor total TRAMO F2-F3 | 14,75 | |
