PACIENTE	Institución educativa Antonio Nariño	UBICACIÓN	Coello Cocora, Ibagué Tolima	USO	Publico - Escolar	AÑO DE CONSTRUCCIÓN	1994
DESCRIPCIÓN GENERAL DEL PACIENTE	Estructura construida inicialmente de una sola planta en sistema convencional a porticado, compuesta por seis salones, con fachada tradicional (ladrillo, pañete y estuco), en el año 2017, 2018 y 2019 fue intervenida por la cooperativa de la institución para la ampliación de la planta física construyendo aulas en el segundo piso encima de las aulas 1,2,3, esta construcción fue por etapas primera el salon 7, un año mas tarde el salon 8 y 9 y un año mas tarde el salon 10. Cubierta en estructura metálica de apoyo y teja termoacústica, las aulas que no se mejoraron tienen una cubierta compuesta por cerchas de apoyo y teja de Eternit.

DIAGNOSTICO DE LA LESION

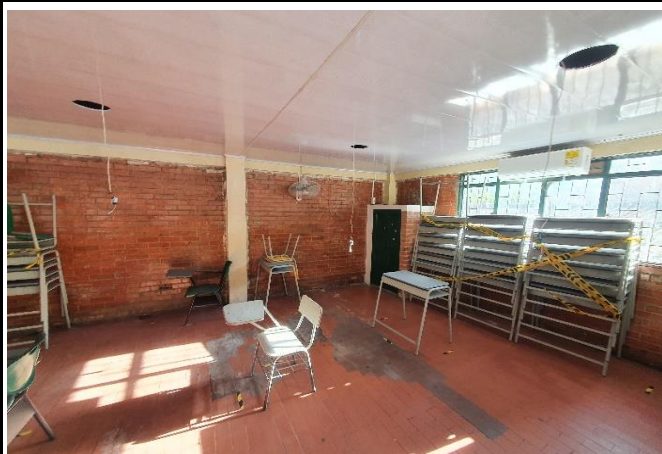
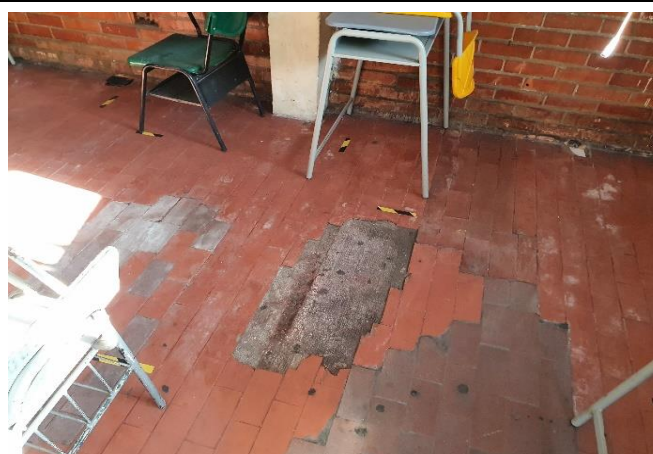
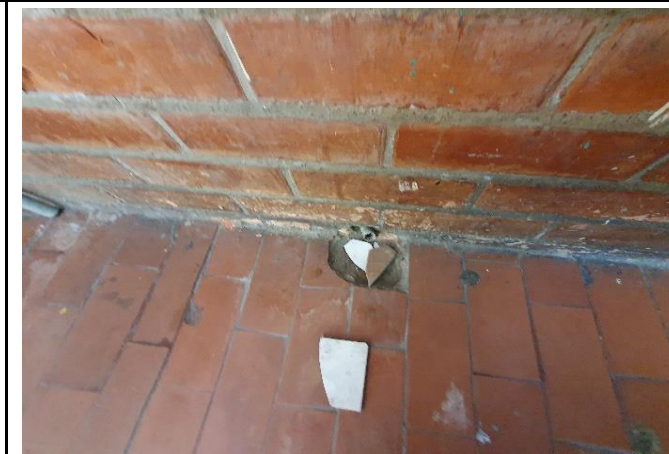
Humedad accidental el cual es una lesión primaria ubicada en el salon No. 7, segundo piso del bloque 1; causada por la falta de amarres entre la teja y la estructura de soporte (correa metálica), el cual ocasiono el desplazamiento de una teja, provocando la filtración directa del agua, adicional se evidencia que la perforación de la teja para la instalación del amarre se realizo en la parte mas baja de la teja (valle), el cual ocasionan una filtración de agua de forma directa generando inundación en el salon y causando una lesión secundaria como el desprendimiento de la baldosa en la placa de entre piso.

Leve	
Moderada	X
Severo	
Grave

Se debe evidenciar que unidades de teja presentan falencia en cuanto al numero de amarres instalados y aumentar el numero de amarres para garantizar la estabilidad de las unidades de tejas; se plantea soltar los amarres, aplicar un producto sellante elastico (silicona para exterior) y volver apretar los amarres. Luego proceder con la reparación del enchape de la placa de entre piso.

Generar un plan de inspección y mantenimiento de la cubierta.
