ESTUDIO PATOLÓGICO DEL EDIFICIO DEL BATALLÓN DE CADETES "I" DE LA ESCUELA MILITAR DE CADETES "GENERAL JOSE MARIA CORDOVA".

INFORMACION GENERAL DE LA EDIFICACIÓN

FICHA DE DESCRIPCION DE LESION

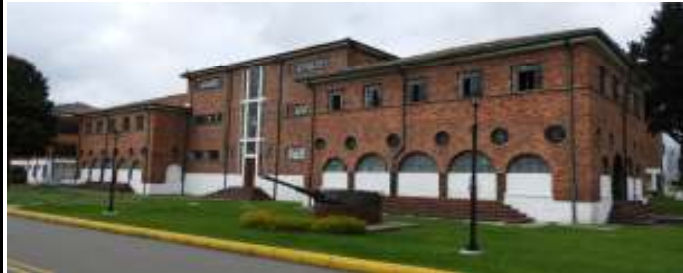
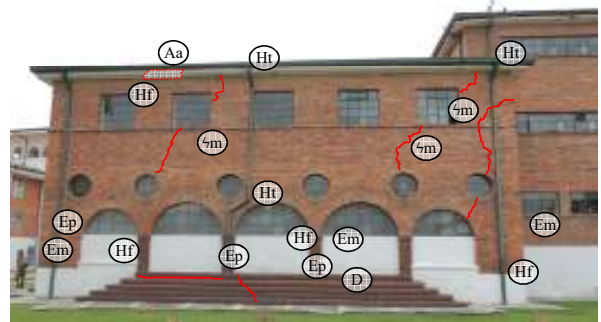
DESCRIPCIÓN: A nivel general, esta fachada presente una lesión severa en la mampostería por causa de un asentamiento diferencial entre el bloque de 3 pisos y los dos bloques de dos pisos, lo cual es la causa de las grietas y gracturas que se generaron en la mampostería, produciendo desprendimiento de los acabados, humedades interiores y problemas de habitabilidad para el edificio.

Adicionalmente, la fachada carece de mantenimiento, fachada expuestas al ambiente sin ningun tipos de protección ante el agua, presenta erosión en algunas de sus piezas de mampostería, deterioro en los morteros de pega y en los pañetes debido a la humedad.

Las escaleras que se observan, son una estructura adosada y se ha visto afectada por el movimiento del edificio, se observan lesiones severas de asentamiento, desprendimientos y desgaste del material, la falta de mantenimiento y su exposición al medio ambiente ha dado origen al crecimiento de especies vegetales dentro de las grietas agravando aun mas el deterioro de la escalera.

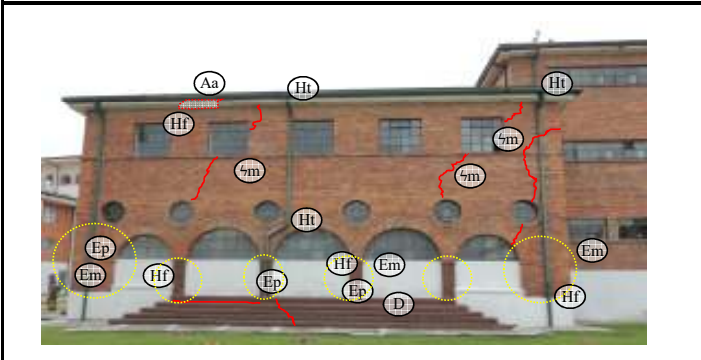
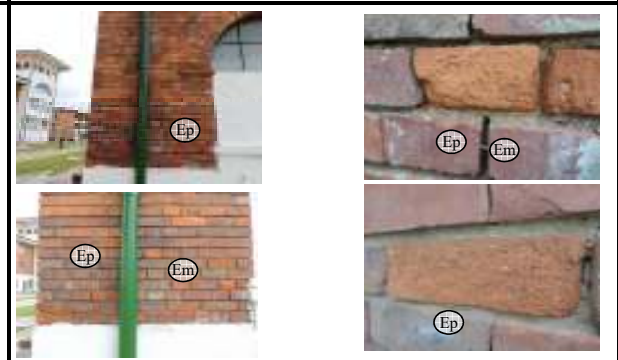
DESCRIPCIÓN: Se observa una lesión en algunas de las unidades de mampostería de la fachada, se pudo evidenciar falencias en el material que facilitan los procesos de erosión. a simple vista se distinguen granos de gran tamaño, así como un proceso de delaminación por capas así como la afectación de las piezas de color mas claro, todo esto indica que el material es un ladrillo con un proceso de molienda de la arcilla bajo posiblemente fue fabricado mediante extrusión y que las piezas afectadas fueron parte de las que menor calor de cocción tuvieron, generando fallas en la estructura interna del material.

Asi mismo se observa que el mortero de pega de la mampostería es de baja calidad, una mezcla pobre de cemento que se desprende facilmente con los dedos, generando un desligamiento de las unidades de mampostería en el muro, adicional a las fallas de la mampostería por las características propias del material, se observan trazos de lesiones mecanicas provocadas por las personas que por alli transitan, se observan marcas en las unidades de mampostería.

Lo anterior se ve afectadoo tambien por las deficiencias en las bajantes de aguas lluvias presentan fugas y focalizan la presencia de humedades en estas zonas acelerando los procesos de erosión.

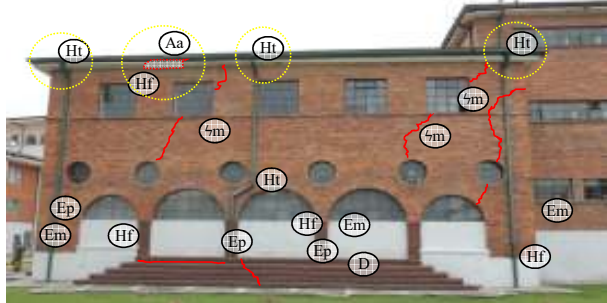
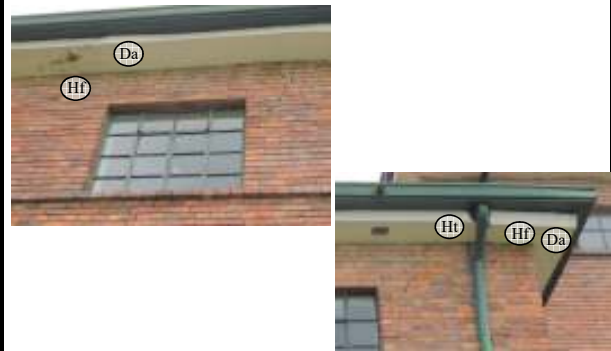
DESCRIPCIÓN: Se observan varias lesiones en el cielo raso bajo el alero de la cubierta, el origen de estas lesiones esta en las filtraciones de las canales de cubierta, que se encuentran deterioradas, con residuos de de mugre que favorece el crecimiento de especimenes vegetales y satura las canales impidiendo la correcta evacuación del agua y permitiendo el desbordamiento de la misma afectando los aleros. de igual forma, se observan humedades provenientes de la ruptura, desacoplamiento y/o deficiente instalación o mantenimiento de las bajantes de aguas lluvias, esta situación lleva a generar humedades no solo a nivel de los aleros sino sobre la fachada misma, causando humedades en los muros internos y degradación de la fachada misma.

Como resultado de las humedades, se presentan desprendimientos a nivel del acabado del alero, desde la pintura hasta el desprendimiento total de la zona afectada. estos desprendimientos son acelerados gracias a la presencia de palomas que anidan en este espacio entre la cubierta y el cielo raso, generando peso adicional y deterioro del material por la presencia de estos animales. Finalmente se observa que en las esquinas se generan desprendimientos por las razones antes mencionadas sumadas al peso propio del material y la inadecuada fijación del mismo.

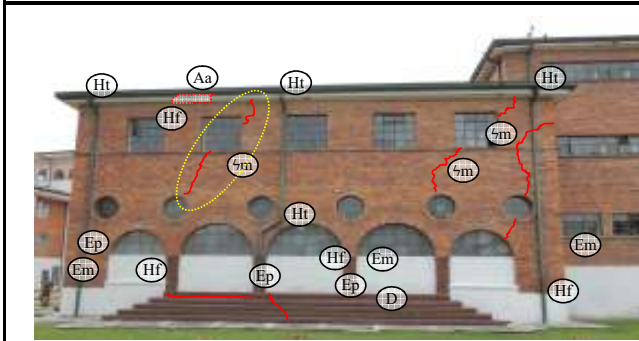
CARACTERÍSTICAS FÍSICAS		ESQUEMA DEL ELEMENTO DE LA LESION
LARGO(m)	±1,75 - ±1,05	
ANCHO (m)	±0,71 - ±0,42	
ALTO (m)	±1,59 - ±0,93	
ESPESOR(mm)	±1 - ±18	
AREA (m²)		
VOLUMEN (m³)		
COLOR (PAL MOSS)		
PESO (Kg)		
HUMEDAD (%)		
T° AMBIENTE (°C)	14°C	
SUPERFICIE		
EXPOSICION AGUA	SI	
GRADO	SEVERO	
AFECTACIÓN	SEGURIDAD EST	
NIVEL RECUPERACIÓN	INMEDIATO	
REQUIERE ENSAYOS	SI

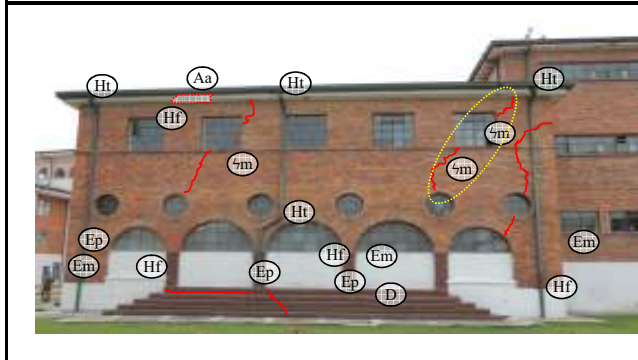
CARACTERÍSTICAS FÍSICAS		ESQUEMA DEL ELEMENTO DE LA LESION
LARGO(m)	±1,85 - ±1,10	
ANCHO (m)	±0,94 - ±0,69	
ALTO (m)	±1,60 - ±0,87	
ESPEJOR(mm)	±20 - ±37	
AREA (m²)		
VOLUMEN (m³)		
COLOR (PAL MOSS)		
PESO (Kg)		
HUMEDAD (%)		
T° AMBIENTE (°C)	14°C	
SUPERFICIE		
EXPOSICION AGUA	SI	
GRADO	SEVERO	
AFECTACIÓN	SEGURIDAD EST	
NIVEL RECUPERACIÓN	INMEDIATO	
REQUIERE ENSAYOS	SI

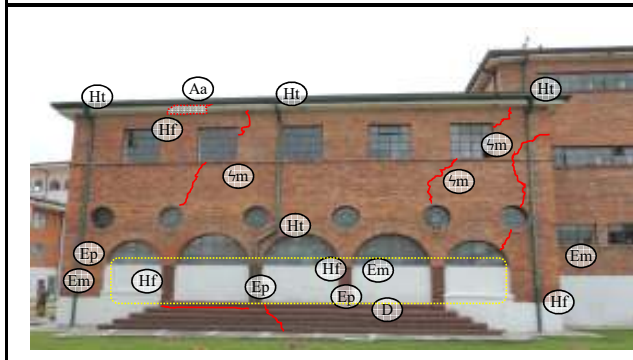
Se observan algunas lesiones en las escaleras de acceso, por causa del asentamiento se presentan grietas y dislocaciones tanto del material de acabado como de la estructura de la escalera, se observan deformaciones en su estructura, se observa claramente una fractura originada por el recorrido de la tubería de aguas lluvias bajo la escalera, con el movimiento este se ha convertido en un punto débil de la estructura y posiblemente la tubería sea causa por este punto puede estar esta aumentando así los problemas de filtración y de humedad.

CARACTERÍSTICAS FÍSICAS		ESQUEMA DEL ELEMENTO DE LA LESION
LARGO(m)	±1,74 - ±2,52	
ANCHO (m)		
ALTO (m)	±0,20 - ±0,63	
ESPESOR(mm)	±40	
AREA (m²)	±0,35 - ±1,59	
VOLUMEN (m³)		
COLOR (PAL MOSS)	fdfcf9, ececec, b5b7ac	
PESO (Kg)		
HUMEDAD (%)		
T° AMBIENTE (°C)	14°C	
SUPERFICIE		
EXPOSICION AGUA	SI	
GRADO	MODERADO	
AFECTACIÓN	ACABADOS	
NIVEL RECUPERACIÓN	INTERVENCIÓN	
REQUIERE ENSAYOS	NO

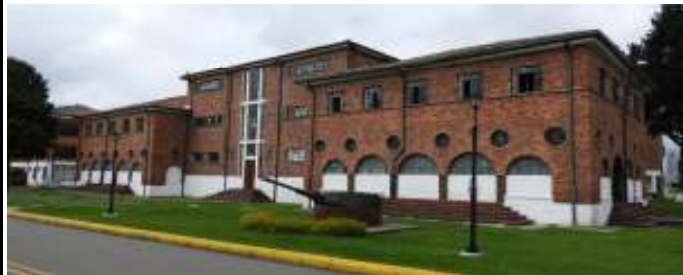
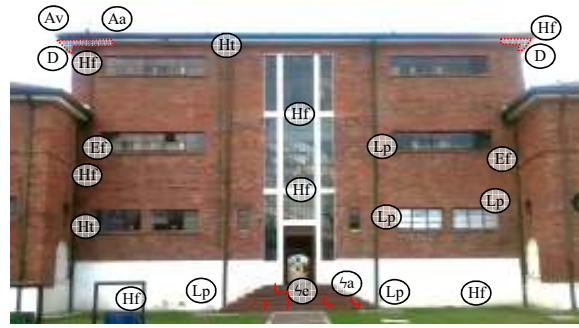
DESCRIPCIÓN: A nivel general, el bloque de tres pisos presenta un asentamiento diferencial respecto a los bloques de 2 pisos, el cual esta claramente evidenciado en las fracturas que se han generado en los bloques y la deformación en la escalera de ingreso, el voluen no presenta afectaciones estructurales evidentes, en la fachada se presentan lesiones menores sobre la mamposteria, los pañetes en la parte baja y los aleros.

En la mamposteria se observan erosiones debido a las características del material, así como lesiones por la instalación de calentadores y fijaciones de tuberia por la fachada, humedades producto de filtraciones por ruptura y/o desacople de bajantes, así como por falta de mantenimiento, por la geometria del edificio, así como por las condiciones ambientales, se observan ensuciamientos por depositos y lavados difrenciales que originan eflorescencia en la mamposteria en los espacios donde se une los bloques de 2 pisos con el bloque central.

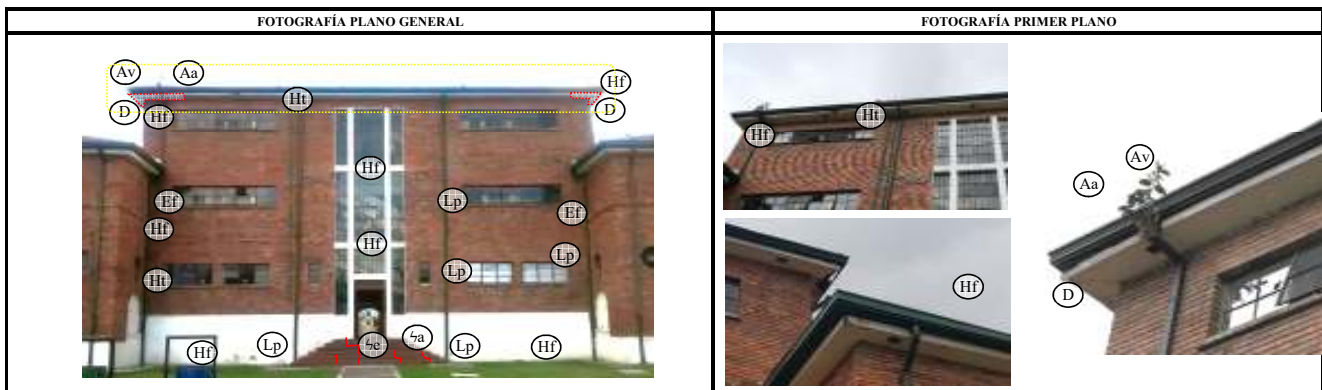
DESCRIPCIÓN: Se observan varias lesiones en el cielo raso bajo el alero de la cubierta, el origen de estas lesiones esta en las filtraciones de las canales de cubierta, que se encuentran deterioradas, con residuos de de mugre que favorece el crecimiento de especímenes vegetales y satura las canales impidiendo la correcta evacuación del agua y permitiendo el desbordamiento de la misma afectando los aleros. de igual forma, se observan humedades provenientes de la ruptura, desacoplamiento y/o deficiente instalación o mantenimiento de las bajantes de aguas lluvias, esta situación lleva a generar humedades no solo a nivel de los aleros sino sobre la fachada misma, causando humedades en los muros internos y degradación de la fachada misma.

Como resultado de las humedades, se presentan desprendimientos a nivel del acabado del alero, desde la pintura hasta el desprendimiento total de la zona afectada. estos desprendimientos son acelerados gracias a la presencia de palomas que anidan en este espacio entre la cubierta y el cielo raso, generando peso adicional y deterioro del material por la presencia de estos animales. Finalmente se observa que en las esquinas se generan desprendimientos por las razones antes mencionadas sumadas al peso propio del material y la inadecuada fijación del mismo.

CARACTERÍSTICAS FÍSICAS		ESQUEMA DEL ELEMENTO DE LA LESION
LARGO(m)	±0,45 - ±1,63	
ANCHO (m)	±0,65 - ±0,70	
ALTO (m)	±0,20 - ±0,29	
ESPESOR(mm)	±0,02 - ±0,05	
AREA (m²)	±0,29 - ±1,14	
VOLUMEN (m³)		
COLOR (PAL MOSS)	fdfcf9, ececcc, b5b7ac	
PESO (Kg)		
HUMEDAD (%)		
T° AMBIENTE (°C)	14°C	
SUPERFICIE		
EXPOSICION AGUA	SI	
GRADO	MODERADO	
AFECTACIÓN	ACABADOS	
NIVEL RECUPERACIÓN	INTERVENCION	
REQUIERE ENSAYOS	NO

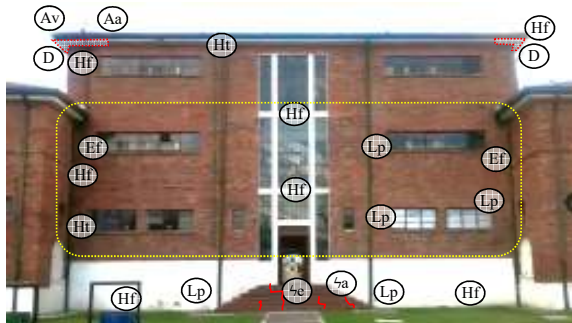
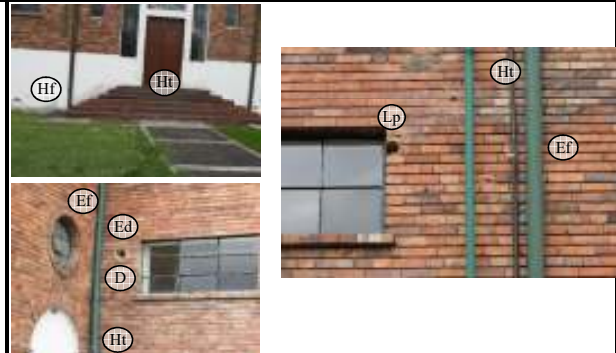
DESCRIPCIÓN: Se observa una lesión en algunas de las unidades de mampostería de la fachada por la instalación de desfuegos para calentadores y por la fijación de tuberías en la fachada, de igual manera se observan lesiones provocadas para la instalación de los medidores de gas en la parte baja de los muros. en segundo lugar se observan humedades alrededor de las bajantes de fachada, las cuales se encuentran deterioradas, de igual manera se observan en las esquinas de intersección con los bloques de dos pisos, ensuciamiento por depósito y lavado diferencial por la acumulación de polvo y el depósito de humedad en la fachada, lo cual está presentando eflorescencias en la mampostería, erosión en los ladrillos y crecimiento de vegetales en la superficie del ladrillo y en las juntas de mortero, en la parte baja de la fachada se observan humedades que afectan el acabado del muro, generando desprendimiento de la pintura y del mortero.

Las unidades de mampostería de este bloque, presenta un mejor comportamiento que los bloques de dos pisos, se presentan erosiones leves en las unidades de arcilla y en el mortero, sin embargo la falta de mantenimiento genera humedades que afectan los acabados internos.

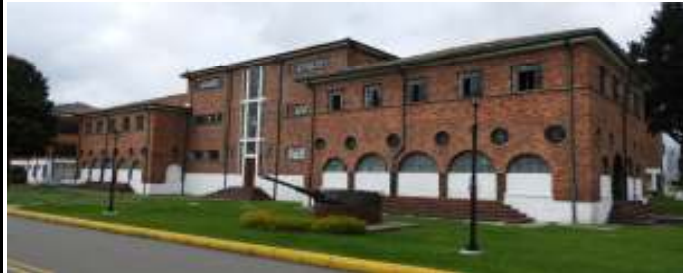
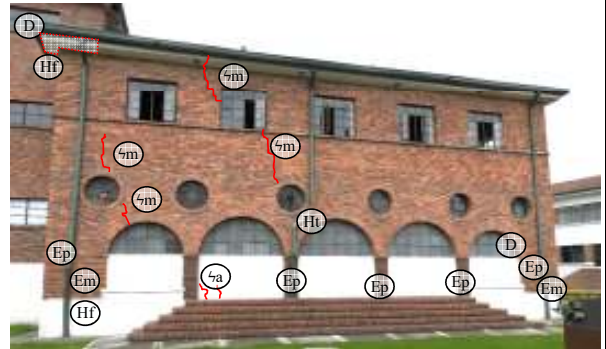
DESCRIPCIÓN: A nivel general, esta fachada presente una lesión severa en la mampostería por causa de un asentamiento diferencial entre el bloque de 3 pisos y los dos bloques de dos pisos, lo cual es la causa de las grietas y gracturas que se generaron en la mampostería, produciendo desprendimiento de los acabados, humedades interiores y problemas de habitabilidad para el edificio.

Adicionalmente, la fachada carece de mantenimiento, fachada expuestas al ambiente sin ningún tipos de protección ante el agua, presenta erosión en algunas de sus piezas de mampostería, deterioro en los morteros de pega y en los pañetes debido a la humedad, de igual manera se observa en menor medida afectación por humedad en los aleros, las bajantes se encuentran acopladas y tan solo se observan humedades causadas por estas tuberías en una de las bajantes.

La carpintería metálica en general se encuentra con procesos de corrosión, se ha pintado sobre el problema para minimizar la velocidad de avance, pero no se ha solucionado la causa de fondo, se observan pequeños desprendimientos de pintura donde se observa la oxidación de los angulos metálicos que conforman estas ventanas.

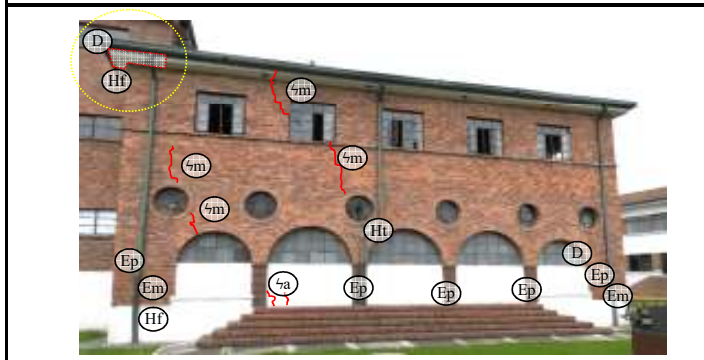
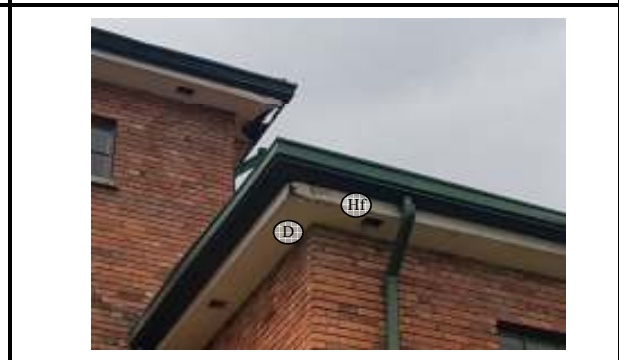
DESCRIPCIÓN: Se observa una lesion en el cielo raso bajo el alero de la cubierta, el origen de esta lesion esta en la filtracion de las canal de cubierta, que se encuentra deteriorada, con residuos de de mugre que favorece el crecimiento de especimenes vegetales y satura las canales impidiendo la correcta evacuación del agua y permitiendo el desbordamiento de la misma afectando los aleros, de igual forma, se observan humedades provenientes de la ruptura, desacoplamiento y/o deficiente instalación o mantenimiento de las bajantes de aguas lluvias, esta situación lleva a generar humedades no solo a nivel de los aleros sino sobre la fachada misma, causando humedades en los muros internos y degradación de la fachada misma.

Como resultado de las humedades, se presentan desprendimientos a nivel del acabado del alero, desde la pintura hasta el desprendimiento total de la zona afectada. estos desprendimientos son acelerados gracias a la presencia de palomas que anidan en este espacio entre la cubierta y el cielo raso, generando peso adicional y deterioro del material por la presencia de estos animales. Finalmente se observa que en las esquinas se generan desprendimientos por las razones antes mencionadas sumadas al peso propio del material y la inadecuada fijación del mismo. Se debe tener en cuenta que este cielo raso, no es original del edificio diseñado en 1940, fue colocado con posterioridad y ha sido reemplazado en múltiples ocasiones por diferentes materiales.

CARACTERÍSTICAS FÍSICAS		ESQUEMA DEL ELEMENTO DE LA LESION
LARGO(m)	±1,40	
ANCHO (m)	±0,65 - ±0,70	
ALTO (m)	±0,20 - ±0,29	
ESPESOR(mm)	±0,02 - ±0,05	
AREA (m²)	±0,28 - ±0,98	
VOLUMEN (m³)		
COLOR (PAL MOSS)	fdffc9, ececec, b5b7ac	
PESO (Kg)		
HUMEDAD (%)		
T° AMBIENTE (°C)	14°C	
SUPERFICIE		
EXPOSICION AGUA	SI	
GRADO	MODERADO	
AFECTACIÓN	ACABADOS	
NIVEL RECUPERACIÓN	INTERVENCION	
REQUIERE ENSAYOS	NO

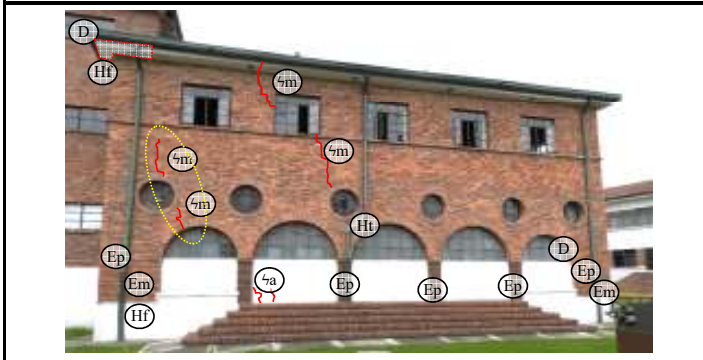
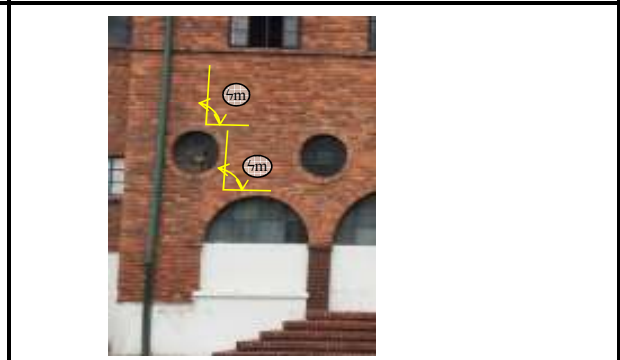
DESCRIPCIÓN: Se presenta una lesión grave en el muro, una fractura traspasante que se proyecta desde el arco de la ventana de primer piso hacia la ventana ojo de buey de la fachada, presenta una inclinación que inicia casi sobre los 102°, pasa la ventana ojo de buey y llega a la altura del antepecho de la ventana cuadrada del segundo piso, con una inclinación variable promedio de 108°, medidas tomadas respecto a la línea horizontal medido sentido contrario a las manecillas del reloj. Presenta un cabalgamiento aproximado de 12mm, con dirección hacia el centro de la edificación, la causa probable de esta lesión es el asentamiento diferencial que viene realizando el bloque de 3 pisos vs. los bloques de dos pisos, este movimiento también se evidencia en las lesiones que presentan las escaleras de acceso al edificio, para determinar el grado de afectación, se han realizado perforaciones para investigar el estado del suelo y de la cimentación existente a fin de plantear la propuesta de solución.

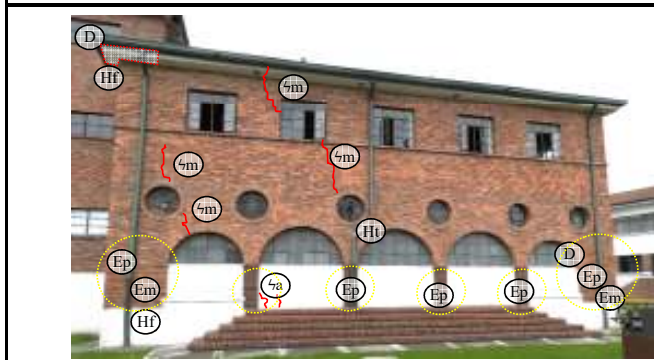
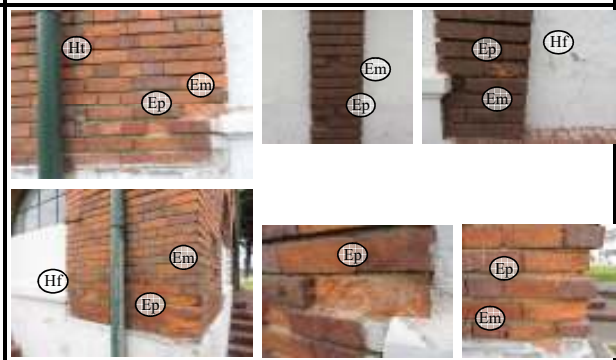
DESCRIPCIÓN: Se observa una lesión en algunas de las unidades de mampostería de la fachada, se pudo evidenciar falencias en el material que facilitan los procesos de erosión. a simple vista se distinguen granos de gran tamaño, así como un proceso de delaminación por capas así como la afectación de las piezas de color mas claro, todo esto indica que el material es un ladrillo con un proceso de molinda de la arcilla bajo posiblemente fue fabricado mediante extrusión y que las piezas afectadas fueron parte de las que menor calor de cocción tuvieron, generando fallas en la estructura interna del material.

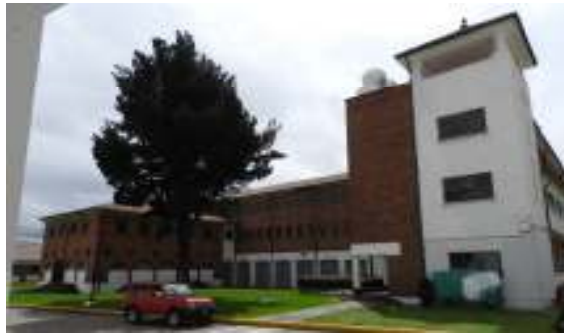
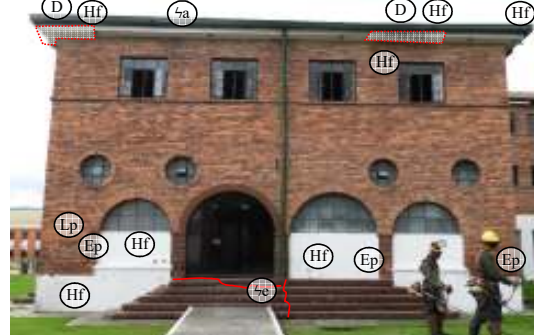
DESCRIPCIÓN: A nivel general, esta fachada no tiene evidencias de lesiones severas en la mampostería por causa del asentamiento diferencial entre el bloque de 3 pisos, el unico signo de este fenomeno se observa en las escaleras, las cuales son un elemento adosado que se ve seriamente afectado presenta fracturas y dislocaciones que generan el desprendimiento de las piezas de mampostería que la conforman. A nivel de la mampostería las lesiones mas significativas corresponden a la erosión física y las lesiones provocadas a las unidades de ladrillo, causados por la calidad del material y la instalación de elementos superpuestos y rehundidos en la fachada, adicionalmente, la fachada carece de mantenimiento, fachada expuestas al ambiente sin ningun tipos de protección ante el agua, aumentan los procesos de erosión en algunas de sus piezas de mampostería, deterioro en los morteros de pega y en los pañetes debido a la humedad, de igual manera se observa una gran afectación por humedad en los aleros, la bajante se encuentra en mal estado permitiendo la humedades causadas por estas tuberías a la fachada.

CARACTERÍSTICAS FÍSICAS	ESQUEMA DEL ELEMENTO DE LA LESION
LARGO(m)	±0,37 - ±3,45
ANCHO (m)	±0,05 - ±0,75
ALTO (m)	±0,15 - ±1,16
ESPESOR(mm)	±1 - ±45
AREA (m²)	
VOLUMEN (m³)	
COLOR (PAL MOSS)	b8784a, 6c5851, fdfcf9, eececc
PESO (Kg)	
HUMEDAD (%)	
T° AMBIENTE (°C)	14°C
SUPERFICIE	
EXPOSICION AGUA	SI
GRADO	MODERADO
AFECTACIÓN	ACABADOS
NIVEL RECUPERACIÓN	INTERVENCIÓN
REQUIERE ENSAYOS	SI

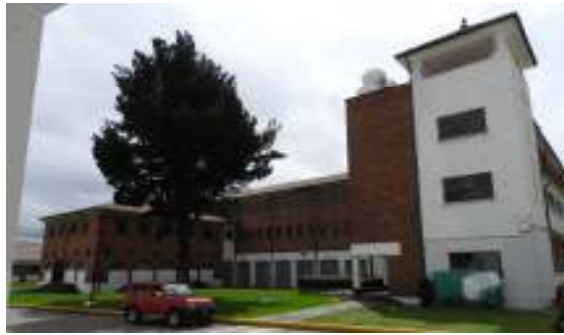
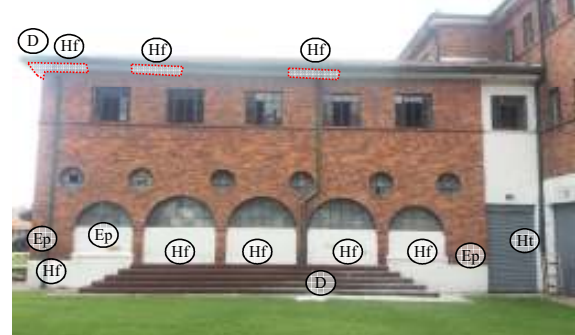
DESCRIPCIÓN: A nivel general, esta fachada no tiene evidencias de lesiones severas en la mampostería por causa del asentamiento diferencial entre el bloque de 3 pisos, el unico signo de este fenomeno se observa en las escaleras, las cuales son un elemento adosado que se ve seriamente afectado presenta fracturas y dislocaciones que generan el desprendimiento de las piezas de mampostería que la conforman. A nivel de la mampostería las lesiones mas significativas corresponden a la erosión física y las lesiones provocadas a las unidades de ladrillo, causados por la calidad del material y la instalación de elementos superpuestos en la fachada, adicionalmente, la fachada carece de mantenimiento, fachada expuestas al ambiente sin ningun tipos de protección ante el agua, aumentan los procesos de erosión en algunas de sus piezas de mampostería, deterioro en los morteros de pega y en los pañetes debido a la humedad, de igual manera se observa una gran afectación por humedad en los aleros, las bajantes se encuentran en mal estado permitiendo la humedades causadas por estas tuberías a la fachada.

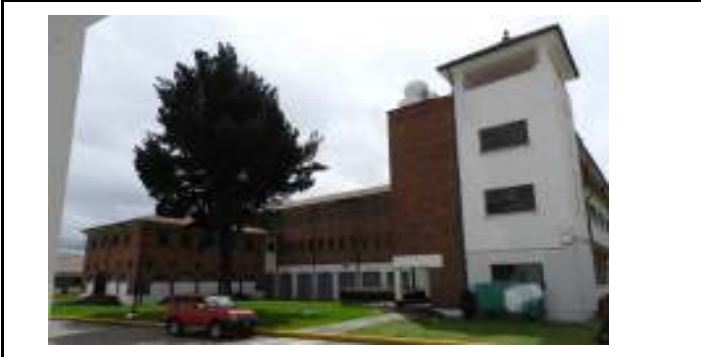
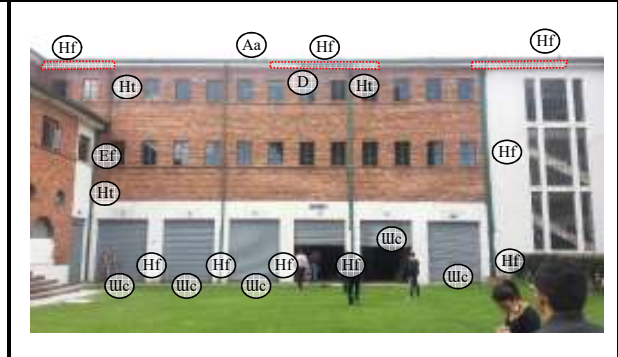
DESCRIPCIÓN: A nivel general, esta fachada no tiene evidencias de lesiones severas en la mampostería, las lesiones mas significativas corresponden al ensuciamiento por depositos y lavado diferencial en la esquina donde se encuentra con el bloque de dos pisos, sumado a la humedad que se produce por la ruptura y mal estado de las bajantes de aguas lluvias, la fachada carece de mantenimiento, fachada expuestas al ambiente sin ningun tipos de protección ante el agua, aumentan los procesos ensuciamiento y eflorencias en algunas de sus piezas de mampostería, deterioro en los morteros de pega y en los pañetes debido a la humedad. Asi mismo las secciones de muro que se encuentra pañetadas, se observa un deterioro superficial de la pintura de acabado, se ven desprendimientos por humedad. Se observa una gran afectación por humedad en los aleros, el mal estado de las canales, sumado a las bajantes en mal estado generan humedades por filtración que afectan la estructura del cielo raso y produce desprendimientos del material.

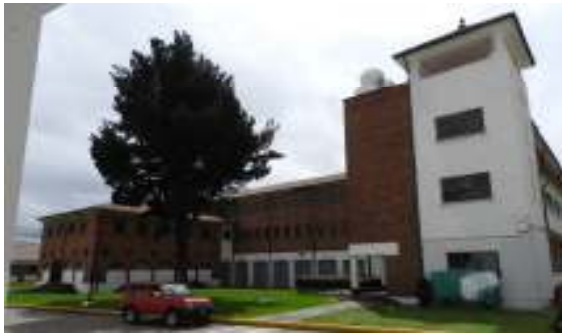
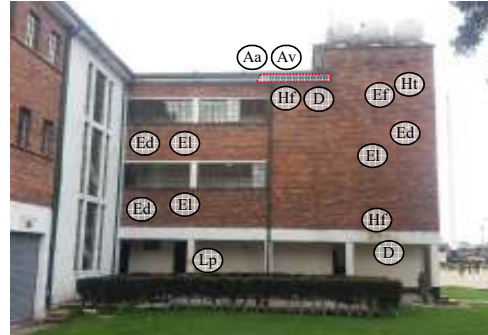
DESCRIPCIÓN: A nivel general, esta fachada no tiene evidencias de lesiones severas en la mampostería, las lesiones mas significativas corresponden al ensuciamiento por depositos y lavado diferencial en la esquina donde se encuentra con la fachada de la escalera y sobre el muro donde se instalaron tuberías de reboso para la terraza, la falta de mantenimiento permite la acumulación de residuos y origina el crecimiento de organismos vegetales sobre la mampostería, así como ensuciamiento y eflorescencias, la fachada carece de mantenimiento, fachada expuestas al ambiente sin ningún tipo de protección ante el agua, aumentan los procesos ensuciamiento y eflorescencias en algunas de sus piezas de mampostería, deterioro en los morteros de pega y en los pañetes debido a la humedad. Se observa una gran afectación por humedad en los aleros, el mal estado de las canales, sumado a las bajantes en mal estado generan humedades por filtración. Se observa una sección correspondiente a la estructura de concreto que ha sido pañetada, donde se evidencia un deterioro en el mortero causando desprendimiento total así como deterioros superficiales de la pintura de acabado, se ven desprendimientos por humedad.

CARACTERÍSTICAS FÍSICAS	ESQUEMA DEL ELEMENTO DE LA LESION
LARGO(m)	±0,37 - ±2,87
ANCHO (m)	±0,05 - ±0,75
ALTO (m)	±0,15 - ±7,83
ESPESOR(mm)	±1 - ±12
AREA (m²)	
VOLUMEN (m³)	
COLOR (PAL MOSS)	b8784a, 6c5851, fd9cf9, ececcc
PESO (Kg)	
HUMEDAD (%)	
T° AMBIENTE (°C)	14°C
SUPERFICIE	
EXPOSICION AGUA	SI
GRADO	MODERADO
AFECTACIÓN	ACABADOS
NIVEL RECUPERACIÓN	INTERVENCIÓN
REQUIERE ENSAYOS	NO

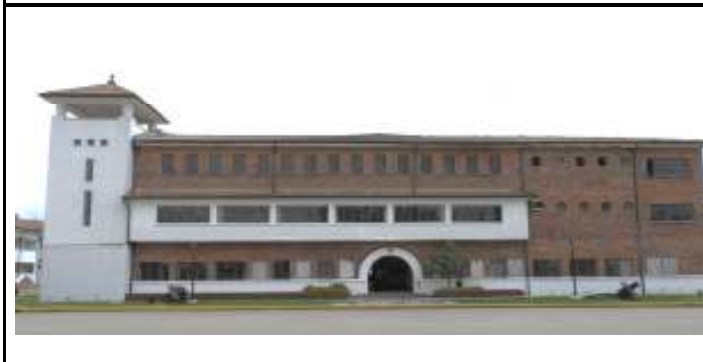
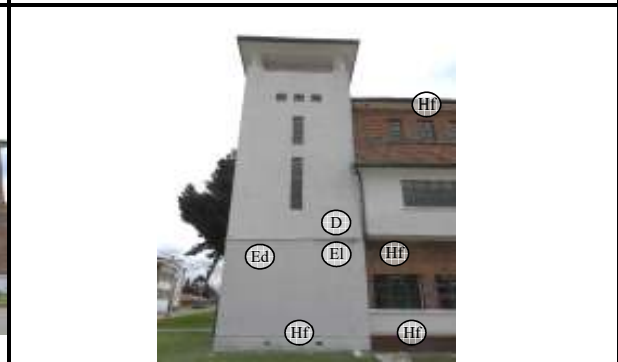
DESCRIPCIÓN: A nivel general, esta fachada no tiene evidencias de lesiones severas en la mampostería, las lesiones mas significativas corresponden al ensuciamiento por depositos, producto de la falta de mantenimiento en la fachada, la ausencia de hidrofugos, genera humedades por filtración al interior del edificio. La parte de la fachda que ha sido pañetada y se le ha dado un acabado con pintura blanca, se observa en buen estado, por tratarse de la fachada principal sobre el campo de paradas, se han aplicado multiples capas de pintura y no se evidencian problemas con el mortero y/o con las unidades de mampostería, sobre esta fachada, se han sobrepuesto algunas instalaciones para el uso de las redes de comunicaciones, estas actuaciones estan generando ensuciamiento sobre la fachada, ademas de presentarse descolgados por una deficiente fijación. Se observan humedades en la parte baja del muro, que probablemente por capilaridad generan desprendimientos en la capa de acabado del muro y pueden estar afectando el mortero y las unidades de mampostería.

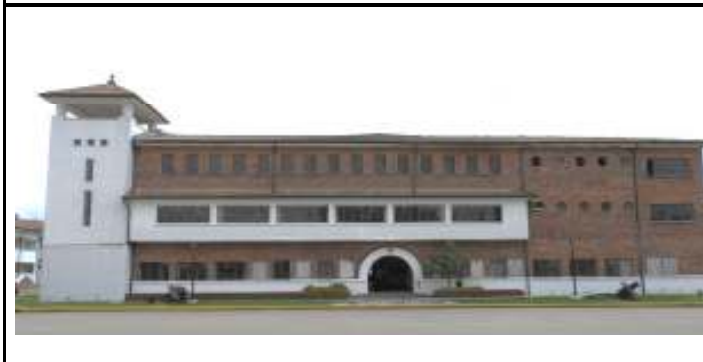
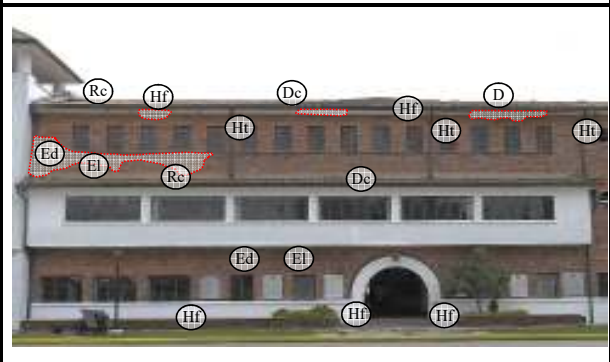
DESCRIPCIÓN: A nivel general, esta fachada no tiene evidencias de lesiones severas en la mampostería, las lesiones mas significativas corresponden al ensuciamiento por depositos, producto de la falta de mantenimiento en la fachada, la ausencia de hidrofugos, genera humedades por filtración al interior del edificio. La parte del segundo piso de la fachda que ha sido pañetada y pintada en color blanco, se encuentra con algunas lesiones por humedades reflejadas en los muros interiores, asi como fisuras a nivel de acabados, externamente se observa en buen estado por tratarse de la fachada principal sobre el campo de paradas, a la cual se han aplicado multiples capas de pintura, internamente se evidencian las lesiones por humedades que provienen de agua encapsulada de la fahada que busca espacio para salir y no lo puede hacer por el exterior por la cantidad de capas de pintura que tapan los poros del mortero y de la mampostería. Se repiten las humedades por la ruptura y/o desajuste de las canales y bajantes de aguas lluvias, a pesar del mantenimiento constante a las fachadas, la lesion en la cubierta no ha sido corregido, originando desprendimientos, y humedades en el cielo raso. De otra parte, tambien se observan humedades en la parte baja del muro, que probablemente por capilaridad y por la presencia de las mataras, generan desprendimientos en la capa de acabado del muro y pueden estar afectando el mortero y las unidades de mampostería.

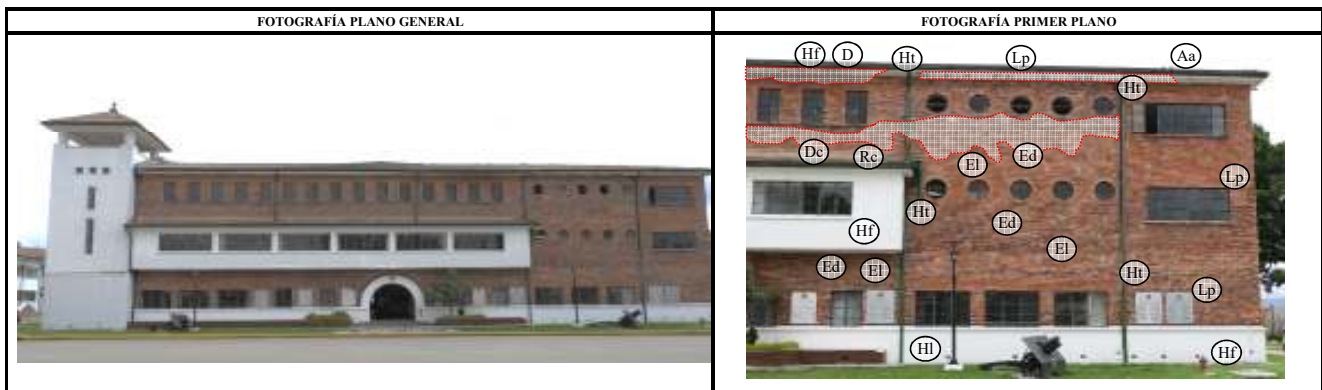
DESCRIPCIÓN: A nivel general, esta fachada no tiene evidencias de lesiones severas en la mampostería, las lesiones mas significativas corresponden al ensuciamiento por depositos, producto de la falta de mantenimiento en la fachada, la ausencia de hidrofugos, genera humedades por filtración al interior del edificio. La parte del segundo piso de la fachda que ha sido pañetada y pintada en color blanco, se encuentran con algunas lesiones por humedades reflejadas en los muros interiores, asi como fisuras a nivel de acabados, externamente se observa en buen estado por tratarse de la fachada principal sobre el campo de paradas, a la cual se han aplicado multiples capas de pintura, internamente se evidencian las lesiones por humedades que provienen de agua encapsulada de la fahada que busca espacio para salir y no lo puede hacer por el exterior por la cantidad de capas de pintura que tapan los poros del mortero y de la mampostería. Se repiten las humedades por la ruptura y/o desajuste de las canales y bajantes de aguas lluvias, a pesar del mantenimiento constante a las fachadas, la lesion en la cubierta no ha sido corregido, originando desprendimientos, y humedades en el cielo raso. De otra parte, tambien se observan humedades en la parte baja del muro, que probablemente por capilaridad y por la presencia de las mataras, generan desprendimientos en la capa de acabado del muro y pueden estar afectando el mortero y las unidades de mampostería.

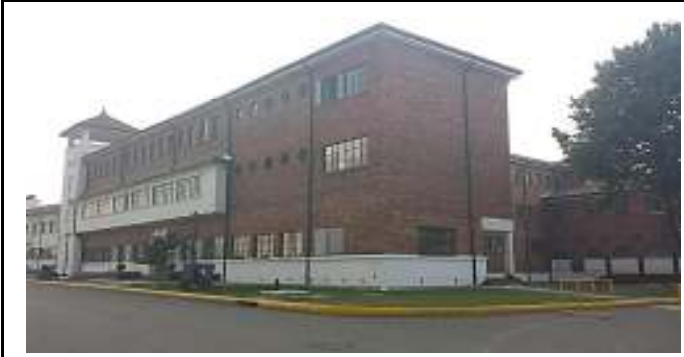
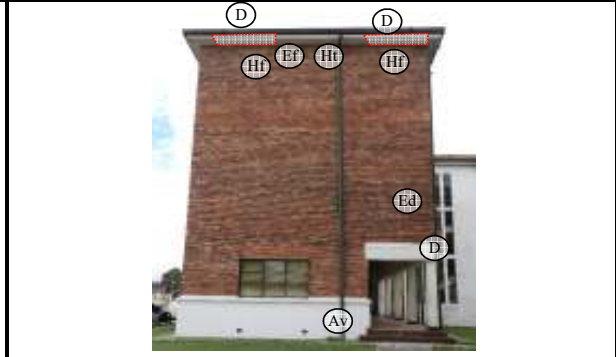
DESCRIPCIÓN: A nivel general, esta fachada no tiene evidencias de lesiones severas en la mampostería, las lesiones mas significativas corresponden al ensuciamiento por depositos, producto de la falta de mantenimiento en la fachada, la ausencia de hidrofugos, genera humedades por filtración al interior del edificio. La estructura del entrepiso del segundo nivel que se ve en la fachada que ha sido pañetada y pintada en color blanco, se encuentra con algunas lesiones por huendades y desprendimiento del mortero de pañete, en la parte media del muro de ladrillo, se presentam depositos de suciedad sobre la superficie del ladrillo asi como dentro de las juntas de los ladrillos al ser rehundidas, en la parte superior en el remate contra el cielo raso, se observan manchas de pintura sobre la mampostería y crecimiento de musgos sobre la superficie, aprovechando la humedad proveniente de las canales. Se observan las humedades en el cielo raso bajo el alero por por la ruptura y/o desajuste de las canales y bajantes de aguas lluvias, a pesar del manteniminto constante a las fachadas, la lesion en la cubierta no ha sido corregido, originando desprendiminetos, y humedades en el cielo raso. Actualmente no se observan humedades en la parte baja del muro, probablemente han sido ocultadas por las capas de pintura, sin embargo el crecimiento de especies vegetales presume la presencia de humedad que favorece su desarrollo.

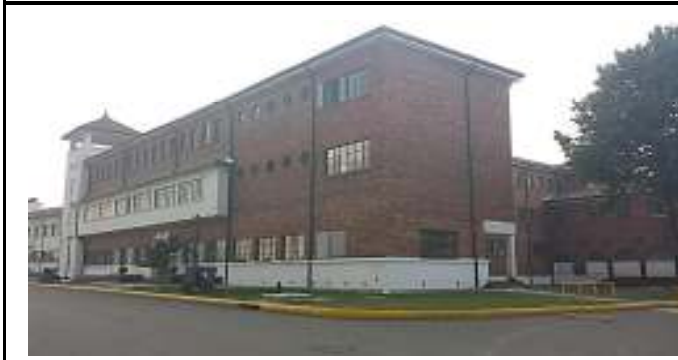
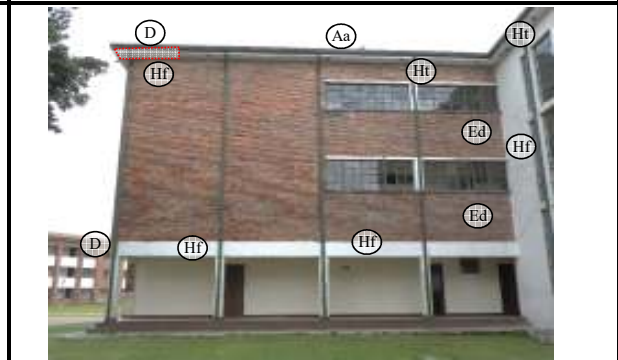
DESCRIPCIÓN: A nivel general, esta fachada no tiene evidencias de lesiones severas en la mampostería, las lesiones mas significativas corresponden al ensuciamiento por depositos, producto de la falta de mantenimiento en la fachada, la ausencia de hidrofugos, genera humedades por filtración al interior del edificio. La estructura del entrepiso del segundo nivel que se ve en la fachda que ha sido pañetada y pintada en color blanco, se encuentra con algunas lesiones por huendades y desprendimiento del mortero de pañete, en la parte media del muro de ladrillo, se presentan depositos de suciedad sobre la superficie del ladrillo asi como dentro de las juntas de los ladrillos al ser rehundidas, en la parte superior en el remate contra el cielo raso, se observan manchas de pintura sobre la mampostería y crecimiento de musgos sobre la superficie, aprovechando la humedad proveniente de las canales. Se observan las humedades en el cielo raso bajo el alero por por la ruptura y/o desajuste de las canales y bajantes de aguas lluvias, a pesar del mantenimimto constante a las fachadas, la lesion en la cubierta no ha sido corregido, originando desprendiminetos, y humedades en el cielo raso. Actualmente no se observan humedades en la parte baja del muro, probablemente han sido ocultadas por las capas de pintura, sin embargo el crecimiento de especies vegetales presume la presencia de humedad que favorece su desarrollo.

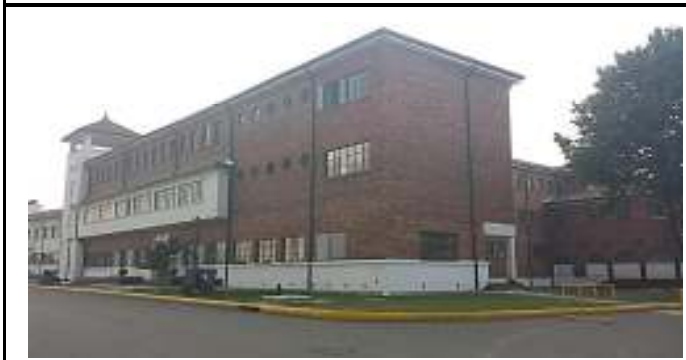
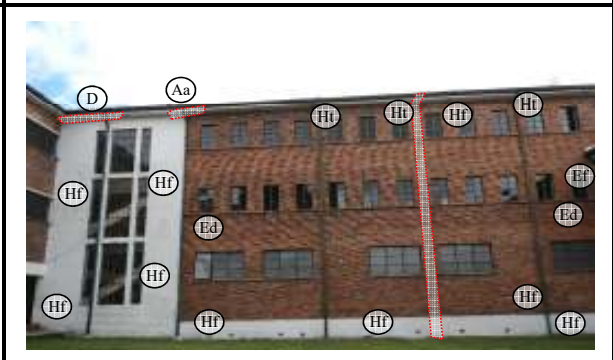
DESCRIPCIÓN: A nivel general, esta fachada no tiene evidencias de lesiones severas en la mampostería, las lesiones mas significativas corresponden a la presencia de humedades por causa de la ausencia de bajantes y el mal estado de las canales, la no conducción del agua, genera humedades, ensuciamientos y depositos de suciedad sobre la fachada, generando problemas de humedad en los espacios internos, esto se origina por la falta de mantenimiento en la fachada, la ausencia de hidrofugos, genera humedades por filtración al interior del edificio. La fachada de las escaleras que ha sido pañetada y pintada de blanco, se encuentra seriamente afectada por la humedad, que es el origen de los desprendimientos superficiales del acabado, bajo la hilada que sirve de alfagia a las fachadas, se observan procesos de encusamiento y acumulación de depositos de suciedad sobre la superficie del ladrillo asi como dentro de las juntas de los ladrillos al ser rehundidas. En la parte superior del muro, en el remate contra el cielo raso, se observan manchas de pintura sobre la mampostería. Se observan las humedades en el cielo raso bajo el alero por por la ruptura y/o desajuste de las canales y bajantes de aguas lluvias, a pesar del mantenimiento constante a las fachadas, la lesion en la cubierta no ha sido corregido, originando desprendimientos, y humedades en el cielo raso. Actualmente no se observan humedades en la parte baja del muro, probablemente han sido ocultadas por las capas de pintura, sin embargo el crecimiento de especies vegetales presume la presencia de humedad que favorece su desarrollo. La carpintería metálica en general se encuentra con procesos de corrosión, se ha pintado sobre el problema para minimizar la velocidad de avance, pero no se ha solucionado la causa de fondo, se observan pequeños desprendimientos de pintura donde se observa la oxidación de los angulos metalicos que conforman estas ventanas.

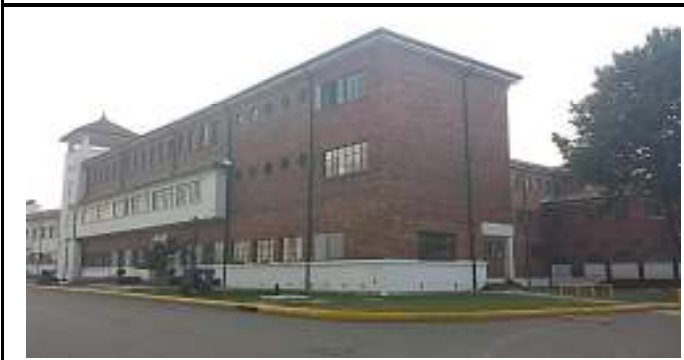
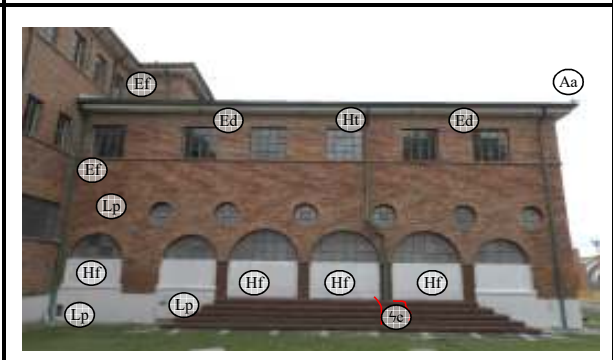
DESCRIPCIÓN: A nivel general, esta fachada no tiene evidencias de lesiones severas en la mampostería, las lesiones mas significativas corresponden a la presencia de humedades por desprendimientos en bajantes y el mal estado de las canales, en la esquina donde se encuentran los dos bloques de tres y cuatro pisos, se observan ensuciamiento por depositos mayorado por la presencia de humedades por las filtraciones de la bajante de aguas lluvias, generando problemas de humedad en los espacios internos, esto se origina por la falta de mantenimiento en la fachada, la ausencia de hidrofugos, en la parte inferior se ven los muros pañetados con presencia de humedades. En parte de la fachada, bajo la hilada que sirve de alféjaga a las ventanas de segundo piso, se observan procesos de encusamiento y acumulación de depositos de suciedad sobre la superficie del ladrillo asi como dentro de las juntas de los ladrillos al ser rehundidas. En la parte superior del muro, en el remate contra el cielo raso, se observan manchas de pintura sobre la mampostería. Se observan las humedades en el cielo raso bajo el alero por por la ruptura y/o desajuste de las canales y bajantes de aguas lluvias.

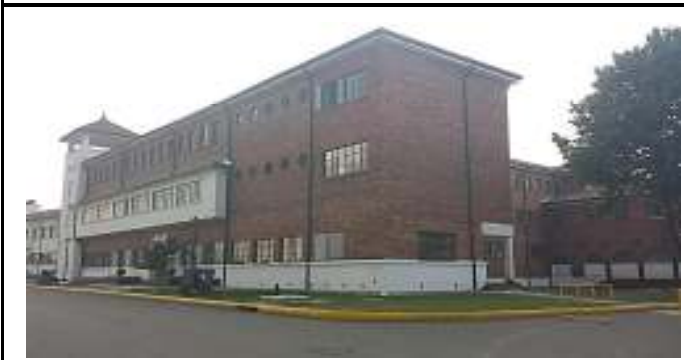
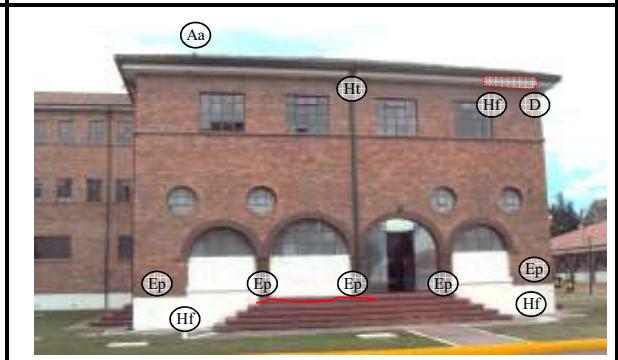
DESCRIPCIÓN: A nivel general, esta fachada no tiene evidencias de lesiones severas en la mampostería, las lesiones mas significativas corresponden a la presencia de humedades por desprendimientos en bajantes y el mal estado de las canales, en la esquina donde se encuentran los dos bloques de tres y cuatro pisos, se observan ensuciamiento por depositos mayorado por la presencia de humedades por la bajante de aguas lluvias, generando problemas de humedad en los espacios internos, esto se origina por la falta de mantenimiento en la fachada, la ausencia de hidrofugos, en la parte inferior se ven los muros pañetados con presencia de humedades. En parte de la fachada, bajo la hilada que sirve de alféiza a las ventanas de segundo piso, se observan procesos de encusamiento y acumulación de depositos de suciedad sobre la superficie del ladrillo asi como dentro de las juntas de los ladrillos al ser rehundidas. En la parte superior del muro, en el remate contra el cielo raso, se observan manchas de pintura sobre la mampostería. Se observan las humedades en el cielo raso bajo el alero por por la ruptura y/o desajuste de las canales y bajantes de aguas lluvias.
