ESTUDIO PATOLOGICO  
SEDE ADMINISTRATIVA LA LADERA  
MEDELLIN

UNIVERSIDAD SANTO TOMAS ABIERTA Y A DISTANCIA (UAVD) FACULTAD DE  
CIENCIAS Y TECNOLOGIAS

ESPECIALIZACION PATOLOGIA DE LA CONSTRUCCION

20 DE ENERO DEL 2021

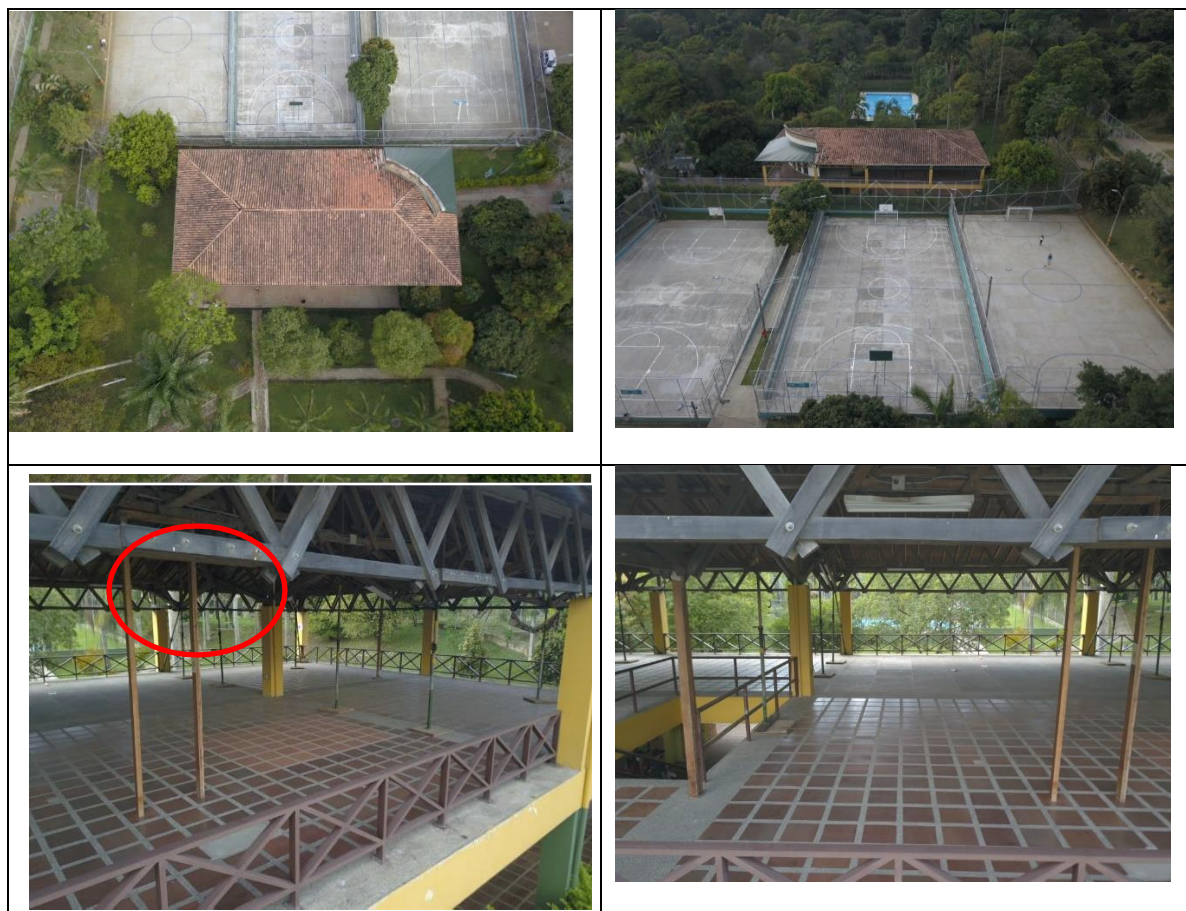
Fig. 8 imágenes del paciente, Medellín, sede administrativa, fuente propia.

En las imagen anteriores podemos percibir como en cada uno de los apoyos de cercha principales hubo la necesidad de poner un taco en madera para evitar el colapso de la misma , la madera aun no presenta un grado de desgaste significativoque dé lugar a pensar que la lesión es por deterioro del material, es más algunos elementos se pueden observar es muy buen estado, este espacio se encuentra abandonando y por su falla estructural está generando lesiones físicas como son humedades por filtración en el tejado, también por la fachada por no tener elementosde protección es decir una plata libre.

Y lesiones químicas como son eflorescencias en la mampostería del primer nivel, inclusive que también en algunos puntos como en la cocina y baños se percibe quees humedad que se está presentando por capilaridad del terreno y esto es debido atoda la humedad que se presenta en el sector.

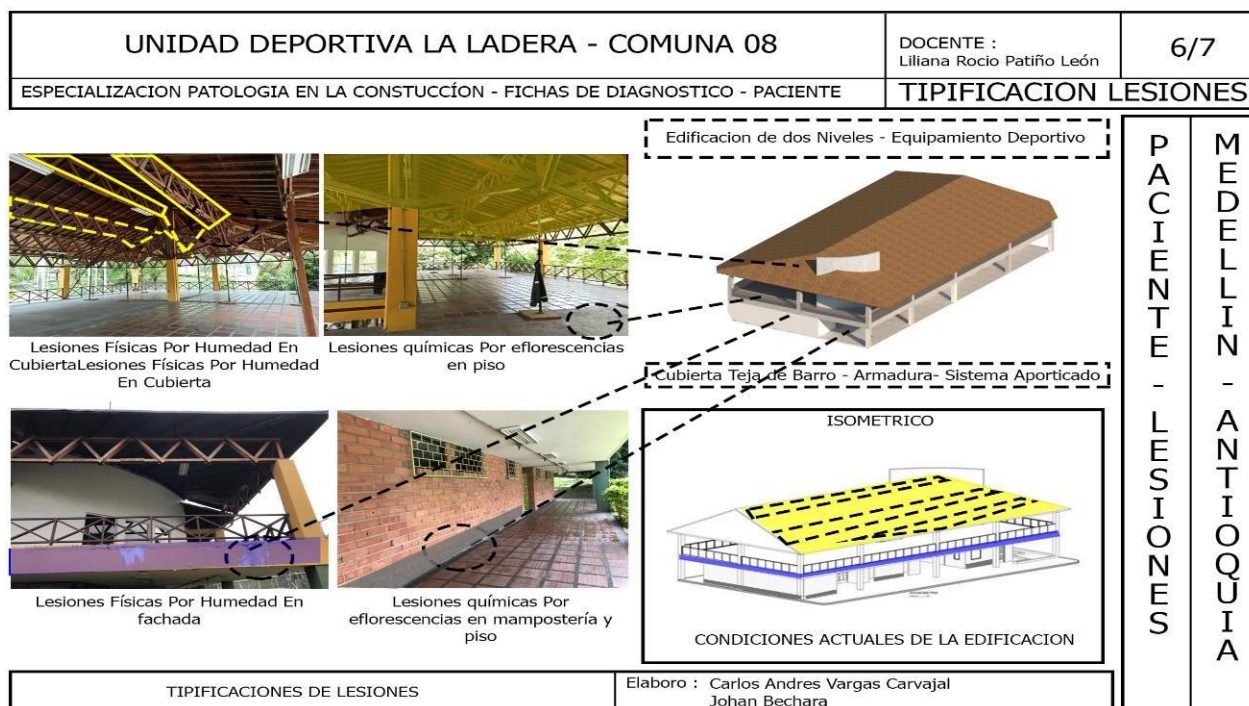
Fig. 11 lesiones del paciente, Medellín, cede administrativa, fuente propia.

| <br><br><br><br><br> | | <p><b>CLASIFICACIÓN</b></p> <p>La lesión física de humedad es una lesión primaria que desencadena manchas en la mampostería</p> <p><b>IESIONES - INTERNAS Y EVOLVENTE</b></p> <p>Cubierta Teja de Barro - Armadura- Sistema Aporticado</p> <p>Humedad en Muros Externos<br/>Clasificación de su Origen : Física , causada por filtración.<br/>Causa directa : Ensuciamiento por lavado Diferencial.<br/>Fachada</p> <p>Piso de Gres :<br/>lesión: erosión mecánica, tipo de lesión mecánica causada por su uso continuo y consecuente rozamiento por los factores que transitan por el sector como causa directa</p> <p>Humedad en Mampostería :<br/>Causa indirecta: Falta de mantenimiento y de impermeabilización del muro, falta de drenes en muro de contención</p> | |

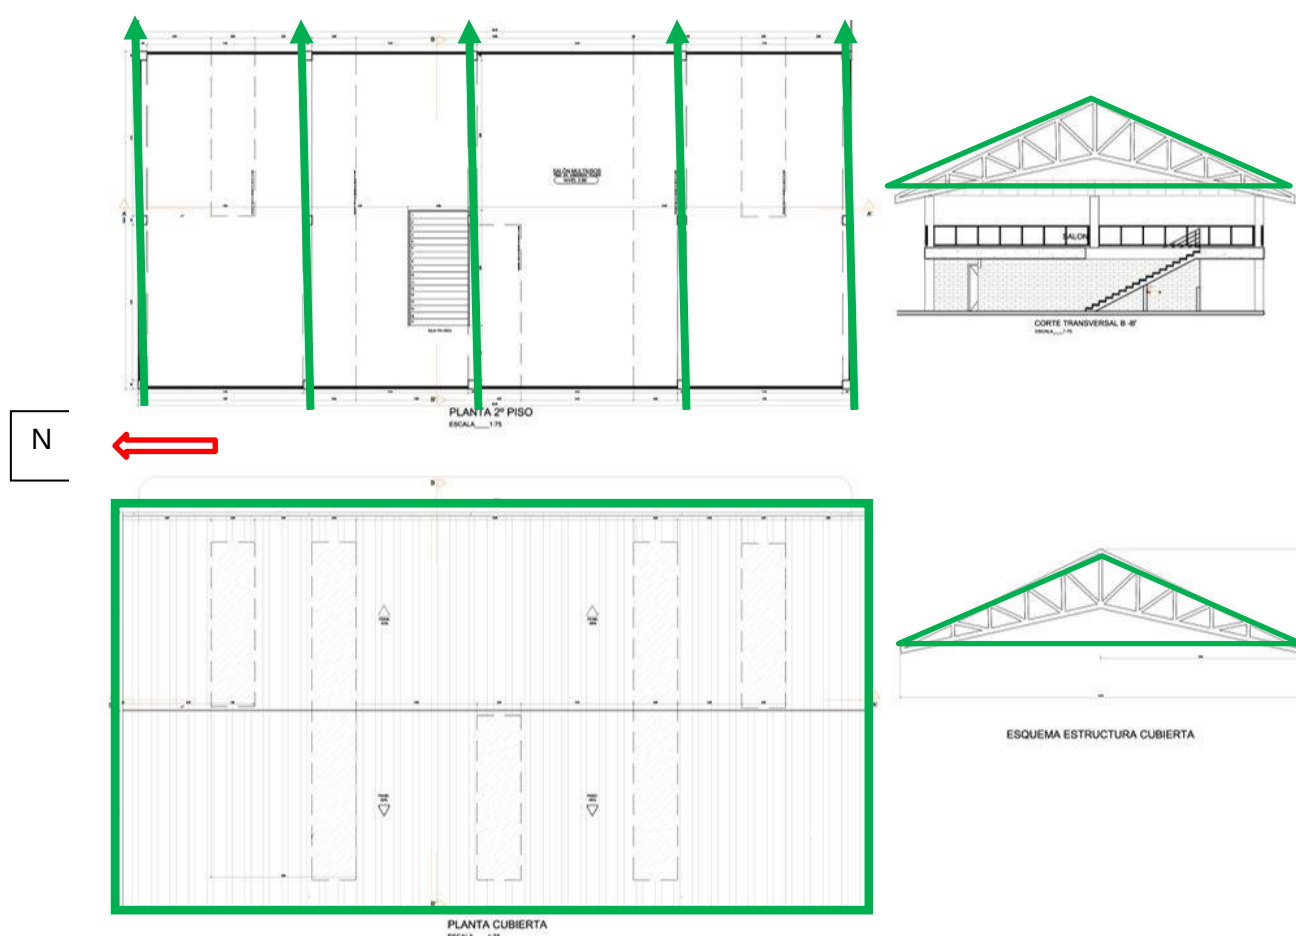
## 9. Propuesta De Intervención

Luego de analizar cada una de las lesiones que presenta la identificación podemos llegar a la conclusión que la mayor afectación que presenta la misma es por fallas en la estructura de la cubierta, el 90% de las lesiones del edificio viene del tejado evaluamos que si solucionamos esta lesión se puede recuperar la cubierta y así mismo poder volver a utilizar estas instalaciones las cuales se encuentran inhabilitadas hace 2 años, por ese motivo al realizar el registro ocular y compararlo con el levantamiento podemos identificar que la estructura tiene 5 elementos o cercha principales que basta con cambiarlas para solucionar la lesión de la sede administrativa.

Según las recomendaciones que nos realizó un ingeniero estructural la estructura de esta cercha es mejor cambiarla a la cercha HOWE, sistema estructura idóneo para este tipo de cubierta y lo mejor de este sistema es que podemos utilizar casi un 40% de la madera existente en la cubierta con la cual con este método nos estaríamos ahorrando hasta un 30% del costo total de la intervención, La Intervención Consiste En Cambiar Los Elementos Principales De Las Cerchas Por Unos Nuevos, Y Remplazar Las Partes Afectadas De La Cubierta.
