**PROYECTO DE APLICACIÓN A LA INGENIERÍA  
EVALUACIÓN DEL GRADO DE DETERIORO DEL PAVIMENTO EN LA  
AVENIDA CATAMA ENTRE CARRERAS 6 Y 15 ESTE, VILLAVICENCIO - META**

Documento final presentado como opción de grado para optar al título profesional  
de ingeniero civil

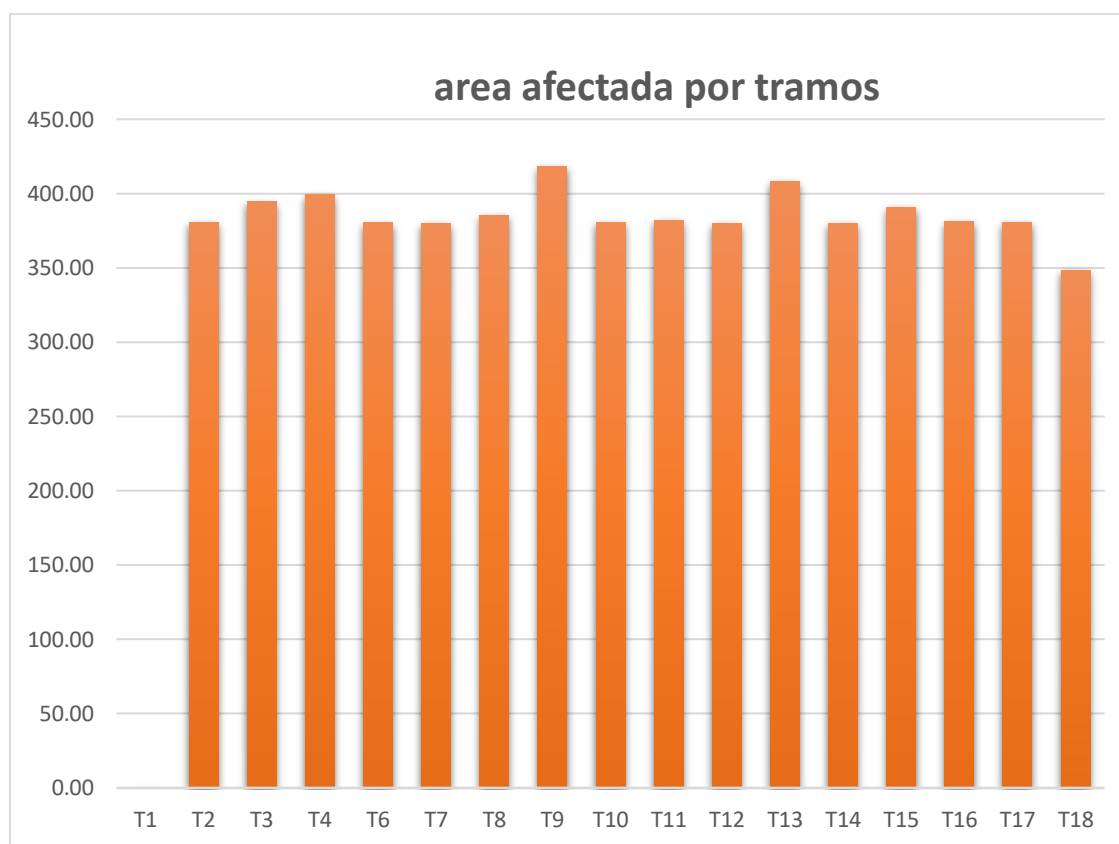
Figura 10.2 Área afectada por tramos

Como se evidencia en la figura 10.2 el tramo 9 en el K0+700 hasta el K0+800 es el que mayor área de daño representa en la estructura del pavimento y el tramo 18 que es donde se encuentra con el pavimento rígido, es el tramo que menor área de daño tiene la estructura

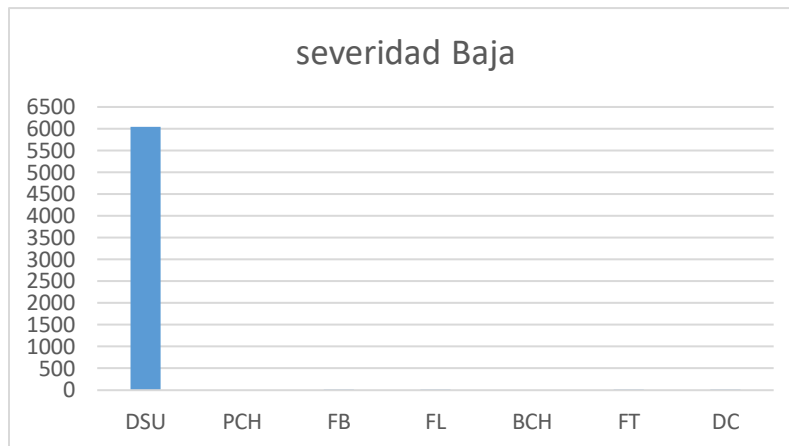
Figura 10.3 Severidad baja.

El desgaste superficial presente en toda la sección se presenta en severidad baja ya que no afecta en gran incidencia la carpeta asfáltica y se presenta en mayor concentración en un solo carril.

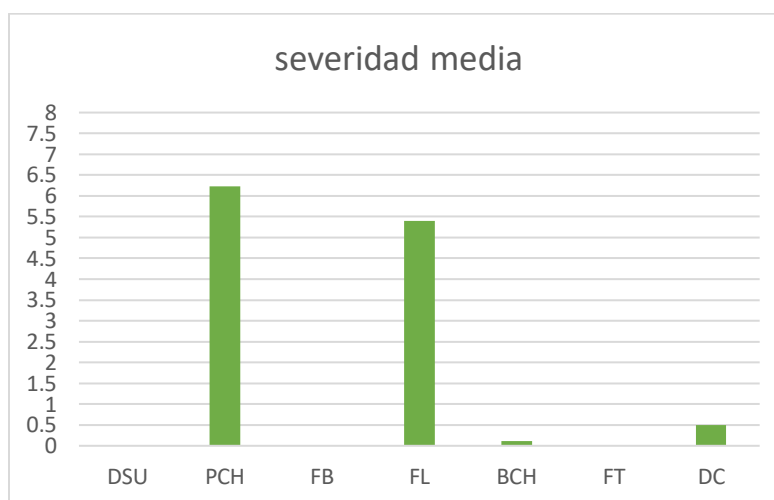
Figura 10.4 Severidad media.

Los parches se presentan en mayor área con severidad media y las fisuras en bloque presentan un alto grado de incidencia alta para la afectación de la estructura del pavimento. En la figura 10.5 mostrada a continuación se presenta un resumen de las figuras anteriores, donde se evidencian los tres grados de severidad por cada daño presentado.

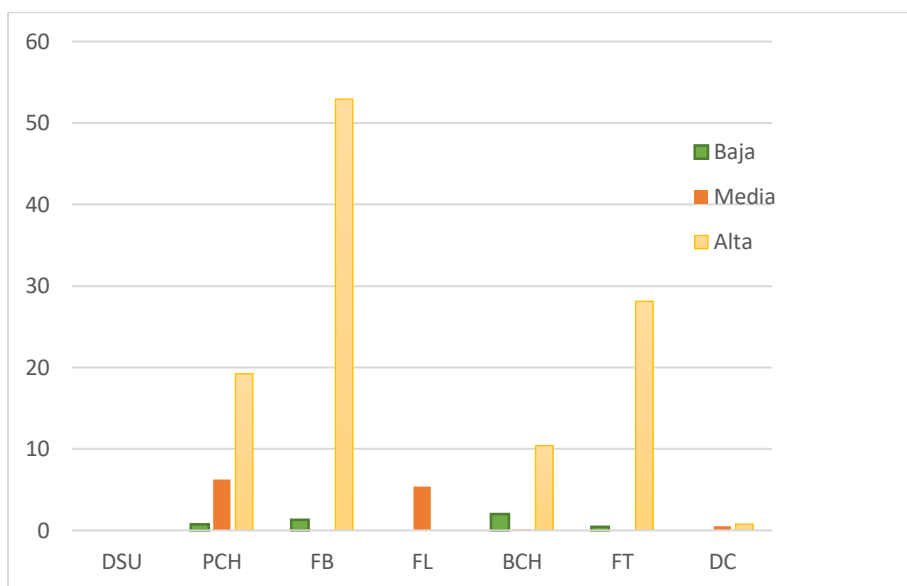
Figura 10.6 Severidad por cada daño presentado.

Sin tomar en cuenta el desgaste superficial que es el que mayor se presenta en toda la estructura del pavimento, el grado de incidencia de los demás daños evidenciados es alto, lo que es un indicador importante para realizar el plan de mantenimiento para la estructura vial.
