TRABAJO PROFESIONAL INTEGRADO

ESTUDIO PATOLÓGICO UNIDAD RESIDENCIAL ALTOS CAÑAVERAL CAMPESTRE  
FLORIDABLANCA - SANTANDER

UNIVERSIDAD SANTO TOMÁS  
VICERRECTORÍA DE UNIVERSIDAD ABIERTA Y A DISTANCIA  
ESPECIALIZACIÓN EN PATOLOGÍA DE LA CONSTRUCCIÓN  
BOGOTÁ, 2020

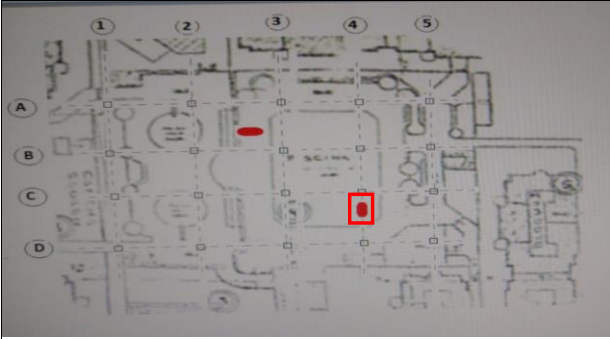
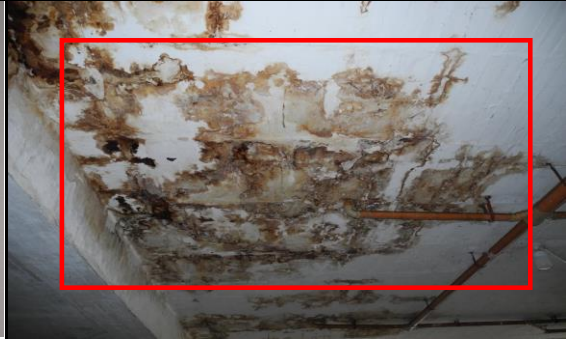
| FICHA DE LESIONES EN LA PATOLOGIA DE LA CONSTRUCCION | | | | No. FICHA | 2 |
|---|---|---|---|---|---|
| Se pueden evidenciar manchas en la placa generadas por humedad, debido a la falta de mantenimiento e impermeabilización de la piscina | | | | | |
| No se encontró ninguna información relacionada con la impermeabilización de la piscina al igual que datos de algun procedimiento de prevencion a la misma. Se evidencian otras lesiones similares en placa previendo como esta la mas crítica. | | | | | |
| Daño en placa de parqueadero correspondiente a manchaduras causando un color oscuro debido a la humedad causada a la falta de mantenimiento e impermeabilización de la piscina. | | | | | |

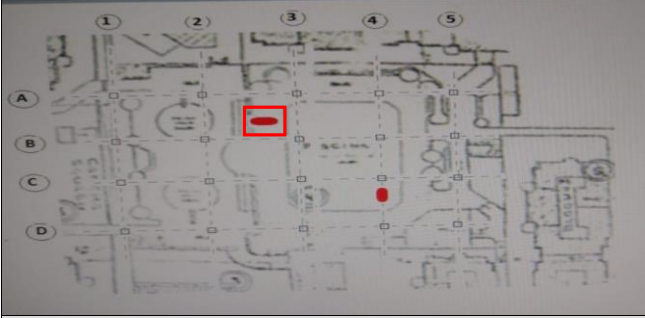
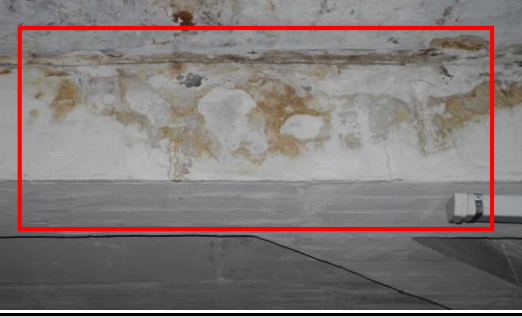
| FICHA DE LESIONES EN LA PATOLOGIA DE LA CONSTRUCCION | | | | | | No. FICHA | | 3 | | | |
|---|--|---|---|---|--|---|--|---|--|---|--|
| Se pueden evidenciar manchas en Viga generadas por humedad, debido a la falta de mantenimiento e impermeabilización de la piscina | | | | | | | | | | | |
| No se encontró ninguna información relacionada con la impermeabilización de la piscina al igual que datos de algun procedimiento de prevencion a la misma.<br>Se evidencian otras lesiones similares en Viga previendo como esta la mas critica. | | | | | | | | | | | |
| Daño Viga de parqueadero correspondiente a manchaduras causando un color oscuro debido a la humedad causada a la falta de mantenimiento e impermeabilización de la piscina. | | | | | | | | | | | |

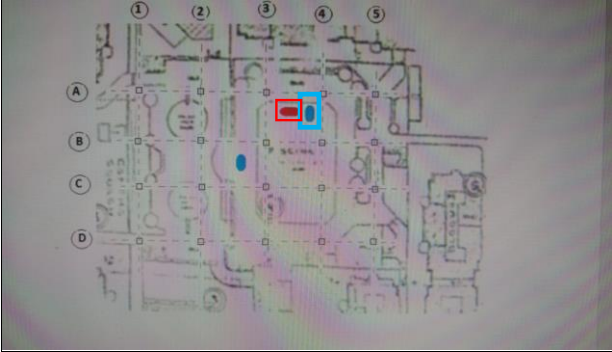
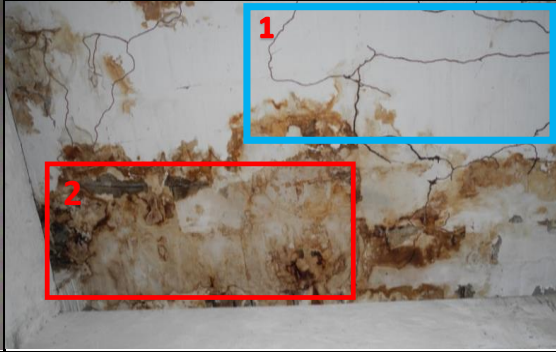
| FICHA DE LESIONES EN LA PATOLOGIA DE LA CONSTRUCCION | | | | | | No. FICHA | 4 |
|---|---|---|---|---|---|---|---|
| <p>1. se puede evidenciar grietas (Ahoyados carcomidos) por organismos naturales (insectos xilofagos), debido a la madera del caseton puesto que esta se convierte en un habitat y alimento para estos organismos.</p> <p>2. Se pueden evidenciar manchas en la placa generadas por humedad, debido a la falta de mantenimiento e impermeabilización de la piscina</p> | | | | | | | |
| <p>No se encontró ninguna información relacionada con la impermeabilización de la piscina al igual que datos de algun procedimiento de prevencion a la misma. Se evidencian otras lesiones similares en placa previendo como esta la mas critica</p> | | | | | | | |
| <p>Daño en placa de parqueadero correspondiente a manchaduras causando un color oscuro debido a la humedad causada a la falta de mantenimiento e impermeabilización de la piscina y se observan agretamientos por causa de organismos naturales debido a la presencia de madera en la placa.</p> | | | | | | | |

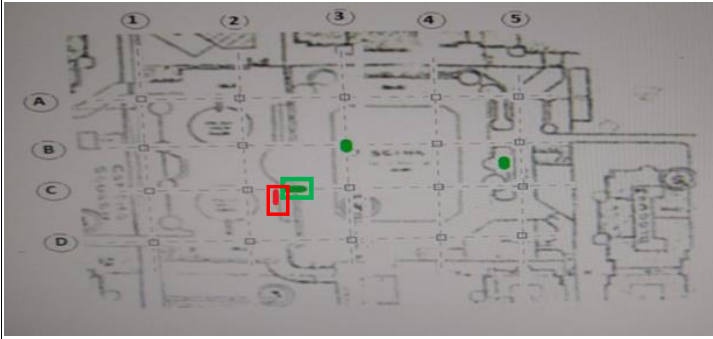
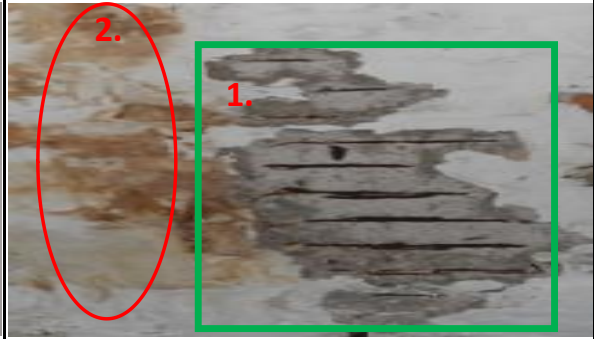
| FICHA DE LESIONES EN LA PATOLOGIA DE LA CONSTRUCCION | | | | | | No. FICHA | | 5 | |
|---|--|---|---|---|---|---|---|---|---|
| 1. Se evidencia corrosión en el acero, debido a la humedad y mala impermeabilización de la piscina y humedad por el medio en el que se encuentra la estructura.<br>2. Se pueden evidenciar manchas en placa generadas por humedad, debido a la falta de mantenimiento e impermeabilización de la piscina | | | | | | | | | |
| No se encontró ninguna información relacionada con la impermeabilización de la piscina al igual que datos de algún procedimiento de prevención a la misma.<br>Se evidencian otras lesiones similares en placa previendo como esta la mas crítica. | | | | | | | | | |
| Daño en placa de parqueadero correspondiente a manchaduras y corrosión, causando un color oscuro debido a la humedad y oxidación del acero generadas por la falta de mantenimiento e impermeabilización de la piscina y humedad por el medio en el que se encuentra. | | | | | | | | | |

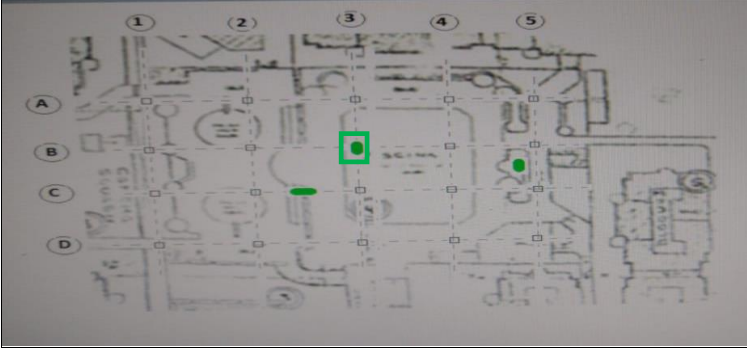
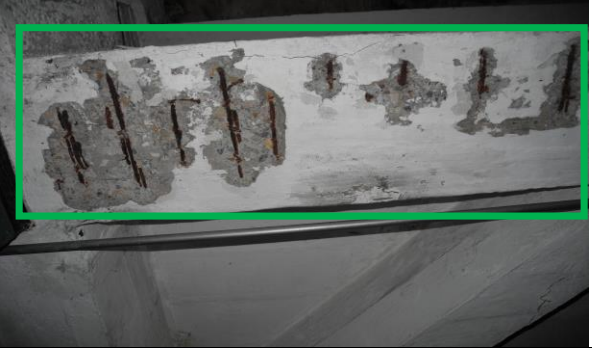
| FICHA DE LESIONES EN LA PATOLOGIA DE LA CONSTRUCCION | | | | | | No. FICHA | | 6 | |
|---|--|---|--|---|---|---|---|---|---|
| Se pueden evidenciar corrosion en el acero de la viga, debido a la humedad y falta de mantenimiento e impermeabilización de la piscina, y humedad según el medio en el que se encuentra la estructura. | | | | | | | | | |
| No se encontró ninguna información relacionada con la impermeabilización de la piscina al igual que datos de algun procedimiento de prevencion a la misma.<br>Se evidencian otras lesiones similares en vigas previendo como esta la mas crítica. | | | | | | | | | |
| Daño en Viga de parqueadero correspondiente a corrosion debido a la humedad causada por falta de mantenimiento e impermeabilización de la piscina, y humedad generada por el medio en el que se encuentra dicha estructura. | | | | | | | | | |

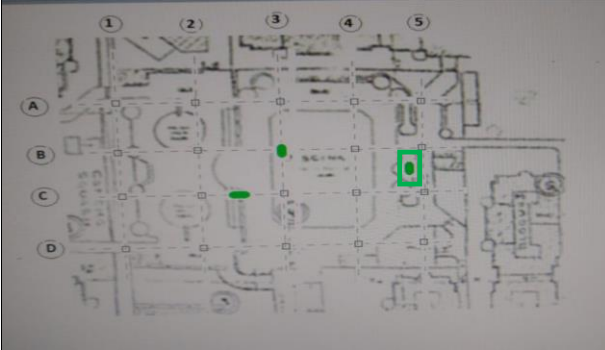
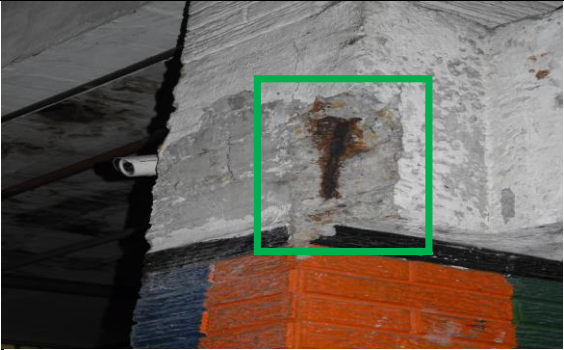
| FICHA DE LESIONES EN LA PATOLOGIA DE LA CONSTRUCCION | | | | No. FICHA | 7 | |
|---|---|---|---|---|---|---|
| Se pueden evidenciar corrosión en el acero de la viga, debido a la humedad y falta de mantenimiento e impermeabilización de la piscina, y humedad según el medio en que se encuentra la estructura. | | | | | | |

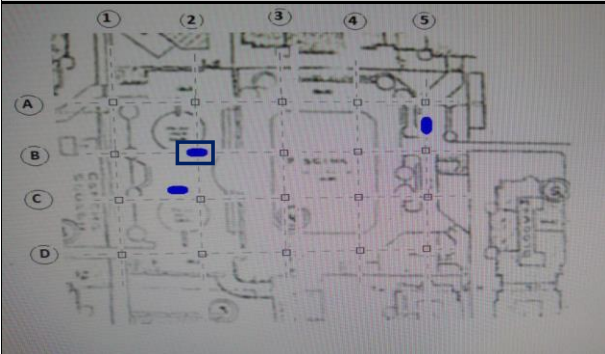
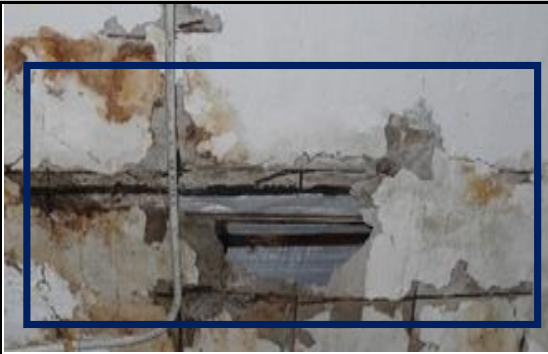
| FICHA DE LESIONES EN LA PATOLOGIA DE LA CONSTRUCCION | | | | No. FICHA | 9 |
|---|---|---|---|---|---|
| Se aprecia el descascamiento de la torta inferior de la placa dejando expuesto la malla electrosoldada la cual interviene en la retención del mortero que actúa como recubrimiento | | | | | |

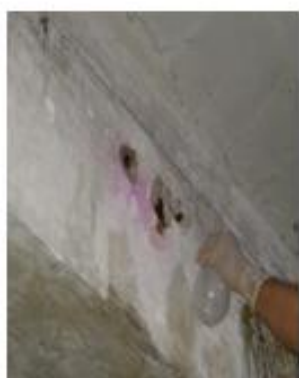
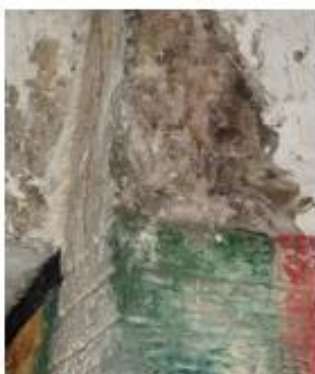
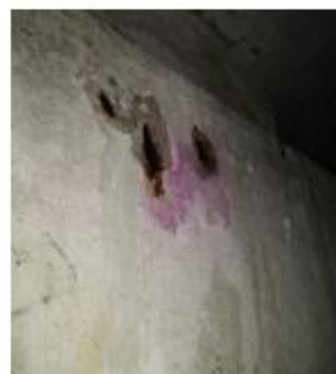
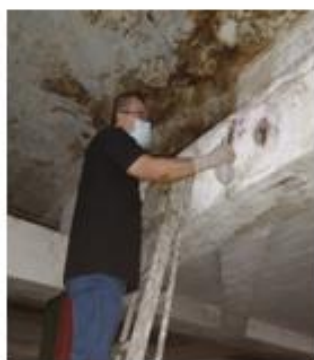
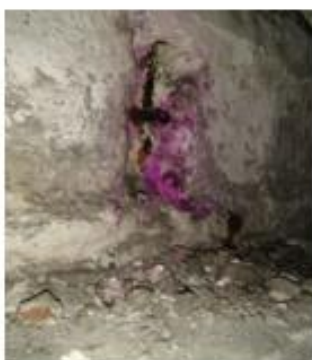
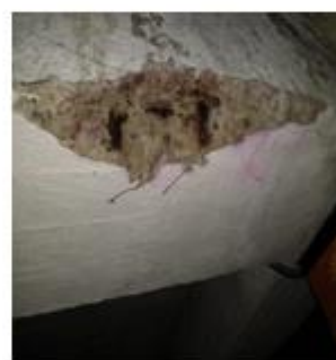
## ANEXO 5. REGISTRO FOTOGRÁFICO DE ENSAYO CARBONATACION

- Este ensayo se realiza en la parte del sótano (columnas-vigas) en los puntos donde presentan los desprendimientos de concreto y de acuerdo a lo encontrado, se deduce que presentan un gran daño de carbonatación afectando de esta manera el acero de refuerzo es decir, la despasivación, causando además daño de corrosión y posterior deterioro de la estructura si este se deja avanzar. Los resultados se encuentran en el ANEXO 5.
