**ESTUDIO PATOLÓGICO EN LA BASE ESTABILIZADA CON CRUDO DE
CASTILLA DEL K0+230 AL K2+330 DE LA VÍA DE ACCESO A LA VEREDA LA
ARGENTINA DEL MUNICIPIO DE VILLAVICENCIO META**

ESPECIALIZACIÓN PATOLOGÍA DE LA CONSTRUCCIÓN

**Trabajo final de grado presentado como requisito para optar al título de
Especialista en Patología de la Construcción**

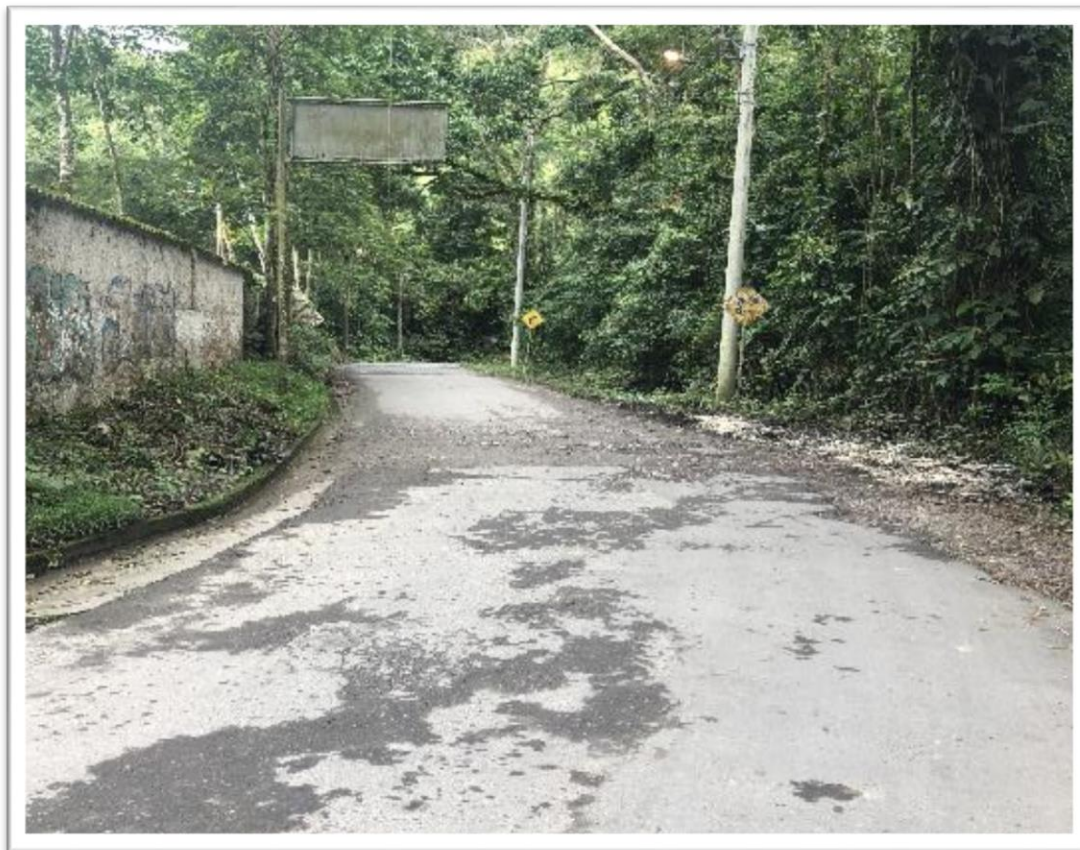
Fotografía 1. Primer recorrido e identificación de lesiones del paciente, ubicadas en el K0+250.

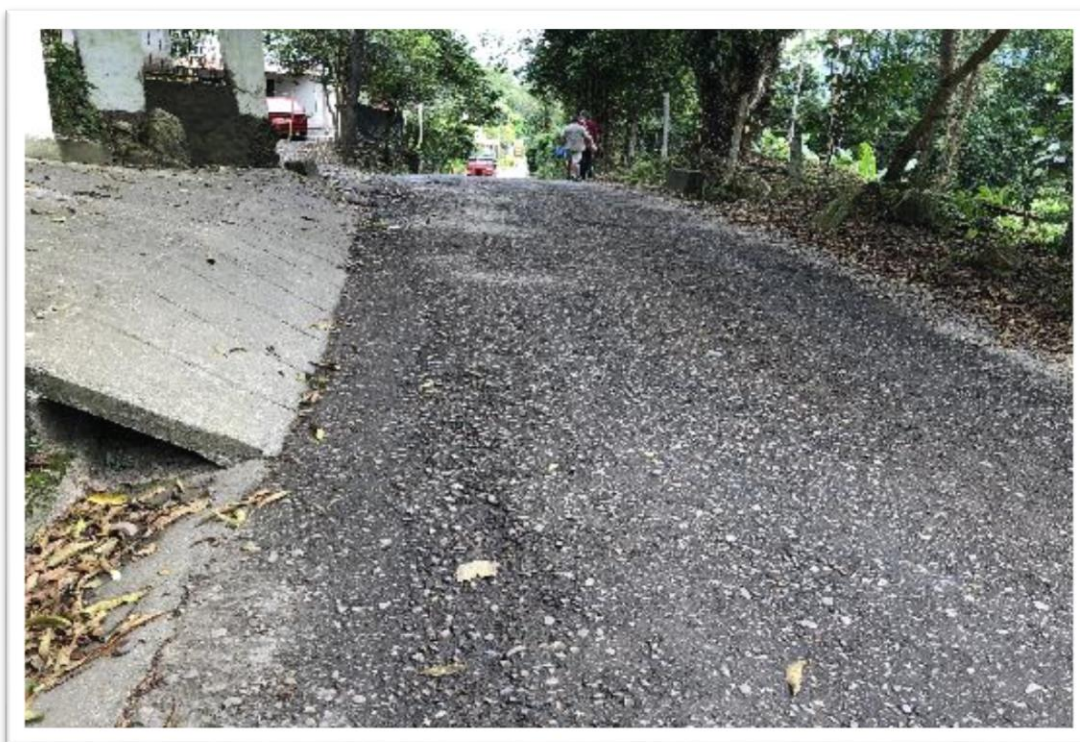
Fotografía 2. Primer recorrido e identificación de lesiones del paciente, ubicadas en el k1+930

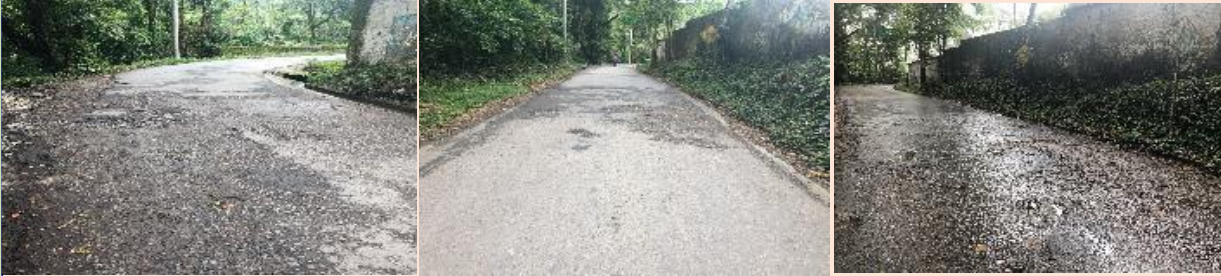
Lesión	<ul style="list-style-type: none"> - Deterioro superficial. - Pérdida de áridos. 		
Causa	SOMBRA		
Estado			
Bueno			
Regular			
Malo	Necesita intervención pero su urgencia es tratable.		
Materiales	Sub base Granular y Capa de Rodadura en Base Estabilizada con Crudo de Castilla	Diagnóstico	Lesiones en la vía por afectaciones de uso, agravadas por la humedad.
Ubicación	K0 + 230 al K0 + 320	Propuesta Intervención	Reparación a profundidad parcial y poda de los arboles con un mejoramiento de la cuneta margen Derecha
Causa	Humedad prolongada	Alcance de la propuesta	K0+230 al K2+330 de la vía
Hipótesis	Esta zona por permanecer a la sombra de los arboles, se concentra la humedad.	Riesgos	Accidentalidad
Estudios a realizar	CBR -Granulometría -Límites de Attemberg -% de humedad -Perfil -Contenido de asfalto		
Tipo de proyecto	Mantenimiento		
Profesionales	Topografo - Ingeniero civil o Ingeniero de vías - Especialista en patología de la construccion.

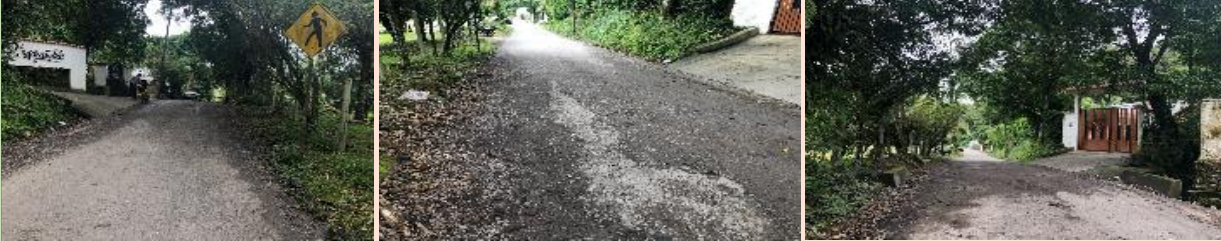
Lesión	- Perdida del ligante asfáltico - Deterioro superficial.
Causa	ARBOLES
Estado	
Bueno	
Regular	Necesita intervención pero su urgencia es tratable y aplazable
Malo	
Materiales	Sub base Granular y Capa de Rodadura en Base Estabilizada con Crudo de Castilla
Ubicación	K1+930 A K2+00
Causa	Descomposición de materia orgánica y constante humedad.
Hipótesis	La ubicación de un arbo de la especie Mangifera indica, comúnmente mango. La descomposicon de su fruto y las hojas hacen que permanezca en estado humedo, como la obstruccion de las obras hidraulicas.
Estudios a realizar	CBR -Granulometría -Límites de Attemberg -% de humedad -Perfil -Contenido de asfalto
Tipo de proyecto	
Profesionales	Topografo - Ingeniero civil o Ingeniero de vías - Especialista en patología de la construccion.
Observaciones de la ficha	
Otras Consideraciones	
Diagnóstico	Acumulación de materia contaminante en descomposicion sobre la vía que junto con la humedad genera un deterioro superficial de la vía.

Propuesta Intervención	Reparación a profundidad parcial y tala del arbol.
Alcance de la propuesta	K0+230 al K2+330 de la vía
Riesgos	Accidentalidad

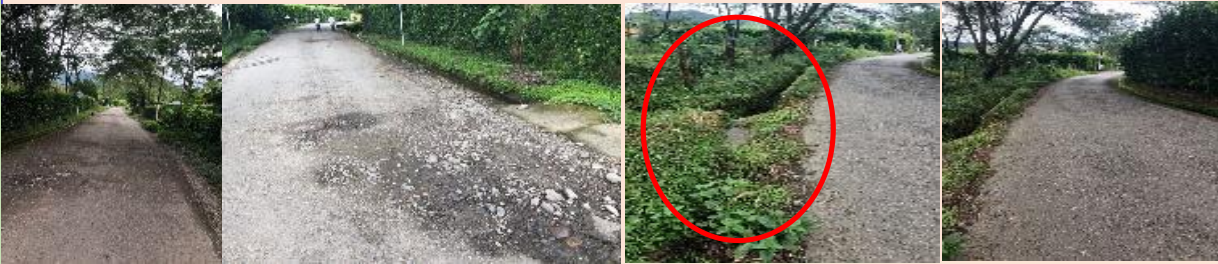
Lesión	- Desgaste superficial de la vía. - Bacheo. - Pérdida de áridos.
Causa	CUNETAS
Estado	
Bueno	
Regular	
Malo	Necesita intervención pero su urgencia es tratable
Materiales	Sub base Granular y Capa de Rodadura en Base Estabilizada con Crudo de Castilla
Ubicación	K2+090 A K2+280
Causa	Falta e insuficiencia de cunetas.
Hipótesis	Existe un lote aledaño a la vía que se encuentra desocupado del cual su aguas lluvias estan canalizadas a la cuneta existen; haciendo que su capacidad hidraulica sea insuficiente.
Estudios a realizar	CBR -Granulometría -Límites de Atterberg -% de humedad -Perfil -Contenido de asfalto
Tipo de proyecto	
Profesionales	Topografo - Ingeniero civil o Ingeniero de vias - Especialista en patologia de la construccion.
Observaciones de la ficha	
Diagnóstico	Afectación severa por la escorrentía sobre la vía, la cual ha provocado las lesiones mencionadas.

Propuesta Intervención	parcial y aumenta la capacidad hidraulica de la cuneta existente.
Alcance de la propuesta	K0+230 al K2+330 de la vía
Riesgos	Accidentalidad

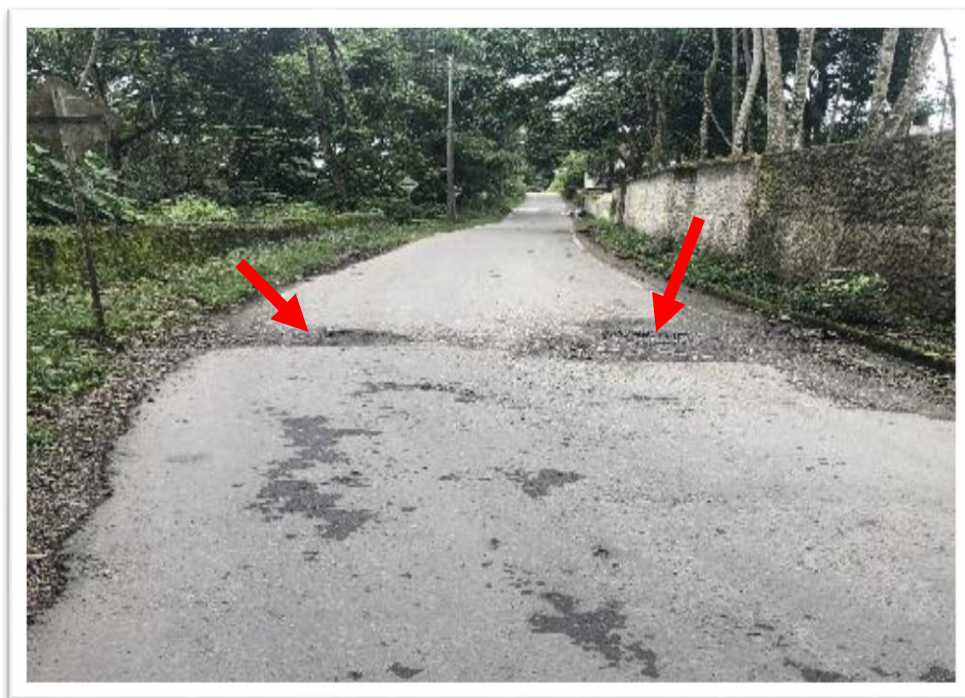
Fotografía 10. Localización en el Tramo A. Vereda La Argentina

Se identificó este tipo de falla en los tramos A y C, ya que en los puntos se encuentra en una desintegración total de la base estabilizada que deja expuestos los materiales granulares lo cual lleva a la extensión del área afectada y al aumento de la profundidad debido a la acción del tránsito. Dentro de este tipo de deterioro se encontraron los ojos de pescado que corresponden a baches de forma redondeada y profundidad variable, con bordes bien

definidos que resultan de una deficiencia localizada en las capas estructurales (INVIAS, 2013).

- Retención de agua en zonas fisuradas.
- Presencia de Humedad
- Evolución de otros daños, especialmente de piel de cocodrilo.
- Deficiencia de espesores de capas estructurales.

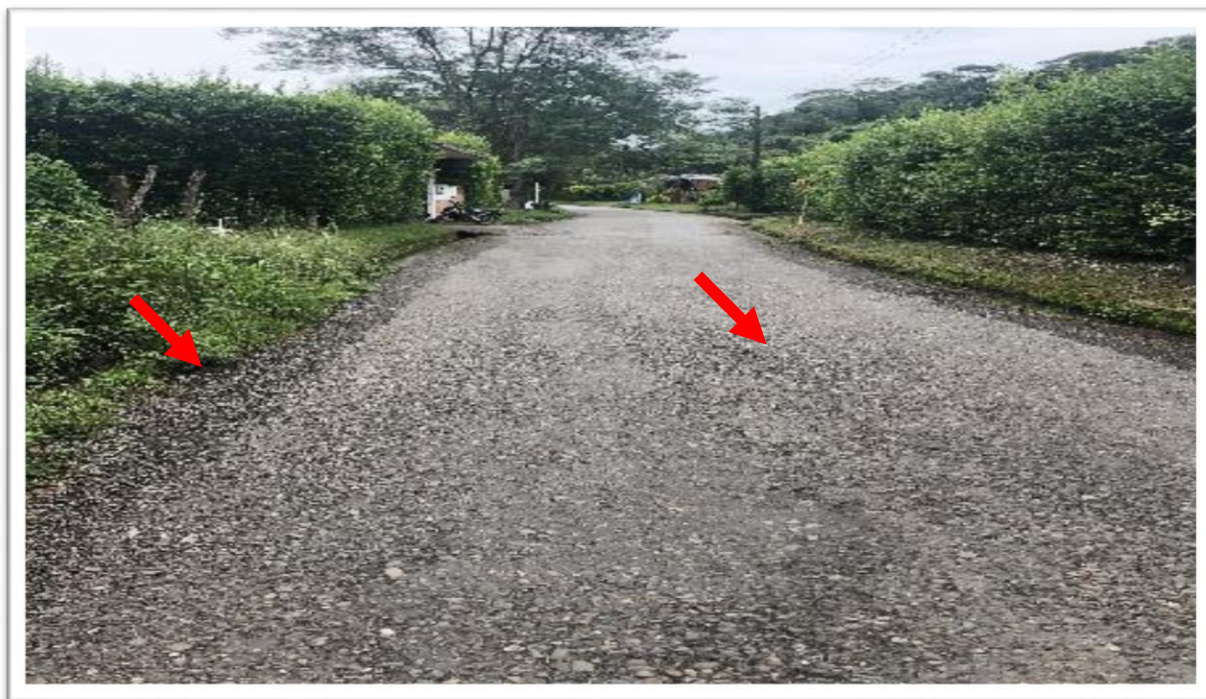
En el tramo C se evidencio un deterioro más crítico por presentarse pérdida de ligante. Que es ocasionado principalmente por la acción del tránsito en presencia de la escorrentía del agua cuando hay periodos de lluvia, esto debido a la deficiencia de la capacidad hidráulica de la cuneta existencia. Este daño provoca aceleración del deterioro de la Base por acción del medio ambiente y del tránsito.

Fotografía 12. Desgaste superficial de la vía en estudio. Vereda La Argentina.

- Por escorrentía superficial por deficiencia de obras de arte
- Acción intensa del agua u otros agentes abrasivos.

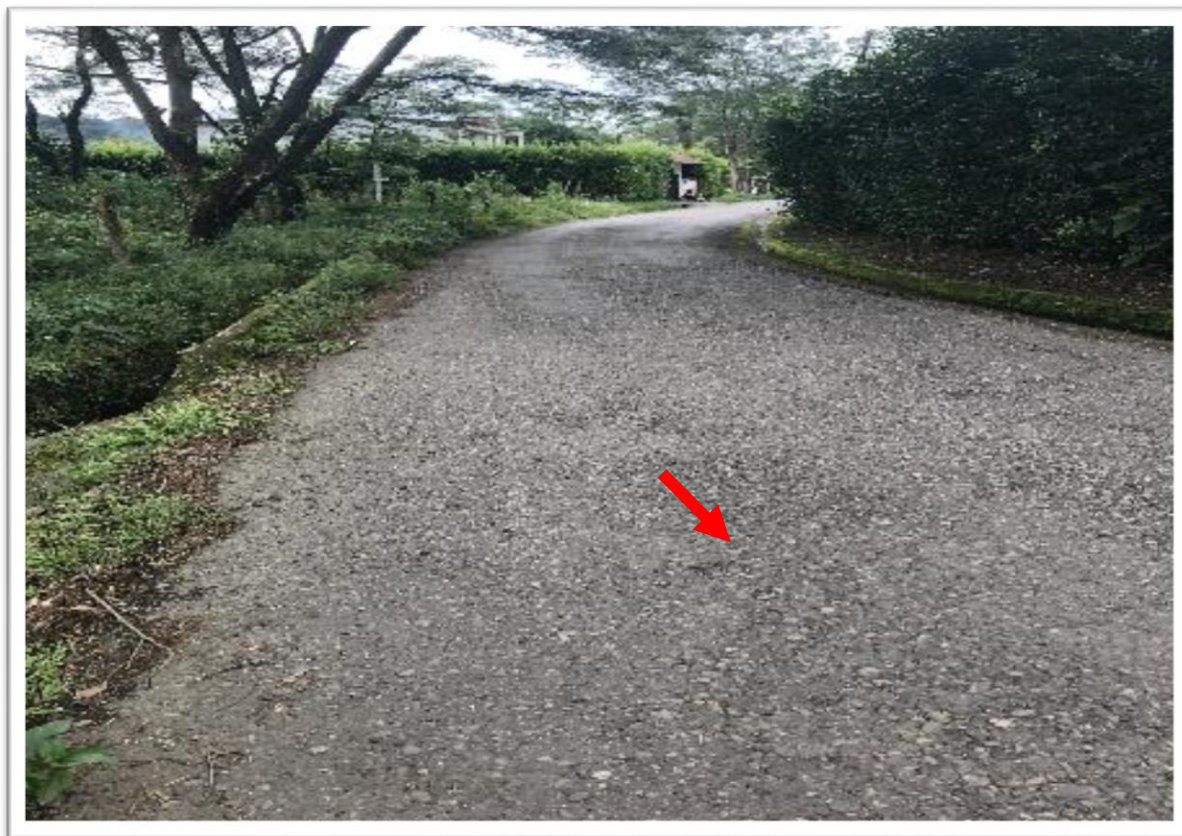
En el tramo C se evidencio una serie de fisuras interconectadas con patrones irregulares, generalmente localizadas en zonas sujetas a repeticiones de carga. La figuración tiene a iniciarse en el fondo de las capas.

Fotografía 13. Piel de cocodrilo en la vía en estudio. Vereda La Argentina.

- Problemas de drenaje que afectan los materiales granulares.
- Falla por fatiga de la estructura.
- Falla de la base estabilizada.
- Deformaciones de la subrasante.

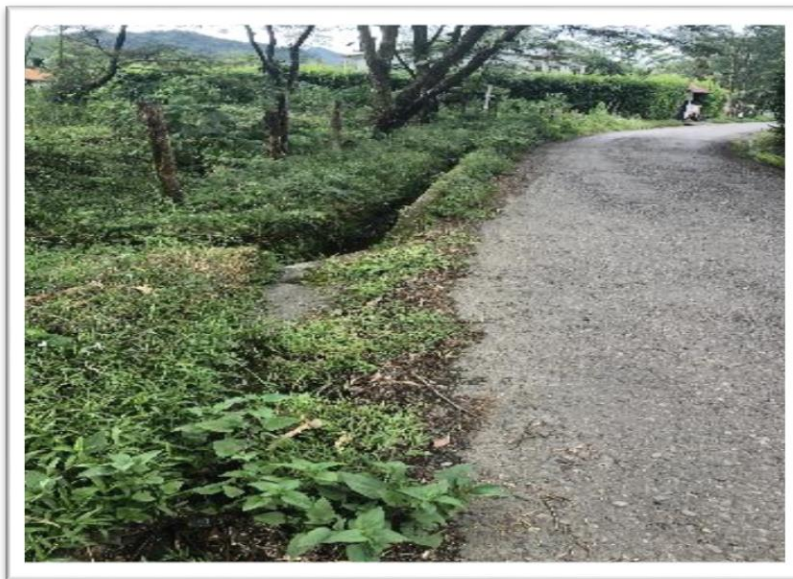
Fotografía 14. Cuneta con sección Hidráulica insuficiente. Vereda La Argentina.

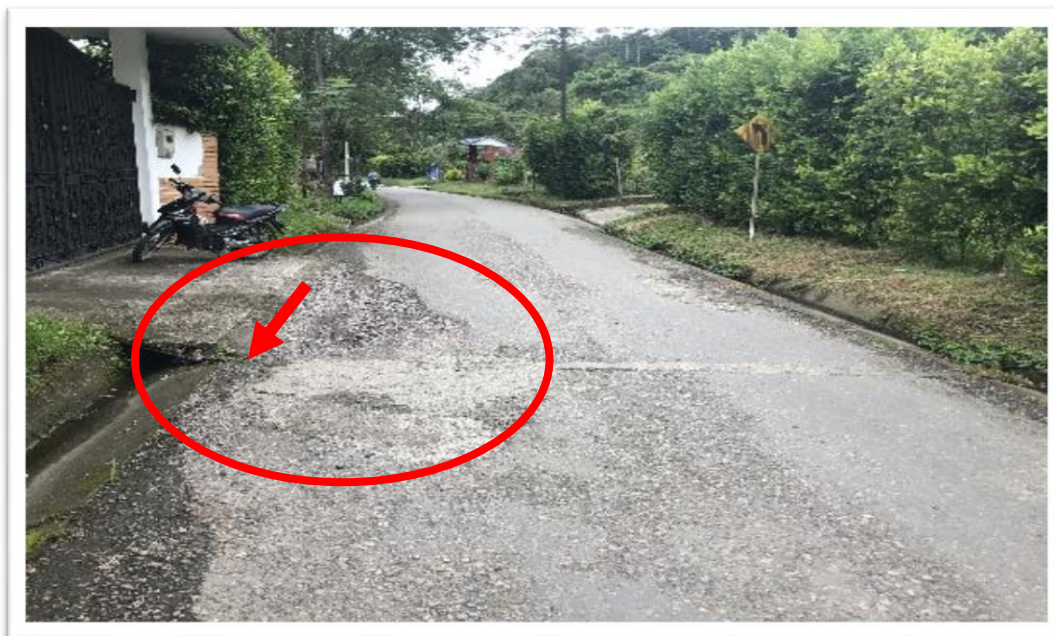
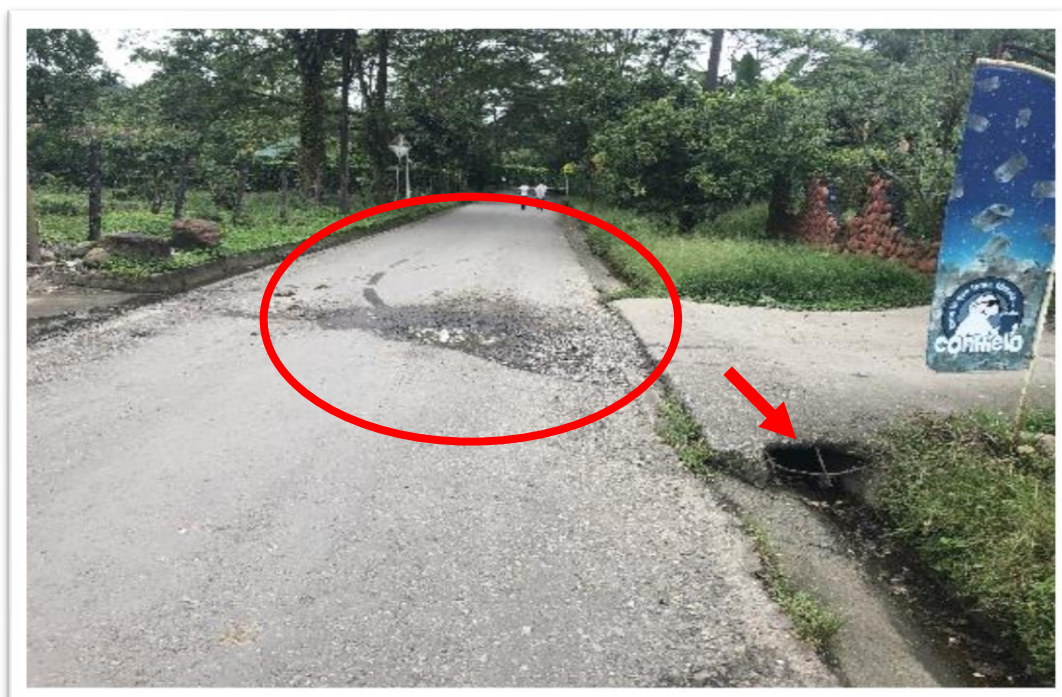
este espacio, al igual que en época de invierno se entorpece el recorrido del agua que al no pasar únicamente por la cuneta destinada para la conducción del agua se empieza a desgastar la Base Estabilizada.

Fotografía 15. Entrada a fincas en la vía en estudio. Vereda La Argentina.

Fotografía 16. Entrada a fincas en la vía en estudio. Vereda La Argentina.

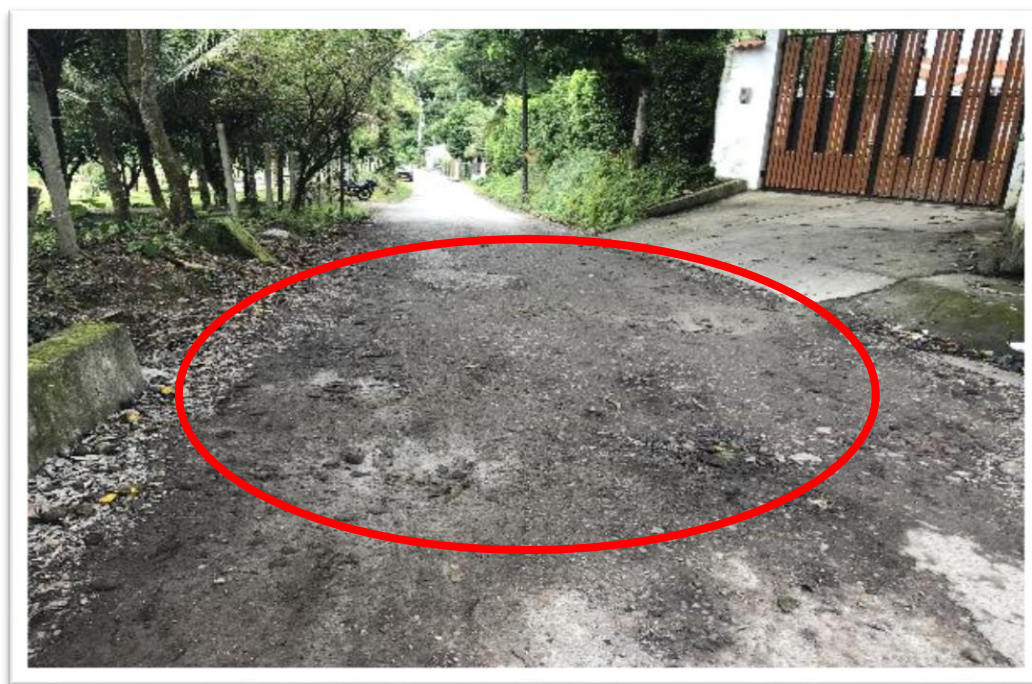
En el tramo C se encuentra el árbol *Mangifera indica*, comúnmente llamado Mango; su ramaje se encuentra muy extenso y sus frutos se depositan sobre la vía. Provocando descomposición de este y permanecía de humedad en este punto, ocasionando un desgaste superficial, con pérdida de los agregados por la acción del tránsito en presencia de saturación.

Fotografía 17. Sombra de árboles sobre la vía en estudio. Vereda La Argentina.
