| | | <b>Universidad Santo Tomás</b><br><b>ESPECIALIZACIÓN EN PATOLOGÍA DE LA CONSTRUCCIÓN</b><br><b>DIAGNOSTICO DEL ESTADO DE ESTRUCTURA DE CONCRETO</b> | | | | | | | <b>TPI: ESTUDIO PATOLOGICO DE PUENTE NORTE</b><br><b>Responsable</b><br><b>Ramiro Ordoñez Millán</b><br><b>Gustavo Alberto Orjuela Agudelo</b> | | |
| | | <b>IDENTIDAD</b><br><b>LOCALIZACIÓN:</b> Intersección av. 68 con 1ra de Mayo<br><b>NOMBRE DEL PUENTE:</b> Puente vehicular av. 68 costado norte<br><b>LUZ DEL PUENTE:</b> 260 m | | | | | | | <b>TIPO DE PUENTE:</b> Puente dovela sucesiva<br><b>Nº de LUCES:</b> 4<br><b>GALIBO:</b> 9.32 m | | |

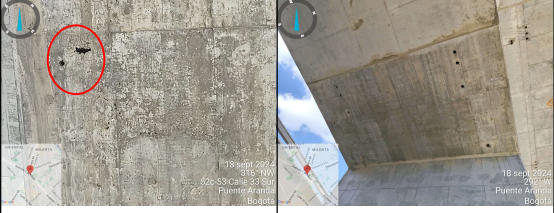
| <b>ALTERACIONES</b> | | Pérdida de sección | | | | | | | | | | | <b>OBSERVACIONES</b><br>Según lo evidenciado en las imágenes, durante el proceso de vaciado no se garantizo un correcto vibrado para evitar este hormiguero y porosidad en la losa inferior de la dovela 0 del apoyo 4. | | | | |

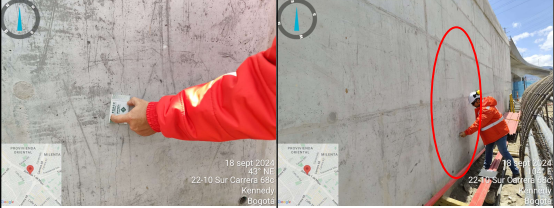
| <b>ALTERACIONES</b> | | Pérdida de sección | | | | | | | | | | <b>OBSERVACIONES</b><br>De acuerdo con el registro fotográfico se presenta una fisura considerable a lo largo del vástago del muro 2 del costado sur aporche occidental, las posibles causas de dicha lesión pueden ser un mal proceso de vibrado durante el vaciado de una de las dos secciones del elemento, también puede haber sido causada por los movimientos de maquinaria(vibrocompactador) para la compactación del material granular de relleno para el aporche. | | |

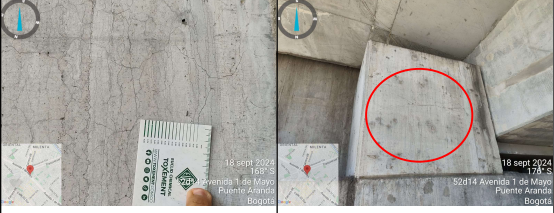
**Foto 1. micro fisuras en tope sísmico**

**OBSERVACIONES**  
 Se registro fotográfico los problemas de fisuración la principal causa se debe al mal proceso de curado ( muy poco tiempo de hidratación del elemento).
