## **Estudio Patológico al Puente sobre el Caño Parrado - Villavicencio, Meta**

Especialización en Patología de la Construcción

julio de 2023

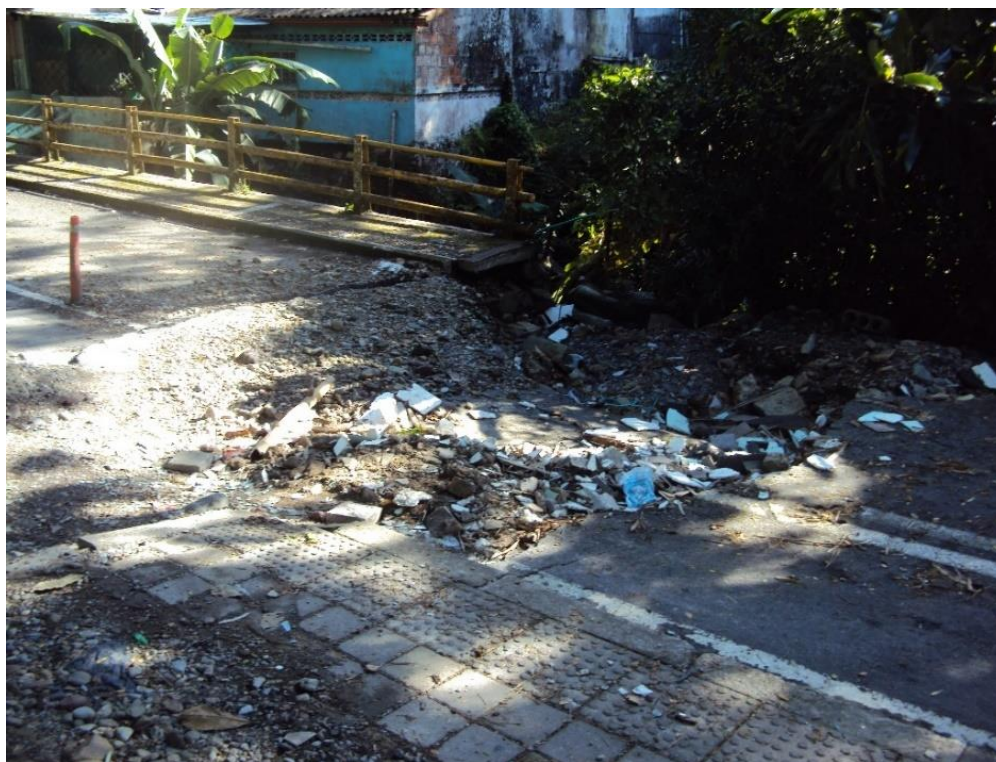
*Falla 1. Desprendimiento del material de relleno sobre el estribo del puente*

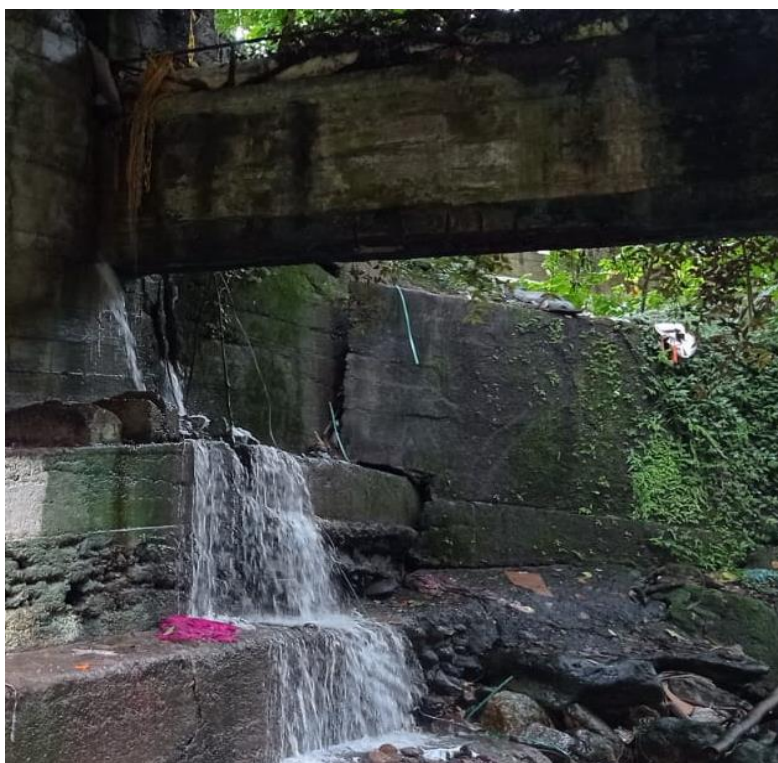
*Falla 2. Fracturación del muro de contención del estribo que permite el paso del agua a través de este elemento*

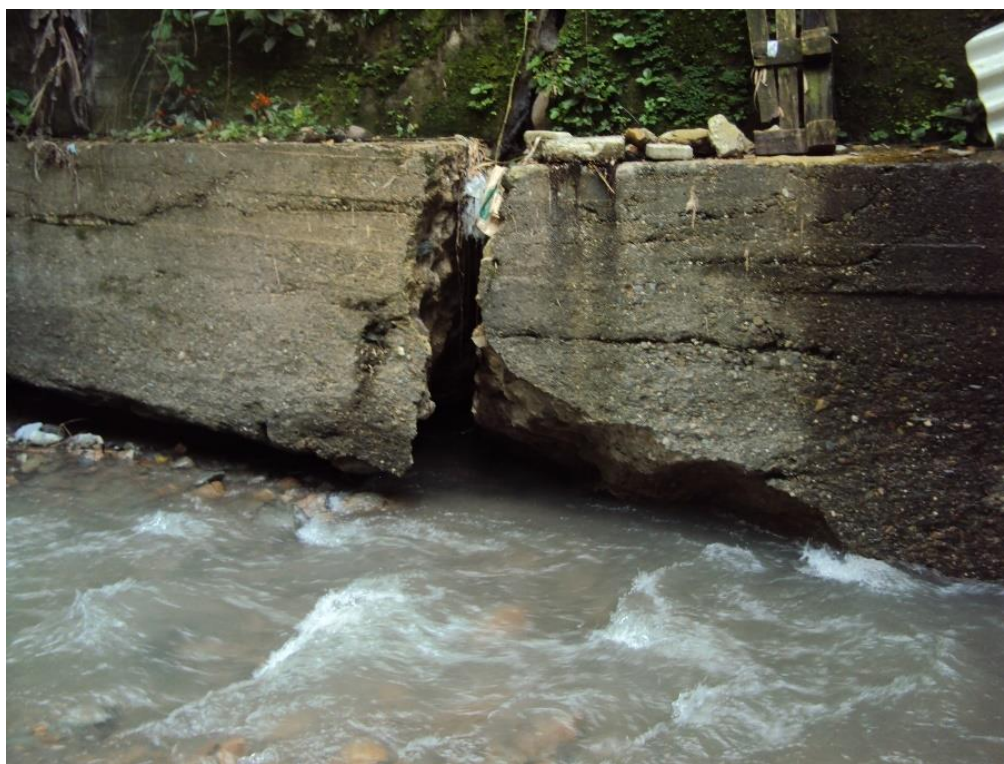
*Falla 3. Fracturación de la zarpa debido a la socavación en el estribo*

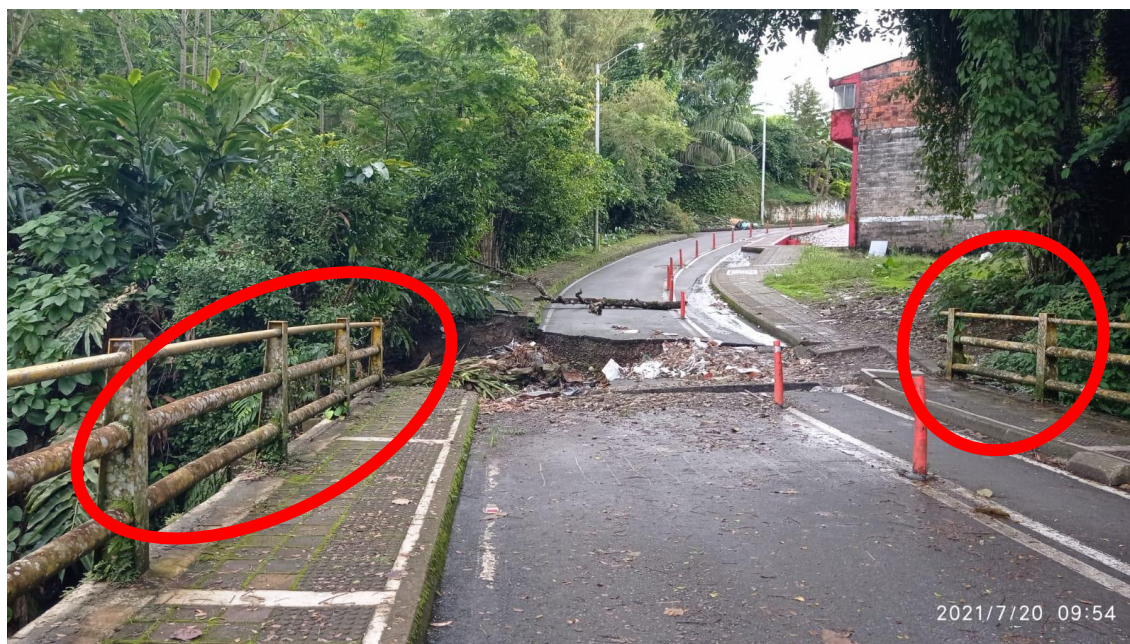
*Falla 4. Material orgánico sobre las estructuras de protección.*

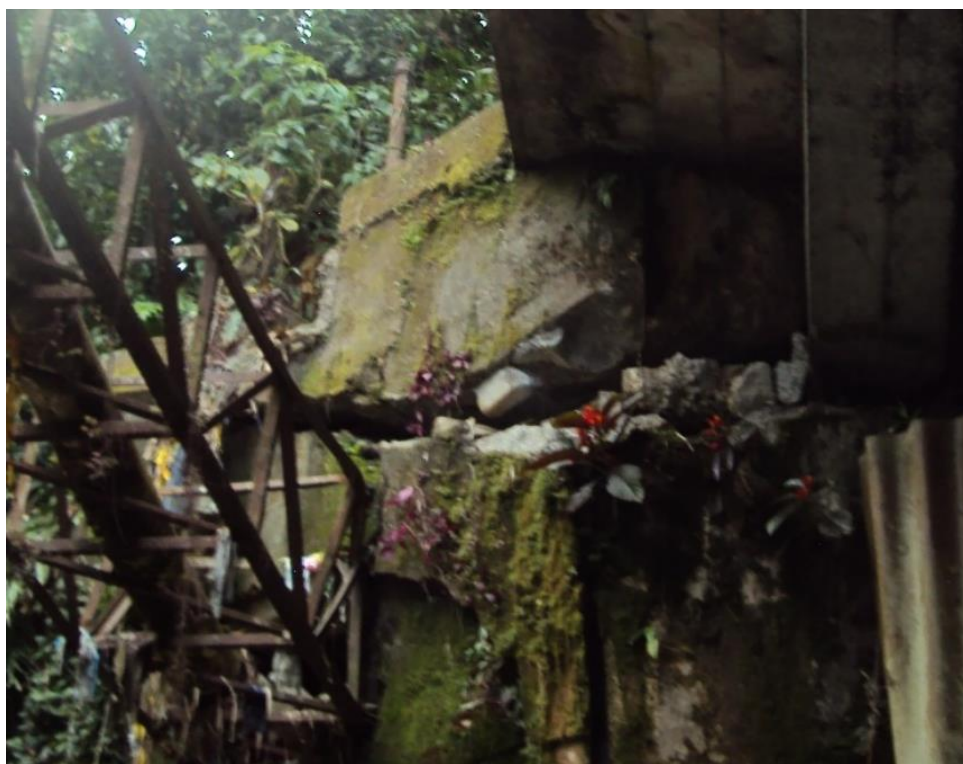
*Falla 5. Fatiga y fracturación del estribo*

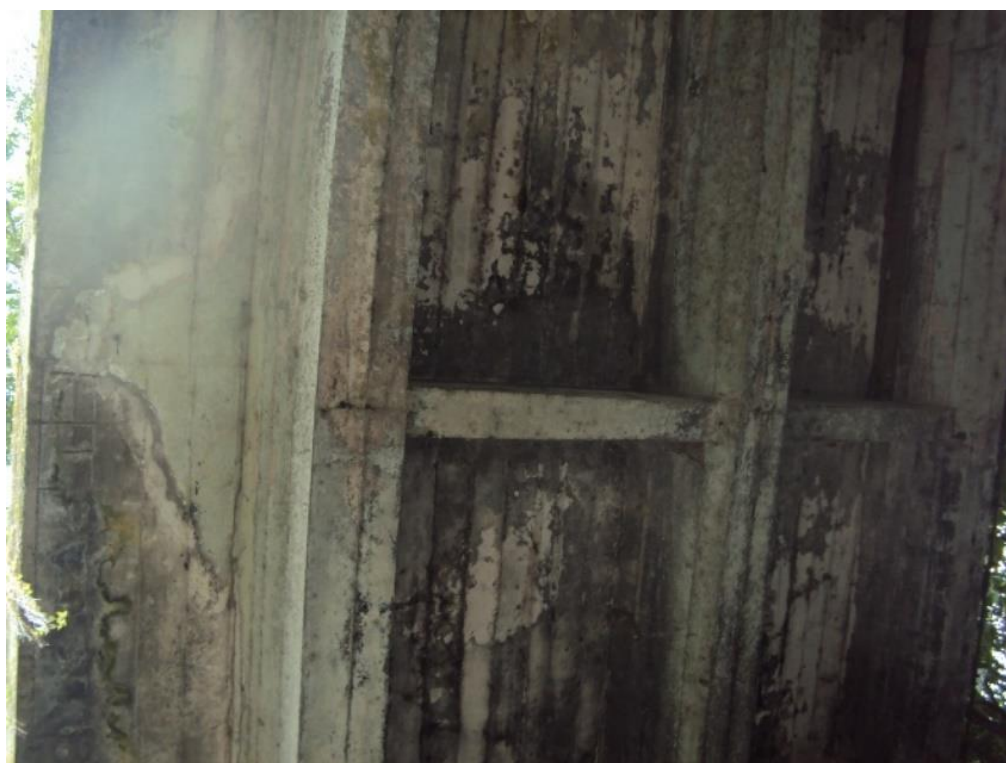
*Falla 6. Suciedad en vigas del tablero*

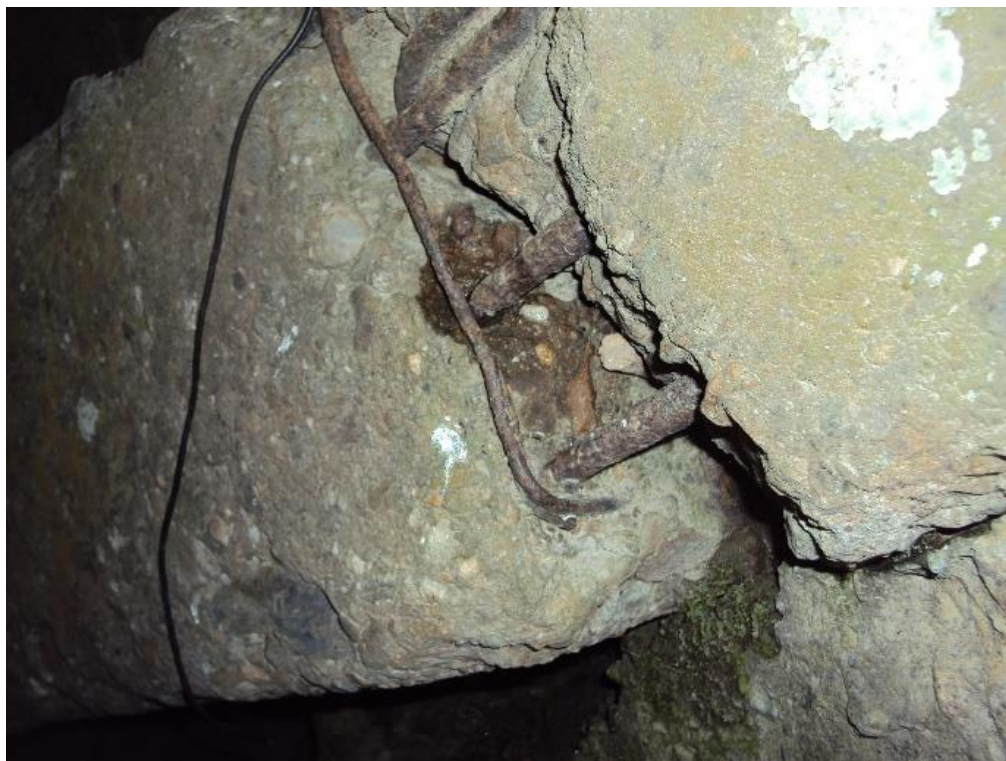
*Viga de soporte de oleoducto colapsada*

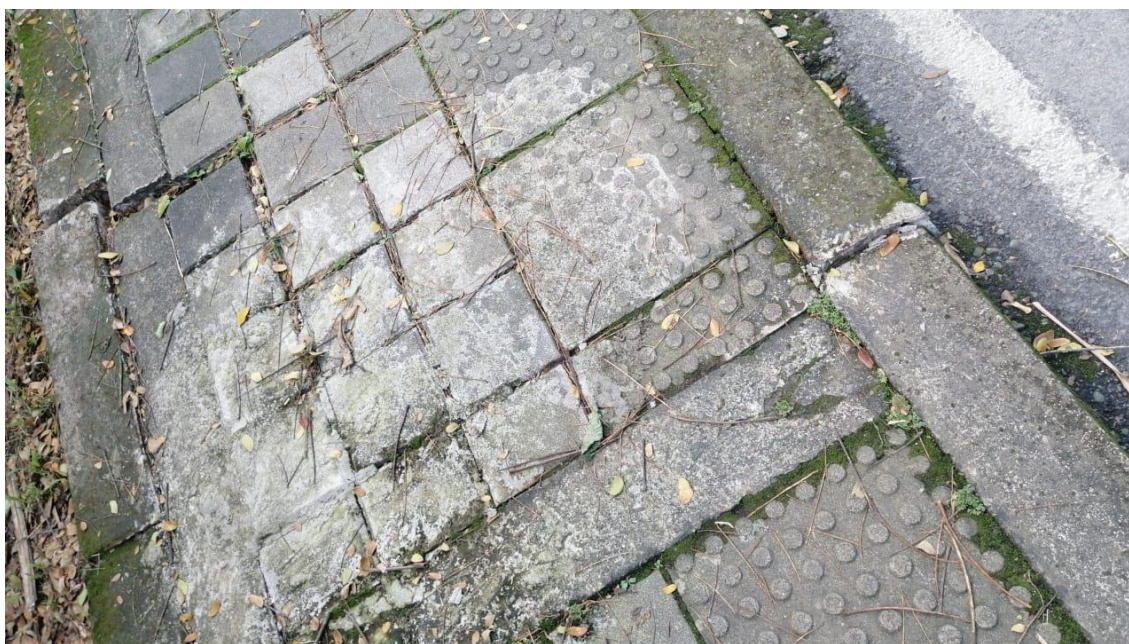
*Desprendimiento de losas prefabricadas en los andenes cerca al puente.*

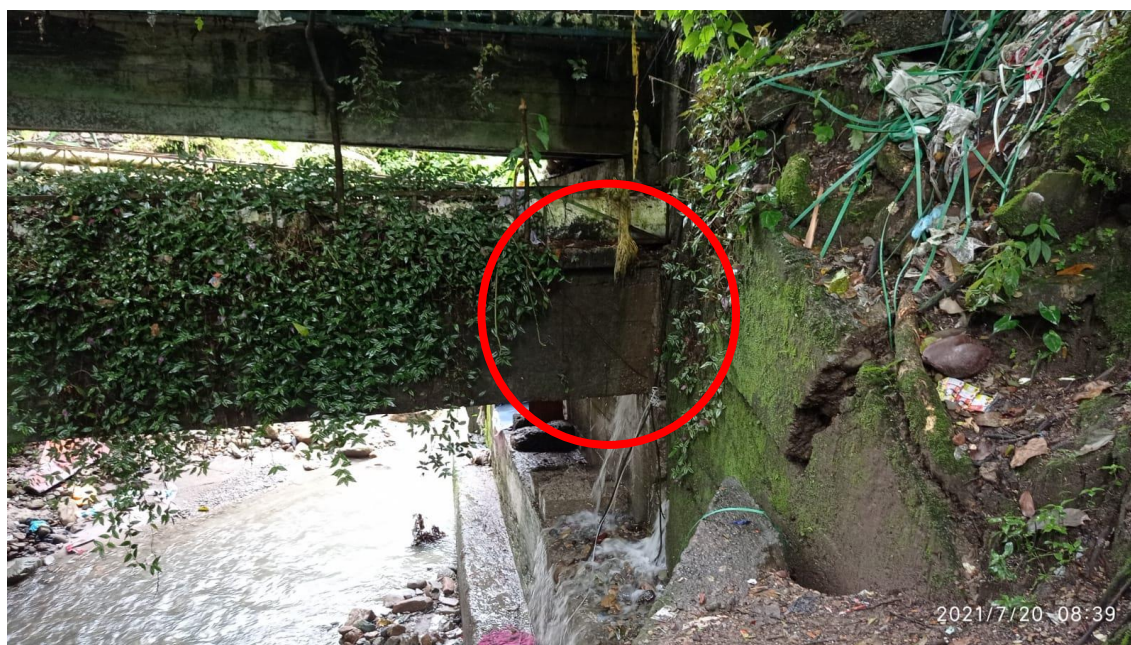
*Lesión mecánica en la viga de soporte del oleoducto*

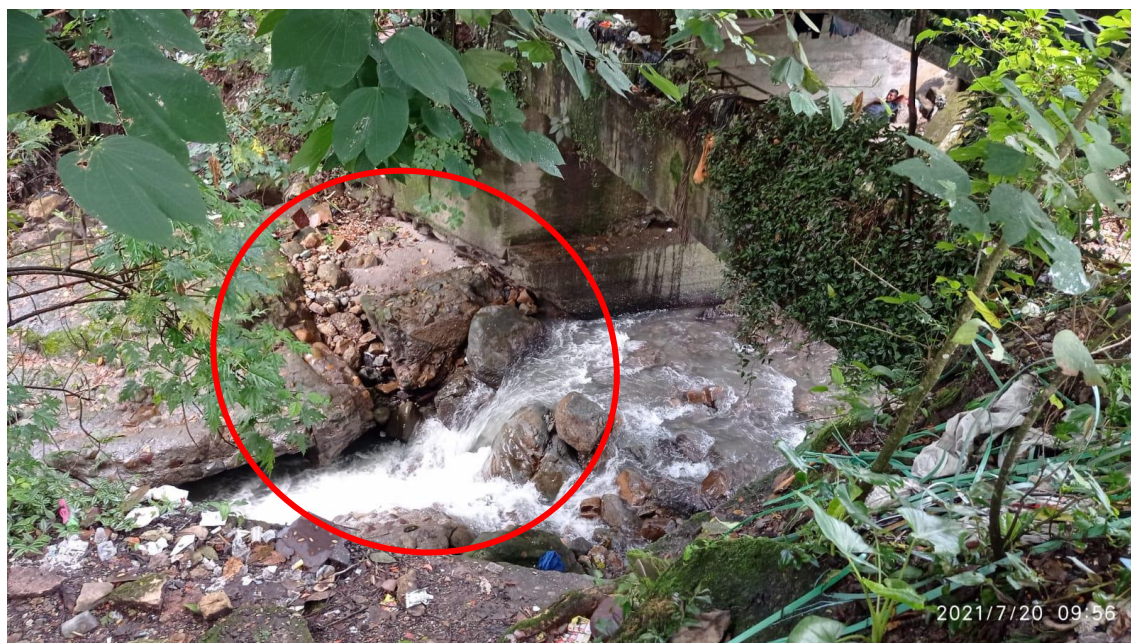
*Erosión en el puente*

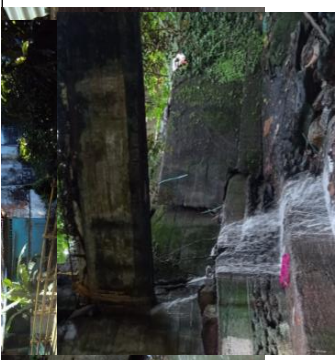
| Descripción | Falla | Estructura | Suelos | Materiales | Sismo | Agrietamiento | Proceso de remoción en masa | Inundación | Calificación | Color |
|---|---|---|---|---|---|---|---|---|---|---|
| <p>Aquí se denota como al estar dañado el estribo este es propenso a la filtración de agua, y por lo tanto, como se puede observar se genero una escorrentia que ya es notable.</p> | | <p>Estribo de puente</p> | <p>Suelo tipo D, según la NSR-10. Zona erosionada por el paso de agua del sector, piedras de gran tamaño y pendiente pronunciada en el terreno que contiene el estribo</p> | <p>Estribos y alas: Concreto ciclopeo. Sistema placa-vigas: Concreto reforzado</p> | <p>Nivel de amenaza sísmica: Alta; los valores de aceleración y velocidad pico efectivos son de 0.30 y 0.35</p> | <p>Grietas con una anchura de mas de 20 cm, generando filtración del agua del río, además de generar esfuerzos dentro del estribo, causando que la grieta se extienda mas por el estribo</p> | <p>Debido a la socavacion parece que sucede un proceso de volcamiento en una de las alas de los estribos, aunque las zonas afectadas, este se estabiliza son la necesidad de un muro de contencion, en el otro extremo se observa como hay una socavacion en el terreno de la via, producto de la socavacion en el estribo por accion de la corriente del río</p> | <p>Para la epocas de lluvias el nivel del caño aumenta, lo que genera mayor erosión a los elementos del puente.</p> | 3 | |

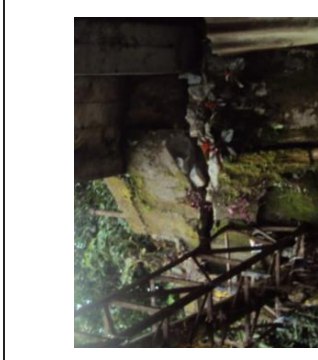
| Descripción | Falla | Estructura | Suelos | Materiales | Sismo | Agrietamiento | Proceso de remoción en masa | Inundación | Calificación | Color |
|---|---|---|---|---|---|---|---|---|---|---|
| <p>En este se puede observar como la socavacion hizo una grieta, generando que el tablero por donde pasa la via, generando una inseguridad y peligro de falla en la estructura.</p> | | <p>Estribo de puente</p> | <p>Suelo tipo D, según la NSR-10. Zona erosionada por el paso de agua del sector, piedras de gran tamaño y pendiente pronunciada en el terreno que contiene el estribo</p> | <p>Estribos y alas: Concreto ciclopeo. Sistema placa-vigas: Concreto reforzado</p> | <p>Nivel de amenaza sísmica: Alta; los valores de aceleración y velocidad pico efectivos son de 0.30 y 0.35</p> | <p>Grieta enorme de mas de 50 cm, generando desprendimiento de la parte superior del estribo con su base, además de que se cayendo material del concreto ciclopeo.</p> | <p>Debido a la socavacion parece que sucede un proceso de volcamiento en una de las alas de los estribos, aunque las zonas afectadas, este se estabiliza son la necesidad de un muro de contencion, en el otro extremo se observa como hay una socavacion en el terreno de la via, producto de la socavacion en el estribo por accion de la corriente del río</p> | <p>Para la epocas de lluvias el nivel del caño aumenta, lo que genera mayor erosión a los elementos del puente.</p> | 2 | |

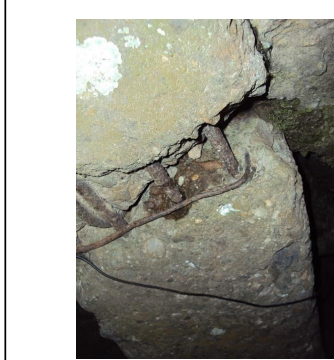
| Descripción | Falla | Estructura | Suelos | Materiales | Sismo | Agrietamiento | Proceso de remoción en masa | Inundación | Calificación | Color |
|---|---|---|---|---|---|---|---|---|---|---|
| <p>Debido a la perdida de firmeza y las grietas generadas en el estribo se puede ver como esta viga perteneciente a un viaducto de agua colapso debido a que no tenia en donde sostenerse.</p> | | <p>Columna de viaducto</p> | <p>Suelo tipo D, según la NSR-10. Zona erosionada por el paso de agua del sector, piedras de gran tamaño y pendiente pronunciada en el terreno que contiene el estribo</p> | <p>Concreto reforzado con acero</p> | <p>Nivel de amenaza sísmica: Alta; los valores de aceleración y velocidad pico efectivos son de 0.30 y 0.35</p> | <p>Colapso de una viga del viaducto que pasa por el puente, generando que este derrame el agua y generando mas humedad y desgaste en las estructura del mismo.</p> | <p>Debido a la socavacion parece que sucede un proceso de volcamiento en una de las alas de los estribos, aunque las zonas afectadas, este se estabiliza son la necesidad de un muro de contencion, en el otro extremo se observa como hay una socavacion en el terreno de la via, producto de la socavacion en el estribo por accion de la corriente del río</p> | <p>Para la epocas de lluvias el nivel del caño aumenta, lo que genera mayor erosión a los elementos del puente.</p> | 2 | |

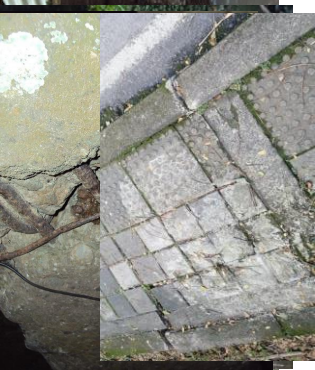
| Descripción | Falla | Estructura | Suelos | Materiales | Sismo | Agrietamiento | Proceso de remoción en masa | Inundación | Calificación | Color |
|---|---|---|---|---|---|---|---|---|---|---|
| En esta imagen se puede observar como los desplazamientos han estado afectando las estructuras antes de llegar al puente, generando desplazamientos en estas. | | Acera peatonal del puente | Suelo tipo D, según la NSR-10. Zona erosionada por el paso de agua del sector, piedras de gran tamaño y pendiente pronunciada en el terreno que contiene el estribo | Concreto y mampostería en concreto | Nivel de amenaza sísmica: Alta; los valores de aceleración y velocidad pico efectivas son de 0.30 y 0.35 | Desnivel y inflación en la acera del puente, generando que la mampostería del mismo comience a chocar entre ella y a desprenderse. | Debido a la socavación parece que sucede un proceso de volcamiento en una de las alas de los estribos, aunque las zonas circundantes no se ven afectadas, este se estabiliza son la necesidad de un muro de contención, en el otro extremo se observa como hay una socavación en el terreno de la vía, producto de la socavación en el estribo por acción de la corriente del río | Para la épocas de lluvias el nivel del caño mazo aumenta, lo que genera mayor erosión a los elementos del puente. | 4 | |

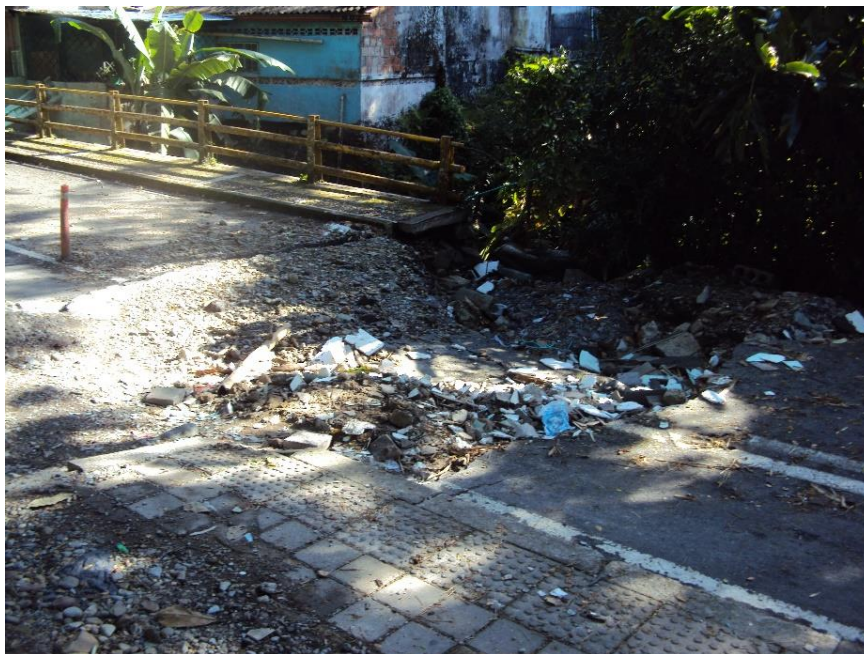
*Perdida de la vía al lado del puente que conduce a la Glorieta de La Grama*

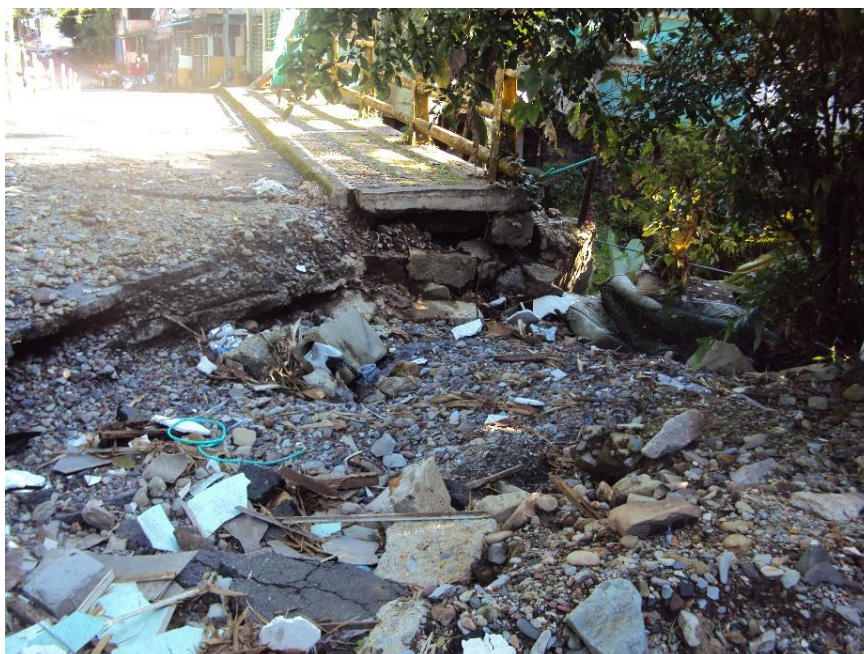
**Figura 40.**

*Socavación de la vía y pérdida de la carpeta asfáltica ubicado cerca del estribo que esta orientado al norte de la ciudad*

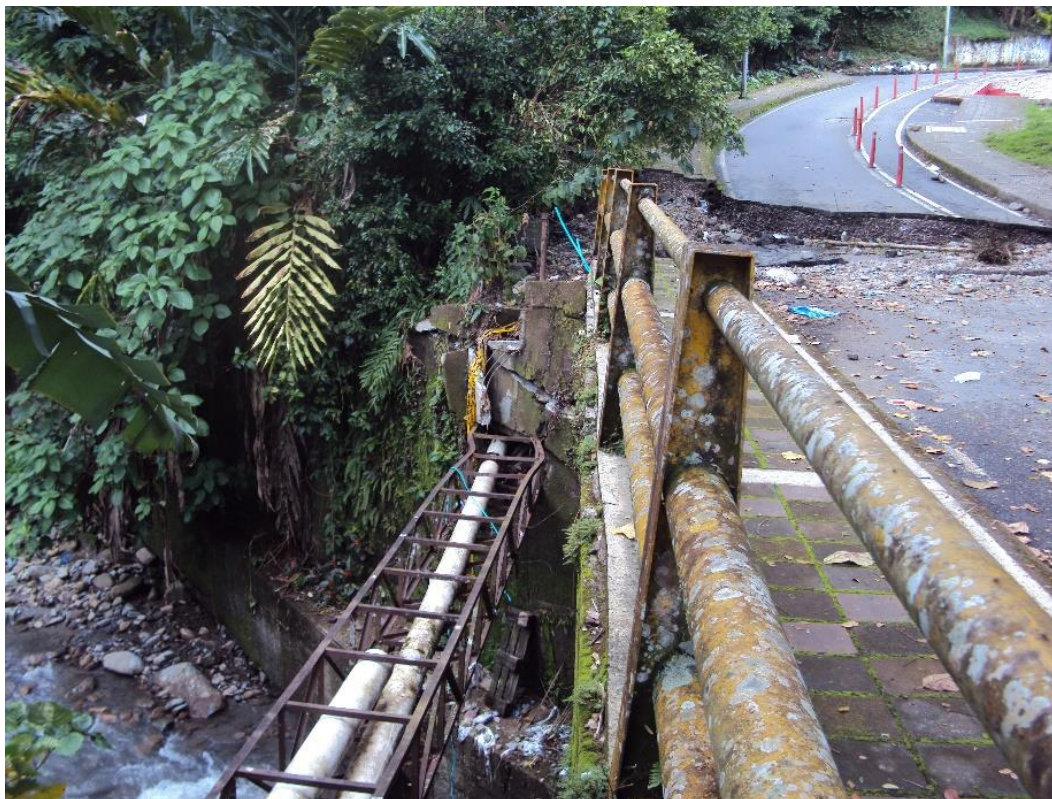
*Riesgo de colapso del muro de contención adjunto al puente*

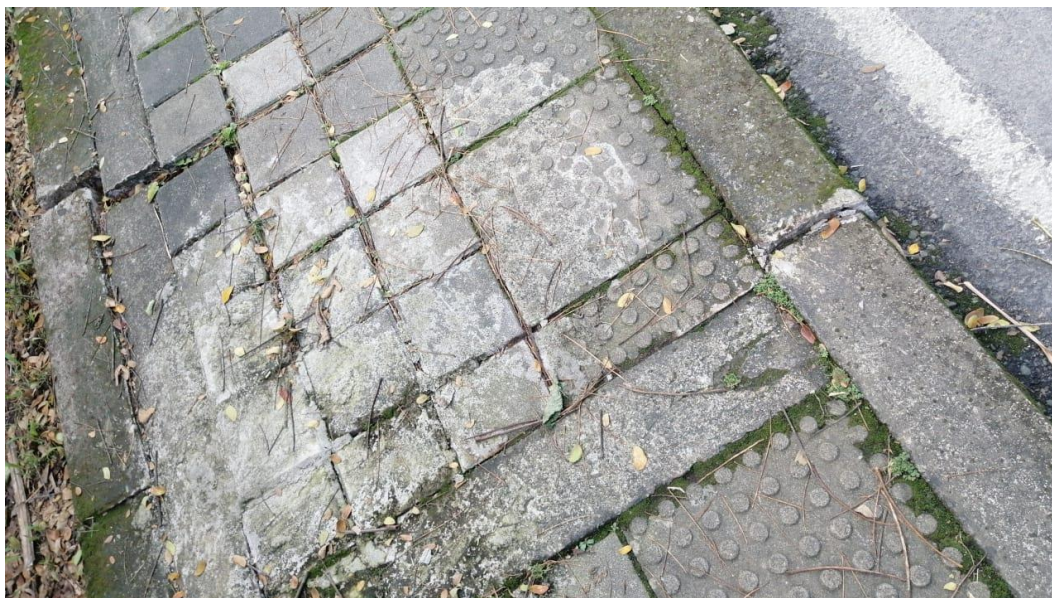
Figura 48.

*Adoquines desprendidos en el bordillo para el paso de peatones*

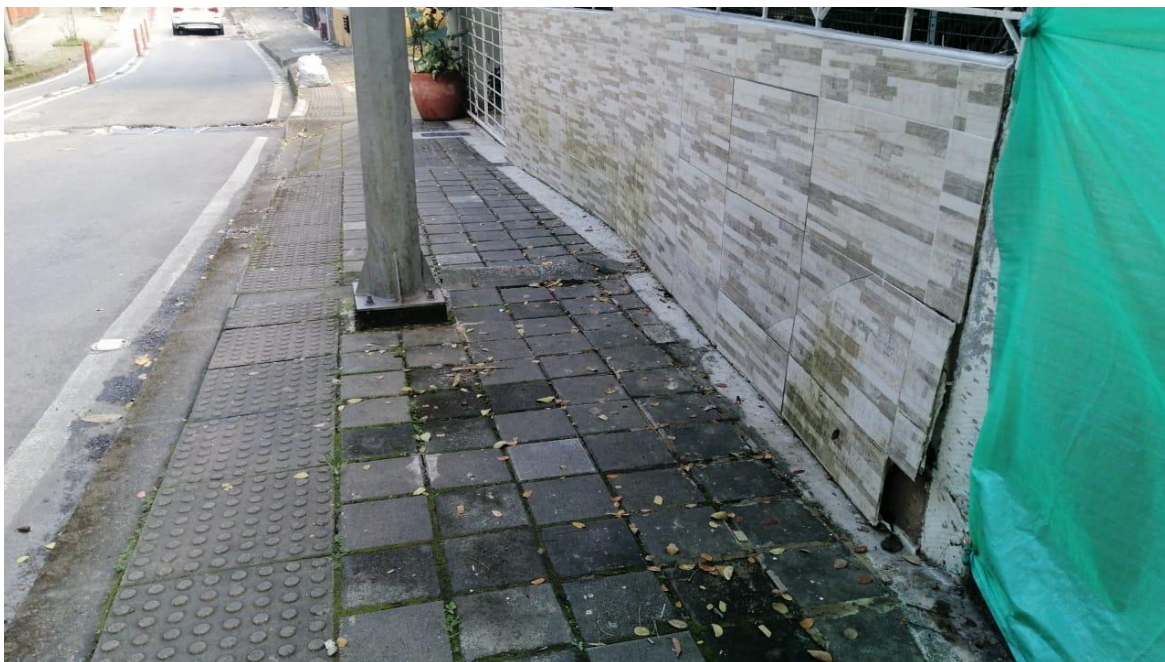
Figura 51.

*Desprendimiento de acabados en una vivienda sobre el relleno que contiene el estribo  
cerca al Parque Infantil*

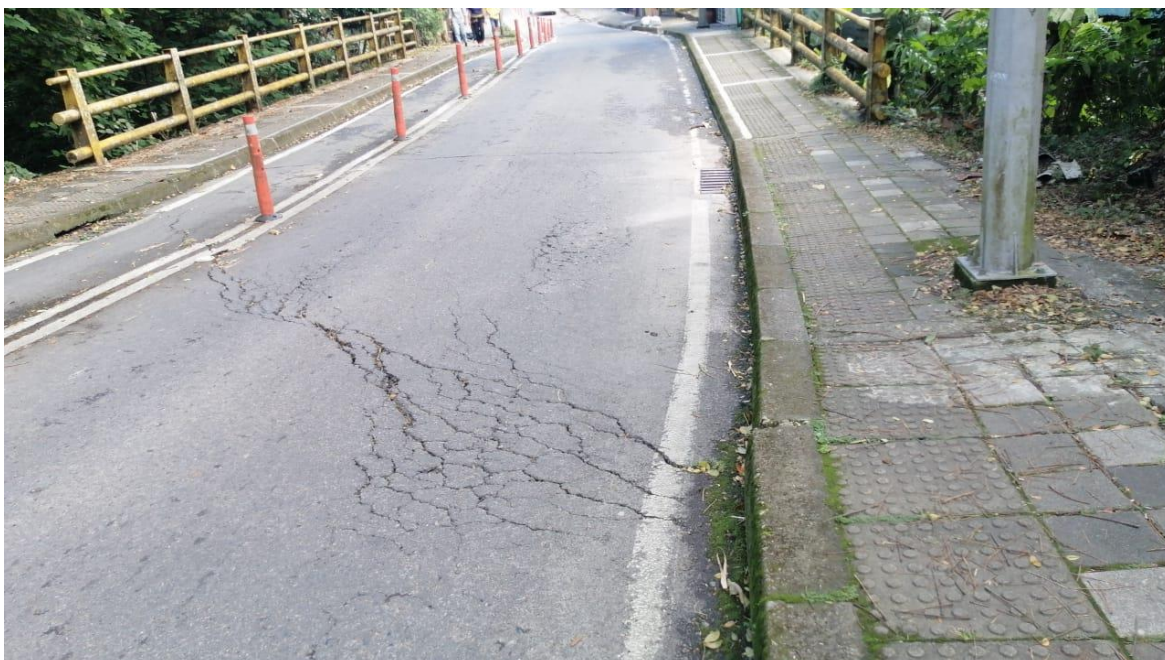
Figura 52.

*Fisuración del pavimento debido al movimiento de la banca debido al movimiento*

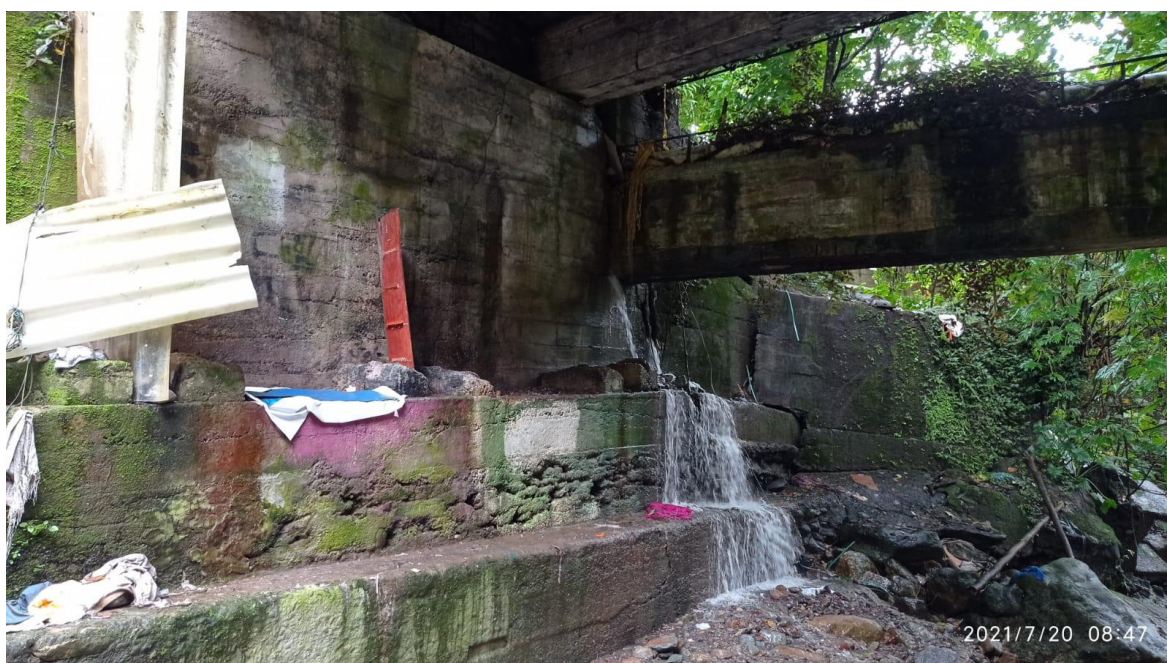
Figura 54.

*Presencia de filtraciones de agua que pasan a través del estribo que cercano a la Glorieta de La Grama*

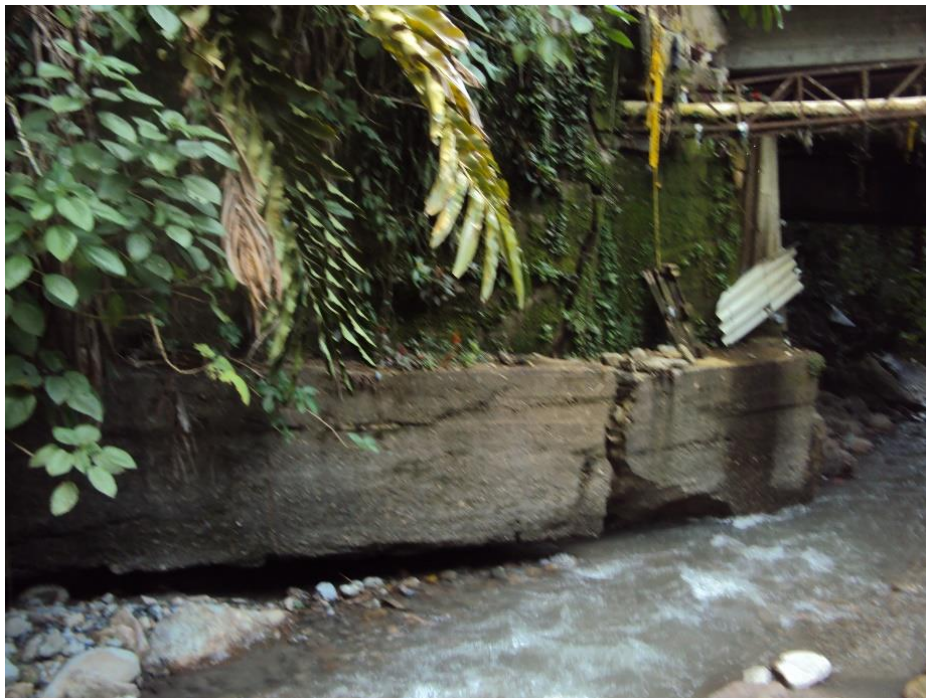
*Figura 56.*

*Socavación de las zarpas del muro de contención y estribo del puente*
