# FICHA DIAGNOSTICO PROYECTO TPI

DEPARTAMENTO: ANTIOQUIA  
CIUDAD: MEDELLIN  
PROYECTO: JARDIN INFANTIL

AÑO DE CONSTRUCCION: 1976  
TIPO DE ESTRUCTURA: APORTICADA Y MUROS  
CONFINADOS

Con el fin de mejorar el estado de las construcciones propiedad del ICBF que mitigan riesgo se hace necesario realizar estudio patológico al Jardín Infantil Cecilia Caballero. Este estudio consta de:

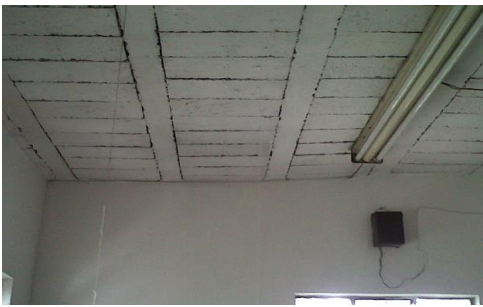
1.

La losa de la estructura del bloque principal, corresponde a losas reticulares rectangulares, en concreto armado, aligeradas con bloque de hormigón simple no recuperable

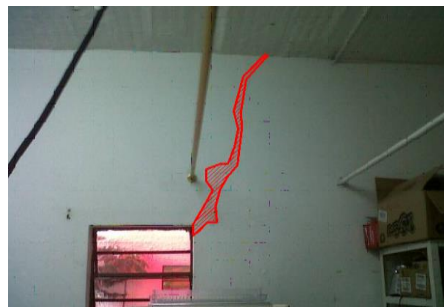
2.

La gran mayoría de muros interiores a las fachadas y anteriores a losa de cubierta, de la edificación bloque principal, corresponden a mampostería tipo trabadas de mampuestos tipo arcilla cocida maciza, de caras lisas, con pañetes en ambas caras que por lo general presentan espesor de pañetes aproximados,  $e=2.00$  cm y en su mayoría se encuentran enchapados hasta 1.50 m.

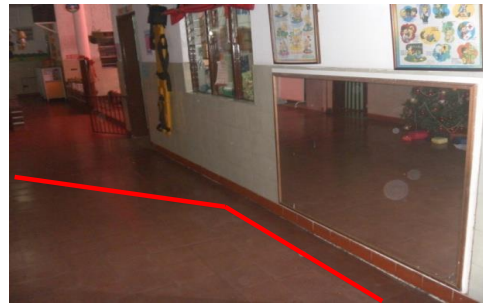
3.

Se observa el desplome de los muros en una medición tomada en las aristas de los planos de fachada.

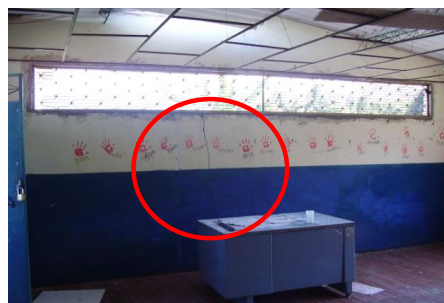
4.

El círculo rojo señala una grieta en sentido vertical sobre el muro de fachada, en el antepecho de la ventana.

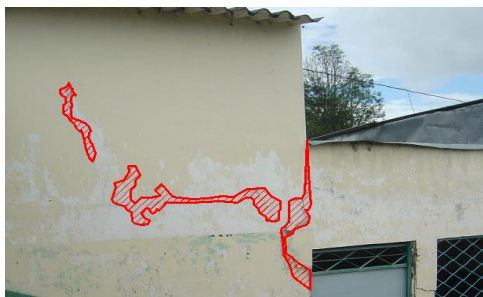
5.

En la fachada interna sobre el patio se observa una grieta. Es una junta de dilatación mal solucionada.

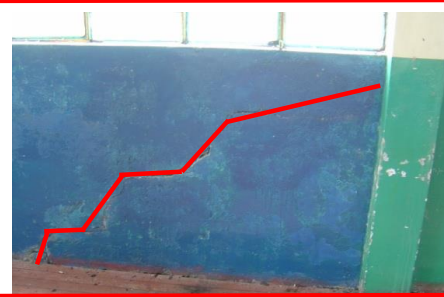
6.

Existe una grieta oblicua sobre el muro de fachada que interesa al soporte.

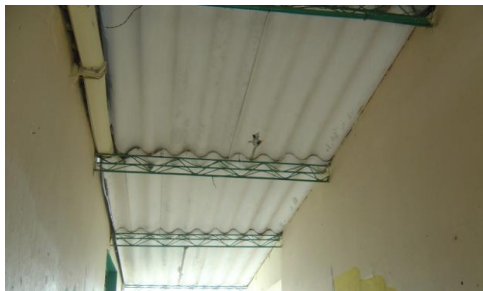
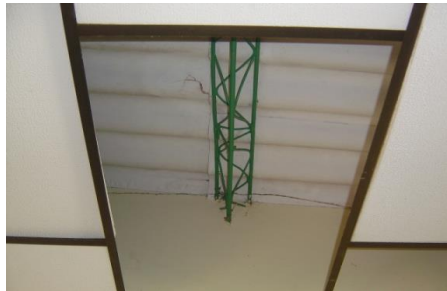
Estado de la cercha y cubierta. Se observa deformaciones en los elementos que la componen.

La cubierta está conformada por correas metálicas construidas con dos barras de 1/2" en acero liso arriba y una abajo para los cordones longitudinales y de 3/8" para la celosía, la teja es de fibro cemento o asbesto cemento. Las canales de aguas lluvias son en lámina cold rolled calibre 20 y algunas presentan desgarre en la unión de las láminas y una corrosión incipiente en las juntas y empalme de desagües. Las cerchas de la cubierta se deben cambiar por unos nuevos elementos.

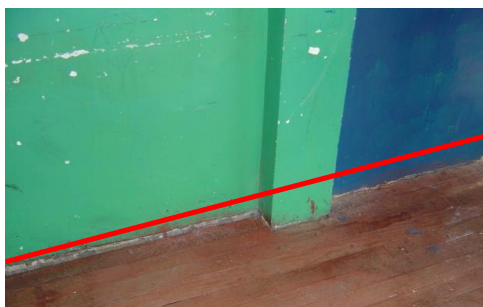
9.

Losa de primer piso donde se evidencia asentamiento en relacion a los niveles manejados.

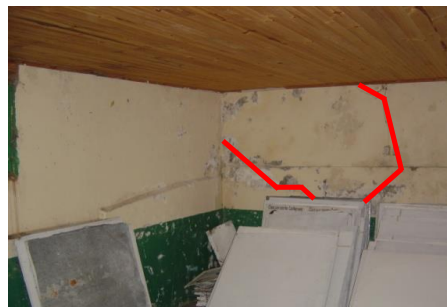
10.

Fisuras en muros de primer nivel debido a humedades producidas por el terreno inclinado colindante.

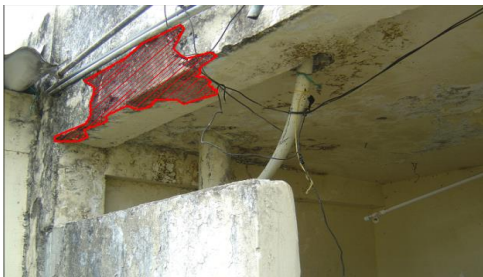
11.

Instalaciones hidrosanitarias afectando las vigas estructurales.

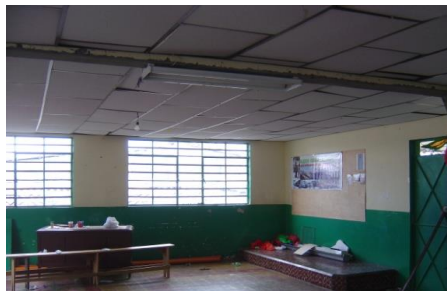
12.

Deformaciones de vigas aereas y cielo raso.

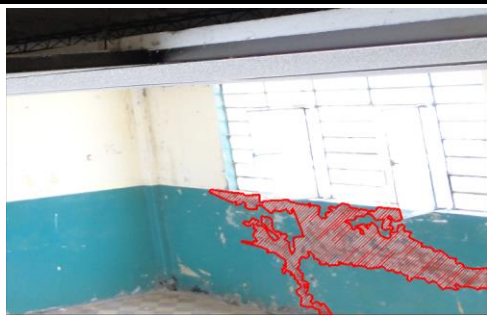
13.

Deformación de cerchas y desprendimientos en muros de fachada. (Vista Interna)

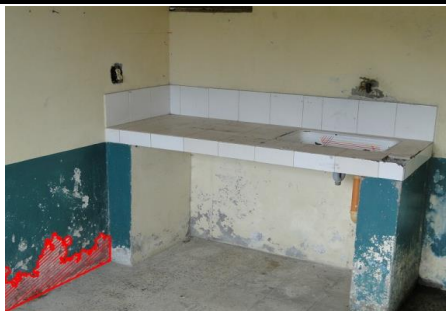
14.

Elementos de mampostería inutilizados. Se observa presencia de humedades y desprendimientos en muros.

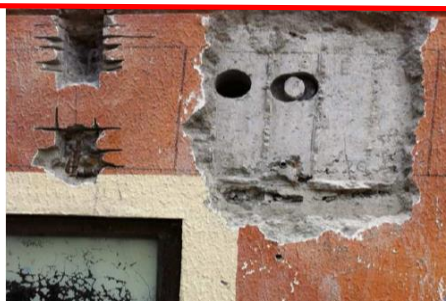
18.

Las cimentaciones actuales requieren ser repotenciadas.

La estructura actual en general, presenta grietas y fisuras, en fachadas de muros, particiones, elementos estructurales y no estructurales. La cimentación y los ensayos realizados y las modelaciones realizadas a la estructura permite la repotenciación de la misma para finalmente dar cumplimiento al numeral A.10 de la NSR-10. Una vez repotenciada la estructura se deben corregir las fisuras mediante costura de muros (diseño de elementos no estructurales).
