**ESTUDIO PATOLÓGICO Y PROPUESTA DE INTERVENCIÓN A VIVIENDA  
UNIFAMILIAR BOGOTÁ**

BOGOTA D.C., SEPTIEMBRE DE 2019

ESPECIALIZACIÓN PATOLOGIA DE LA CONSTRUCCIÓN  
TPI  
1-2019

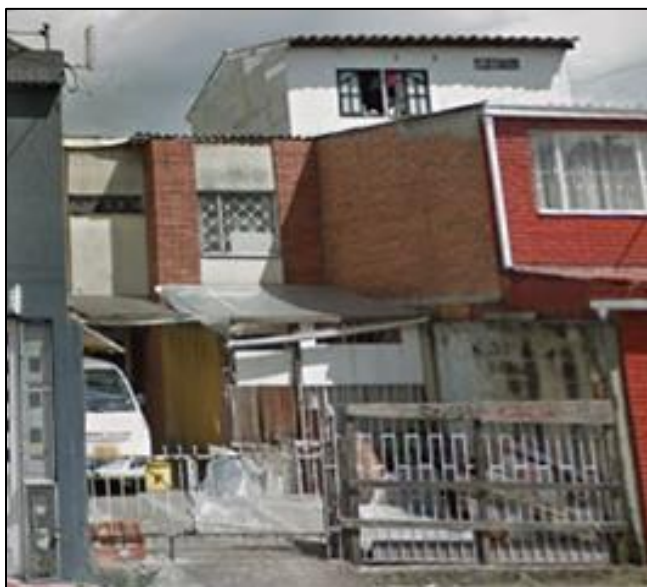
*Imagen No 9 - Fachada ingreso a la vivienda. Fuente propia*

Durante la visita de inspección se observaron lesiones de suciedad, humedad por capilaridad, microorganismos vegetales, erosión atmosférica. (Anexo 1 fichas).

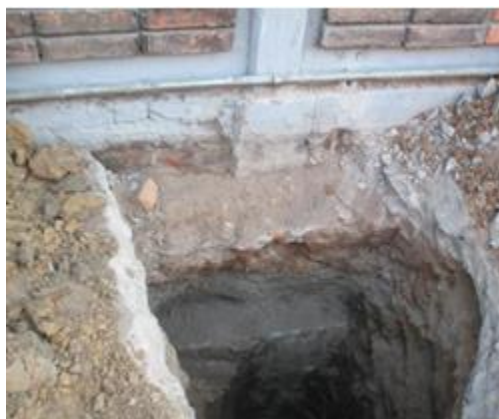
Al revisar la condición actual de la cimentación existente en la estructura del paciente en la ciudad de Bogotá, se encontró que está construida sobre cimientos continuos en concreto ciclópeo a una profundidad de 1.10m, no se evidencia la presencia de grietas ni asentamientos de la cimentación.

*Imagen No 17 - Apique 1, muro de mampostería cimiento corrido, ciclópeo. Fuente propia*

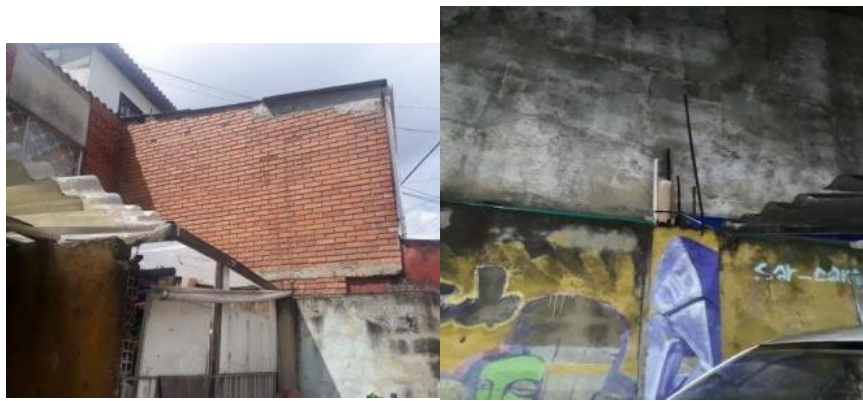
*Imagen No 24 - Reparación suciedad. Fuente propia*

**Descripción:** Muros de fachada principal.

**Tipo de intervención:** Para este tipo de lesión se propone:

- a. Lavar la zona afectada con chorro de agua caliente a presión, con detergente anti moho que disuelva la suciedad sin dañar el revestimiento.
- b. Aplicar un producto repelente de agua anti-musgo o hidrófugo para proteger las superficies.

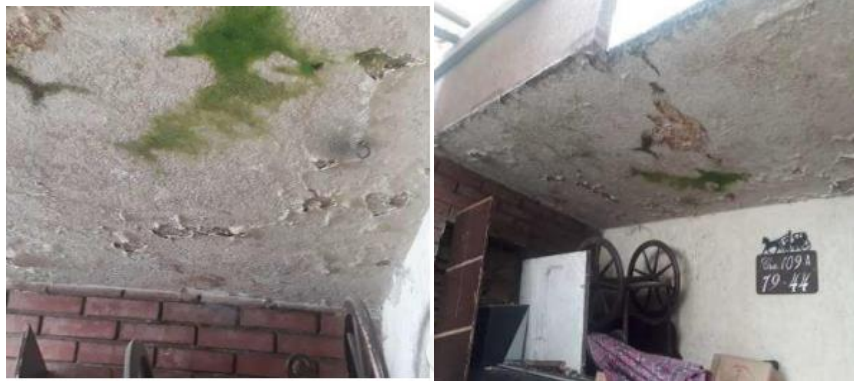
**Descripción:** paredes exteriores del paciente

**Causa:** Pérdida de adherencia del revestimiento del revoco o enyesado por el paso del tiempo originado por la humedad, cambios de temperatura, grietas, pérdidas de las propiedades del material

**Tipo de intervención:** Para éste tipo de lesión se propone:

- Limpiar la zona afectada desprendiendo la pintura o enyesados.
- Aplicar una capa de enyesado y un acabado de pintura plástica

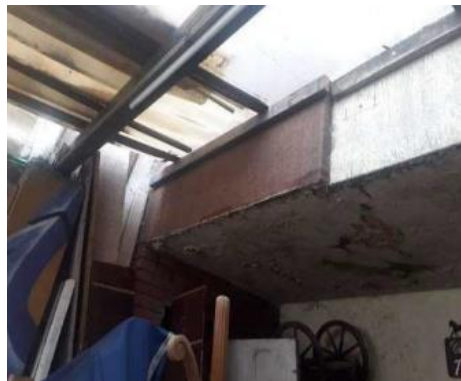
Imagen 27 - Reparación de humedades. Fuente propia

**Descripción:** Este tipo de humedad aparece provocada por la rotura del falso techo debido a la humedad propiciando la filtración del agua de lluvia en el interior de la vivienda

**Causa:** El mal estado de conservación de la vivienda ya que presenta roturas puntuales en la cubierta de tipo inclinada propiciando la filtración del agua de lluvia.

- b. Aplicar un producto repelente de agua anti-musgo o hidrófugo para proteger la zona de futuras filtraciones

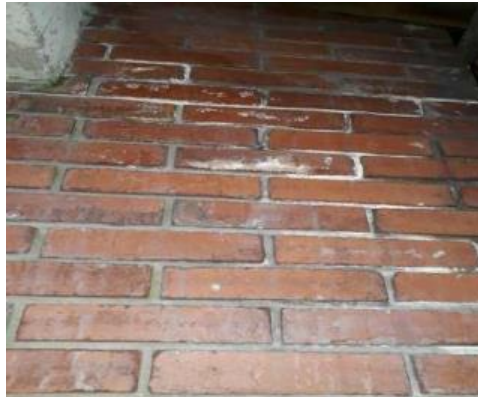
*Imagen No 28 - Reparación de eflorescencias. Fuente propia*

**Descripción:** Cristalización de sales que normalmente pertenecen al mismo cerramiento distribuidas mediante disolución con el agua que la atraviesa y una evaporación posterior al llegar al muro.

**Tipo de intervención:** Para este tipo de lesión se propone:

- a. Lavar la zona afectada con chorro de agua caliente a presión, con detergente anti moho que disuelva la eflorescencia.
- b. Aplicar un producto repelente de agua anti-musgo o hidrófugo para proteger la superficie.

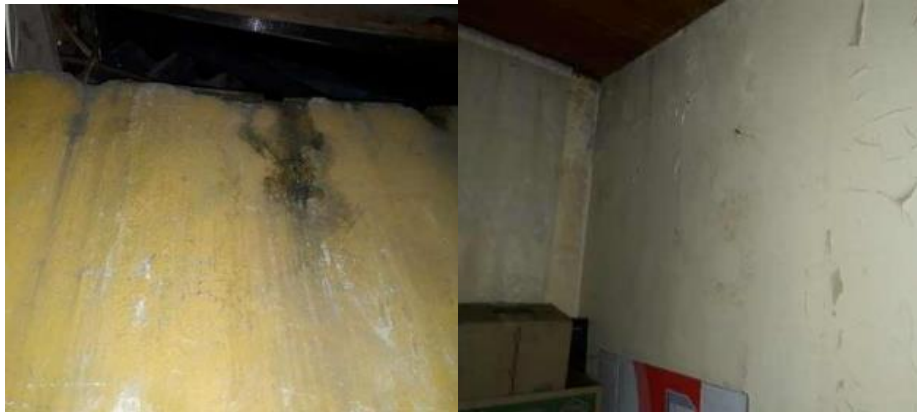
Imagen 28 - Reparación de filtración. Fuente propia

**Descripción:** Este tipo de humedades aparecen provocadas por el agua lluvia en los muros del paciente

**Causa:** manifiesta por la entrada de agua en la vivienda generados por los agujeros del deterioro del material o de algún material constructivo, como por ejemplo; por desplazamiento de algunas tejas o por la rotura.

- d. Por último se le aplica pintura en la zona afectada, asegurando que quede uniforme, una vez dada la primera capa se espera 24 horas para poder darle la segunda.

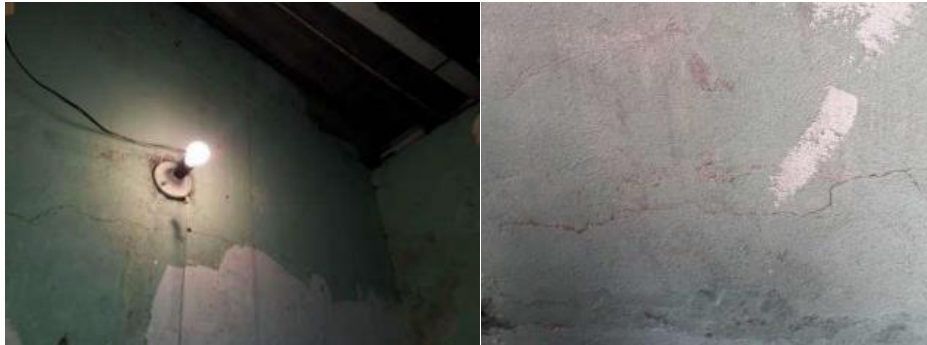
Imagen No 29 - Reparación de fisuras. Fuente propia

**Descripción:** La lesión se encuentra en la mayoría de los muros de la vivienda en el primer y segundo piso.

- c. Se debe aplicar una masilla de poliuretano para el sellado de la junta, el ancho mínimo de la junta deberá ser de 1 cm con un máximo de 3,5 cm.
- d. En el caso de sellado de fisuras en las zonas húmedas junto a las piscinas, el material a utilizar es una silicona neutra no pudiendo ser utilizada en dilataciones de más de 1,5 cm de ancho. La zona debe imprimarse aplicando un solvente con base en poliuretano.
- e. No se deberá pintar antes de que haya curado la masilla.

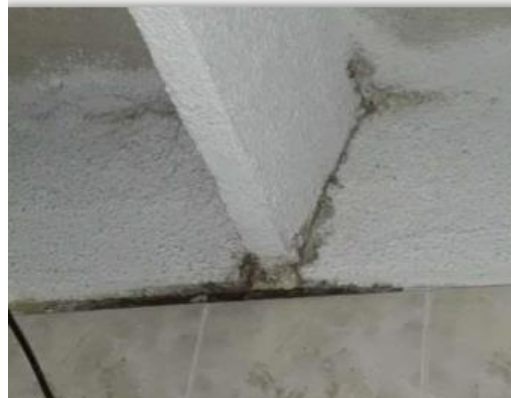
Imagen 30 - Reparación de corrosión oxidación. Fuente propia

**Descripción:** La lesión se halla baño del segundo piso
